# A Bodajk–Balinka állomásközben bekövetkezett rézsűkárosodás helyreállítása előregyártott vasbetonelemekből kialakított szivárgó földtámrendszerrel

## 2. A Bodajk–Balinka 35/36 szelvény rézsúcsúszás talajmechanikai elemzése, az építmény méretezése

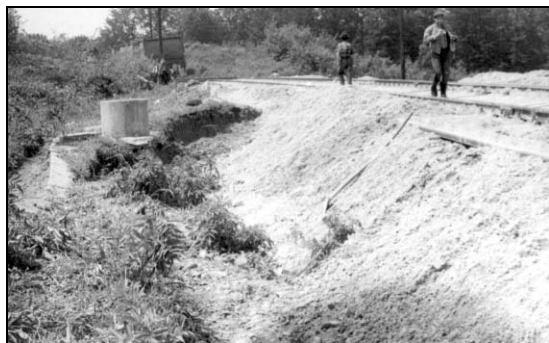
2. ábra

*Az alépítmény károsodása klasszikus mélyszivárgók környezetében, kohéziós talajban*

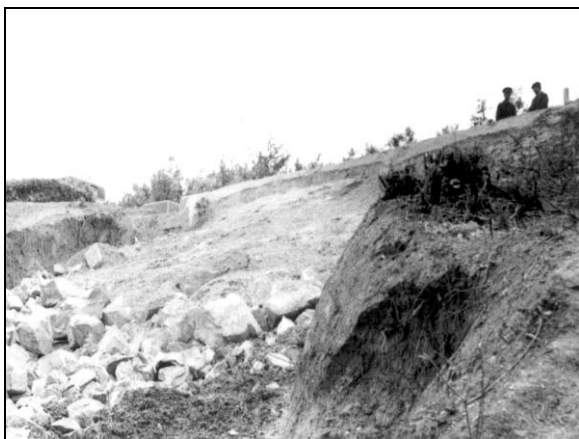
3. ábra

*Rézsűkárosodás*

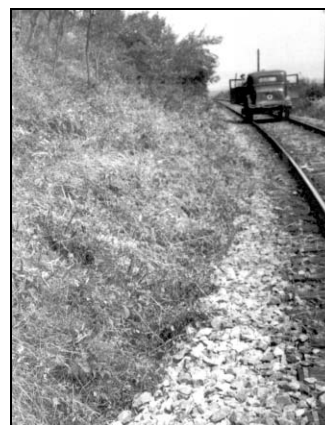
4. ábra

*A rézsű csúszó földtömegének a nyelve*

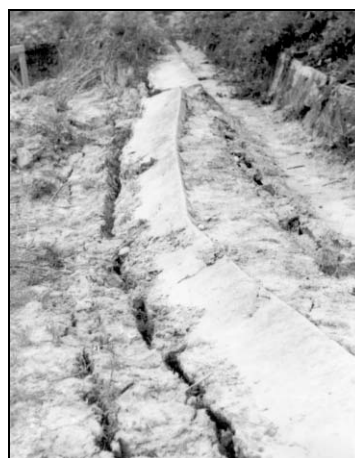
5. ábra

*Öv árok károsodása*

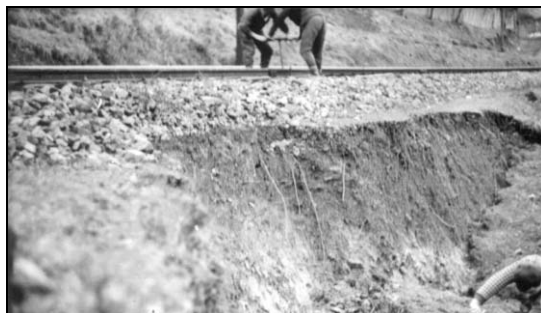
6. ábra

*Kavicszsák okozta károsodás*

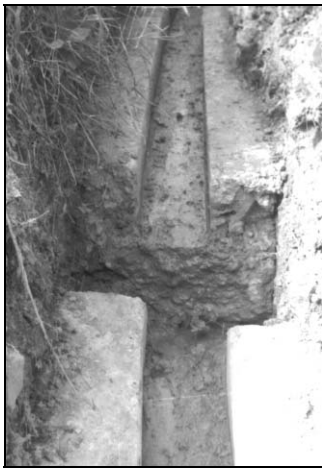
7. ábra

*Mélyszivárgó folyókájának a károsodása. A törésnél összegyűlt víz sietette a csúszás folyamatát.*

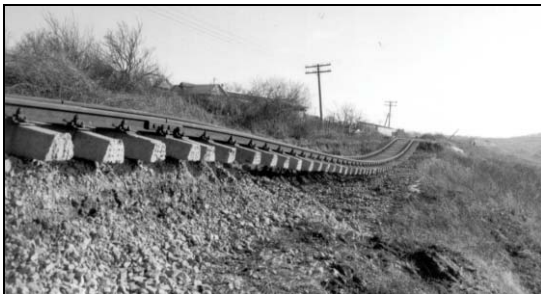
8. ábra

*Az alépitmény károsodása kohéziós talajban klasszikus mélyszivárgók között.*

Bonyolódik a helyzet akkor, amikor a mélyszivárgót agyagos talajban kivitelezik. A mai napig sokan még a szakemberek közül sem értik meg, hogy az agyag gravitációnálisan nem adja le a vizet, s ha nincs szerves, állandó kapcsolat a környező levegővel, tehát ha nincs állandó légmozgás a megtámasztott agyag felületén, a szivárgónak a hatékonysága nagyon alacsony nívón mozog. Ebben az esetben előbb-utóbb bekövetkezik a károsodás (8. ábra).

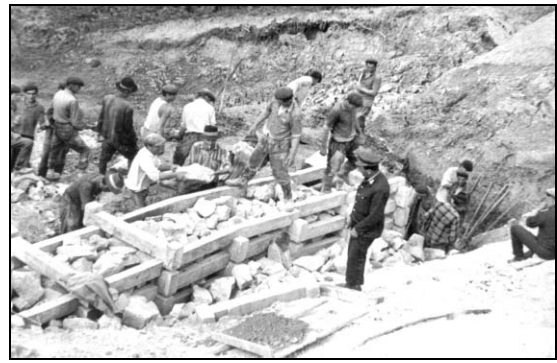
10. ábra

*Egy károsodásnak idült töltés rézsűjének a megerősítése a talppont magasságában. Ebben az esetben a támfal alapozás nélkül a természetes talajra kerül, gravitációs padkaként.*

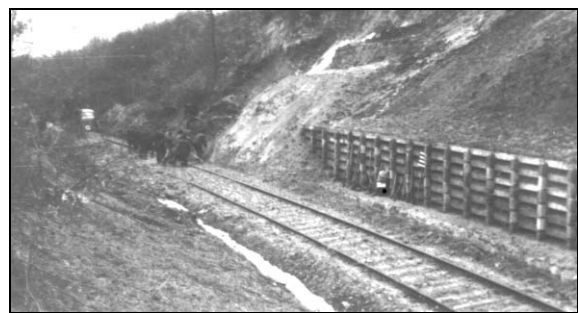
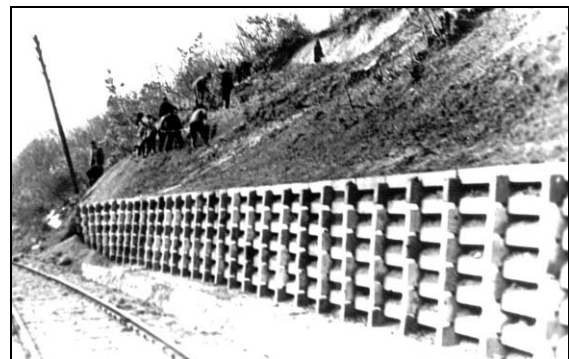
11–12. ábra

*Modellkísérlet természetes nagyságban “in situ”. Egy lassan deformálódó rézsű hosszának a feléig megépült szivárgó rendszerű támszerkezet viselkedését figyeltük meg hónapokon keresztül. A tavaszi esők hatására a rézsű intenzíven csúszásznak idült. Ott ahol a támfal megépült, a rézsű stabil maradt, ott, ahol nem volt támfal, a földtömeg a pályára csúszott.*

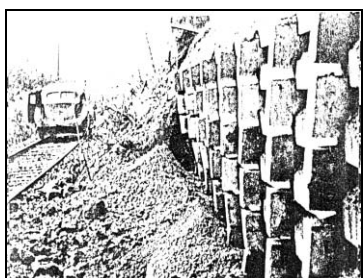
13. ábra

*A fal vége súrlódás hatására deformálódik, az elemek vízszintes irányban csúsztak.*

A megépült támfal végén a földtömeg és az előregyártott vasbeton elemek közötti súrlódás hatására egy „csavarásnak” tekinthető jelenség lépett fel, és az utolsó négy sor magasságában az elemek vízszintes irányban megcsúsztak, de nem károsodtak. A szivárgó támszerkezet tehát nem egy sarokpont körül deformálódik, veszti el stabilitását, hanem a vasalt földhöz hasonlóan vízszintes csúszás lép fel. Az így végrehajtott modellkísérlet is aláhúzza ennek a szivárgó támrendszernek a rugalmasságát. A károsodás helyreállítása a megépült kísérleti támszerkezet hosszának a megduplázását vont maga után.

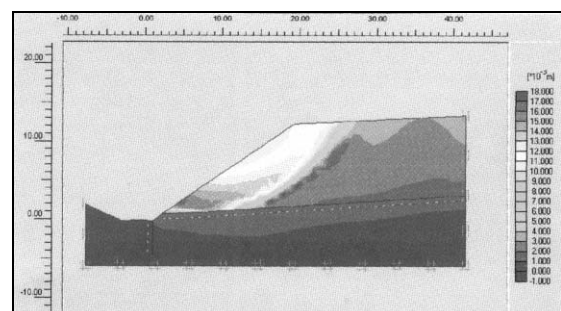
24. ábra

A csúszás nyomán kialakult, deformálódott rézsűfelületre a biztonsági tényező  $n = 1,21$ , amennyiben a rézsű száraz állapotban tartható. Ha a vízutánpótlás nem zárható ki, a biztonsági tényező  $n = 0,93$ . Ez azt jelenti, hogy a rézsűfelület állapota nem stabilizálódik, hanem másodlagos csúszásokkal további szakadó szakaszok mobilizálódnak.

*Rézsűmozgások a tönkremenetelkor*

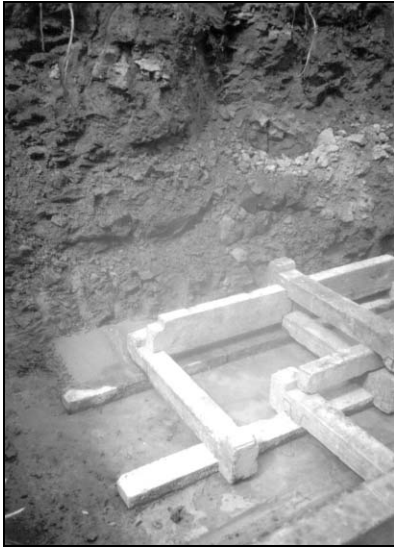
31. ábra  
*A rétegvíz „befogásának” előkészítése  
a támszerkezet baloldali részén*
