# Pécsváradi románkori falfestmények sürgősségi konzerválása

Bóna István

## A várkápolna rövid ismertetése

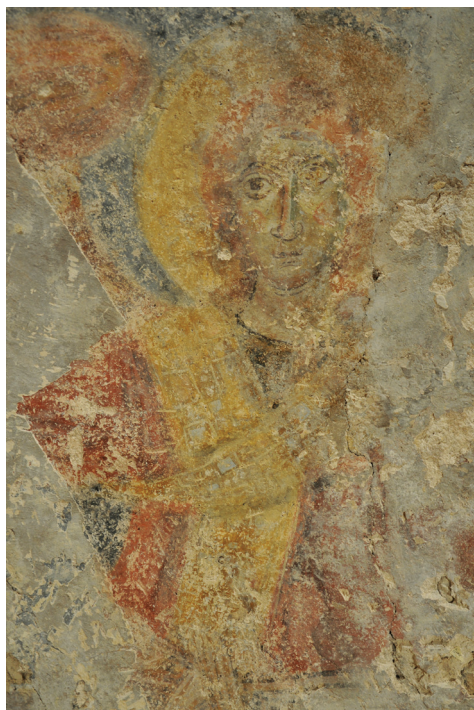
2. kép.  
Az 1960-as években feltárt bizáncias stílusú, angyalt ábrázoló freskó.

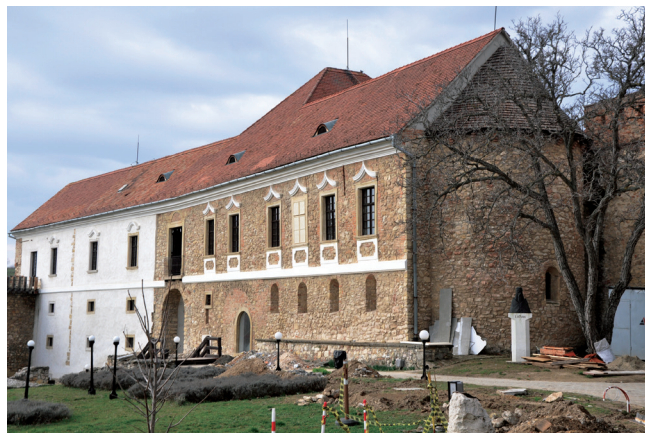
1. kép. A várkápolna délkelet felől. Az altemplom padlószintje a talajszint alatt van.

A kápolna belülről nyirkos és hűvös, a falakról az alsó részeken mérés nélkül is megállapítható volt, hogy nedvesek. A szentély szórt-kő padlózata is nyilvánvalóan vizes, mivel a jelenlegi padlószint lejjebb van, mint a mellette lévő külső talajszint. A tetőről és a falakról lefolyó esővíz nincs szakszerűen elvezetve. A falak mellett felgyülemelő víz a talajvízzel együtt a falazatba bejutva a telítettségig nedvesen tartja a lábazati részt. Bent a padlószint fölött erőteljes a gombásodás és helyenként algák is találhatóak.

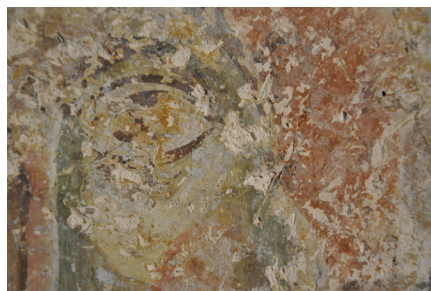
A falfestmény mind stílusát, mind technikáját tekintve bizánci művész alkotásának tűnik. A vakolata kétrétegű. Mindkét réteg meszet és szalmát, illetve pelyvát tartalmaz. Ezért színük eredetileg vakítóan fehér lehetett. Az alsó réteg felszínét szándékosan durvára munkálták meg, a festő réteget nagyon alaposan lesimították.

3. kép.  
A töltőanyagként növényi vagdalékot tartalmazó vakolat. A kipergett pelyva és szalmaszálak helyei, valamint egy szalmaszál egy kisebb sérülésnél.

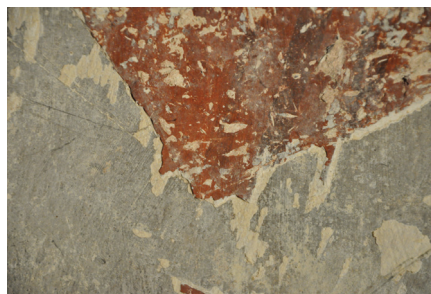
4. kép.  
A többrétegű fehér és szürke meszelés aló feltároló románkori festés.

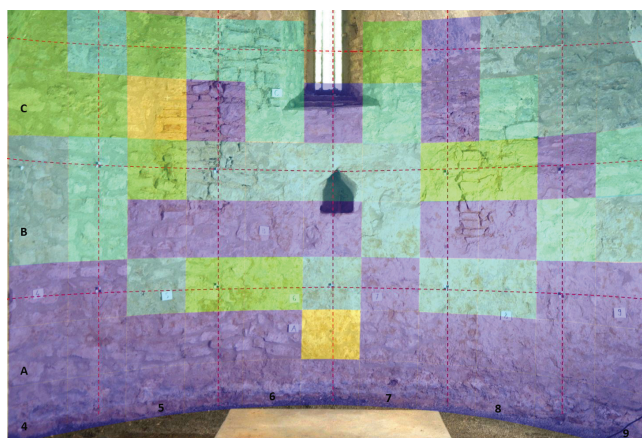
Pécsvárad, várkápolna szentély, falnedvességi értékek  
2014.05.09.  
GANN UNI  
Bóna I., Kúrtósi B.

5. kép. A falnedvesség mérés eredményeinek ábrázolása színek segítségével. A sárga felületek nedvességtartalma elfogadható.

Falnedvesség mérés: az említett korábbi kutatások nem adtak olyan átlátható képet a falak nedvességi viszonyairól, mint amire szükségünk volt. Ezért egy alkalommal a falazatról teljes-körű méréssorozatot készítettünk és az eredményeket színekkel ábrázolva láthatóvá tettük (5. kép). Az eredmény sokkoló lett, és jól mutatta, hogy a nedvesség oka nem lehet egyedül a felszívódó talajnedvesség, azaz nem várható, hogy az esővíz elvezetése után a falak kiszáradnak. A falak oldalról és felülről is áznak és nem zárható ki a kondenzációs, vagy higroszkópos nedvesség sem. Mivel a nedves falakkal hosszú távon kell számolni, le kellett mondanunk az alkoxi-szilán alapú szilárdító, fixáló és injektáló szerekről.

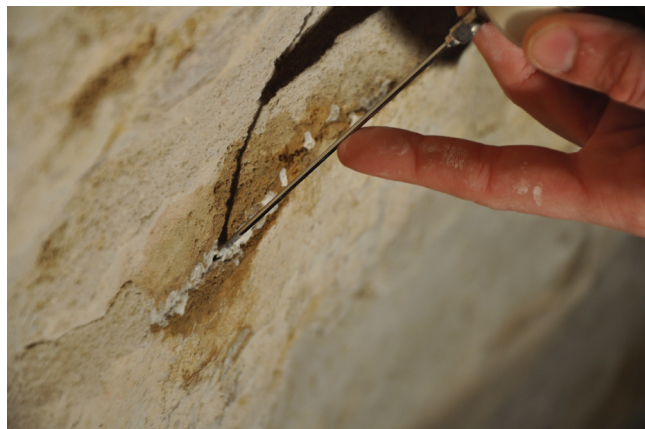
6. kép. Gravitációs injektálás kolloid szilikát és kvarcliszt keverékével.

Az injektáló anyagot lehetőleg a már meglévő repedéseken próbáltuk bejuttatni az elválásokba (6. kép).

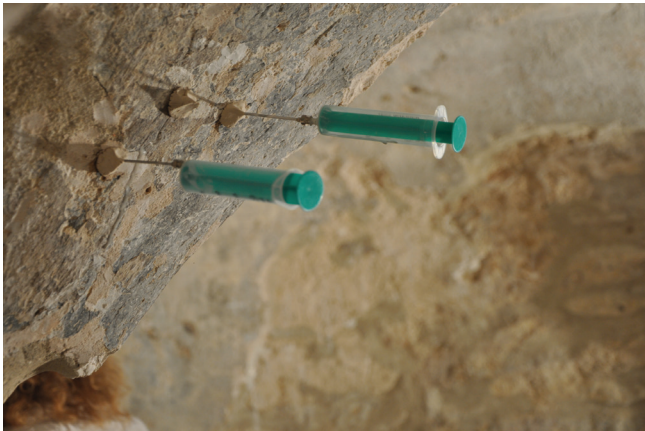
7. kép. A nyomással való injektálás idejére kaolinnal szigetelt nyílások a tűk mellett, és ahol az anyag előtört a bepréselés során.

Az anyagot vagy itatva, gravitációsan, vagy préselve juttattuk be az üregekbe. A préselés esetében az injekciós tű és a lyuk közötti hézagot kaolinnal tömítettük. Szintén kaolinnal tömítettünk akkor is, amikor a bejuttatott anyag egy távolabbi helyen előtört és távozott az üregből (7. kép). Nagyobb üregek feltöltése akár egy óráig is eltartott. Ezt követően kellett eldönteni, hogy a vakolatot préselve szárítsuk-e, vagy sem.

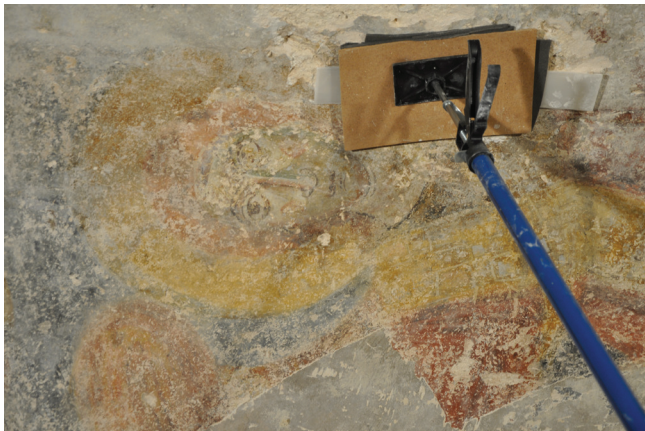
8. kép. A beitatott rész préselése rugalmas, állítható nyomórú segítségével.

A mennyezeten sok nagyobb elválás esetében az itatás előtt már préselni, illetve támasztani kellett, hogy a vakolat le ne essen a munka közben (8-9. kép).

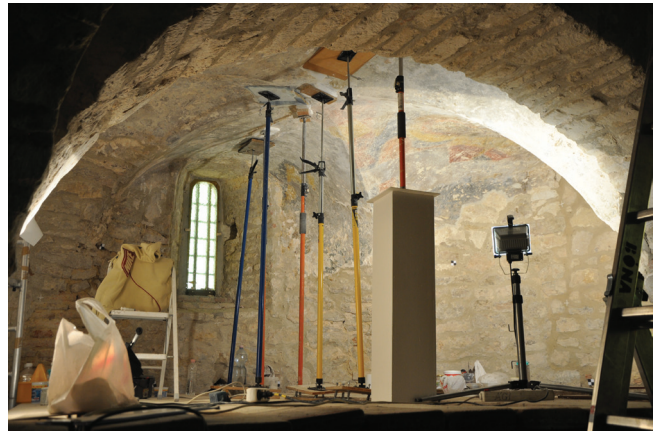
9. kép. Nagyszámú prés egyszerre történő alkalmazása a sok elválás miatt.

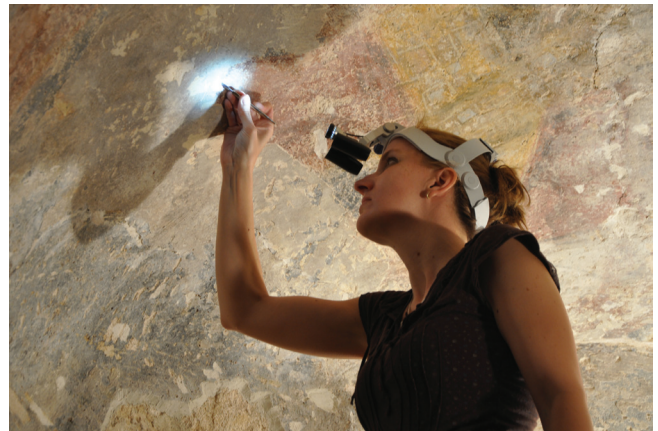
10. kép. Feltárási próba fejmikroszkóp alkalmazásával.

döntően szikékkel dolgoztunk: szerettünk volna a korábbi feltárásnál jobb eredményt elérni. Megállapítottuk, hogy nagyon lassú és óvatos munka, valamint folyamatos konzerválás mellett valószínűleg érdemes lesz feltárni a falfestést.
