Egy nagyvázsonyi parasztház helyreállítása

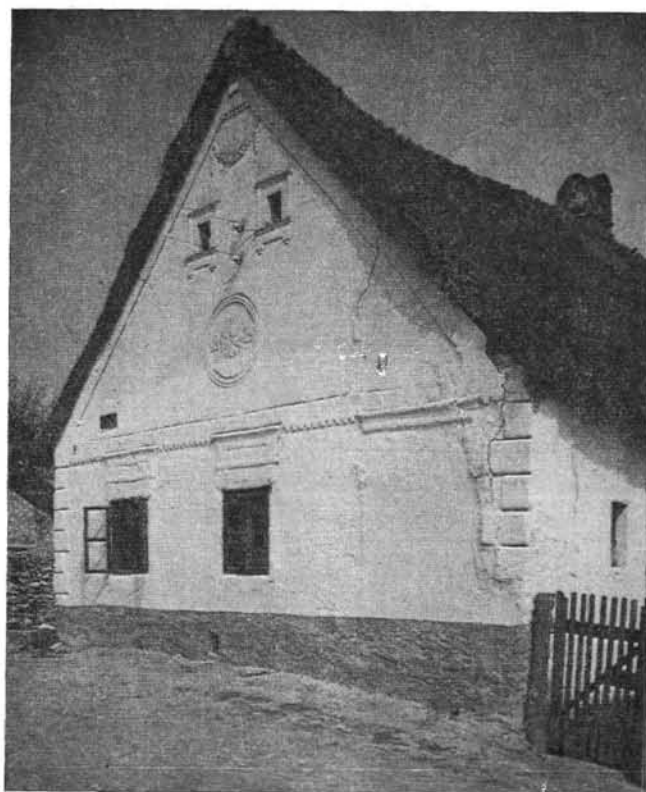
A tulajdonos elbeszélése szerint a gádor Diófa utcai bejárati nyílását is ekkor falazták be (3. kép). Így a helyreállítás előtt a konyha felőli első és második csehsüveg-boltszakaszos gádorrészből lehetett megközelíteni az utcai szoba alatti kődongás pincét, az első szobát és a harmadik (az utca felőli első) boltozatrész elfalazásával nyert kiskamrát is.

3. Utcai homlokzat a helyreállítás előtt.
 3. Vordere Front vor der Restaurierung.
 3. Façade donnant sur la rue, avant la réfection.
 3. Уличный фасад до реконструкции.

A műemléki helyreállításnál a fent részletesen leírt elfalazásokat — a szabadkéménynél, a szabadkémény és a pitvar közötti boltívénél, a gádor bejárati és udvar felőli (félköríves) nyílásainál, vala-

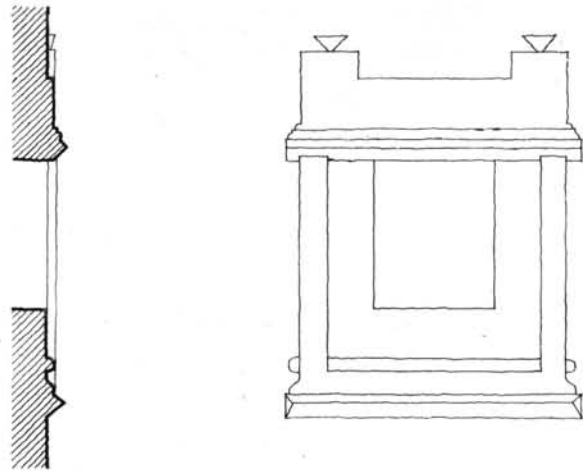
12. Az utcai homlokzat helyreállítása.
 12. Restaurierung der Gassenfront.
 12. La réfection de la façade donnant sur la rue.
 12. Восстановление ч личного фасада.

Az utcai homlokzatot a helyreállításkor gondosan letisztítottuk, kijavítottuk és a többrétegben, vastagon rárakódó, feltáskásodott mészreteget eltávolítottuk (12. kép). A DK-i falsorok alapozásával és újrafalazásával megszüntettük a falrepedést, előtte azonban a kibontott ajtó feletti szemöldökpárkányt egészében levettük és ezt helyeztük vissza a helyreállítás során. Az oromfalról eltávolítottuk a porcelán pipákat, az áramot tetőtartó segítségével vezettük az épületbe. A falsorok újrafalazásával kapcsolatban is szükséges volt a vakolatdíszítés egyes részeinek felújítását elvégezni. Ezt azonban kézzel, szerszámokkal és nem sablonokkal végeztük el. Felújítottuk a fix üvegezésű ablakokat és az ablakrácsokat. Az utcai gádorbejárat nyílását laposacélból készített, csontfeketére mázolt, rögzített vasráccsal zártuk le.

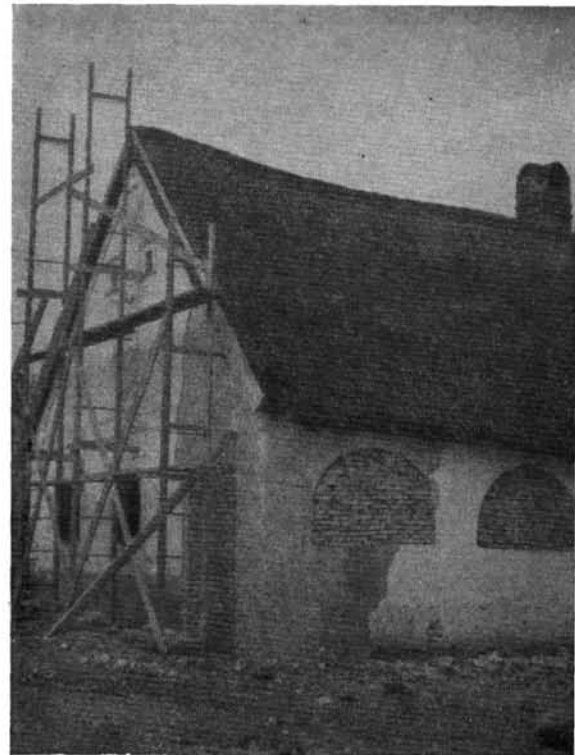
Az első szoba csehsüvegboltozatát 1959-ben statikai szakvélemény alapján bontották le, mert az utcai homlokfal DK-i falsarka megrepedt, elvált és erősen kidőlt. Elbontásakor a téglaboltozat közepén található vakolatdíszet gondosan levettük, majd a helyreállításnál visszahelyeztük (5. kép).

6. A D - K-i falsarok újra falazás után.
 6. Der Südöstliche Winkel, nach der neue Mauerung.
 6. L'angle du mur sud-est nouvellement rélevé.
 6. Юго-восточный уголок стенки по обговления обмуровки.

A DK-i falsarkot — lebontása után — természetközalapozással kőből újralfalaztuk (6. kép). A megtartott boltozatindítások alapján a gádor téglából falazott csehsüvegboltozat szakaszait és a haránt-kötőíveket visszaállítottuk. Az első szoba boltozatának megerősítése, valamint a további falrepedések elkerülése érdekében a csehsüvegboltozat középmagasságában (a felmenő kőfalak belső síkjába) vasbeton koszorúgerendát építettünk be.⁵

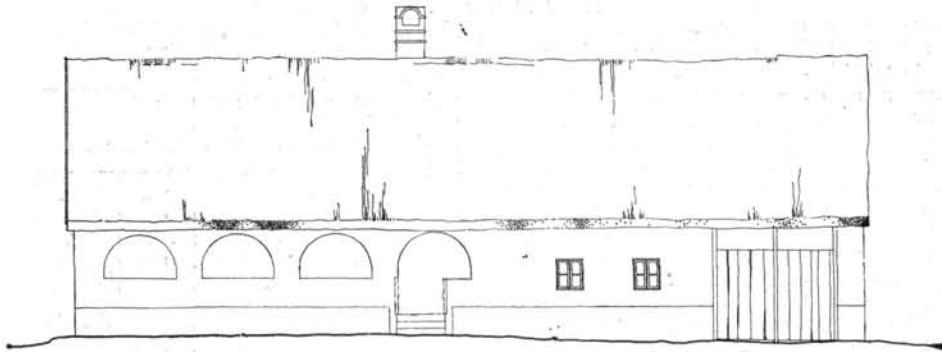
13. Az udvari homlokzat helyreállítási terve.
13. Entwurf für die Restaurierung der Front im Hof.

A lakóház simára vakolt, fehérre meszelt udvari homlokzatát három, félköríves záródású, mellvédés gádor nyílás és az ugyancsak félkörívvel záródó bejárati nyílás (a helyreállításkor újonnan készített táblás ajtóval), valamint a hátsó szoba két mélyített ablaka és a pajtakupu tagolja (13. kép). A befelazott

duló falszakasz visszaállításával egyenlítettük ki. A munka során ennek megfelelően módosítottuk az udvari homlokzat tervét.

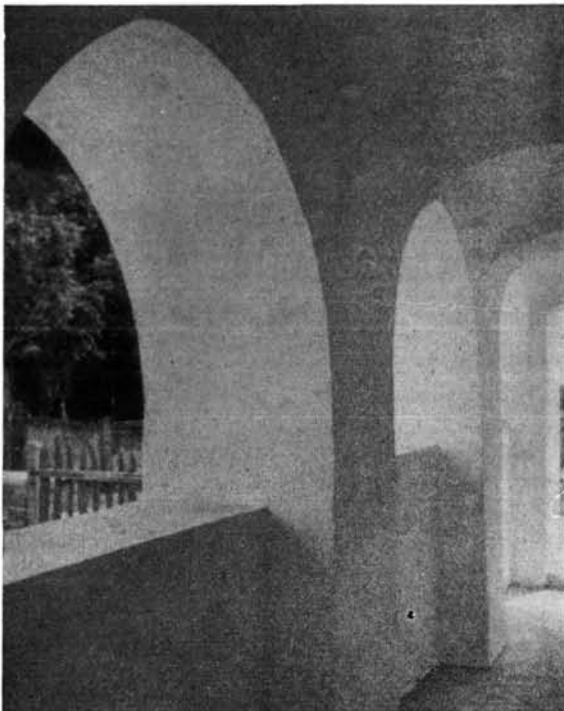
14. A gádor a helyreállítás után.
14. Gang nach der Restaurierung.
14. Le péristyle après la réfection.
14. Коридор по окончании реконструкции.

ívek kibontása mellett itt csak a vakolatot kellett kijavítani és kiegészíteni (14. kép).

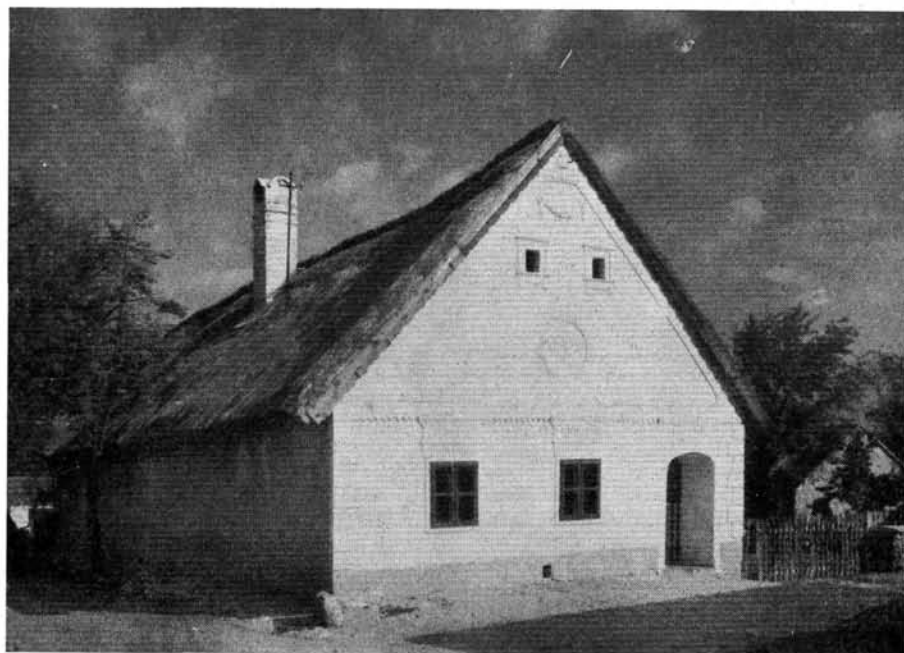
15. Út homlokzat a helyreállítás után.
15. Die Gassenfront nach der Restaurierung.

A lakóház helyreállításával együtt a környezetét és a telket is rendeztük. Lapos kövekkel felújítottuk a kerítések. (Elsősorban a kidőlt utcai kerítés — bástya — volt nagyon rossz állapotban.) Az utcára új léckaput (kis- és nagykaput) készítettünk. Lebontottuk a romos disznóólat, kijavítottuk a kerek kutat, a különálló szerszámkamrát és megfelelő tereprendezéssel a csapadékvíz elvezetéséről is gondoskodtunk⁷ (15—16. kép).

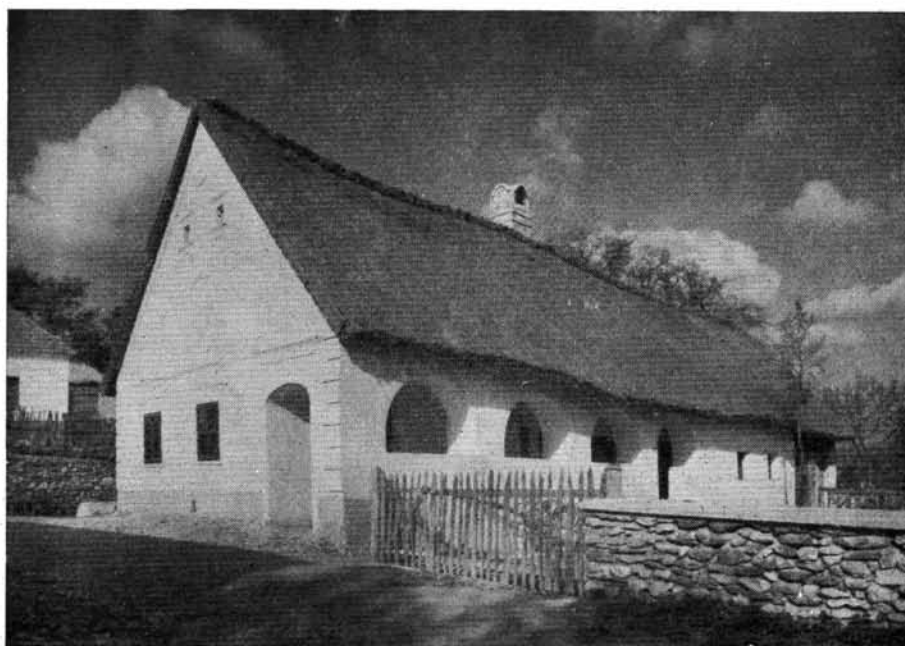
16. A helyreállított lakóház udvari homlokzata.
16. Die Front des restaurierten Wohnhauses im Hof.
