Ásatásból előkerült római bronzmécses tisztítása és konzerválása

Schlager Károlyné

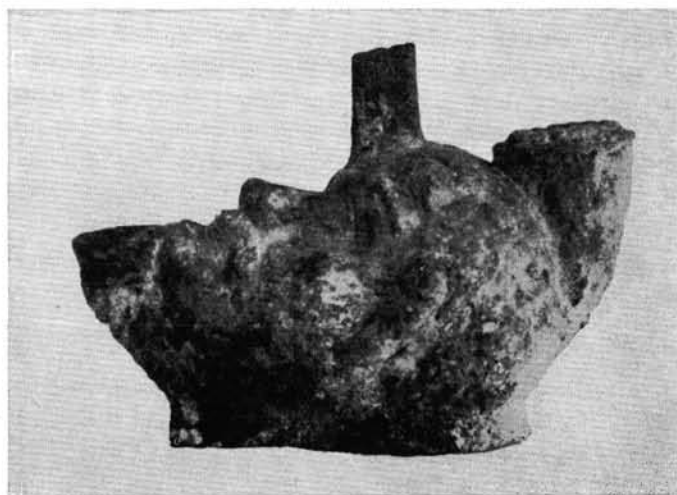
Az örvényesi ásatások során dr. Szentlélek Tihamér régész római bronzmécses leletre bukkant. A lelet (1. kép.) szépen formált Pán fejet ábrázol; a homokból kiemelkedő felfüggesztő rész törött, a mécses alsó záró része hiányzik, az alsó perem egy helyen sérült. A tárgy kiásás utáni állapotában került a Központi Múzeológiai Technológiai Csoport-hoz, hogy megfelelően kezeljük és konzerváljuk.

A tárgyat földes, meszes, megkövesedett lerakódás borította, helyenként színes, foltos patinaréteg volt látható. A piszok és a korróziótermék durva, rücskös felületet adott, amely torzította a szobrocska finom rajzát (v. ö. az 1. és a 4. képet).

1. A bronzmécses kiemelés után.

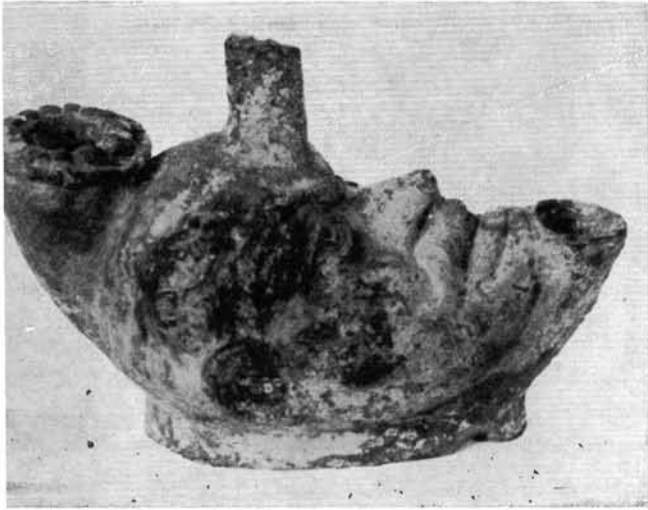
2. A bronzméces a durvaszennyeződések eltávolítása után.
2. Die Bronzeöllampe nach Entfernung der groben Verunreinigungen
2. La lampe de bronze après l'élimination des souillures grossières
2. Бронзовый светильник после удаления грубых загрязнений.

mellett helyenként kilátszott az öntvény eredeti színe (2. fénykép). A felületet ilyen állapotban rögzíteni minden szempontból helytelen lett volna. A tárgy eredeti állapotát nem tudtuk az adottságok alapján rekonstruálni, mert nem tudtuk megállapítani, vajjon eredetileg kialakítottak-e rajta színes patinabevonatot. Az igen kis, elszigetelt, össze nem függő helyi patinafoltocskákról nem tudtuk meghatározni, hogy az eredeti réteg maradványai-e, vagy utólag jöttek létre. A kis területekre korlátozó foltokon kívül a tárgyat borító réteg, mint említettük, heterogén korrozioétermék volt. Az ilyen heterogén összetételű fémfelület a nedvesség legcsekélyebb hatására elektrokémiai korrózió előidézője.

A földes, meszes lerakódásokat 40 C°-ú, 10%-os vizes nátriumhexametáfoszfát oldatban enyhe keféletéssel távolítottuk el. A tárgynak ezt az állapotát a 2. képen mutatjuk be. A színes rézvegyületek eltávolítását bázikus Rochelle-sóval végeztük. (Erre a célra 6%-os nátriumhidroxidban 8,5% káliumnátriumtartarátot oldottunk.) Ez az oldat a színes rézvegyületeket — karbonátokat, nitrátokat, szulfátokat, acetátokat, kloridokat — egy-

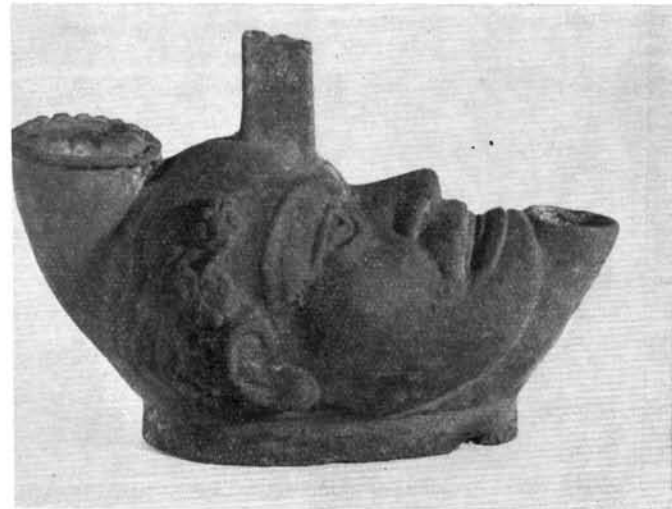
3. A bronzméces a színes rézvegyületek eltávolítása után.
3. Die Bronzeöllampe nach Entfernung der farbigen Kupferverbindungen
3. La lampe de bronze après l'élimination des alliages de cuivre colorés
3. Бронзовый светильник после удаления цветных соединений меди.

részt elbontja és oldható komplexvegyületekké, másrészt réz (I) oxiddá alakítja. A kezelés után a tárgy a 3. képen látható állapotú volt. A bronztárgy egész felületét egyenletes, vöröses barna réz(I)oxid(Cu_2O)borította. A rézoxideltávolítása híg savakkal könnyen elvégezhető, ezért 5%-os sósavval mostuk le a tárgyat. Desztillált vizes öblítés után 3%-os nátriumhidrokarbonát oldattal semlegesítettük a sósavat, végül desztillált vízzel kloridmentesre mostuk. Szárítás után a tárgy eredeti bronzszínű lett két folt kivételével, az egyik a bal arcon, a másik a homlokon, a felfüggesztő rész tövében volt. Ezek a helyeken láthatóan más jellegű és erősebb korrozív hatás érvényesült, mint a felület többi részén. A két folt letisztítását tehát helyileg kellett megoldanunk, az eddigitől eltérő módszerrel. A már letisztított felület megvédésére a két folt kivételével az egész tárgyat Korrozit korrozióvédő bevonattal láttuk el. A Korrozit inhibitor hatású cinktetroxikromát pigmentet tartalmazó, lágýtott etilcellulóz kötőanyagú, lefejt-

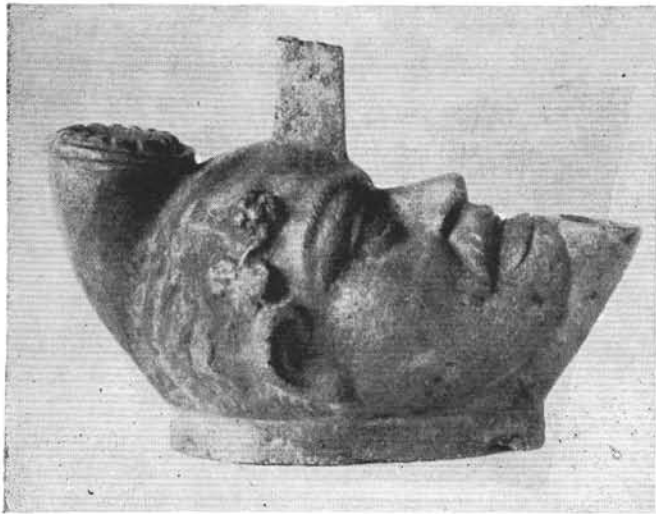
4. A bronzmécses az elektrolitikus tisztítás után.
 4. Die Bronzeöllampe nach der elektrolithischen Reinigung
 4. La lampe de bronze après le nettoyage par voie électrolytique
 4. Бронзовый светильник после электролитической очистки.

hető bevonóanyag, amely kémiai hatásokkal szemben teljesen ellenálló és a bevont felületet mind lúgos, mind savas hatásoktól tökéletesen megvédi. A tárgyat így előkészítve 7%-os ecetsavba helyeztük, amelybe cinkforgácsot szórtunk. A tisztítás részben elektrokémiai folyamat hatására ment végbe, amelyben a tárgy szolgáltatta a negatív elektródot, a katódot. Az elektrolit elektrolitikus bomlásából képződő hidrogén redukáló hatáson túl mechanikus hatást is kifejtett – a képződő buborékok távozása következtében – és így elősegítette a tárgy tisztítását. A fém felületén a kezelés után fekete, laza szerkezetű lerakódás képződött, amelyet vízzel lemostunk. Desztillált vizes lemosás után a foltok is visszanyerték eredeti bronzszínüket. Száradás után a védőbevonatot lefejtettük. A 4. kép a tárgyat ebben az állapotban mutatja be.

Mivel ez a megjelenési forma zavarja a kialakult régészeti szemléletet, a tárgyat híg poliszulfidos oldattal barnára színeztük. A tökéletesebb védelem érdekében átlátszó polivinilacetát hártával vontuk be.
