A berhidai templom barokk oltárának restaurálása

Bleicher Nándor

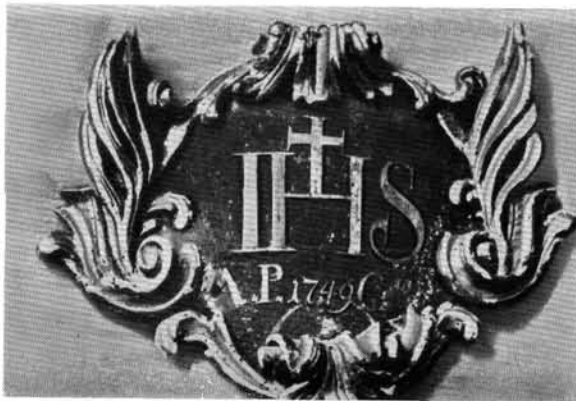
E rövid történeti áttekintés után vizsgáljuk meg tüzetesebben a templom mai oltárát. Összbenyomását tekintve provinciális későbarokk munka. Képe a Szent Kereszt felmagasztalását ábrázolja. Festője ismeretlen. Az oltárképet körülfogó keret felső részén levő címerszerű díszítmény kék mezőjében, arany festéssel, IHS betűk, alatta 1749-es évszám látható. (1. kép.) Az évszám előtt AP, utána CB betűk olvashatók. Ezek az oltár készítői nevének kezdőbetűi lehetnek. A kereten levő évszám nem bizonyítja az oltár keletkezésének idejét, márcsak azért sem, mert a történeti kutatás szerint a templomot 1759-ben foglalták vissza a katolikusok a reformátusoktól. Ebben az időben a templomnak oltára nem volt. A korábbi kőoltár, amelynek nyomát a műemléki kutatás alkalmával megtalálták, elpusztult. A fából készített oltárt kiegészíti a téglából felépített, vakolt és fehérre meszelt stípus.

1. Címerszerű évszámos díszítmény (restaurálás előtt).
1. Wappen-artige Dekoration mit Jahresnummer (vor der Restauration).
1. Ornement en forme de blason avec millésime (avant la restauration).
1. Эмблема с изображением года (до реставрации).

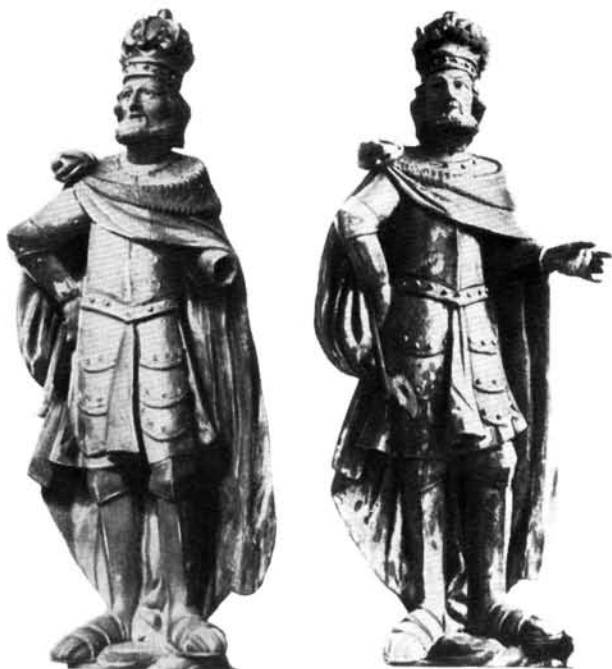
2. Szent László szobra restaurálás előtt.
2. Die Statue von St. Ladislaus vor der Restauration.
2. Statue de St. László avant la restauration.
2. Статуя Ласло святого до реставрации.

3. Szent László szobra restaurálás után.
3. Die Statue von St. Ladislaus nach der Restauration.
3. Statue de St. László après la restauration.
3. Статуя Ласло святого после реставрации.

tűnik, hogy egyes részei között, így a levélindás faragványok és az egyes figurák kidolgozása közt nagy a különbség. Három — egymástól erősen elütő — felfogást találunk a figurális és ornamentális faragások kiképzésében. Az oltár két szélén elhelyezett királyszentek és az oltárkép mellett álló apostolok szobrai valószínűleg lényegesen korábbi eredetűek. A királyszenteket, valamint Péter és Pál apostolt ábrázoló nagyobb méretű, kb. 1 m magas szobrok a felső-magyarországi faragás XVII. század derekán kialakult későreneszánsz stílusát tükrözik. A páncélba öltözött Szt. László király szobra még sok tekintetben rokononást mutat a hasonló témájú későgótikus ábrázolásokkal. A felfelé keskenyedő test és a vállról lehulló köpenyredők is ezt mutatják. A test mozgása azonban már lendületesebb. Az energikus, magyaros jelleggel megformált fej-alkattal viszont a művész hazai szentire utal. (2—3. kép.) A másik, Sz. Istvánt ábrázoló szobor ruházatával és arcvonásaiban is magyaros jellegű. (4. kép.) Hogy eredetük korábbi, mint az oltár építése, azt a szobrok stílusán túl a faanyag nagyobb mérvű pusztulása is egyértelműen igazolja. A nagyszombati egykori egyetemi templom főoltárának legfelső orozmati fülkéiben álló királysobrok nagy hasonlóságot mutatnak ezekkel a figurákkal. A nagyszombati oltár keltezése 1640. A berhidai szobrokat feltehetően egy feleslegessé vált korbarokk oltárról ajándékozták az újra berendezett katolikus templom oltárához.

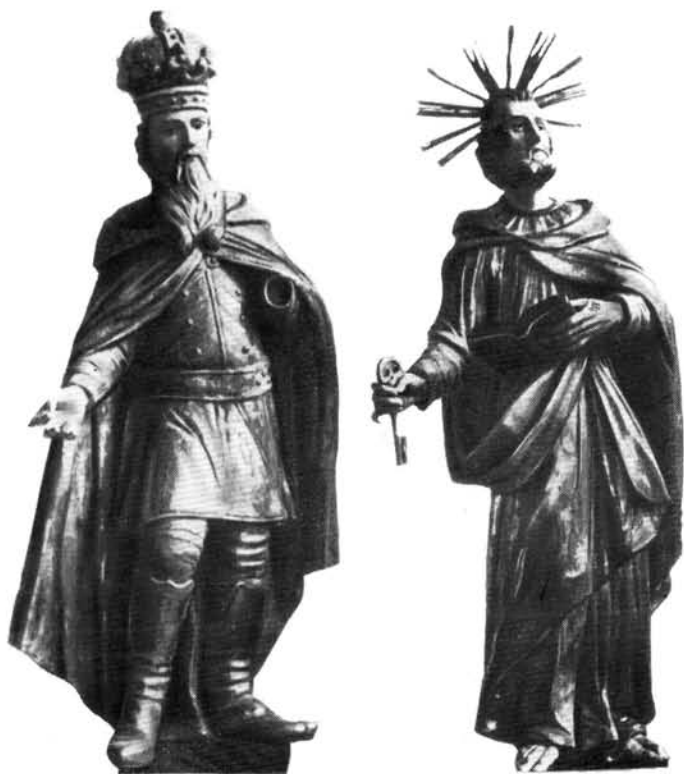
Az előbbi szobrokkal kb. azonos állapotban volt a két hasonló méretű, Péter és Pál apostolt ábrázoló figura. Igen mozgalmassá, kifejező szobor mindkettő, s nagy technikai gyakorlattal bíró, jó művészi felkészültséggel rendelkező munkájára utal. A test anatómiai arányai, a ruházat lágyan omló redői, a finoman mintázott és mégis erőt éreztető kezek, valamint az arcokon kifejezett egyéniség azt bizonyítják, hogy ezek a szobrok egy másik, nagyobb és művészileg egységesebb oltár részét képezték. Tehát úgy látszik, hogy ezeket az ott feleslegessé vált figurákat egy kisebb, kevésbé jelentős templom díszítésére használták fel — szerencsére — mindennemű változtatás vagy átfestés nélkül. (5—7. kép.)

4. Szent István szobra restaurálás után.
4. Die Statue von St. Stephan nach der Restauration.
4. Statue de St. István après la restauration.
4. Статуя Иштвана святого после реставрации.

5. Péter apostol szobra restaurálás után.
5. Die Statue des Apostels Petrus nach der Restauration.
5. Statue de l'apôtre Pierre après la restauration.
5. Статуя апостола Петра после реставрации.

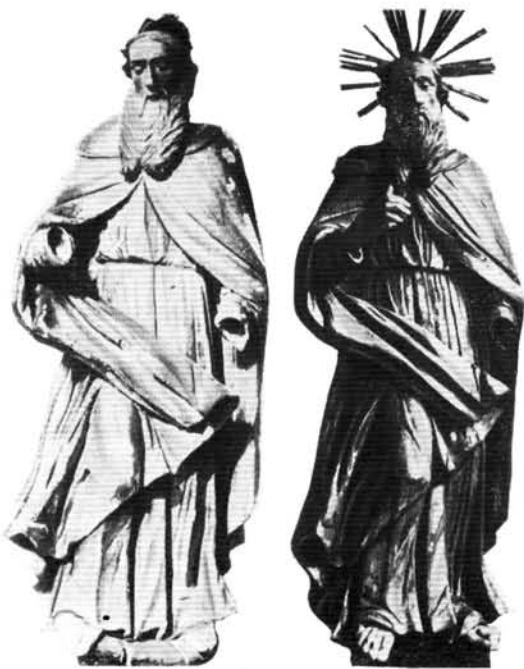
6. Pál apostol szobra restaurálás előtt.

7. Pál apostol szobra restaurálás után.

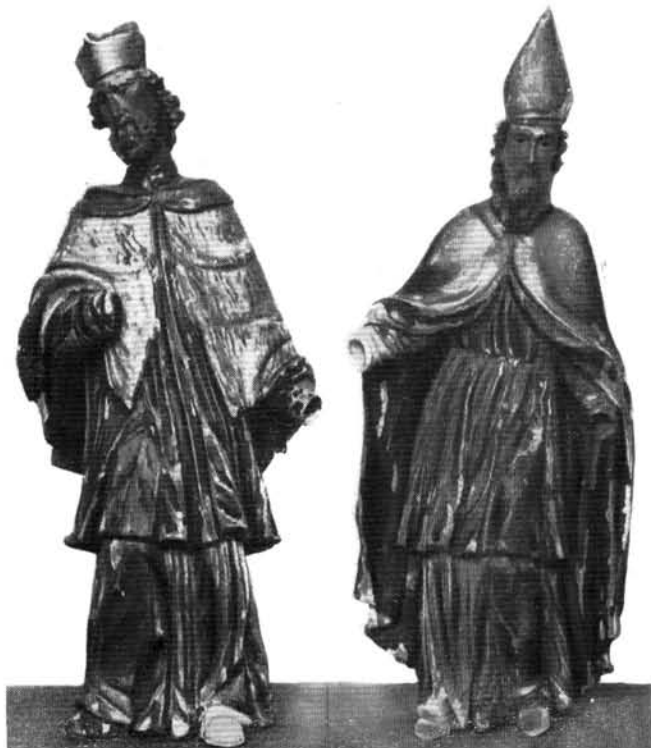
A tabernakulum melletti fülkeszerű kiképzésben elhelyezett kb. 40 cm magas szobrok a barokk faragás jellegzetes formai kifejezését képviselik. A négy kisebb szobor faanyaga is erősen szúrógott volt, ezek mégis lényegesen jobb állapotban voltak az előbbieknél. Ez stílusukkal együtt későbbi, az oltáron feltüntetett időnek megfelelő eredetüket igazolja. (8—11. kép.)

8—11. A tabernákulumon elhelyezett kisebb szobrok letisztítva, részbeni pótlással.

Érdekes kérdés vetődik fel, ha az egyes apostol-szobrok fényképfelvételeit egymás mellé helyezzük. Úgy tűnik, mintha a kisebb szobrok a nagyobb méretű apostoloknak kicsinyített, de mozgalmasabb felfogásban készült másolatai lennének. Ennek magyarázatát csak úgy találhatjuk meg, ha ismernénk az oltár keletkezésének körülményeit. (L. 5. és 8., illetve 6. és 9. képeket.)

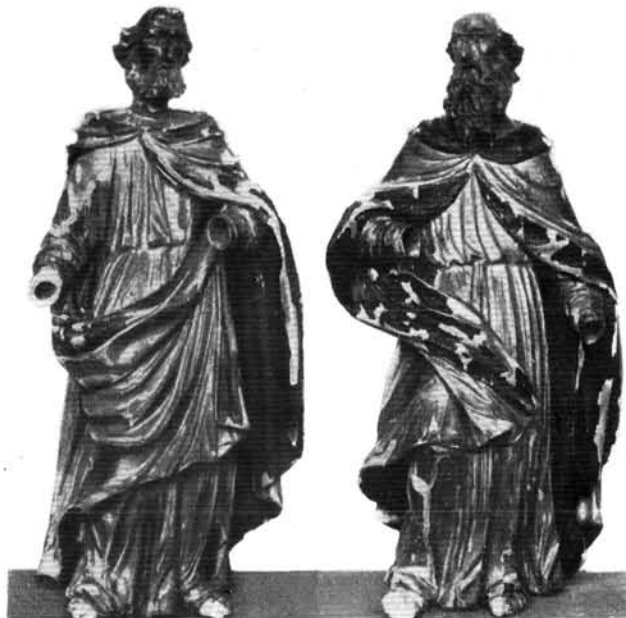
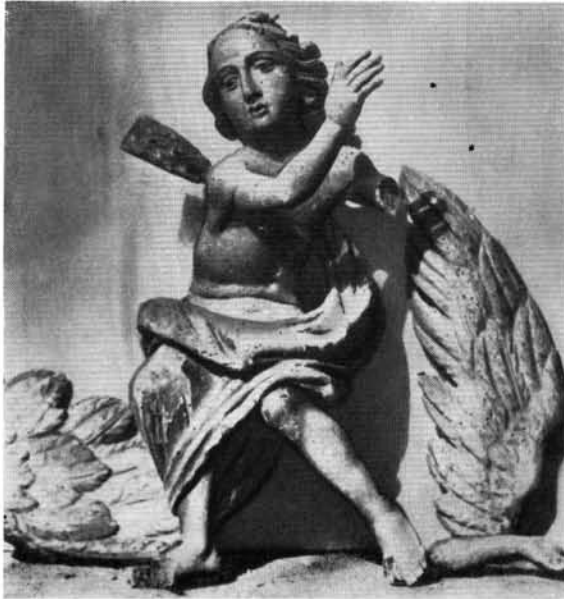
Az oltár harmadik és egyben legjellegzetesebb részét képezi az angyalok csoportja és az aranyozott levéldíszek. Az indás, leveles díszítmények, az oszlopok tetején levő két angyal, valamint a nyolc szárnyas angyalka és az angyalfejek egy vidéki műhely primitív, kedvesen naiv alkotásai. (12—14. kép.)

12. A jobb oldali oszlop angyalszobra restaurálás előtt.
 12. Die Engelstatue der rechtseitigen Säule vor der Restauration.
 12. Statue d'ange de la colonne droite, avant la restauration.
 12. Статуя ангела, расположенная на правой колонне, до реставрации.

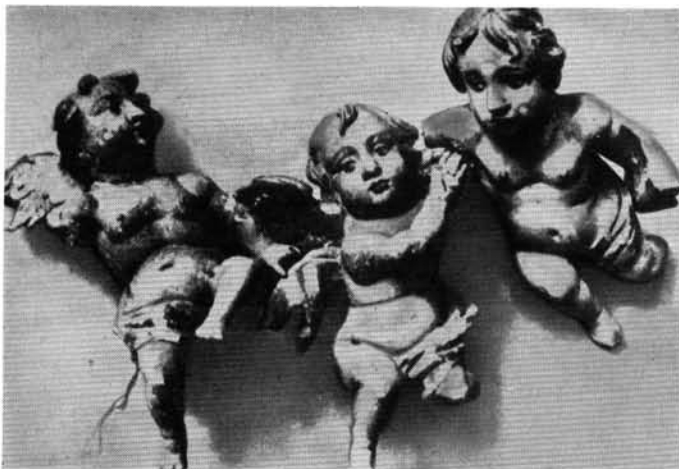
13. Angyalkák csoportja restaurálás előtt.
 13. Gruppe von Engelchen vor der Restauration.
 13. Groupe d'angelots avant la restauration.
 13. Группа маленьких ангелов до реставрации.

14. Az oltár-oromzat restaurálás előtt.
 14. Der Altergiebel vor der Restauration.
 14. Faite de l'autel avant la restauration.
 14. Верхушка алтаря до реставрации.

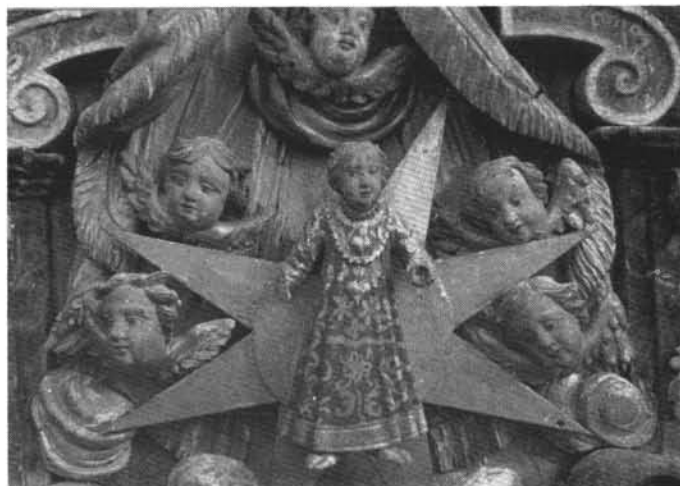
ták. Az egészet enyves krétával bevonták és aranyozás után kovácsolt vasszegekkel felerősítették. A népi fafaragás-szerű díszek a festett márvány alapon előnyös hangsúlyt kapnak. Szakavatott szem számára azonban ez a faragótechnika többet is elárul (15. kép).

15. Részlet a márványozásról és ornamentikából tisztítás után.
 15. Teile der Marmorierung und der Ornamentik nach der Reinigung.
 15. Détail de la marbrure et de l'ornementation après le nettoyage.
 15. Часть мраморации и орнаментики после очистки.

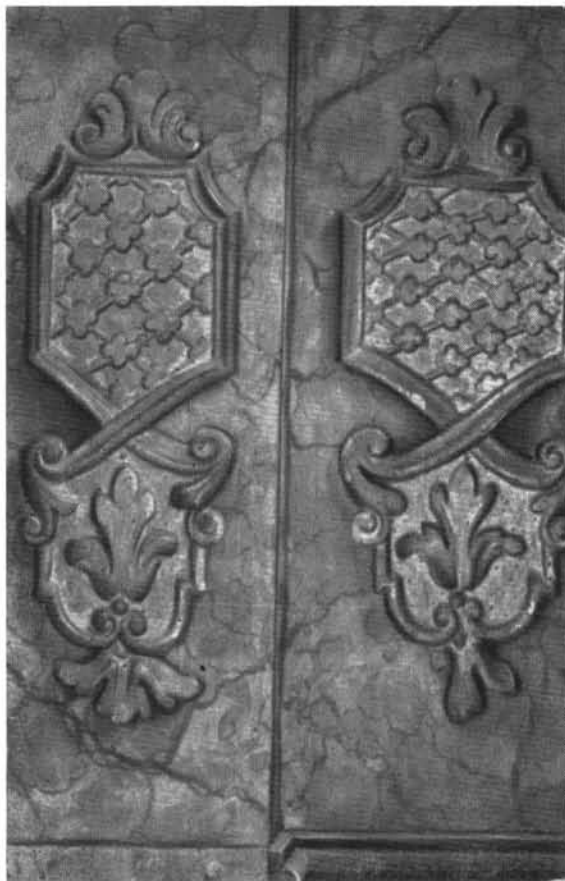
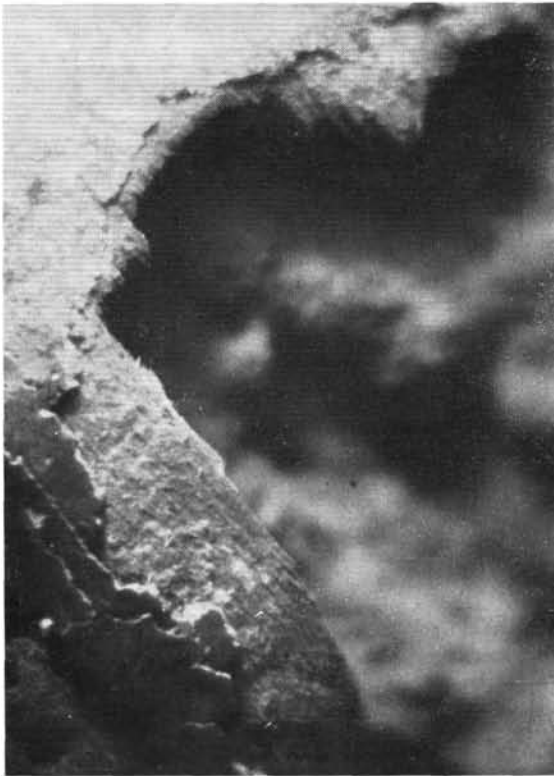
hatására az értékes kis barokk-kori oltár rendkívül elhanyagolt, siralmas állapotba került. Általános tapasztalat, hogy ha egy fából készült tárgy pusztulási folyamata eljut egy kritikus fokra, ezentúl ez a folyamat rohamosan felgyorsul és a műtárgyat a végső megsemmisülés fenyegeti. Az oltár faanyaga az általánosságban végzett első becslésnél ténylegesen nagyobb mértékben roncsolódott. A polichrom felületek jelentős része megsérült, illetve tönkrement. A korhadás a deszkamezők egyes részeit teljesen tönkretette. A mezők más részét és a szobrok belsejének faállományát helyenként a rovarok lisztszerű porrá őrölték. A nagymérvű pusztulásnak legfőbb oka, hogy az anyagban végbement végzetes folyamatot a laikus szemlélő számára semmiféle külső jel nem árulja el. Nem tulajdonítanak jelentőséget annak, hogy a felületeket borító aranyozás és festés alatti kréta alap helyenként felpattogzik és leválik, vagy mind nagyobb kupacokat alkot a szűjáratokból kipergő furatliszt, a rovarok kérérlhetetlen roncsoló tevékenységének beszédes bizonyítéka. Ezáltal nemcsak a fa anyaga, hanem ennek romlása következtében az ezt borító festékréteg is ki van téve a pusztulásnak. Gyakran a felületen még alig látszik nyoma a pusztulásnak, és a szobor belsejében már alig van ép farost. Különösen a végtagoknál, a fa teljesen felőröldik. Csak a külső kréta- és festékréteg fogja egybe, míg egy napon a legkisebb érintésre letörik és szétporladva megsemmisül. (16. kép.) E rovarok a kopogó bogarak fajtájához tartoznak. Álcáik a fa belsejét támadják meg. A szobrok általában hársfából készítették és ez a fa különösen kedvelt otthona a kopogóbogaraknak. Leggyakoribb fajtái az *Anobium perlinex*, a „halál órája” (*Anobium punctatum*), az *Anobium domesticum*, az *Anobium marginatum*.

16. Szúrágás és levált krétalap erősen felnagyított képe.
 16. Stelle vom Holzwurmagen und abgetrennte Kreidegrundlage in starker Vergrößerung.
 16. Image très agrandie de la vermoulure et du blanc détaché.
 16. Сильно увеличенная фотография, изображающая фрагмент, источенный жучком, и отошедшая меловая основа.

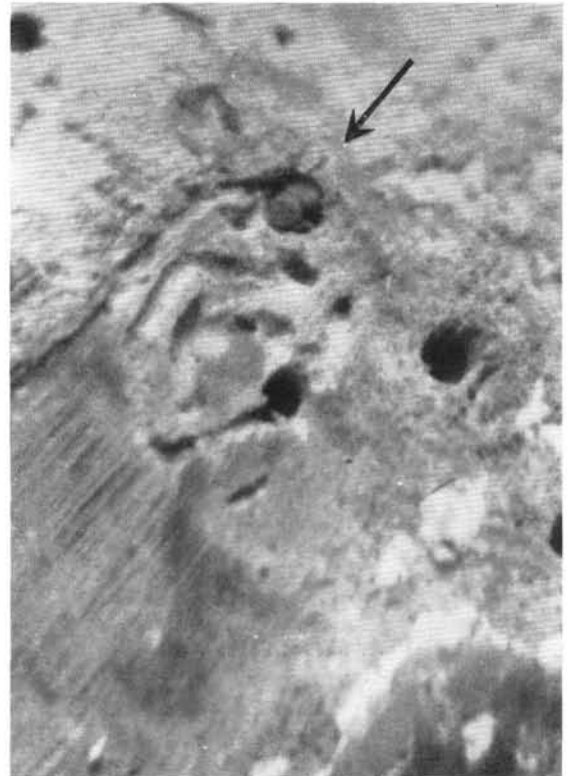
és petéket is. Az eljárás hatását híven tükrözi a fényképfelvétel. A gáz folytató hatására a rovar a járat belsejéből menekülni igyekezett. Eljutott a fa felületéig itt azonban végleg elpusztult. (17. kép.) A részekre bontott oltárt a budapesti „Kőjál” telepén methylobromid-gázzal fertőtlenítették.

17. A gázosításnál elpusztult szű erős nagytásban.
 17. Ein beim Vergasen getötetes Holzwurm in starker Vergrößerung.
 17. Ver du bois détruit par le gaz (fort agrandi).
 17. Жучок, уничтоженный при обработке газом в сильном увеличении.

Gázos fertőtlenítésnél a tárgyat légmentesen elzárt, speciálisan erre a célra szolgáló kamrába helyezik, vagy légmentesen elzárható helyiségbe teszik. A helyiség levegőjét pontosan meghatározott töménységben gázzal telítik. A levegőnél súlyosabb gáz a helyiségben levő műtárgy legkisebb repedéseibe és szűjáraiba is behatol. A szűjákat a fában bonyolult, összefüggő labirintust alkot, a rovar táplálkozás közbeni állandó vándorlása következtében. Ezt a labirintust a gáz teljesen átjárja és elpusztítja a járatokban élő álcákat
