GRÓF PEJACHEVICH ANTAL FŐISPÁNI BEIKTATÁSÁRA KÉSZÜLT ZÁSZLAJÁNAK RESTAURÁLÁSA

RESTORATION OF THE FLAG MADE FOR THE INAUGURATION OF GENERAL COUNT ANTAL PEJACHEVICH AS LORD-LIEUTENANT

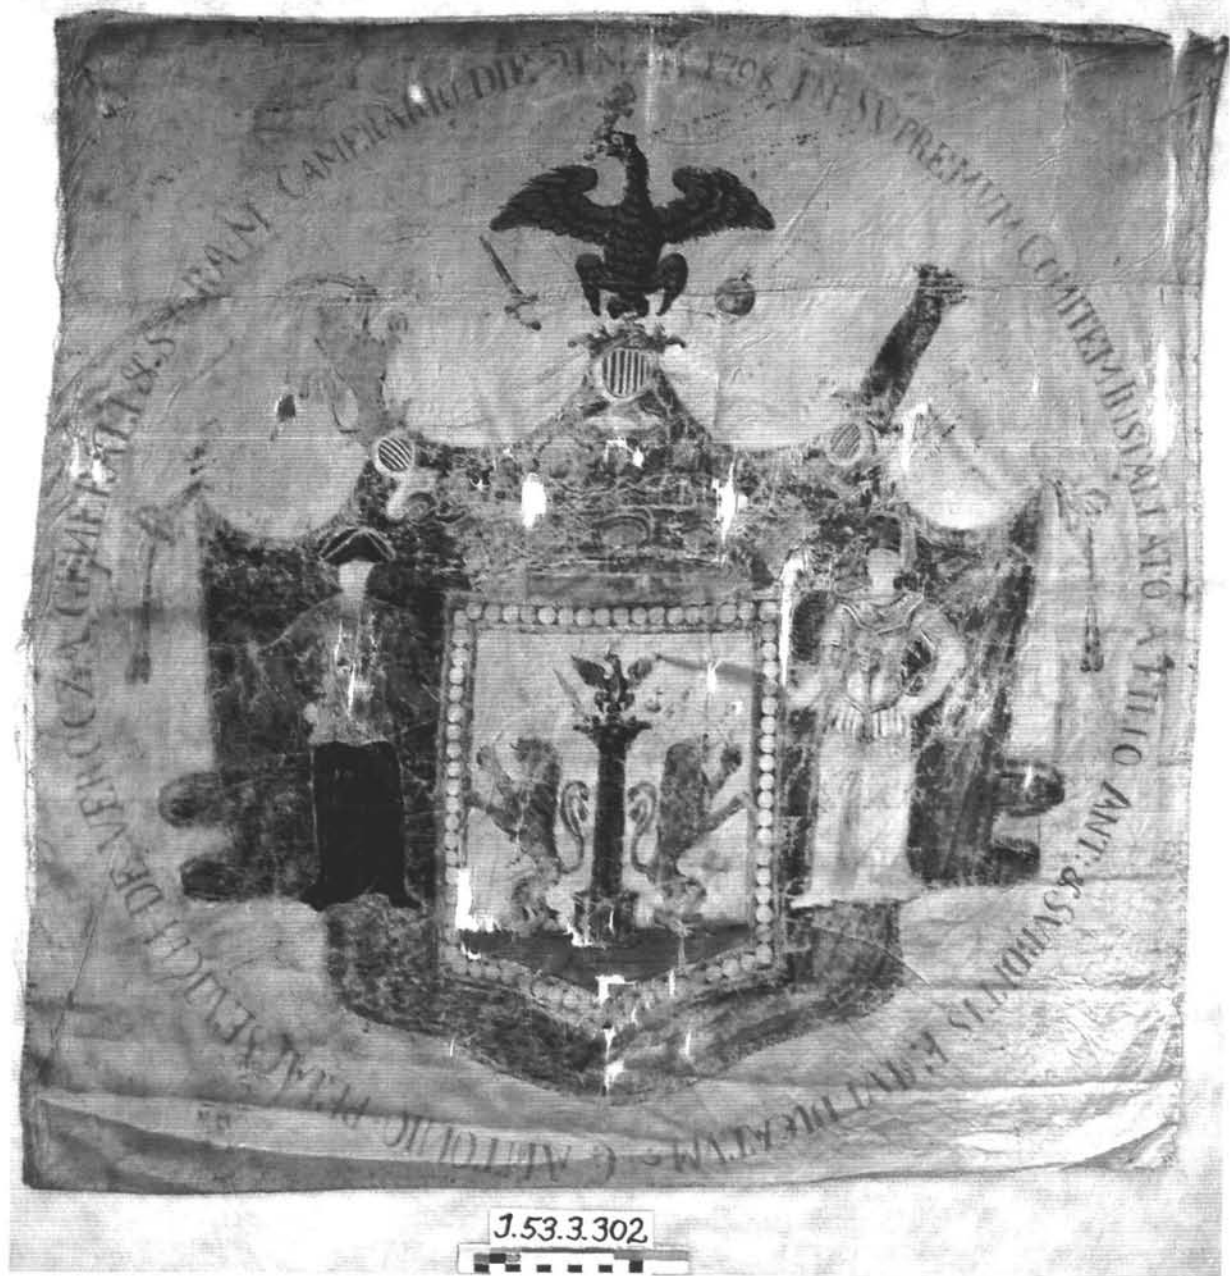
Két oldalon festett, kétlapos selyemzászló. Magassága: 79 cm; szélessége 80 cm. Az egyik oldala a Pejachevich² család címerét³ ábrázolja, a pajzsot tartó német és magyar heroldokkal. Fölöttük három lovagi sisak, közülük a jobb oldalin koronából kinövő oroszlán, a középsőn hasonló sas, mint a pajzs oszlopán lévő, a bal oldalin pedig, egy koronás oszlop szolgál sisakdíszként. Mögöttük szépen redőzött címersátor, amelynek bélése két elütő színű, középen összetoldott drapéria. Az egész körül latin felirat⁴ látható. (1. ábra)

1. ábra. A Pejachevich család címerét ábrázoló zászlólap, restaurálás előtt
Figure 1. The flag sheet depicting the Pejachevich family coat-of-arms before restoration

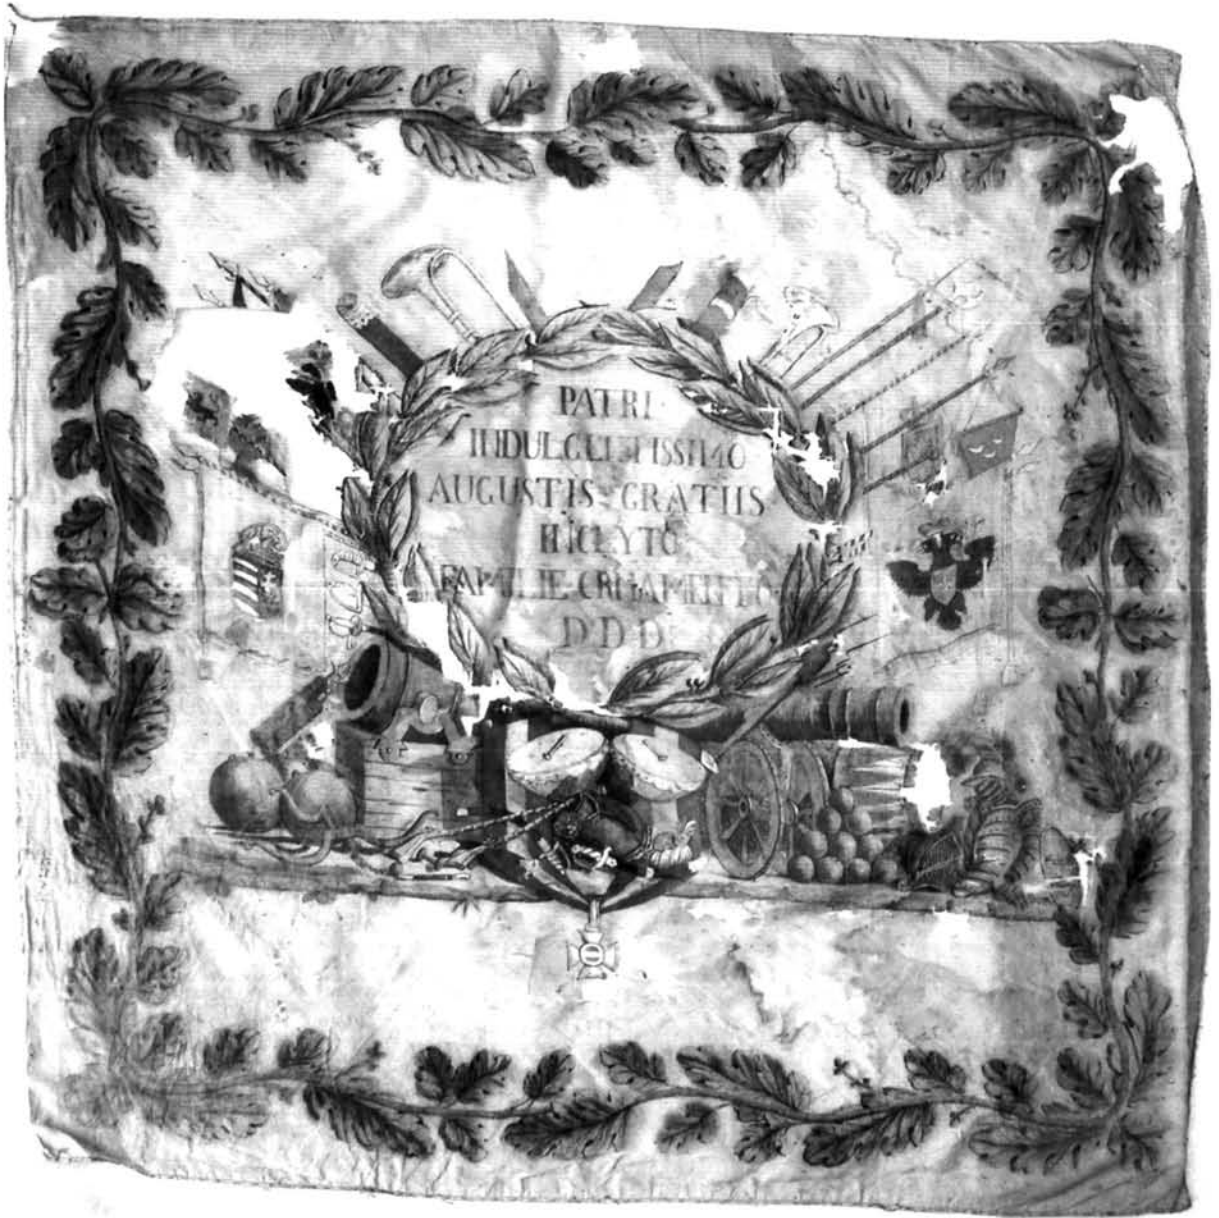
A jelvények közt közepén két nagy üstdob látható, az olajágról aláfüggő Katonai Mária Terézia Rend lovagkeresztjével. Az egész trófeumot a zászló szélével párhuzamosan futó tölgylevelés ágak keretezik. (2. ábra)

2. ábra. A hadijelvényeket ábrázoló zászlólap, restaurálás előtt
Figure 2. The flag sheet depicting the military emblems before restoration

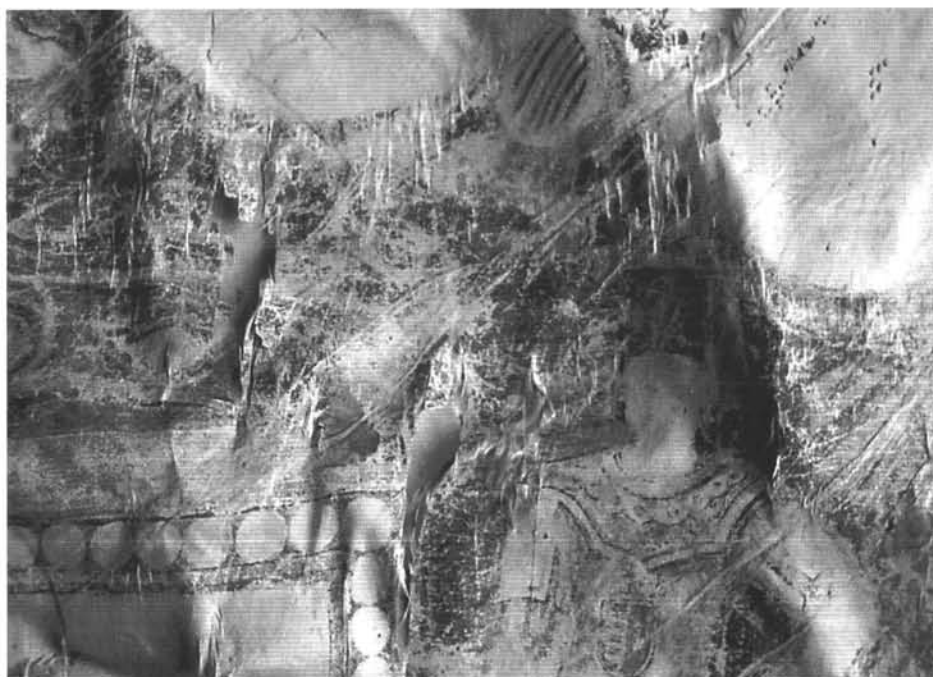
A pajzsot ábrázoló oldal láncfonala vízszintes a kép irányához viszonyítva, és sokkal vastagabban vitték fel rá a festéket. A merevebb festékréteg repedezetté vált, s idővel lepergett a felületről. Az anyag elsilányult, helyenként foszlott szélű hiányok keletkeztek rajta. (3. ábra)

3. ábra. A címerpajzsos oldal jellemző károsodásai: lekopott festékréteg, repedezett, foszladozó, hiányos alap.
Részlet a korona bal oldaláról

Figure 3. Damage typical of the escutcheon side: peeling paint layer; cracked base with gaps caused by fraying.
Detail from the left side of the crown

A kopottabb anyagú, foszlott szélű hiányokkal rendelkező, címerpajzsos oldalt egy az eredetihez hasonló struktúrájú, vászonkötésű selyemmel támasztottuk alá. Itt az alátámasztó anyag egyben kiegészítésül is szolgál. Színét anilin színezékekkel festettük az eredeti alap ekrű árnyalatára.

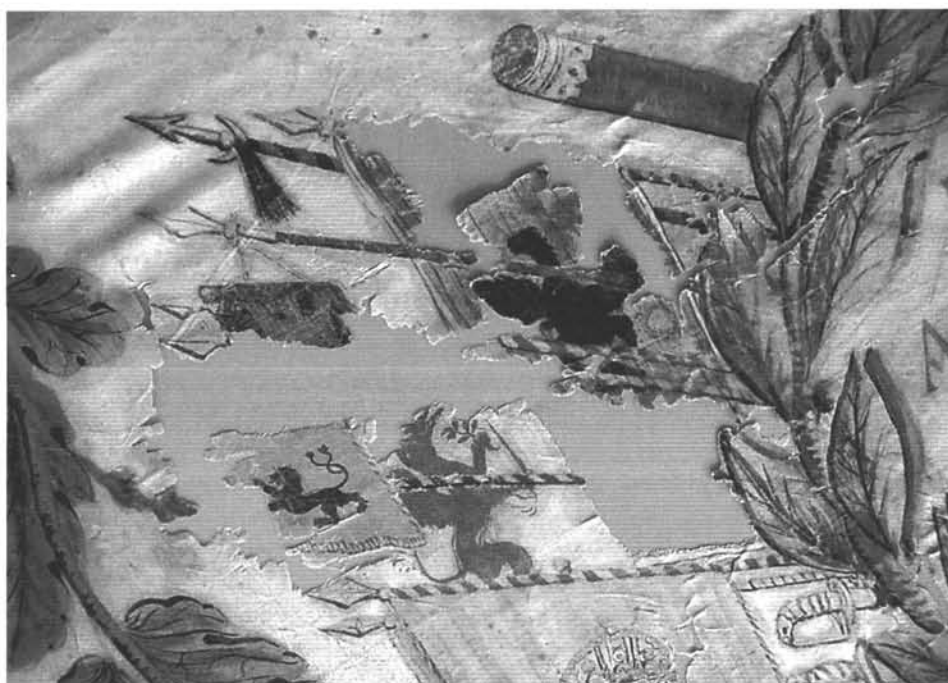
A hadijelvényeket ábrázoló (trófeumos) oldal láncfonala függőleges. A festése nem testes, inkább tusrajz jellegű⁸, így jobban együtt mozog a textíliával. A zöldeskék (rézzöld) és a fekete (galluszsavas)⁹ kontúrhoz használt anyagok azonban vas-, réztartalmuk és kémhatásuk miatt törékennyé tették a selymet. Ennek következtében néhol tenyérnyi darabok estek ki az

anyagból. A hiányok széle itt éles kontúrú, a vágott szélekre emlékeztet. (4. ábra)

4. ábra. A hadijelvényeket ábrázoló oldal jellemző károsodásai: repedezett alap kitöredezett hiányokkal
Figure 4. Damage typical of the side depicting the military emblems: cracked base with gaps due to material breaking away

A babérkoszorús oldal hiányainak szélei éles kontúruak. Itt az eredetihez hasonló selyemből csak a kitört

részletek pótlásai készültek. (6. ábra) Alátámasztó anyagnak pedig egy vékony selyemkreplint választottunk.

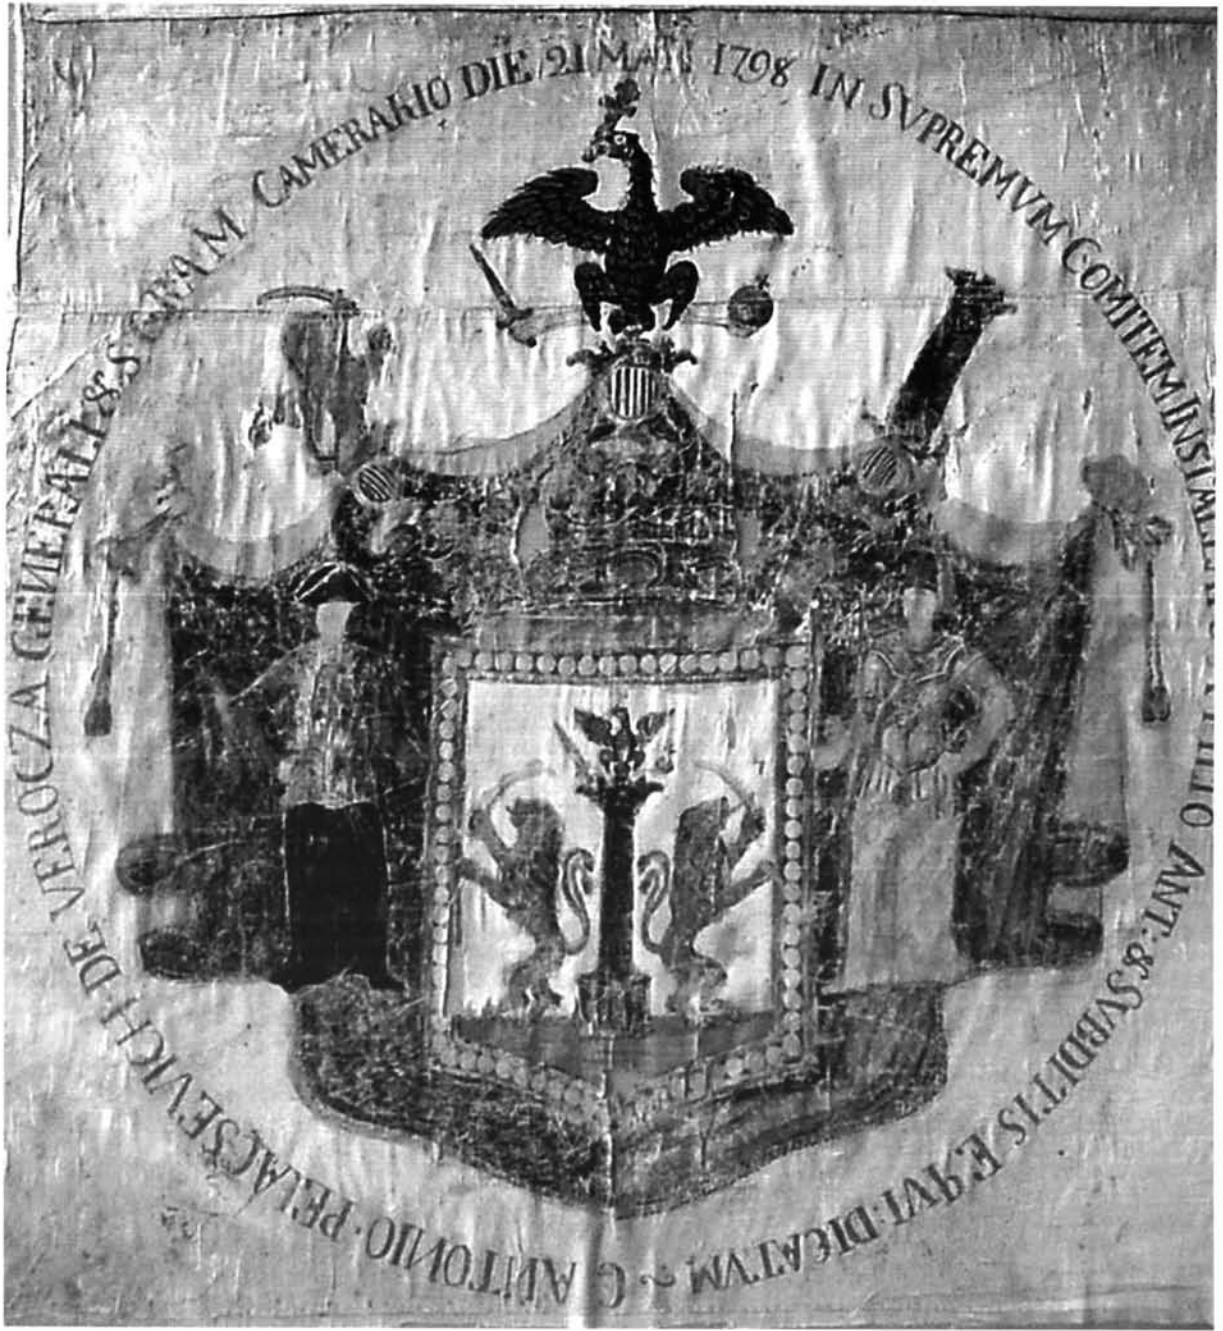
5. ábra. A zászlólap tisztítása után láthatóvá váltak a szennyeződés által elfedett részletek pl. a kardpengék élei, a címersátor felső szélének határvonala

Figure 5. After cleaning the flag sheet, details covered by soiling became visible, e.g. the edges of the sword blades, the contours of the upper edge of the tent for the coat-of-arms

A nedvestisztításhoz két tüll közé helyeztük a ronszolódott selymeket. A későbbi szálára igazítást megkönnyítendő, a felső tüllréteget felhajtva a textil gyűrődéseinek, deformációinak kiigazítását már a nedvesítéskor megkezdtük. A mosást mindkét alkalommal Prawozelles¹¹, ioncserélt vízben, puha ecsettel végeztük. A babérkoszorús oldal tisztítását hamarabb be kellett fejeznünk, mert a Regnálózás ellenére az élénkebb vörös és a kékeszöld szín kezdett levérezni. Így ez a zászlófél valamivel kevésbé tisztult meg. Az utolsó öblítővízbe glicerint tettünk, hogy csökkentsük az anyag törékenységet, biztosítsuk a megfelelő szerkezetivíz-tartalmát a száradás után is. A tüll segítségével emeltük át a selymeket az asztallapra, ahol a szálára igazítás folyt. Sajnos a két fonalrendszer a munka befejeztével sem tudott derékszöget bezárni egymáshoz képest, mert a festék összeragasztotta a szövet szálait; így a zászlósarkokat sem lehetett teljesen kiigazítani. A tisztítás után a selyem visszanyerte fényét, felélénkült, lágyabb fogásúvá vált, és a kép olyan részletei is láthatóvá váltak, amelyeket addig elfedett a szennyeződés. pl: a rúdra rögzítés nyomai, amelyek kör alakú benyomódásokként látszanak, közepükön kis lyukakkal, az oroszlanok által markolt kardok élei, a címersátor széle. (5. ábra)

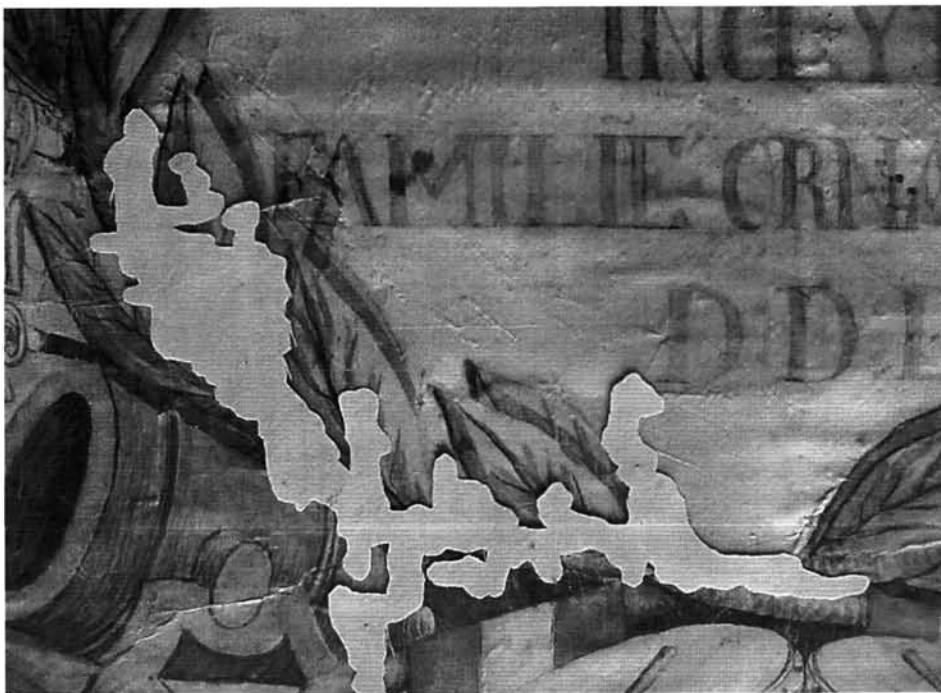
6. ábra. Az alap hiányára helyezett kiegészítés varrókonzerválás előtt
Figure 6. Additional material placed over a gap in the base, before conserving sewing

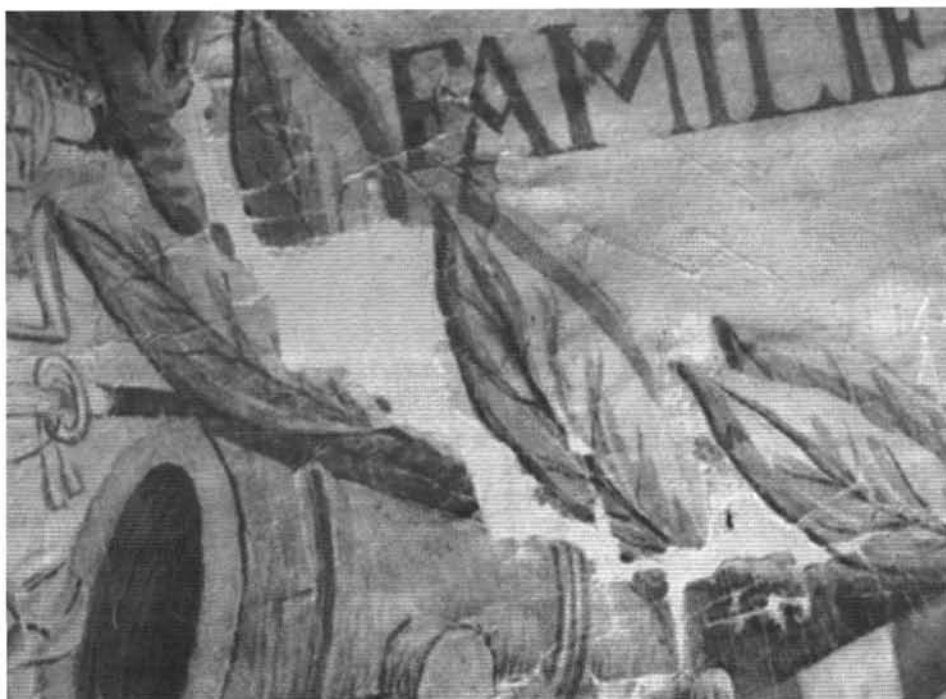
7. ábra. A varrókonzerválással helyreállított alap
Figure 7. The base restored with conserving sewing

Az alátámasztó anyagra mindkét esetben csúsztatott előöltéssel rögzítettük a zászlóselymeket, konzerváló öltésnek pedig áthidaló és lefogó öltést alkalmaztunk. Az első esetben azonban a konzerváló öltés a zászló foszlott anyagát és széleit fogja le, a másik oldalnál viszont a kiegészítés és az eredeti textil széleit fogja össze, valamint rögzíti az alátámasztó szövethez. (7. ábra) Itt a varrókonzerválás után a töredezett, sérülékeny széleket Glutofixszel élébe ragasztottam.

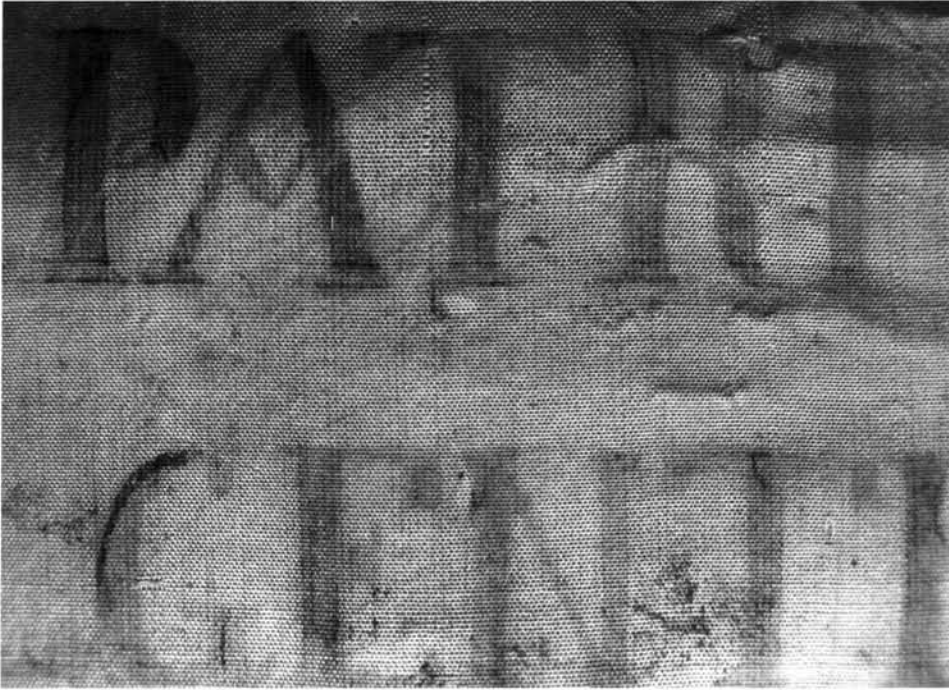
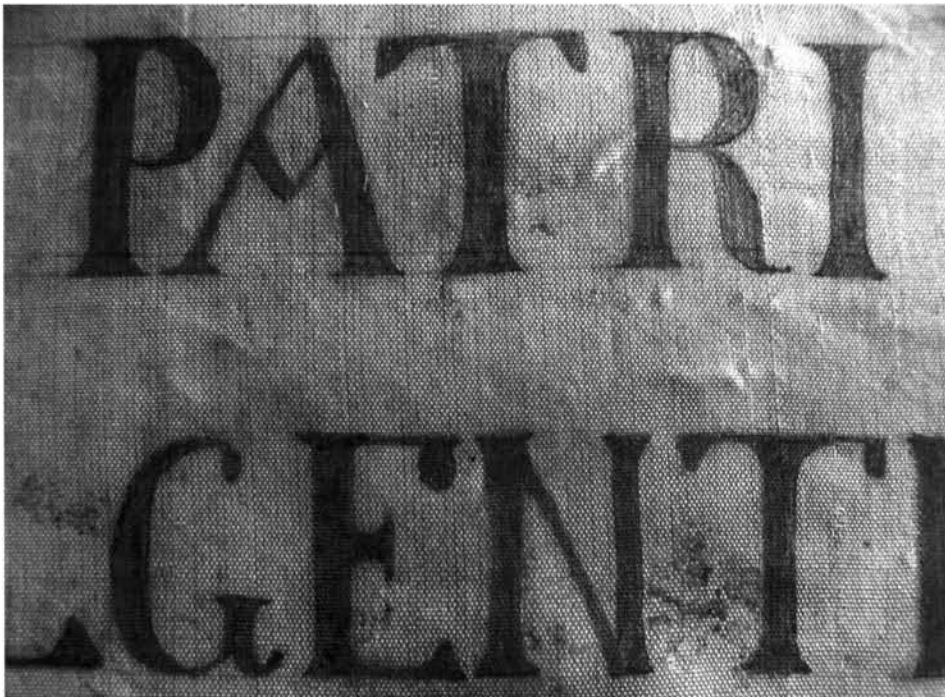
8. ábra. A trófeumot ábrázoló oldal feliratának részlete, restaurálás előtt
Figure 8. Detail of the inscription on the side depicting the trophy before restoration

9. ábra. A trófeumot ábrázoló oldal feliratának részlete, restaurálás után
Figure 9. Detail of the inscription on the side depicting the trophy after restoration

A feliratok mindkét zászlólapon jól kiegészíthetőek voltak. (8–9. ábra) A festmények retusálási szempontjai viszont az állapotuktól függően eltérőek.

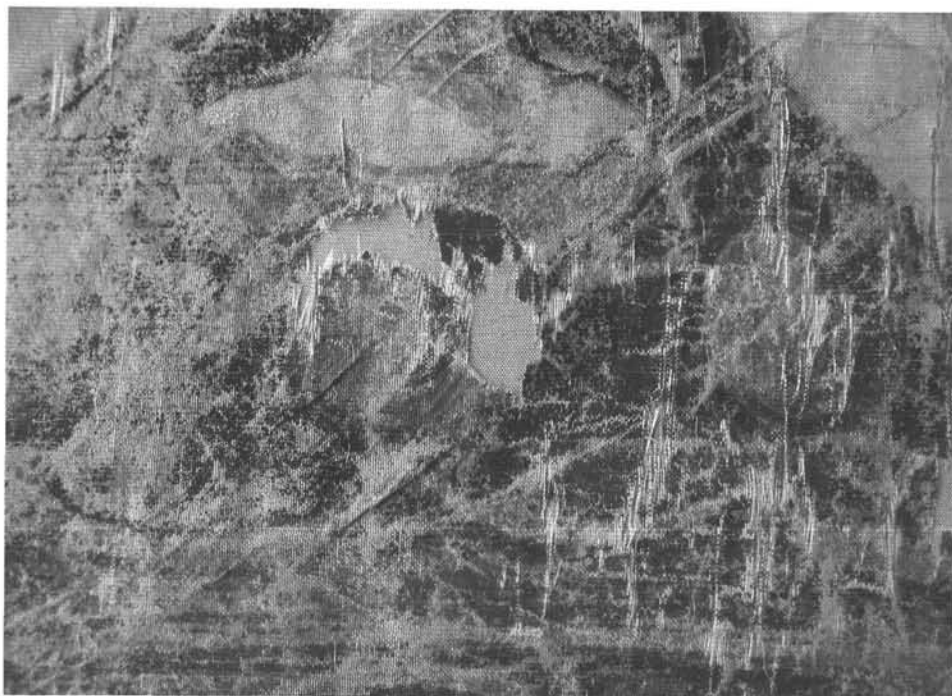
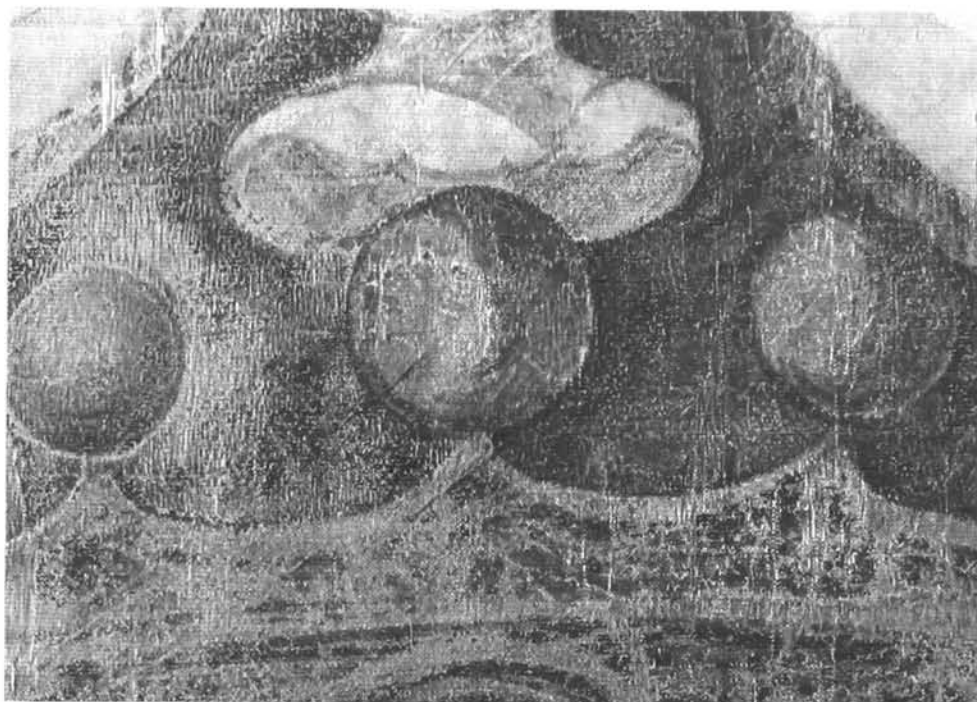
10. ábra. A címerpajzs feletti korona részlete, restaurálás előtt
Figure 10. Detail of the crown above the escutcheon before restoration

11. ábra. A címerpajzs feletti korona részlete, restaurálás után
Figure 11. Detail of the crown above the escutcheon after restoration

A nagyon kopott festésű címerpajzsot ábrázoló oldal helyreállításánál inkább csak egy egységes felület kialakítására lehetett törekedni, mintsem az eredeti esztétikai élmény visszaállítására. (10–11. ábra) Sok helyen annyira hiányossá vált a festékréteg, hogy nem lehet megállapítani pontosan meddig ért egy-egy színfolt, és mi célt szolgált. Az eredeti átfestések nyomai is nagyban megnehezítették a munkát. Végül egy vonalkázó, felületkitöltő retusálással, tízszeres nagyító alatt Kovács Ilonának sikerült elérnie, hogy az ábrázolás megmaradt töredékeiből a laikus szemével is összeálljon az egységes kép, de ne fedjen el semmilyen halványabb, az eredetin megmaradt színárnyalatot.

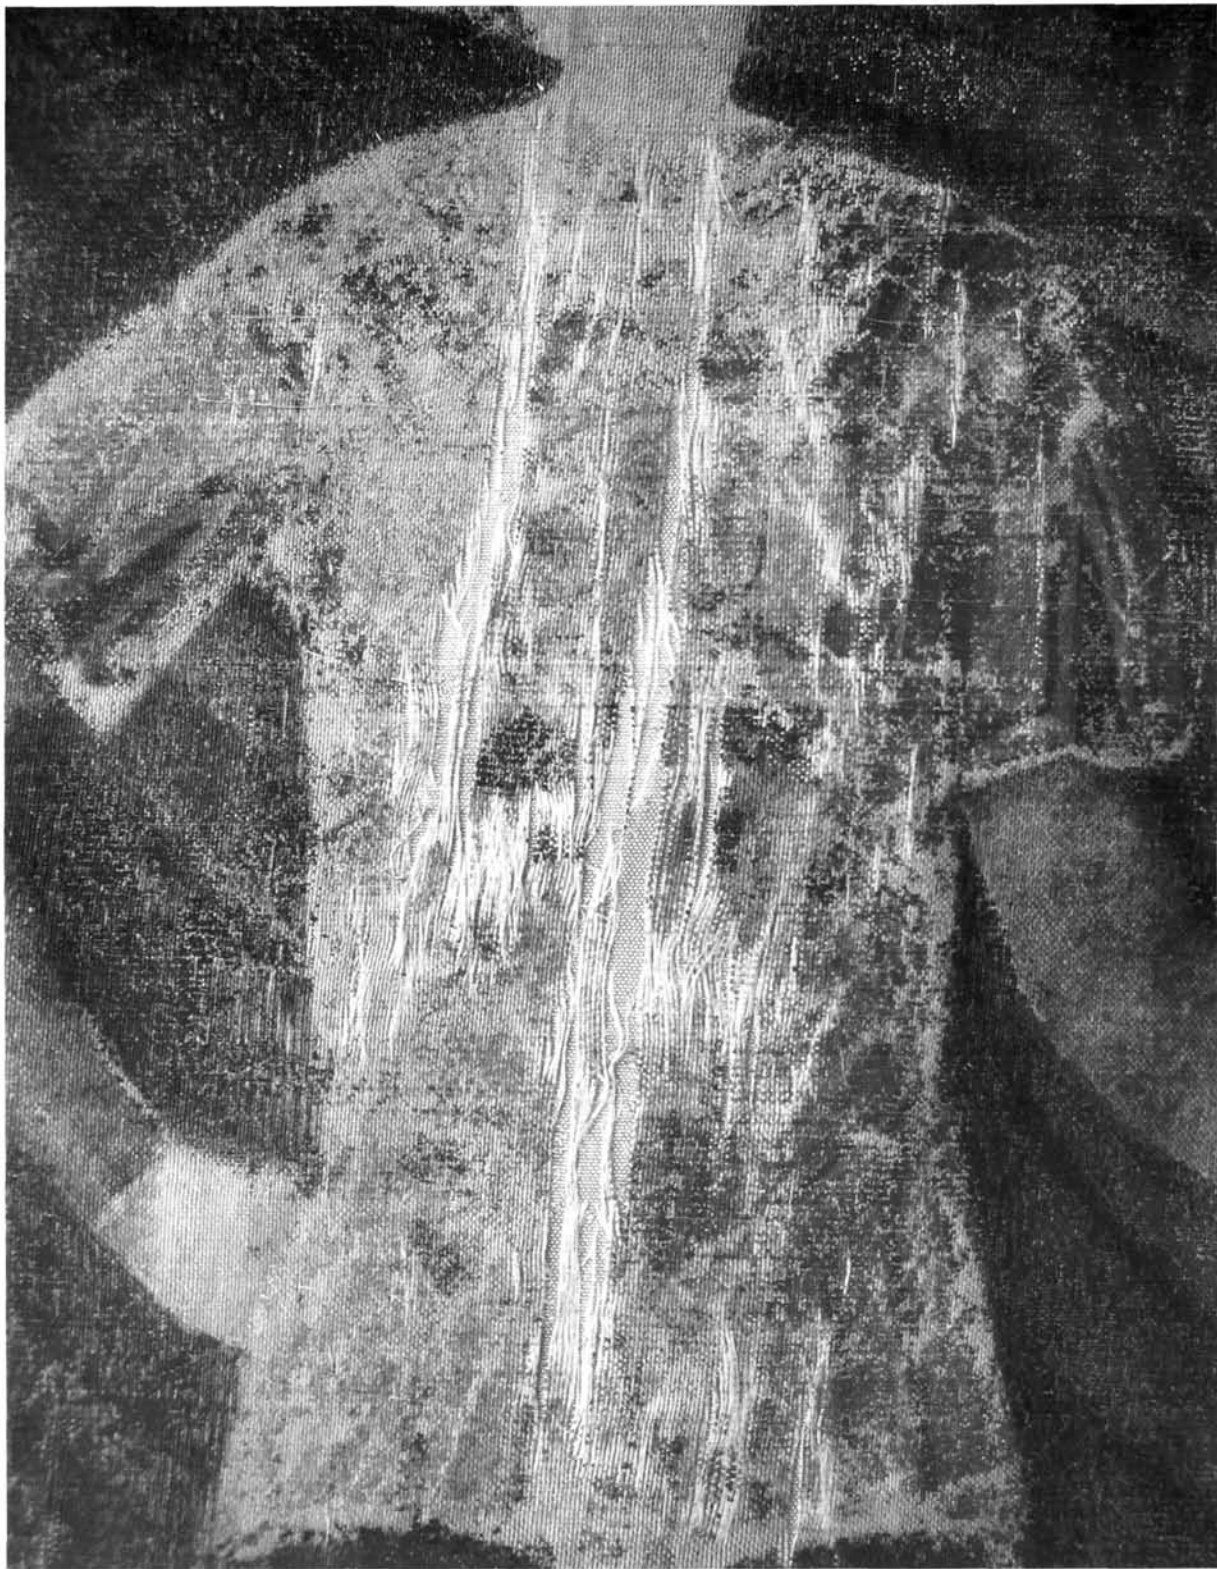
Nem került kiegészítésre a jobb oldali herold ruháján lévő kétfejű, német-római birodalmi sas, noha analógiák alapján lehet tudni, hogy az ott látható fekete folt valamikor azt ábrázolta, de nem lehet pontosan kideríteni, hogy melyik típust. (12. ábra) A heroldok közül a német arcáról teljesen lekopott a festék, a magyarról pedig mindössze annyit lehet megállapítani, hogy bajusza volt. A valamikori, talán sárga csizmát is csak a helye mutatja, de festéknyomot nem találtunk rajta. (13. ábra) Van néhány képrészlet, amely látszólag a szimmetria alapján pótolható lett volna, a tükrözéskor azonban kiderült, hogy mégsem voltak egészen szimmetrikusak, így nem tudható, hogy pontosan hol volt az eredeti kontúr. Ezek sem kerültek kiegészítésre. Mivel itt javarészt az eredeti anyagra került a retus, és az említettek nélkül is egységes, és élvezhető a kép, csak szükségtelen és pontatlan átfestés lett volna ezek pótlása. (14. ábra)

12. ábra. A német herold viseletéről lekopott a kétféjú sas
Figure 12. The double-headed eagle has worn off the costume of the German herald

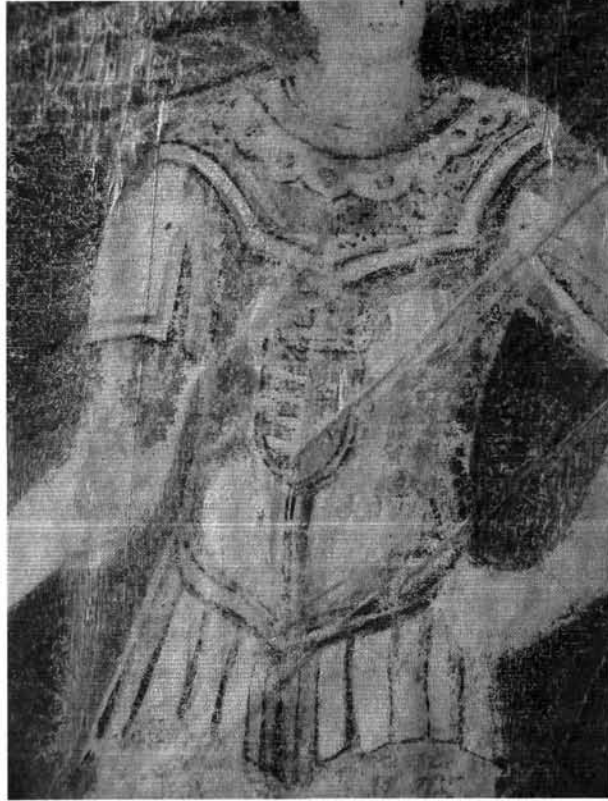
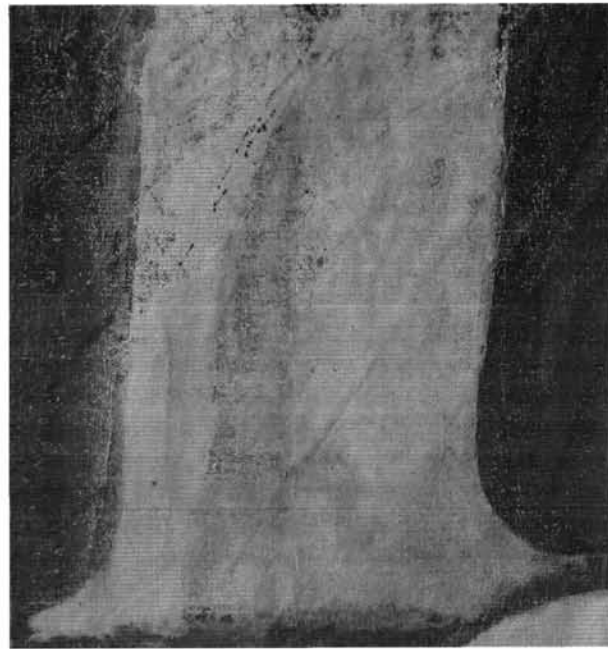
13a-b. ábra. Részletek a magyar herold állapotáról, restaurálás előtt
Figure 13a-b. Detail of the state of the Hungarian herald, before restoration

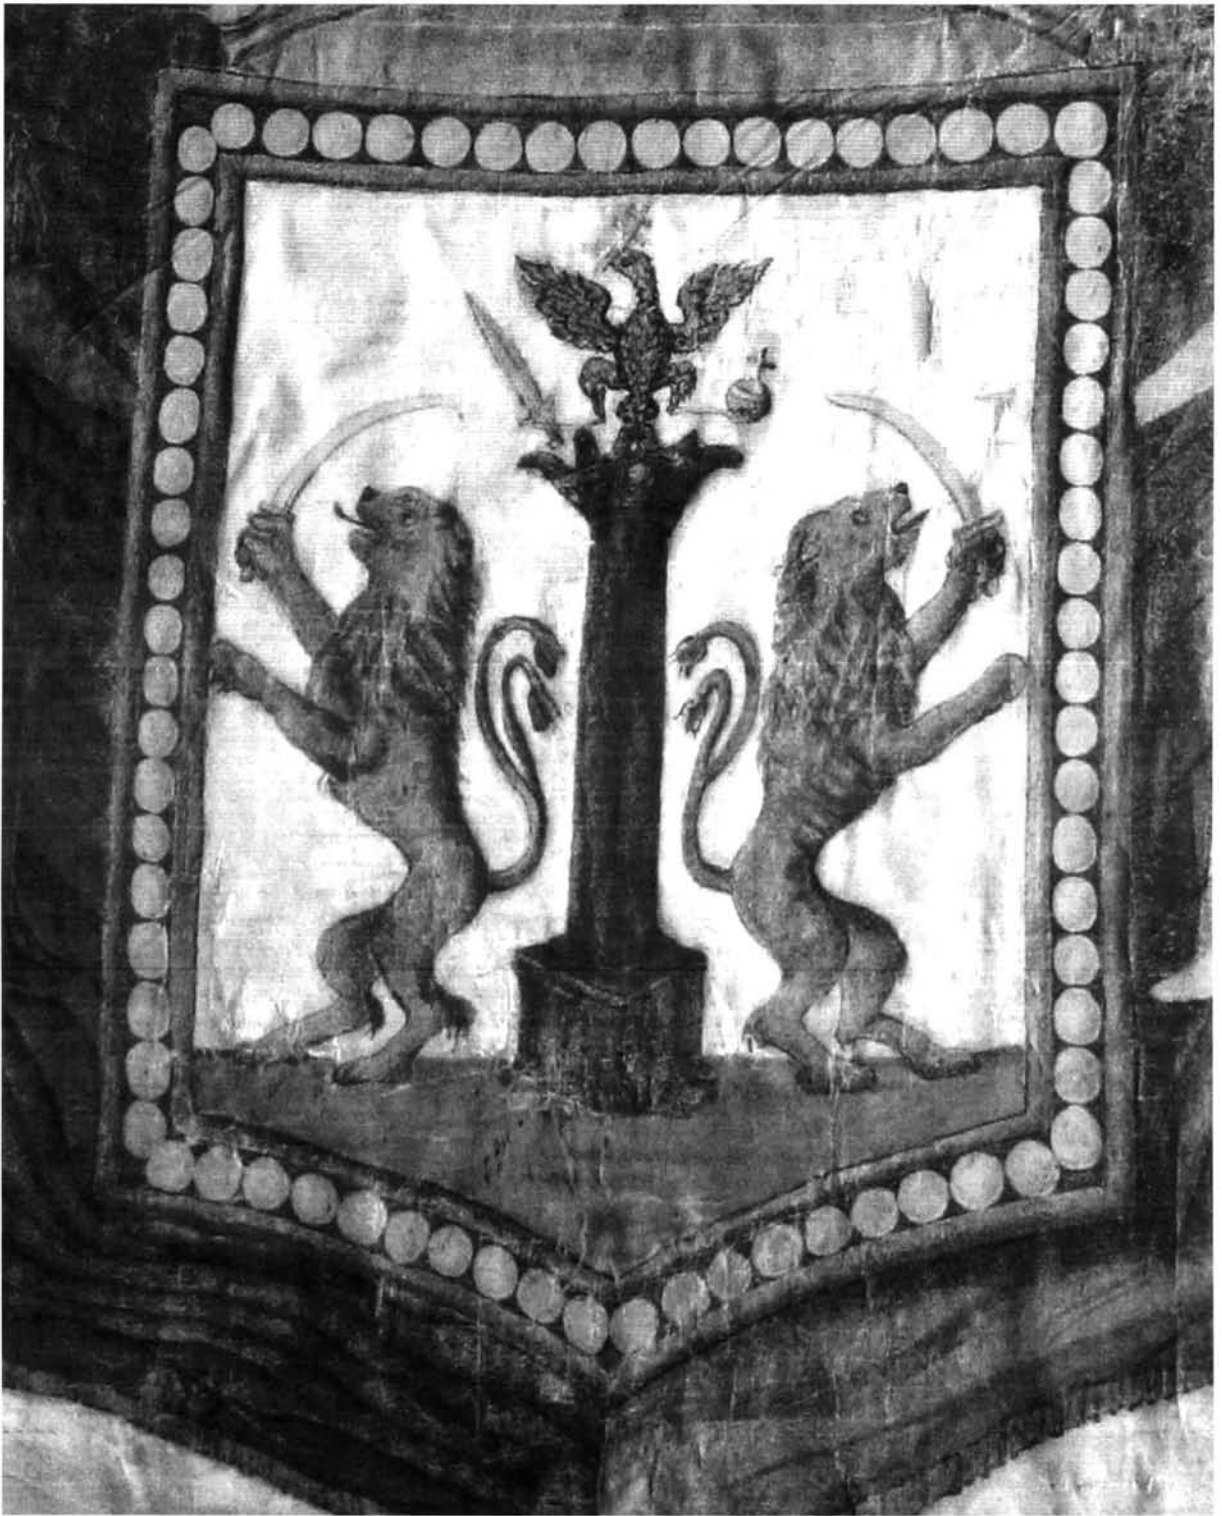
14. ábra. A Pejachevich család címerábrázolása, restaurálás után
Figure 14. Depiction of the Pejachevich family coat-of-arms, after restoration

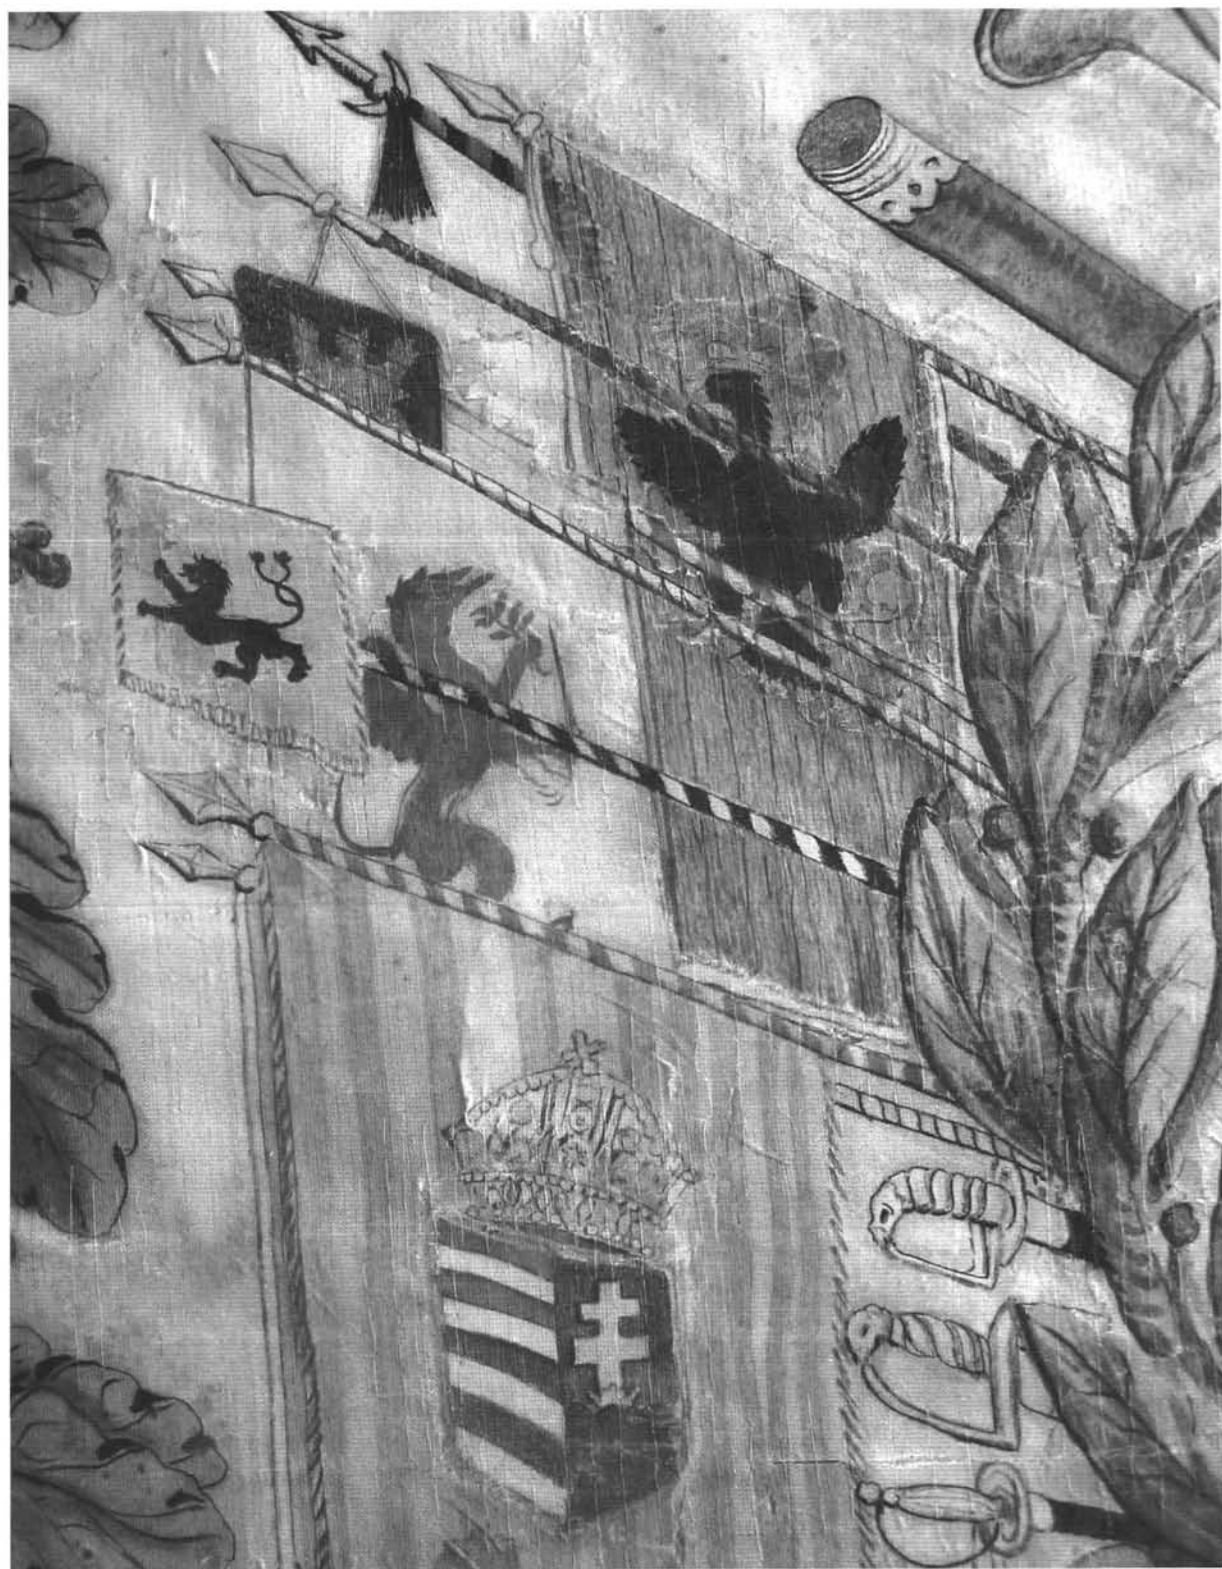
A hadijelvényeket ábrázoló oldal festése jobb állapotban maradt ránk. Itt nem a kopottas ábrázolás javítása okozott gondot, hanem az alap nagy kiterjedésű hiányai, melyek javarészt a festett területekből törtek ki. A törésvonalak nagy része a kontúrok mentén keletkezett, így könnyen következtethettem az eredeti

15. ábra. A hadijelvényes ábrázolás jobb oldali zászlókompozíciója, restaurálás után
Figure 15. The right hand side flag composition on the military emblems depiction, after restoration

ábrázolásra. Szerencsére a megmaradt részletekből a jobb oldali zászlókompozíciót is ki lehetett szerkeszteni. (15. ábra) Egyedül a tölgylevelek eredeti határának és formájának meghatározásához nem maradt mindenütt elég információ, mégis elkészítettem ezeket is a selyemalap kiegészítéseire, hiszen ez bármikor kiemelhető, és javítható, ha újabb információ állna majd rendelkezésre. (16. ábra)

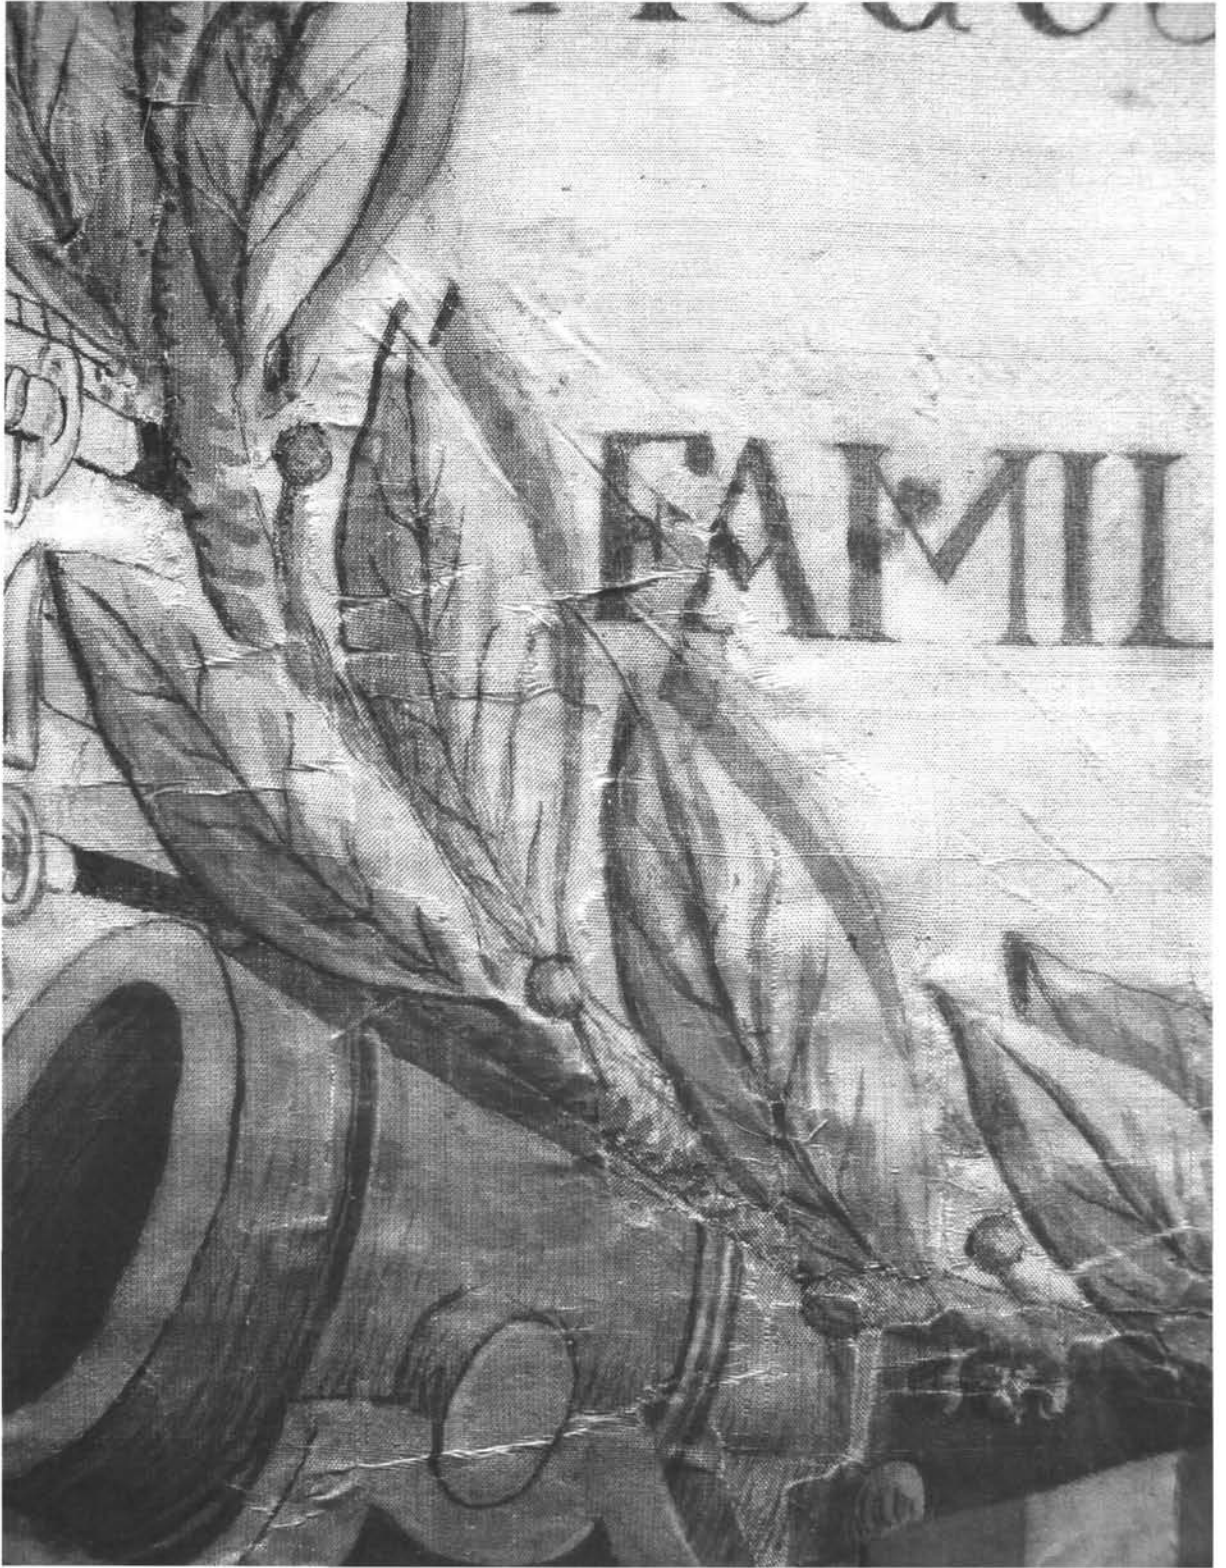
16. ábra. A hiányos tölgylevél, kiegészítés után
Figure 16. The deficient oak leaf, after completion
