Módy Péter

## Schulek Frigyes Mátyás-templom makettjének restaurálása

## The Restoration of the Gypsum Model of the Matthias Church

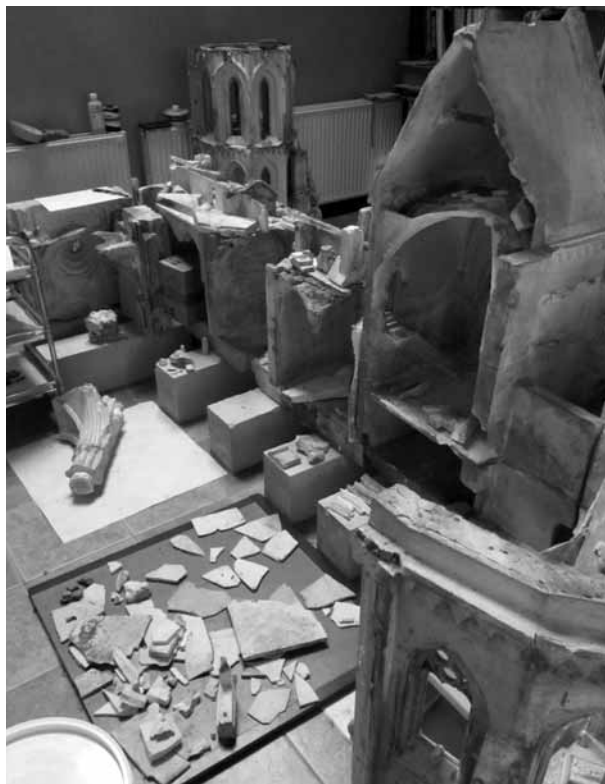
1. A makett összeállított északi hajója belső nézetben (Fotó: Módy Péter)

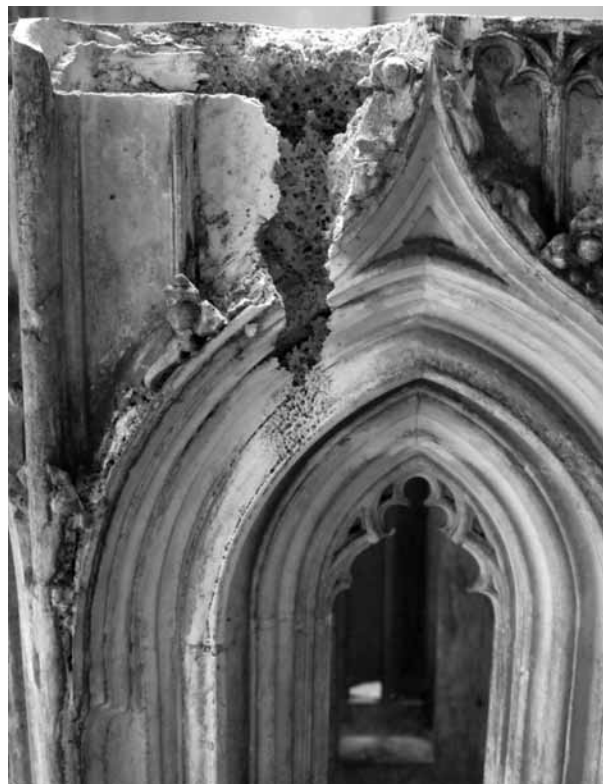
évtizedek nem múltak el nyomtalanul. Gipszről lévén szó, köztudott, hogy ez az anyag rendkívül érzékeny a nedvességre, és ilyen közegben a levegőből lerakódó por is mélyen a felületbe szívódik. Itt azonban olyan roncsolt felületek is voltak, amelyek azt mutatták, hogy a makett egyes részei éppen beázás alatt voltak, ahol a felület szivacszerűen kimosódott a makacsul csöpögő víztől (2. kép). Ugyanakkor a vastagon koszos és beszürkült darabok olyan szintű megmunkáltságot mutattak, néhány parányi töredék olyan finom kidolgozottságú volt, hogy az embert az igazán nagy feladattal való találkozás boldog izgatottsága fogta el. Az nagyjából már tudható volt, hogy a teljes templommakettből a déli oldal nagyobb elemei hiányoznak. Tehát megmaradt a szentély, az északi hajó több elemmé fűrészelve, az északnyugati sarkon lévő Béla-torony egyes szintjei, a nyugati kapu bélétei és a Mátyás-torony több szintre osztva, de toronysisak nélkül, mint ahogy a többi épületrésznek sem volt meg a tetőzete. Ezenkívül, ahogy említettem, számos töredék, amelyek közül Deklava Lilla reményei szerint talán a hiányzó déli oldalhoz tartozó részek is előkerülhetnek. Sajnos ez a remény nem teljesült, mert az alapos rendszerezés után hamar rá kellett döbbedni, a „törmelék” is csak a felsorolt épületrészekhez kapcsolódik, tehát a háborút követően a templomtoronyba nagy valószínűséggel már nem került a déli oldalból semmi. Az elkövetkező két évben hol intenzíven, hol elakadva, meglóduló iramban a Mátyás-templom makettjével foglalkoztam. Ez a

2. A csöpögő víz hatására kimosódott rész (Fotó: Módy Péter)

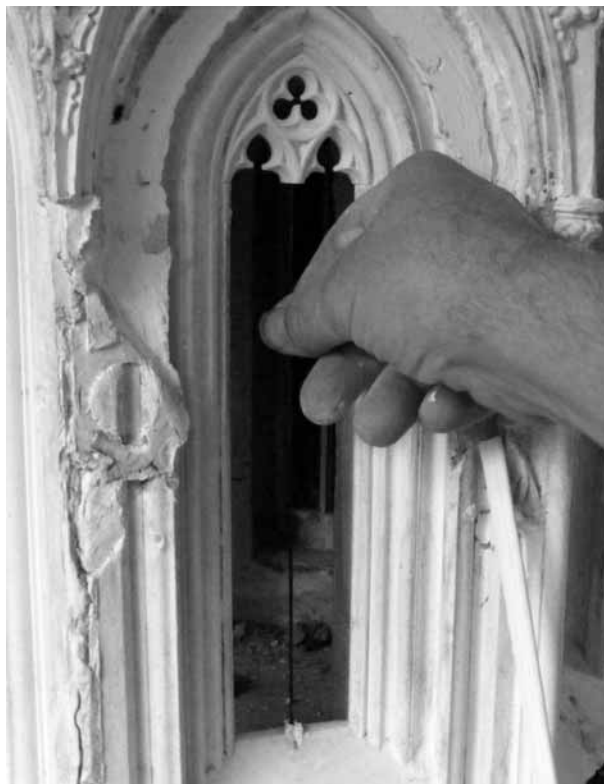
4. Az ablakosztó pálcák belsejében 1 mm vastag drót volt a stabil rögzítésre, amelyet a rekonstrukciókor hasonló vastagságú, a modern modellépítésben használt karbonszátra cseréltem (Fotó: Módy Péter)

anyagszerűség határait feszegetően miniatűr darabokat produkált. Jellemző példa volt a déli torony ablakainak függőleges osztóeleme, amely teljes vastagságában 5-6 mm, de ezt külső és belső profilozása miatt két darabból húzták meg, ami közé még egy 1 mm vastag drótot is beillesztettek, amelyet a két darab illeszkedő síkjába vájt nútba ragasztottak, híg gipsszel. Nos, ezek és számos apróbb részlet a detonáció során letörttek, megsérültek (4. kép).

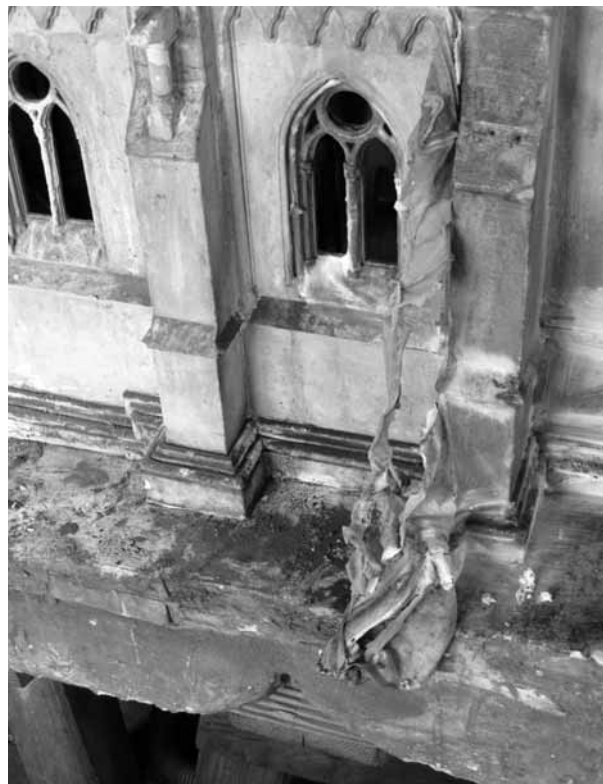
5. A vékony, rugalmas réteggént lehúzható tisztító paszta az északi oldal egyik támpillérén (Fotó: Módy Péter)

volt alkalmas az erősen elkoszolódott részek tisztítására. A vegyszeres tisztítás nehézségét szintén a gipsz nedvszívó képessége eredményezi. Korábban alkalmaztam egy Rewah-Monuclean márkanévű belga készítményt, amelynek tejföl állagú krémje ammóniatartalmú. Pakolásként, 2-3 mm vastagságban felkenve, 15-20 perc alatt megszikkad, és rugalmas réteggént, mint egy „bőrradír”, lehúzható (5. kép). Ez az anyag rendkívül szép eredményeket mutatott a beszívódott koszok tisztításánál. Sajnos itt a korábban elázott felületeken, ahol a kiszáradás a felületre rakott egy keményebb kérget, ez a módszer hatástalan maradt. Harmadik-negyedik módszerként ezeket a felületeket az egyébként komolyabb szulfátkérgék eltávolítására is alkalmas Monumentique pasztával tisztítottam, de a túltisztításra ügyelve, csak akkora szakaszokat bekenve, amelyek 10-15 perc hatóidő után gyorsan levehetőek.<sup>12</sup> Nos, ez a többszöri, a gyengébbtől induló és az erősebb hatóanyagokat

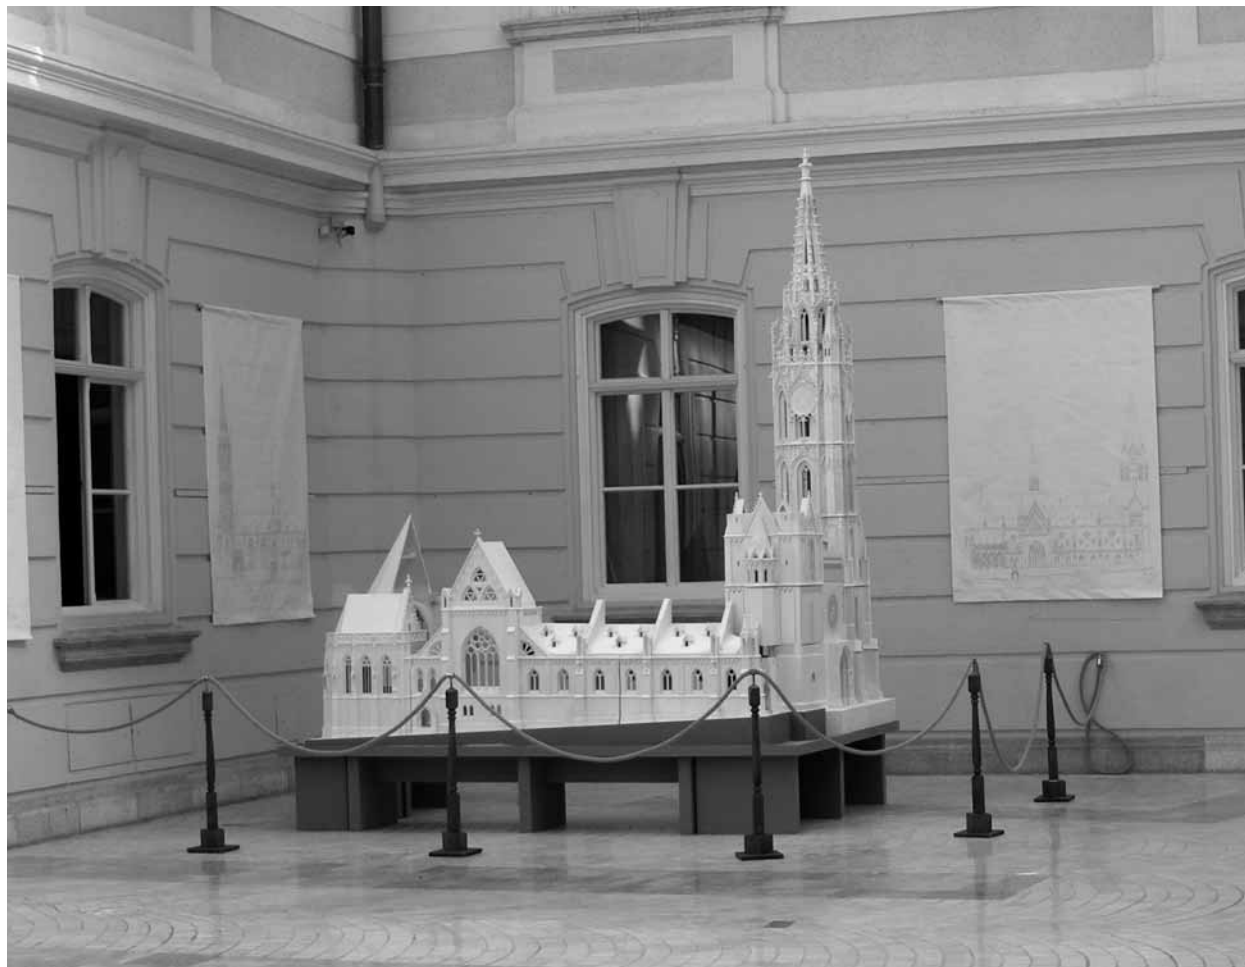
6. A restaurált makett a Budapesti Történelmi Múzeum Barokk Csarnokában (Fotó: Módy Péter)
