A Soproni Múzeum gyűjteményébe tartozó templom- és kolostormakett a soproni Széchenyi téren álló domonkos templom és a rendház fából készült, kicsinyített mása, amelyet egy soproni tanárember, Josef Klumber készített a 19. század első felében. A tárgy a gyarapodási napló adatai alapján 1948-ban, Bujtás Imre ajándékként került a Soproni Múzeumba. A makett restaurálására 2009-ben, diplomamunkám elkészítése alkalmával került sor a Magyar Nemzeti Múzeum tárgyrestaurátor műhelyeiben. (1. kép)

A tárgy adatai: Leltári szám: Ip.59.8.1. Méretek: hosszúság: 92 cm, szélesség: 64 cm, magasság: 85 cm. Anyagok: festett és festetlen fenyőfa, papír, fém alkatrészek, gyöngyház, textil.

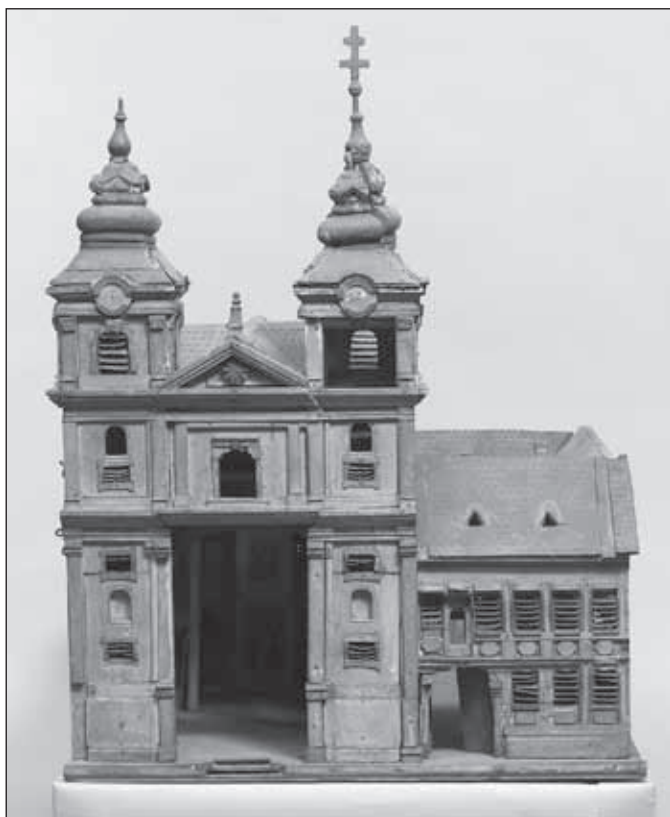
1. kép. A templom-makett a restaurálás előtt. (Nyíri Gábor felvétele)

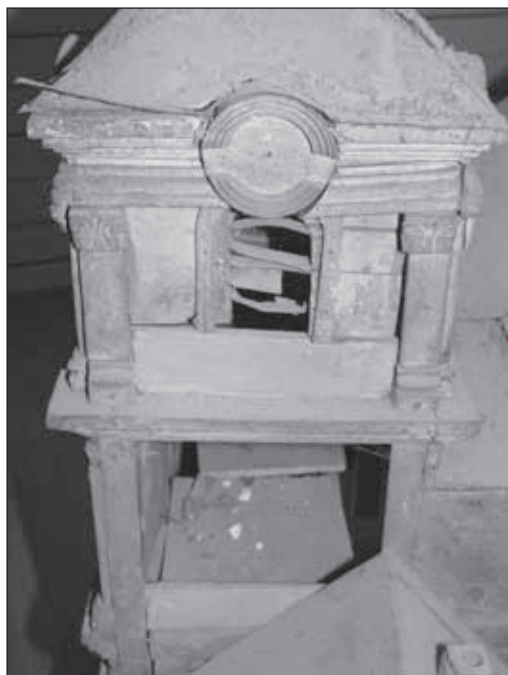
A tárgy felülete erősen poros, szennyezett volt. Az illesztések több helyen különváltak, a szerkezet meglazult. Különböző elemek, töredékek leváltak, egyes alkatrészek hiányoztak. A festett és festetlen falapok közül több elhasadt, ami annak a következménye volt, hogy a viszonylag nagy felületű, ugyanakkor vékony keresztmetszetű fa érzékenyen reagált a környezet páratartalmának változásaira. (2–3. kép)

2. kép. Hiányzó elemek, korábbi beavatkozások a karzat és a toronyszoba szintjén. (A szerző felvétele)

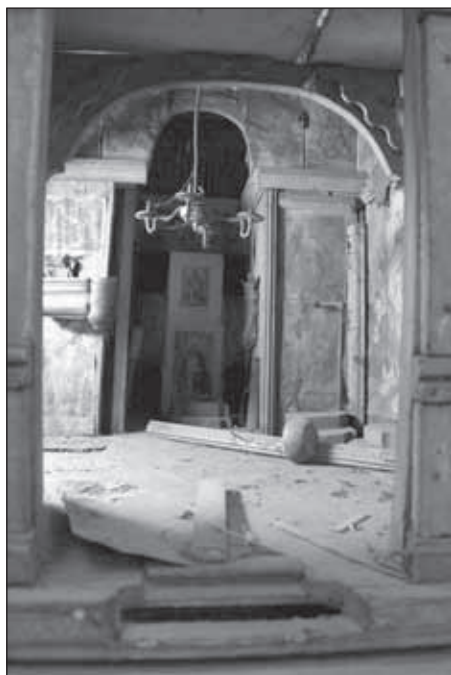
3. kép. Lehullott elemek a templombelsőben. (A szerző felvétele)

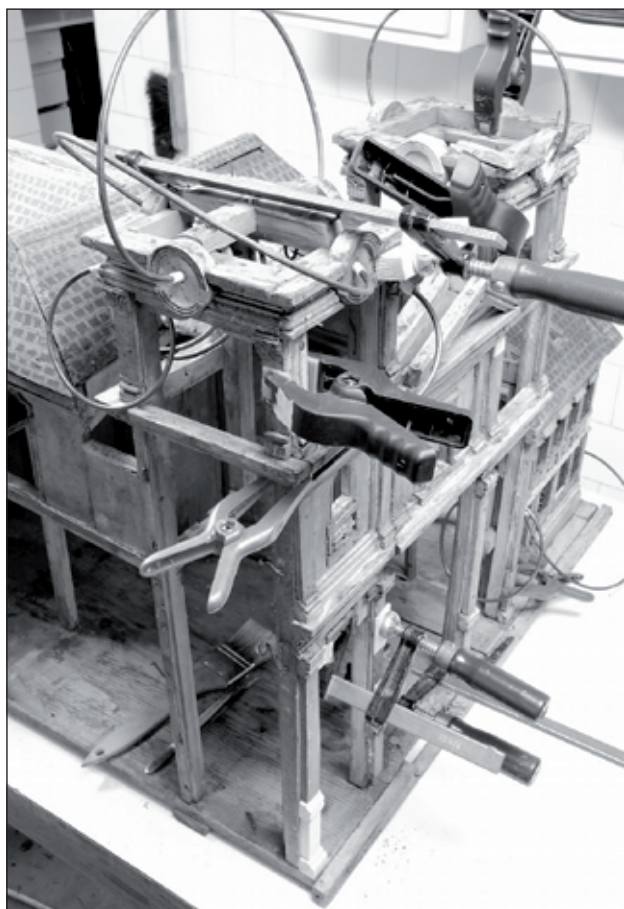
4. kép. A lehullott és lebontott elemek visszaragasztása. (A szerző felvétele)

A ragasztásukban meggyengült, könnyen kiemelhető oldalfal- és tetőelemek helyreállítva, kiegészítve kerültek vissza eredeti helyükre. A visszaragasztott falapok nem minden esetben illeszkedtek pontosan a szerkezet vázát adó lécek közé, amit feltehetően a zsugorodásuk okozott, de valószínűleg, eredetileg sem volt tökéletes a beszabásuk. A nagy felülettel rendelkező lapok illeszkedési hézagait nem egészítettem ki, hogy a továbbiakban se akadályozzam a fa mozgását.

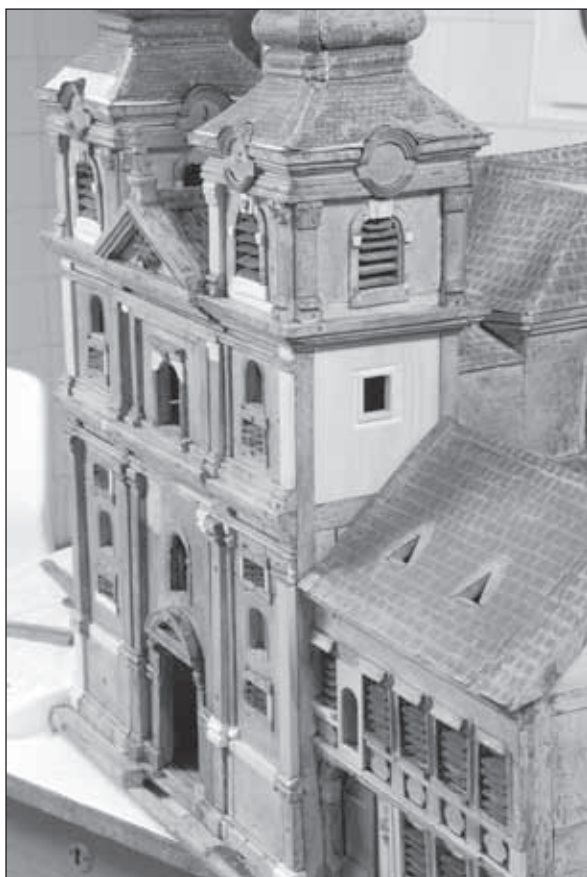
5. kép. Külső kiegészítések az összeállított maketten. (A szerző felvétele)

A kiegészítések végső számát tekintve nehéz lenne pontos adatot mondani. A munkafolyamat során rengeteg apró részletre, hiányosságra derült fény, a befejezésig több száz új elemet kellett pótolni. (4–5. kép) Ha csak a toronyszobák oldalfalait tekintjük, melyek önmagukban nagyon sok apró elemből állnak, ott a pótoló darabok száma ötven körülire

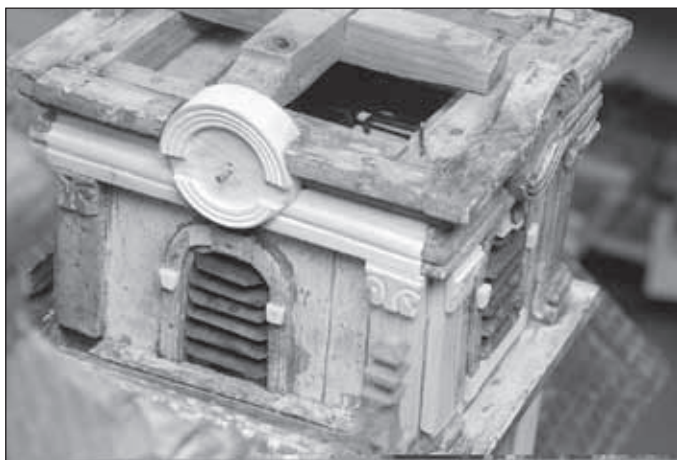
6. kép. Kiegészítések a toronyszobán. (A szerző felvétele)

tehető. A nagyszámú hiány azt mutatja, hogy a tárgy életében kevés gondot fordítottak annak karbantartására. (6. kép)

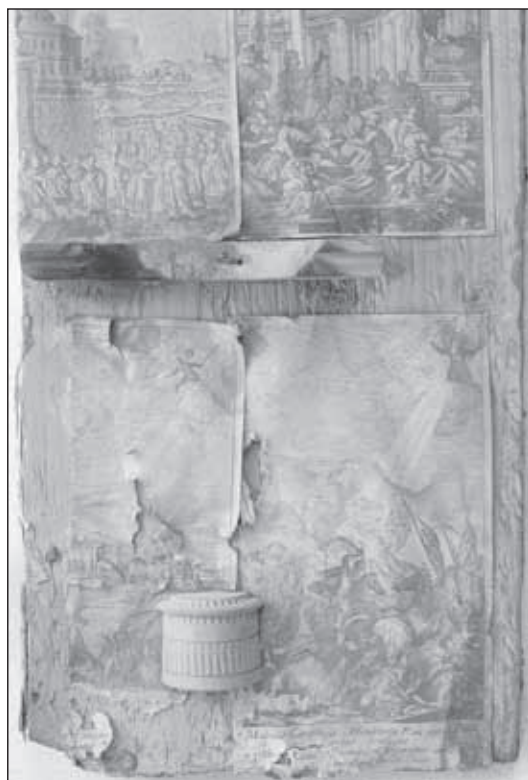
7. kép. Sérült, hiányos papír nyomtatványok a belső falon. (A szerző felvétele)

Az eltávolítás előtt fontos volt a nyomtatványok helyének pontos dokumentálása, mely fotókkal és a belső oldalakról készült rajz alapján történt. (7. kép) A nyomtatványok és más papírelemek egyenkénti megnevezést és sorszámot kaptak, mely a későbbi tanulmányozások során segíti a tájékozódást. A nyomtatványokat enyvvel ragasztották fel, ezért vizes áztatással viszonylag könnyen eltávolíthatóak voltak. A kéziratos papír levételéhez, melynek felragasztása peccsétviasszal történt, már több lépcsős, oldószeres kezelést kellett alkalmazni.

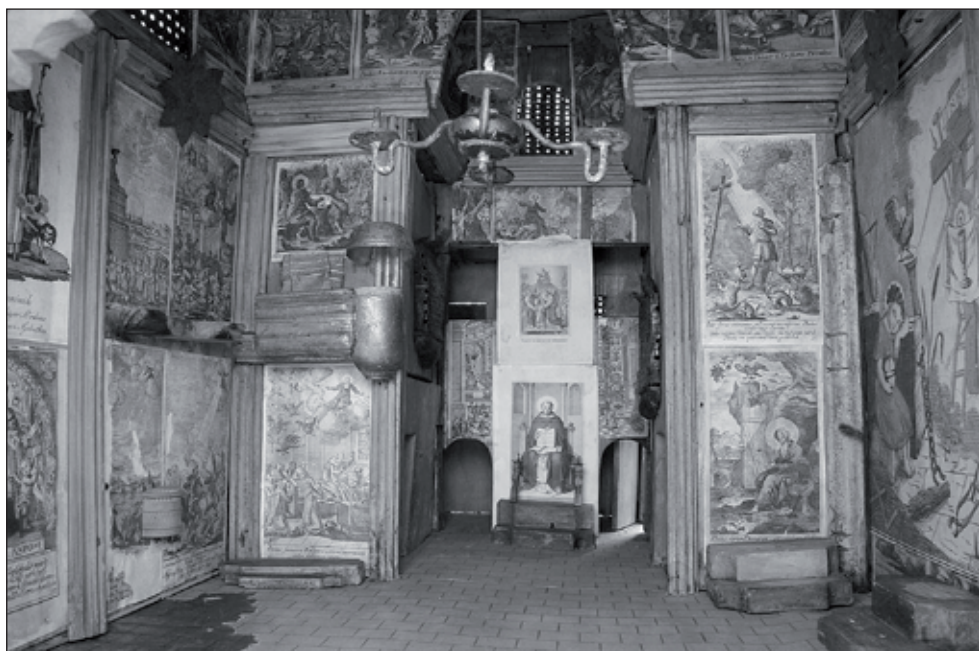
8. kép. A restaurált templombelső. (A szerző felvétele)

A templom-makettben összesen 47 darab szentkép került restaurálásra. A nyomtatványok visszarakasztása metil-cellulóz és egy-egy ecsethegynyi Planatol keverékével történt. (8. kép)

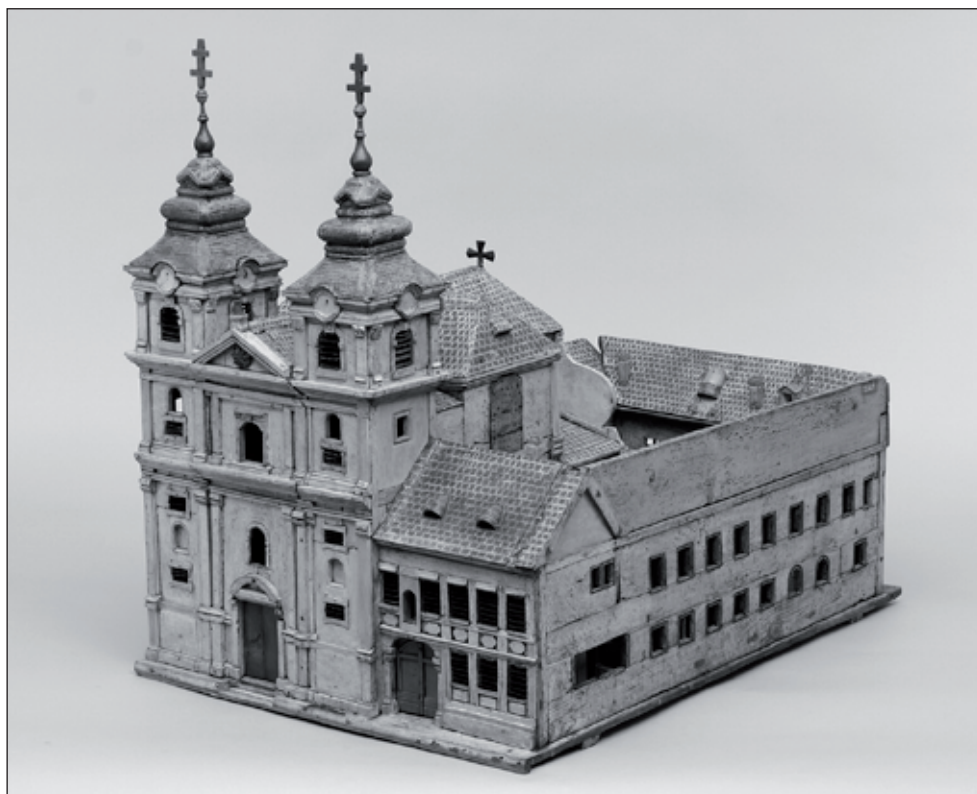
9. kép. A makett a restaurálás után. (Nyíri Gábor felvétele)

A tárgy jövőjét tekintve, megfelelő odafigyeléssel, hozzáértő gondossággal még hosszú ideig őrizheti a domonkos templom és kolostor emlékét, amint azt a Sopronban tevékenykedő tanárember, Josef Kluiber 1837-ben megörökíteni kívánta. (9. kép)
