A Mátyás-templom kőzetanyagának állapota

Török Ákos – Hajnal Géza – Emszt Gyula – Árpás Endre László
BME Építőanyagok és Mérnökgeológia Tanszéke

The stones in Mathias Church, decay and restoration

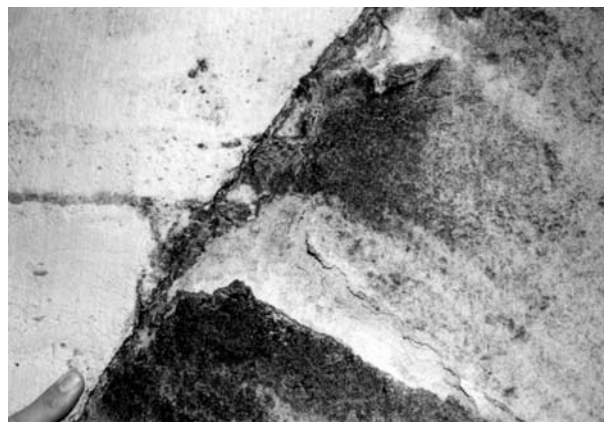
Felülethátrálás a durva mészke blokkok gyakori mállási formája, amely a legnagyobb kőzetpusztulást eredményezi. Legfontosabb a *kéregleválás*, amelynek következtében a kőzetből akár 0,5–1 cm-es felület is leeshet, és így a kemény, gipszes kéreg megszűnésével a kéreg alatti gyengébb, gyakran szemcsésen kipergő, durvamészke-felület feltáródik, és gyors ütemű pusztulásnak indul (1. ábra). A felülethátrálásnak a másik, itt megfigyelt változata a *pikkelyeződés*. Ekkor vékony, mm-es lapocskák válnak le a kőzet felületéről.

1. ábra. Leváló fekete mállási kéreg alatt feltáródó, gyorsan pusztuló durva mészke

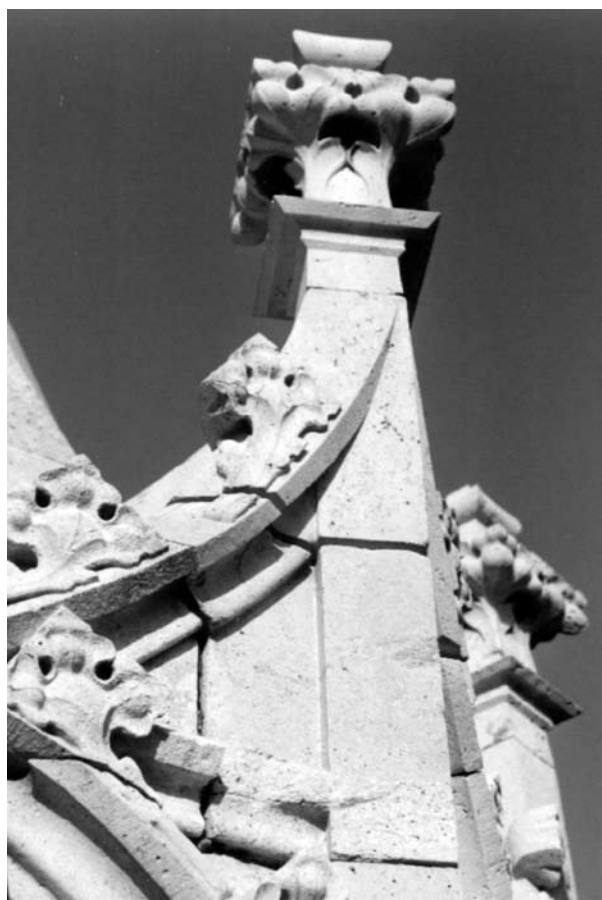
Törések, repedések kialakulhatnak az épület szerkezeti mozgása miatt vagy a fagy hatására is. Mindkét esetre sok példa található a templomon. A korlátok jelentős százalékban áttörtek, átrepedtek, de törés látható több pilléren vagy akár a torony több köelemén is. A szakszerűtlen javítás, a mállás vagy a hő és szerkezeti mozgások következtében a *fugák szétnyíltak vagy elmozdultak* (2. ábra). A rossz fugázóanyagválasztás miatt, ami az utólagos „javításoknál” feltűnő, a fuga több helyen kiesett vagy megrepedezett. Ez hozzájárul a kőzettömbök elmozdulásához, szétnyílásához.

2. ábra. Szétnyíló fugák a toronyban

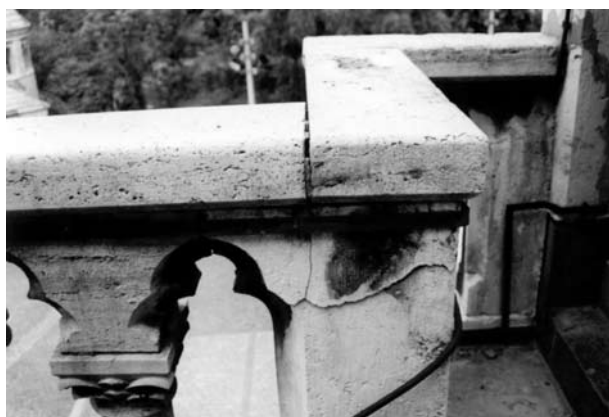
A javításoknál több esetben fémeket alkalmaztak. *Pántolást* találtunk a korlátoknál, kisebb díszítőelemeknél. Az acélpántok többsége rozsdás, korrodált (3. ábra). A kisebb

3. ábra. Átrepedt forrásvízi mészkő korlát pántolás rögzítése. Az esőtől védett részekben fekete mállási kéreg van a mészkövön

díszítőelemek és fiatornyok rögzítése belső fémtüskével (anyaguk: nem rozsdamentes acél!) és cementtel történt, aminek korróziója vezetett oda, hogy nagyobb kőelemek is leestek, így a templom környéke balesetveszélyessé vált. Fontosabb *cementkikenéses és fugázásos* javítások generációit lehetett megkülönböztetni. Szürkecement fugázás és kikenés az 1990-es évek közepén (pl. tetőfedők „munkája” az É-i oldal, karzatszint és támpillérek felső része). Fakószürke cementet (pl. K-i oldalon a robbantás körüli rész „rekonstrukciójánál”) és középszürke cementhabarcsot alkalmaztak a golyónyomok kikenésére (pl. főhomlokzaton). Fehércementet (pl. K-i oldal egyes kőpótlások fugázásánál) és jóval korábban világosszürke cementet használtak főleg ott, ahol a durva mészkő kőzetblokkon a mállási kéreg képződése megindult. A blokkperemeken a kéreg felkunkorodását próbálták ilyen kikenéssel „javítani”. A kőfelület levésére utaló barázdákat is megfigyelhetünk. Nagyon valószínű, hogy a fekete elszíneződést akarták ilyen módszerrel eltávolítani a kőfelületről, amely a kőzet külső felületének eltűnését, azaz károsodását okozta. Ennek nyomát őrzi a főkapu melletti homlokzat (Ny-i homlokzat É-i része), illetve a

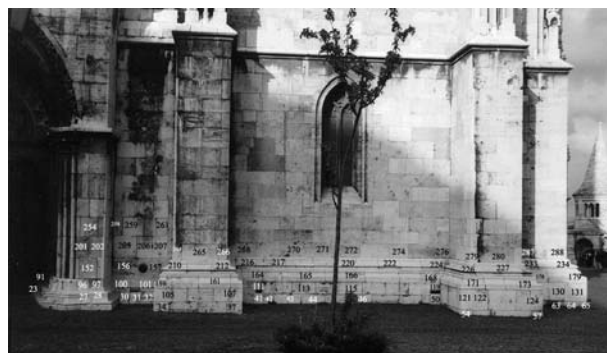
A helyszíni Schmidt-kalapácsos vizsgálatokat kiválasztott falszakaszokon végeztük el. A falszakaszokon az egyes kőzetblokkokat megszámoztuk (4. ábra), és minden egyes blokkon tíz mérést végeztünk, amit kiátlagoltunk, majd kiszámoltuk az eredmények szórását. A mérésekből kitűnt, hogy a forrásvízi mészkő és a durva mészkő Schmidt-kalapácsos visszapattanási értékei jelentősen eltérnek egymástól, még azonos falszakaszokon belül is. A mállott

4. ábra. A főbejárat körüli homlokzat a kőzetblokk számozásával

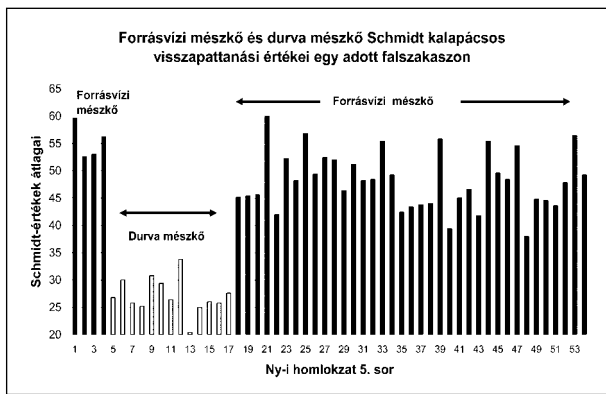
forrásvízi mészkő Schmidt-kalapácsos visszapattanási értékei jelentősen meghaladják a durva mészkő értékeit (5. ábra). Mállás hatására azonban a forrásvízi mészkő visszapattanási értékei minden esetben redukálódnak az üde kőzetéhez viszonyítva. A durva mészkő esetében ez a tendencia nem minden esetben mutatható ki. A mállási kéreg kialakulása több esetben a kőzet felületi szilárdságának növekedését eredményezi, azaz a Schmidt-kalapács visszapattanási értéke megnövekszik. Amennyiben a mállási kéreg fellazul vagy leválik, akkor a felületen mért szilárdság rohamosan lecsökken. Ilyenkor a kéreg alatti fellazult és mállott durvamészkő-zóna feltárul, és igen alacsony vagy már mérhetetlen Schmidt-kalapácsos visszapattanási értékeket kapunk (6. ábra). Ezek a mérési eredmények összhangban vannak Török (2002, 2003) vizsgálataival.

5. ábra. Ny-i homlokzat vegyes rakású kősorának szilárdsági vizsgálata

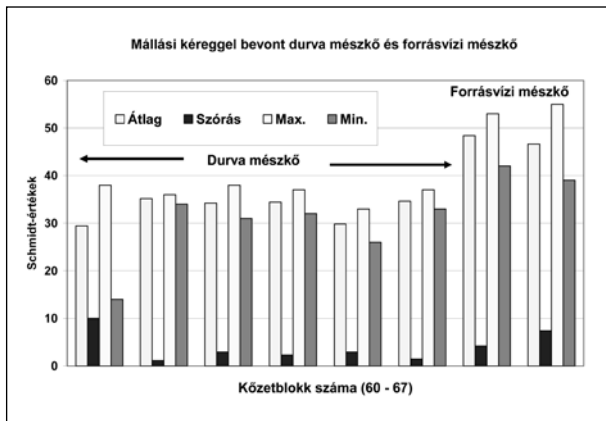
6. ábra. Málló, fekete kérges durva mészkő és fekete bevonatos forrásvízi mészkő összehasonlítása

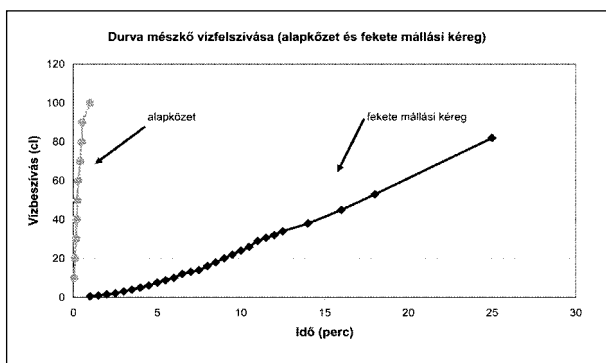
A pipás vízbeszívásos mérések alapján megállapítható, hogy a durva mészkőn kialakult mállási kéreg közül a fehér mállási kéreg jóval vízzáróbb, mint a durva mészkő alapkőzet. A fekete mállási kéreg vízáteresztő képessége is kisebb mind a forrásvízi mészkő, mind a durva mészkő alapkőzetnél. Feltűnő, hogy a durva mészkőn kialakuló kéreg az alapkőzethez viszonyítva sokkal inkább vízzárónak tekinthető (7. ábra).

7. ábra. Az alapkőzet gyors és a fekete mállási kéreg lassú vízfelszívása durva mészkő esetén

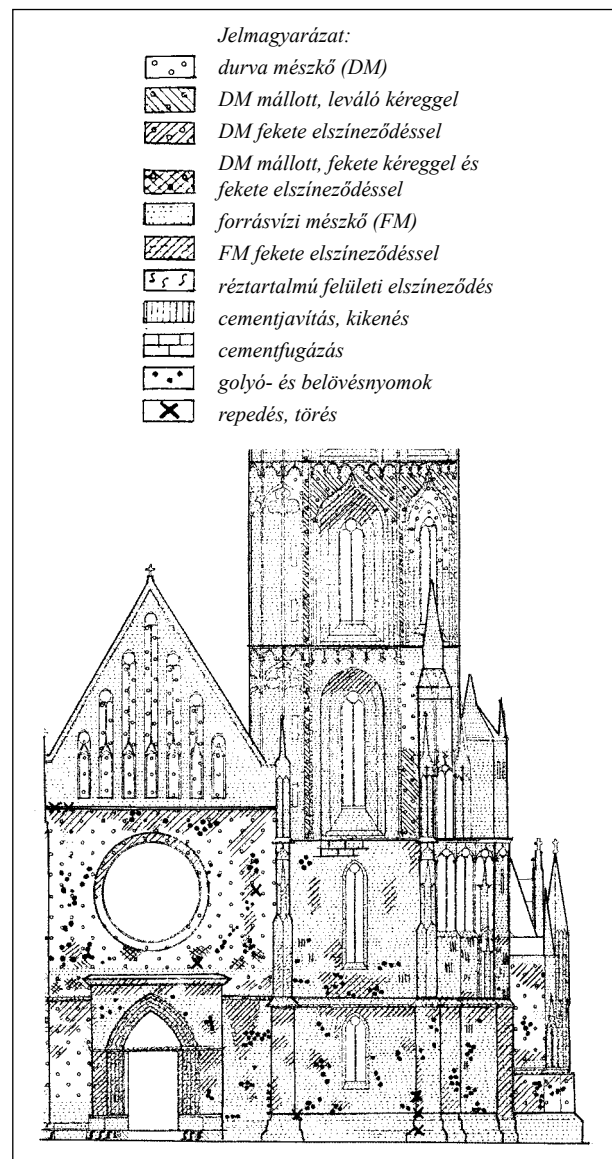
A kőzetfelújítási munkák alapját az egyes homlokzatok állapotterképe és beavatkozási térképe alapján lehetett összegezni. A mállási jelenségek és a múltbéli javítások közül azonban nem mindegyik olyan mértékű, hogy a templom állapotfelméleti rajzán bemutatnánk, illetve olyan kis felületre korlátozódik, hogy a rajz méretaránya miatt nem ábrázolható. A kőzetet ért elváltozásokat bemutató rajzok közül itt példaként a főbejárat felőli nyugati homlokzat szerepel (8. ábra).

8. ábra. A nyugati homlokzat (főbejárat) kőzetállapot-felvétele

A kőzetfelújítási munkák közül az alábbi munkafolyamatokat kell elvégezni. A fekete, kérges bevonatos kőfelületek egy része felülettisztítást igényel. Az elfeketedett felületek tisztítását nem elsősorban esztétikai okok teszik szükségessé (egyes vélemények szerint a fekete foltok patinássá teszik a templomot), hanem az, hogy megállapítható legyen a fekete kéreg alatti kőanyag állapota. Felmérésünk

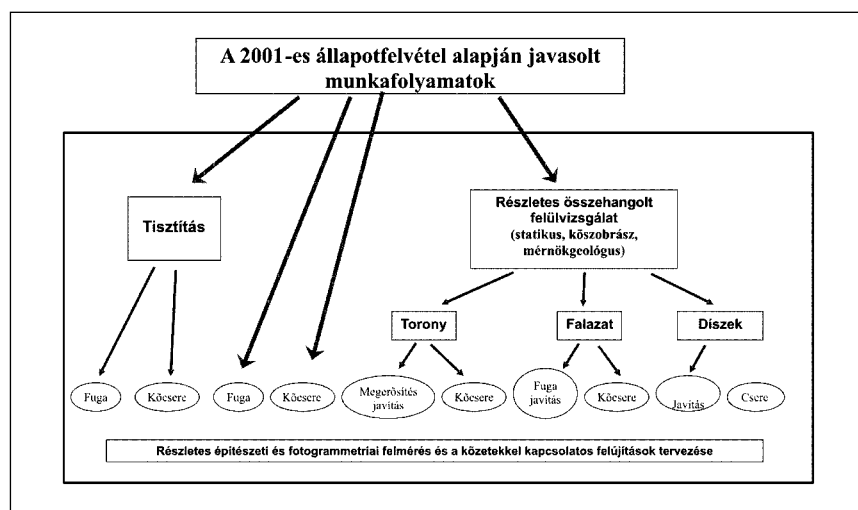
9. ábra. A kőzetállapot-felmérés alapján javasolt munkafázisok folyamatábrája

alapján a tisztítandó kőfelület nagysága 1110 m²-t tesz ki, amiből 630 m² az északi, az esőtől védett oldalra esik. A jövőbeni beavatkozások első csoportjába a cementfugázások és -kikenések eltávolítása és az új fugázat készítése tartozik. Ehhez a munkához könnyű állványzat építésére van szükség. Ez közel 870 m²-es felületre terjedne ki, amiből mintegy 460 m² a keleti homlokzatra esik. A kőanyag cseréjével elsősorban az erősen mállott durva mészkő blokkok esetében kell számolni. A köcsereire ítélt kőzetblokkok pontos mennyiségét csak a teljes homlokzat felállványozása és az egyes kőzetblokkok vizsgálata alapján lehet megmondani. A sürgős és a balesetveszély elhárításra szolgáló beavatkozások közé tartozik a mozgó kőzetlemez (fiatornyok) eltávolítása, a balesetveszélyt okozó törések, repedések, élc sorbulások javítása. Ezek közül a legveszélyesebb kőzetlemez (faragott díszek, fiatornyo-elemek, vízköpők) eltávolításra 2001-től kezdve több fázisban sor került, valamint a bejárat fölé védőtetőt készült, és a templomot védőkerítéssel körülkerítették még a 2004-es állapotfelmérés előtt. A kőzetfelújítás 2001-ben általunk javasolt legfontosabb munkafázisait a 9. ábra mutatja.
