**Balaskó Márton<sup>1</sup>, Veres István<sup>2</sup>, Pogácsás Imre<sup>2</sup>, Molnár Gyula<sup>2</sup> és Vigh Zoltán<sup>3</sup>**

1. KFKI Atomenergia Kutatóintézet
2. MH Repülő Műszaki Szolgálat Főnökség
3. HM Technológiai Hivatal

## **MI-8, MI-17 ÉS MI-24 TÍPUSÚ HELIKOPTEREK FORGÓSZÁRNY LAPÁTJAINAK RADIOGRÁFIAI VIZSGÁLATA**

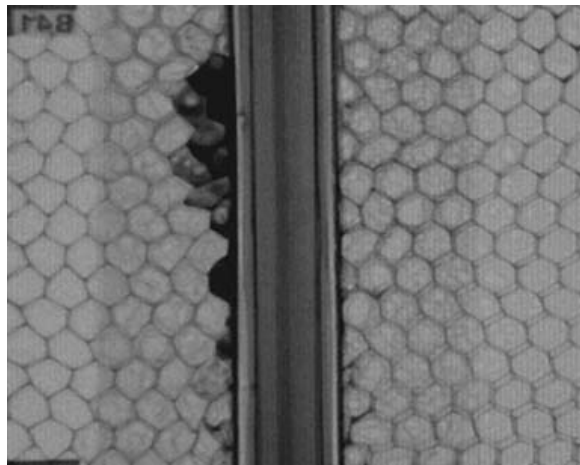
8. ábra A 2406b41n file mutatja egy ragasztóban dús szekció határoló NR képét

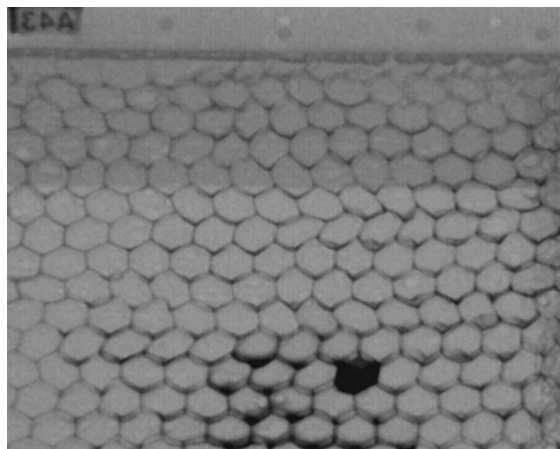
10. . ábra Ragasztóban dús folt a trim-lemez alatt, NR kép a 2408a43n felvételtől

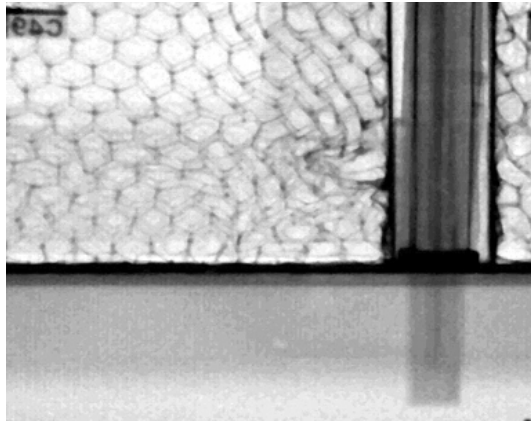
11. ábra. Gyűrött méhsejt részlet NR képe a 2409c49n felvételen

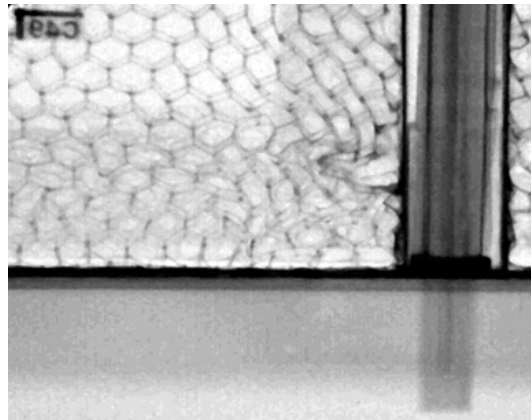
12. ábra. A gyűrött méhsejt részlet nem engedi át a nedvességet, amint ezt a 2409c49v felvétel nedvesítés utáni NR képe tanúsítja

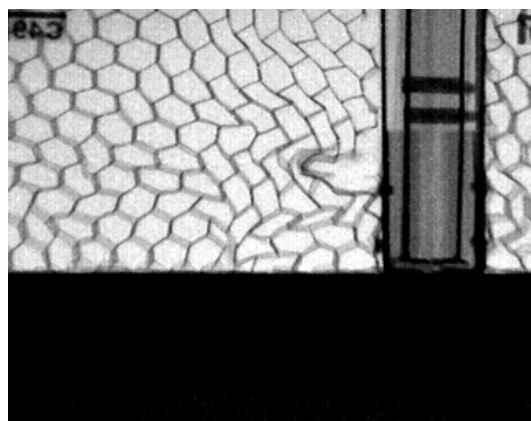
13. ábra. Gyűrött méhsejt részlet XR képe a 2409c09x felvételen

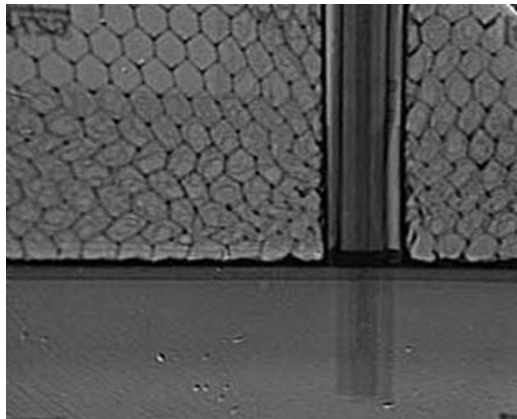
14. ábra A c27képmező száraz NR képe a 2405c27n felvételen

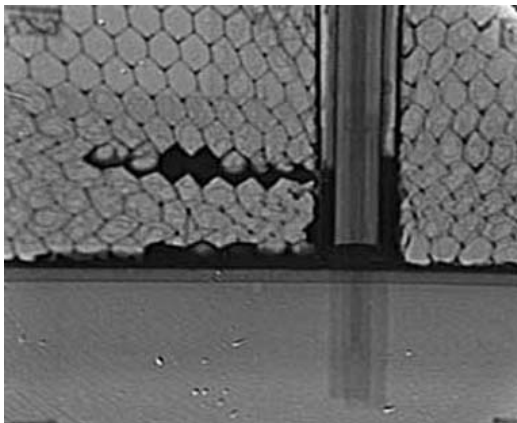
15. ábra Kétszintes, egy oldali kifolyás NR képe a c27 képmezőben a 2405c27v felvételen

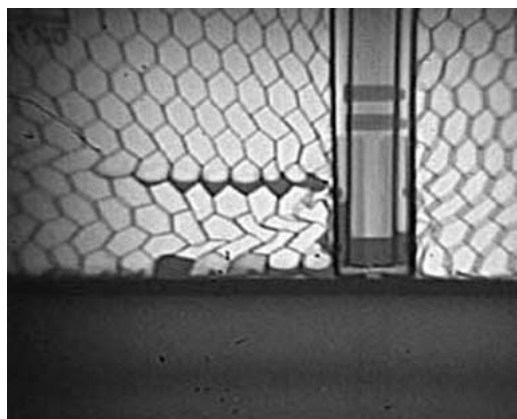
16. ábra Kétszintes, egy oldali kifolyás XR képe a c27 képmezőben a 2405c27x felvételen, 12órával a nedvesítés után

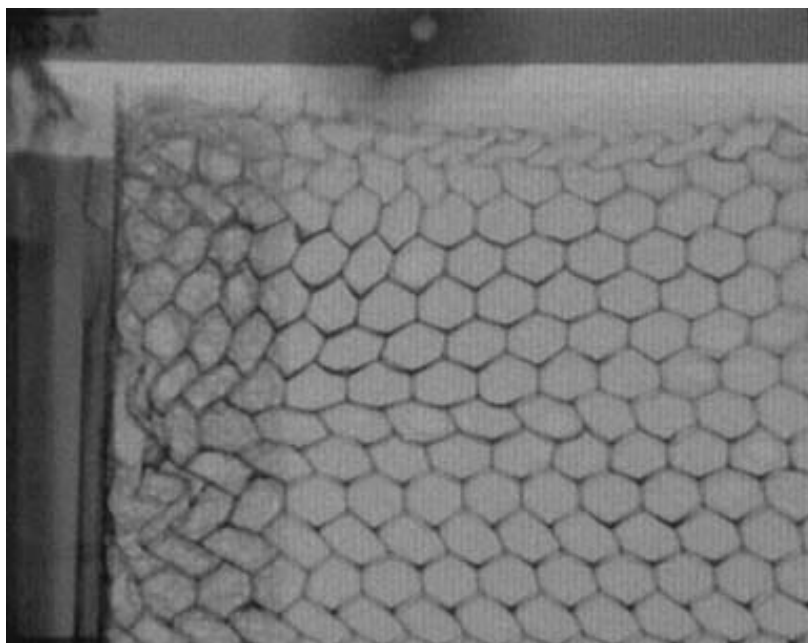
17. ábra Kilépőél-javítás NR képe az a47 képmezőben a 2406a47n felvételen

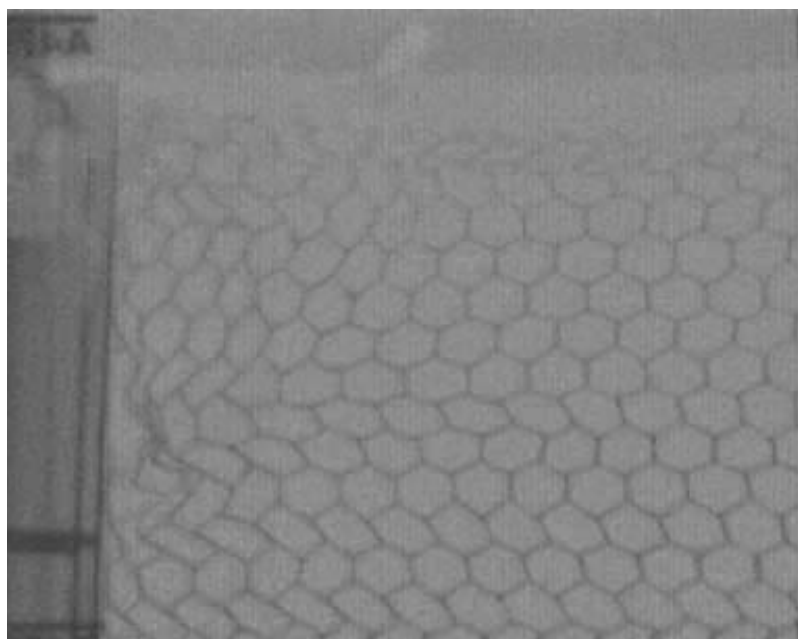
18. ábra Kilépőél-javítás XR képe az a47 képmezőben a 2406a47x felvételen

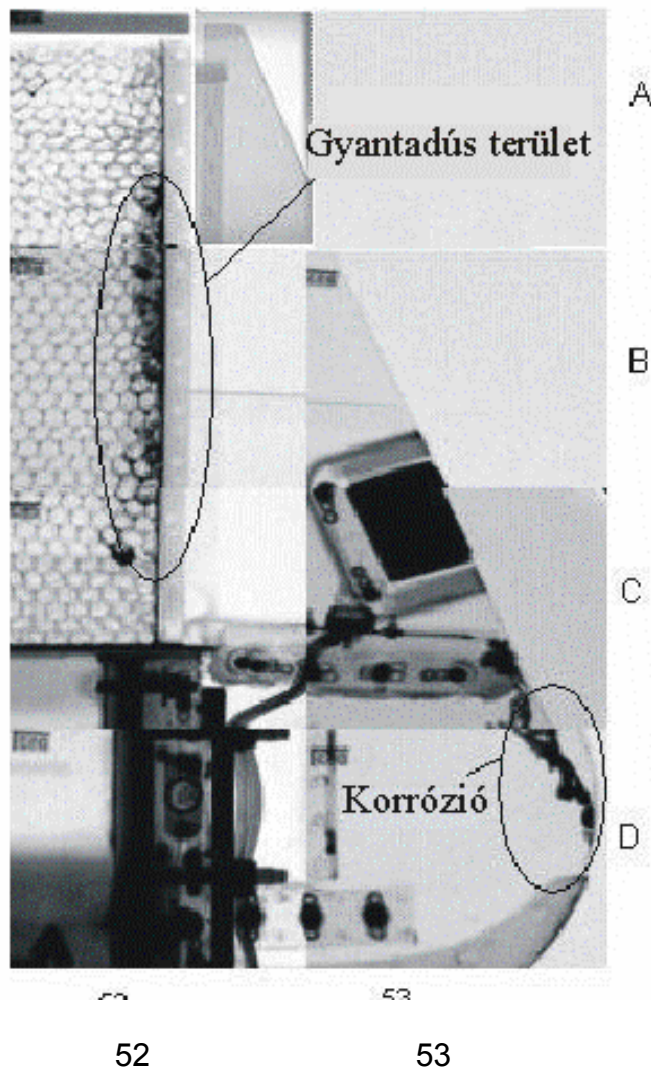
19. ábra Az RL2410 végáramvonalazójának száraz neutronradiográfiai felvétele gyantadús területtel és korróziós termékkel
