## **DIGITÁLIS NEUTRON- ÉS RÖNTGEN RADIOGRÁFIA ALKALMAZÁSA A HELIKOPTER FORGÓSZÁRNYLAPÁTOK VIZSGÁLATÁBAN**

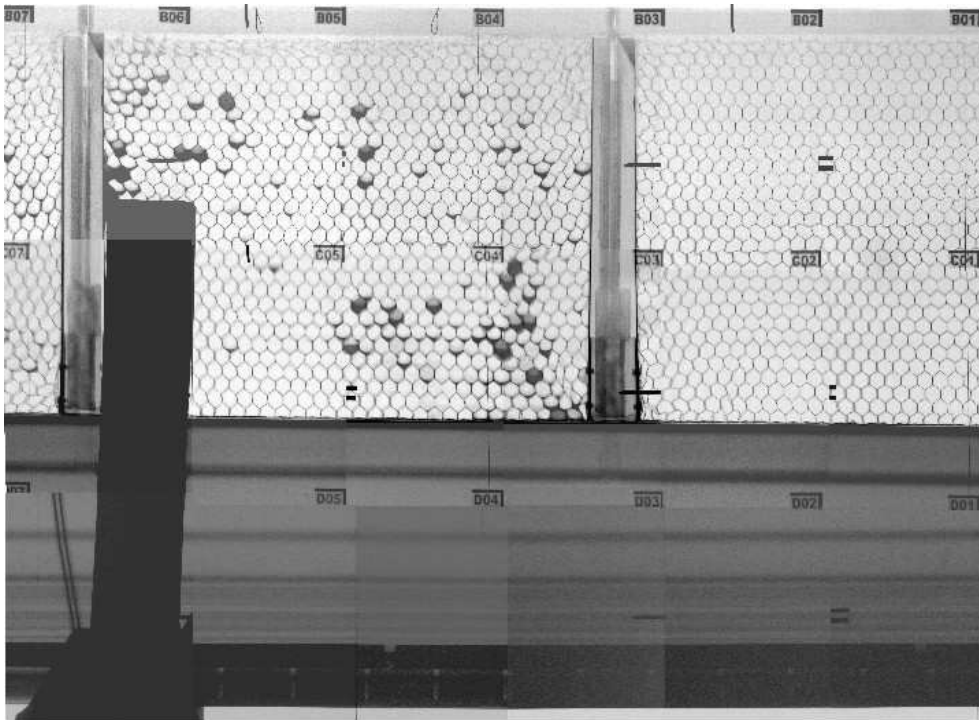
8. ábra. Mi-2 helikopter rotorlapát részlet röntgen-radiográfiai képe

Az ábrán látható szám-kódos jelzések a felvételi képmezők azonosítására szolgálnak, a lapátok mezőnkénti letapogatása nagyfokú precizitást igényelt, ezek segítségével tudtuk megkomponálni az egész lapát radiográfiai képét. A XR képen a szektorhatárolók szomszédságában lévő méhsejtrács elváltozása figyelhető meg. Egy egész szektort figyelve azt látjuk, hogy sötét foltok vannak jelen, az alsó felét tekintve, a főtartóhoz kapcsolódva növekszik a sötét foltok száma, míg a felső félben elszórtabban jelennek meg. A sötét foltok a víz beszivárgásnak a következményei, az el nem párolgó és ki nem folyó víz bekerül a méhsejtrács szerkezetbe, ahonnan nem tud távozni. A szektor alsó felében tapasztalt több sötét folt azt jelzi, hogy a bekerült víz lefolyt és a főtartóhoz kapcsolódó felületen gyűlt össze. A felvétel alján jól láthatók a jégtelenítő rendszer fűtővezetékei, amelyek az ellensúly fölött helyezkednek el. A jégtelenítő rendszernek igen fontos szerepe van, ezért vizsgálata körültekintést igényel. Az XR felvétellel részletes információt kapunk a kiegyenlítő súlyok állapotáról anélkül, hogy szét kellene szedni a lapátot.
