Hamza Zsolt – Hóz Erzsébet – Dr. Török Árpád
 e-mail: hamza.zsolt@kti.hu, hoz.erzsebet@kti.hu, torok.arpad@kti.hu

M2-es autóút közúti biztonsági felülvizsgálata (KBF) 2. rész

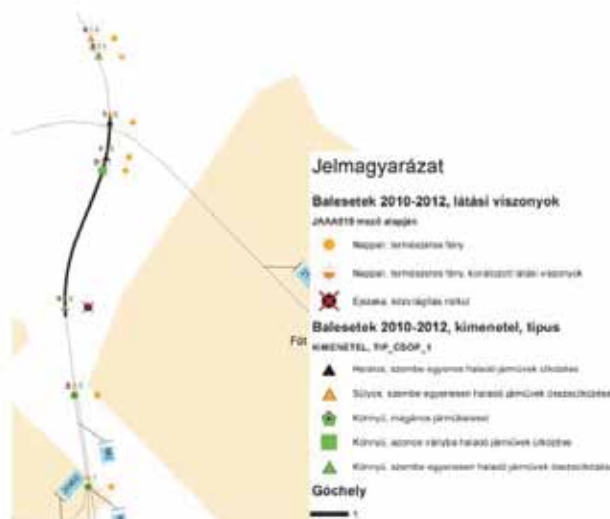
2. ábra: az M2-es autóút 1. gócszakasza

A 2. ábra az M2-es autóút 1. gócszakaszát ábrázolja (021+987- 022+821), a Dunakeszi és Fót között fekvő pályaszakaszhálózati inflexiós átmeneti ívében. A vizsgált 3 éves időszakban (2010-2012) két halálos baleset szembe haladó járművek részvételével, nappal történt. Az előzést kettős záróvonal tiltja, ennek ellenére egyes közlekedők előzésbe kezdenek. Az így bekövetkező balesetekben szerepet játszhat a sebességviszonyoknak nem megfelelő előzési látótávolság. A térképen megkülönböztettük a balesetek típusát és kimentelét is. A súlyos kimentelű szembe ütközéses baleseteket háromszöggel, az utoléréses baleseteket négyszöggel, míg a magános, azaz egy járműves baleseteket ötszöggel jelöltük. Fekete színnel a halálos, sárgával a súlyos, zöld színnel a könnyű kimentelű baleseteket jelöltük. A látási viszonyokra jellemző, hogy a balesetek általában nappal, jó látási viszonyok között történtek, és csak egyetlen éjszakai volt.

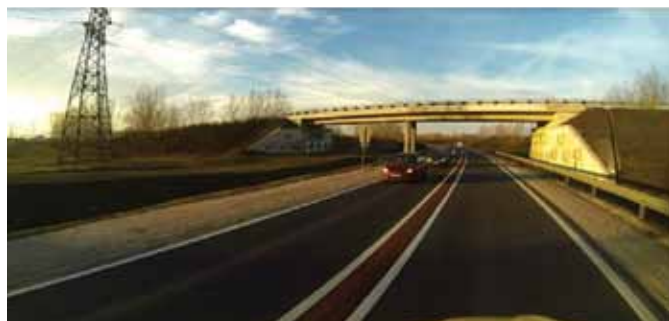
3. ábra: az M2-es autótűt 1. gócszakasza 22+350 km-szelvény, országhatár felé

Az 1. gócszakasz a 3. ábrán látható, a mért sebességek összegzett gyakorisági görbéi pedig az 4-5. ábrákon irányonkénti bontásban. A mérésekre 2014. június 6-án, pénteken került sor, napos száraz időben. Növekvő szelvény irányában (országhatár felé) 906 mérési adatból, a másik irányban (Budapest felé) 679 mérési adatból készültek az ábrák. Minden jármű sebességét megmértük, a nem csoportban és a csoportokban haladókat is.

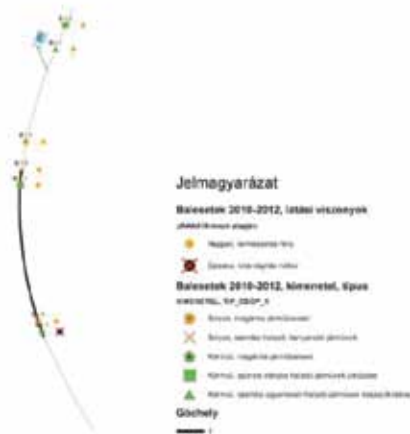
6. ábra: az M2-es autótűt 2. gócszakasza

A 6. ábra a 2. gócszakaszt szemlélteti (024+373- 025+300). A Dunakeszitől északra fekvő pályaszakasz ívben helyezkedik el. A két súlyos baleset szembe haladó járművek részvételével, nappal történt. Figyelmeztető, hogy az ív kezdetén és végén láthatók a sűrűsödések, elsősorban a magános balesetek, ami a helytelen sebességválasztásra utal.

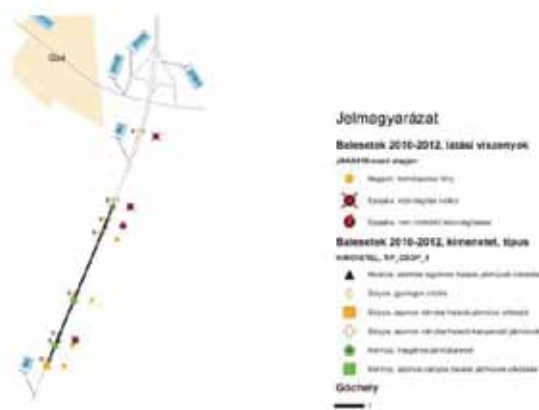
7. ábra: az M2-es autótűt 3. gócszakasza

A 7. ábra a 3. gócszakaszt szemlélteti (026+850-027+813). A Gödtől délre fekvő pályaszakasz egyenes vonalvezetésű, a két halálos baleset szembe haladó járművek részvételével, éjszaka történt. A vizsgált szakasz első részén az előzés megengedett, a látótávolság megfelelő. A szakasz másik, szintén egyenes vonalvezetéssel jellemezhető részén az előzés nem megengedett. Az utolérési balesetek a magassági vonalvezetésre hívják fel a figyelmet.

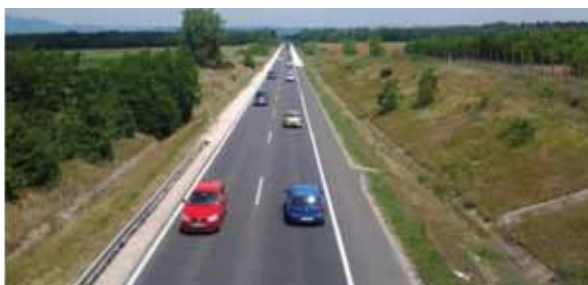
8. ábra: az M2-es autótű 3. gócszakasza (27+050 km-szelvény)

A 3. gócszakasz a 8. ábrán, a mért sebességek összegzett gyakorisági görbéi pedig a 9-10. ábrákon láthatók. A mérésekre szintén 2014. június 6-án, pénteken került sor, napos száraz időben. Az egyenes szakaszon mért átlagsebesség csak alig nagyobb az íves szakaszokon mért értékeknél, azonban a közlekedésbiztonsági helyzet árnyalt bemutatásához azt is meg kell említeni, hogy a nagyobb baleseti kockázattal közlekedő deviáns járművezetők viselkedésének megkülönböztetett értékelése szükséges.

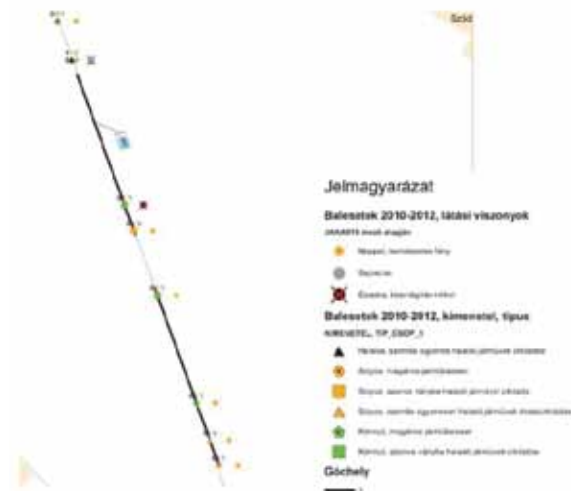
11. ábra: az M2-es autótű gócszakasza 4-5.

A 11. ábrán a 4.-5. gócszakaszok láthatók (029+500- 030+450; 030+808- 031+764). A Göd és Sződ között fekvő pályaszakaszok egyenes vonalvezetésűek, ennek ellenére történtek súlyos és halálos balesetek, azonos irányba és szembe haladó járművek részvételével is. Adott szakaszokon az előzés megengedett, a rendelkezésre álló látótávolság megfelelő.

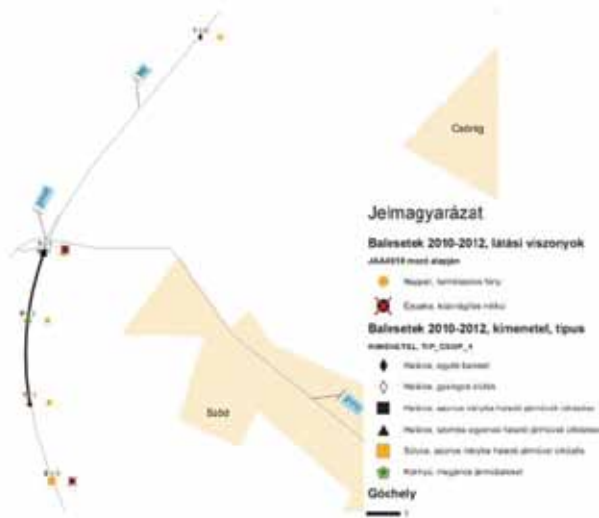
12. ábra: az M2-es autótű 6. gócszakasza

A 12. ábra a 6. góchelyet szemlélteti (033+106- 033+882). A Sződliget és Sződ között fekvő pályaszakasz ívben helyezkedik el. A halálos balesetek azonos irányba és szembe haladó járművek részvételével történtek, illetve egy halálos kimenetelű gyalogos elütés is történt. Az adott szakaszon az előzés nem megengedett, ennek ellenére egyes közlekedők kockázatos manőverbe kezdenek. Az így bekövetkező balesetekben szerepet játszhat a sebességviszonyoknak nem megfelelő előzési látótávolság.

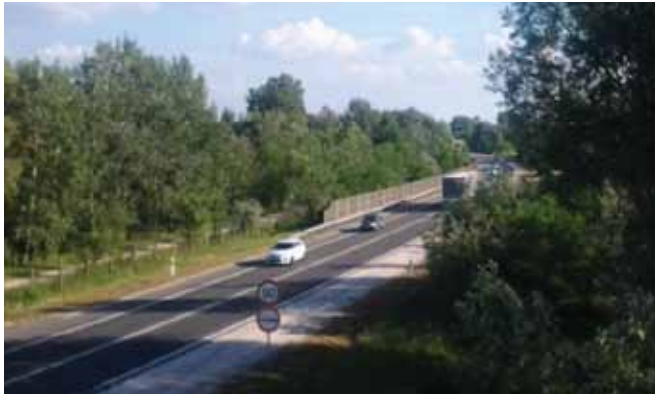
13. ábra: az M2-es autótű 6. gócszakasza (33+300 km-szelvény)

A 6. gócszakasz a 13. ábrán látható, a mért sebességek összegzett gyakorisági görbéi pedig a 14-15. ábrákon. A mérésekre szintén 2014. június 6-án, pénteken került sor, napos, száraz időben. E mérési helyszín adatai is alátámasztják, hogy az egyenes szakaszon mért átlagsebesség csak alig nagyobb az íves szakaszokon mért értékeknél.

A szimpla záróvonallal ellátott szakaszokon dupla záróvonal (köztes pirossal színezett terület) kialakítása és flexibilis, függőleges burkolati jelzőtestek elhelyezése.

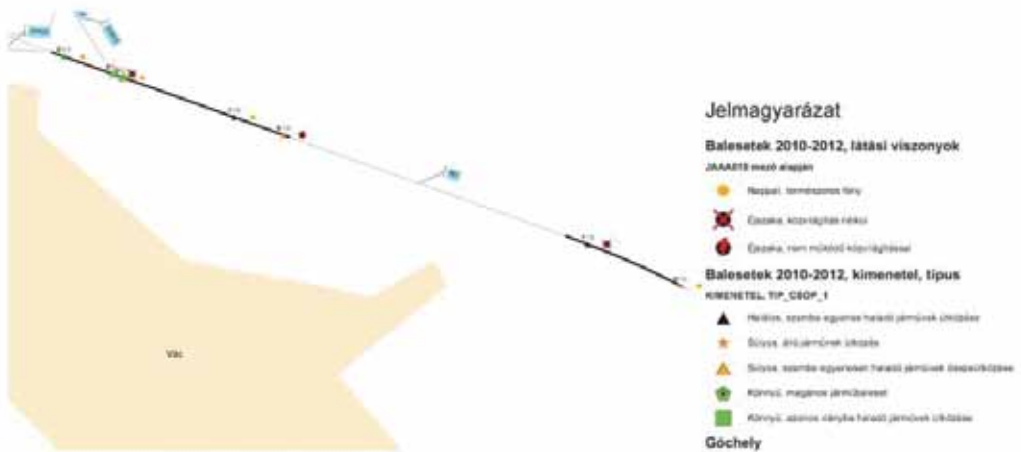
16. ábra: az M2-es autótút 7-8. göcszakaszai

A 16. ábrán a 7- 8. góchelyek láthatók (045+780- 046+027; 046+797- 047+347). A Váctól északra fekvő pályaszakaszok egyenes, illetve enyhe ívű vonalvezetéssel jellemezhetők. A súlyos és halálos balesetek szembe haladó járművek részvételével történtek. A vizsgált szakasz első részén az előzés megengedett, a látótávolság megfelelő. A szakasz másik, enyhe ívű vonalvezetéssel jellemezhető részén az előzés tilos (13. ábra).

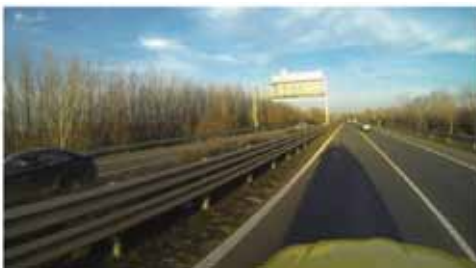
17. ábra: Osztott pályás 2*2 sávossal kialakított szakasz az M0-as autótúti kapcsolathoz

Az M2-es út a gyorsforgalmi úthálózat részeként közúti jelzőtáblával kijelölt autótút (17., 18. ábra). Keresztmetszeti kialakítása szerint azonban inkább „nagyvonalú paraméterekkel” megépített fő-útnak mondható, hiszen az útvonal döntő része 2*1 forgalmi sávval, leálló sáv nélkül üzemel, 2*2 sávossal csak az M0-Dunakeszi csomópont szakaszon és Göd környezetében található. Aszimmetrikus kiépítés (2+1, 1+2 sáv) a külön szintű csomópontok környezetében van.

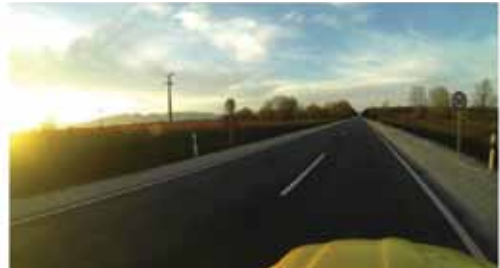
18. ábra: 1+1 sávossal kialakított szakasz (normál kétsávossal), előzés megengedett, sebesség 90 km/h

Az útkategória/kiépítettség és a használat közötti összhang hiányát az útvonal 90 km/h sebesség szabályozása kívánja feloldani (a táblákat rendszeresen megismétlik), azonban a közlekedésbiztonsági kockázat változatlanul fennáll.

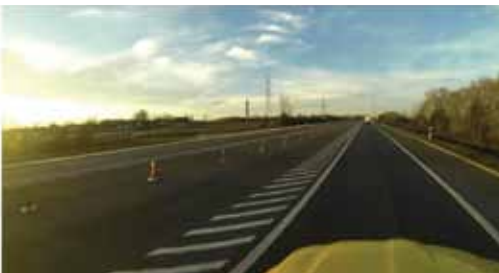
19. ábra: Forgalom elől elzárt terület, flexibilis függőleges jelzöttest

bálytalan előzéseket lehetővé teszi, hogy a csökkenő útpálya keresztmetszet ellenére viszonylag nagy terület (forgalom elől elzárt) áll rendelkezésre.

A sávfelfogyásos szakaszok végén, a szabálytalan, de a tiltott haladást még fizikailag lehetővé tevő helyszíneken (széles útfelület, illetve felfestett forgalomtól elzárt terület) a sávfelfogyás markánsabb jelzése fizikai korlátozó eszközzel, pl. flexibilis, függőleges burkolati jelzőtestek.

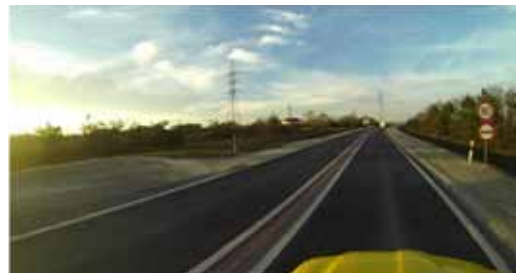
20. ábra: Dupla záróvonal között piros színű felfestés

Az előzést tiltó szakaszok dupla záróvonal közötti piros színezésű területtel, szimpla záróvonalal, illetve „Előzni tilos” jelzőtáblával szabályozzák. Mindkét esetben történtek balesetek, mivel fizikai korlátozó eszköz hiányában a szabálytalan előzési manőver megtehető.

A dupla záróvonallal ellátott szakaszokon, a köztes pirossal színezett területen flexibilis, függőleges burkolati jelzőtestek elhelyezése.

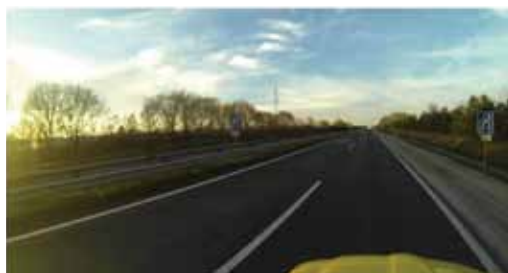
A sávcsökkenések jelzés és előjelzés rendszere megfelelő, a szükséges sávfelfogyást jelző és előjelző táblák, terelőnyilak megtalálhatók, a tényleges sávcsökkenés előtt a sebesség 90 km/h-ra korlátozott és előzési tilalmat jelölnek. A várható szembejövő forgalomra sárga háttérű veszélyt jelző tábla hívja fel a figyelmet. A baleseti kockázatra sárga háttérű, balesetveszélyes útszakasz feliratú, ütközésveszélyre figyelmeztető tábla is utal, de megjegyzendő, hogy ezt a típusú kiegészítő táblát oldali irányú ütközés kockázatánál szokták alkalmazni, de az ehhez rendkívül hasonló, így zavaró lehet. A bemutatott baleseti adatok és a helyszínen tapasztaltak alapján megállapítható, hogy a gondos forgalmi rend kialakítás ellenére a járművezetők egy része a sebességét növelve, még a 2*1 sávú kialakítás előtt meg kívánja előzni az előtte haladó(ka)t, amivel konfliktus helyzetet teremt. A sza-

21. ábra: Sávelfogyás előjelzése

Az előzést lehetővé tevő hosszú egyenes szakaszokon a forgalmi irányokat terelő vonal választja el, a keresztmetszeti kialakítás elméletileg nem teszi lehetővé három jármű egymás melletti, szabályos elhaladását, azonban a széles, néhol burkolt padka miatt ezt helyenként mégis megteszik (21. és 22. ábra). Ezen szakaszokon is 90 km/h a sebességkorlátozás (rendszeres ismétlés mellett). A szembejövő forgalomra csak a 2*2 sávból 1*1 sávra alakulás kezdetén alkalmaznak figyelmeztető jelzést. Szembejövő jármű ütközéséből itt is kialakulnak góchelyek, mivel előzésre igény van, de a forgalom nagysága, összetétele, illetve az útpálya keresztmetszet kialakítása ezt nem mindig teszi biztonságosan lehetővé.

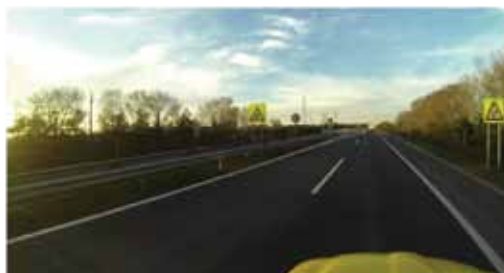
22. ábra: Sávelfogyás utáni szembejövő forgalom jelzése

Az előzésre engedélyezett 2*1 sávossal, csak terelővonallal elválasztott útvonalrészek balesetsűrűsödési szakaszain a 90 km/h sebességkorlátozással együtt a „Szembejövő forgalom” veszélyt jelző tábla elhelyezése sárga háttérű, egybeszerkesztett kivitelben.
