# Vulkánkitörések hatása a repülésbiztonságra, egy baleset bemutatása

**Dr. Becske Loránd – Dr. Sobor Ákos – Mónus Ferenc**

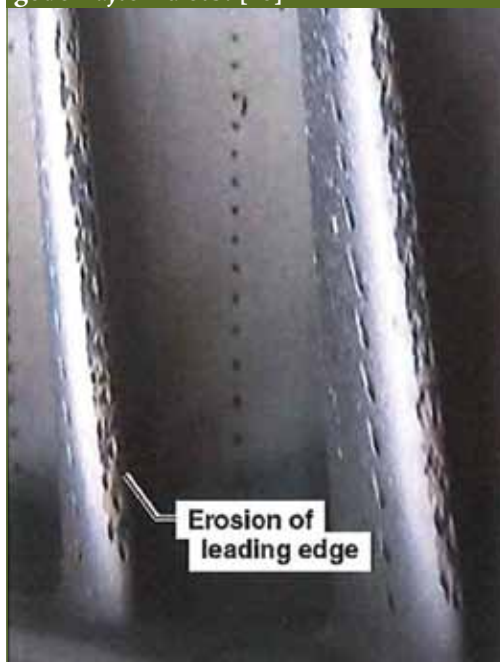
Továbbrepüléssel ezek növelnék a hajtómű károsodását. A károsodás olyan mértéket is felvehet az eltömődések, kompresszor lapátok esetleges profilváltozása miatt, hogy az a hajtómű égőtér kiolvadásával járhat, és nem

**7. ábra: NASA Volcanic Ash v. Jet Engine Fan Blades Erózió a lapátok belépőélén. Hűtőlevegő rések eltömődése, túlmelegedő hajtómű stb. [10]**

Haladéktalanul csökkenteni kell a tolóerőt, hogy olvadt üvegréteg ne üljön ki a lapátok felületére az alacsonyabb gázhőmérséklet miatt a nagynyomású turbina első lapátsorán. Le kell kapcsolni a tolóerő automatát, hogy minél hamarabb kialakuljon az alapjáratú tolóerő.

A hamufelhő több száz kilométerre is kiterjedhet, ezért a lehető leggyorsabban teljes visszafordulást kell tenni annak elhagyása miatt.

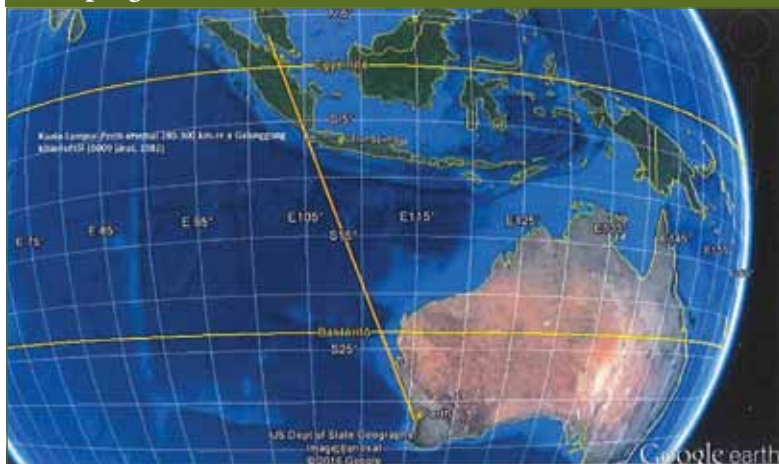
**9. ábra: A BA 009-es járat tervezett útvonala, kb. 280-300 km távolságra a Galunggung vulkántól (Forrás: Internet, google earth program)**

Jakartától kb. 160 kilométerre, óriási erővel kitört. A vulkán hatalmas hamufelhőt, és szemcsés anyagot lövellt a levegőbe, 8 mérföld (13 km) magasra. A kitörés hatalmas vulkanikus vihart kavart, vastag, forró kénés gázréteggel, ami erős villamos tevékenységgel járt.

A kitöréssel kapcsolatban semmiféle figyelmeztetést nem adtak a légi közlekedés résztvevői számára.
