■ **Rezumat:** Casa Bosianu se află într-o zonă a Bucureștiului bogată din punct de vedere patrimonial, care însă este cel mai adesea ignorată. Istoria proprie a clădirii și a ansamblului în care se găsește, cât și atributele stilistice proprii, fac ca aceasta să merite a fi protejată. În momentul de față clădirea suferă numeroase degradări și insuficiențe, majoritatea provenind din modul impropriu de utilizare. Intervenția încă se poate realiza facil, fără costuri extrem de ridicate, însă reabilitarea strict fizică a monumentului se va dovedi ineficientă pe termen lung atâta timp cât nu se va lua în calcul atât o reorganizare funcțională vizând deschiderea către public, cât și un program de promovare și mentenanță.

■ **Abstract:** The Bosianu House is sited in a very rich area of Bucharest in heritage terms, but which is most often overlooked. The history of the building and of the ensemble that hosts it, as well as its specific stylistic features, make it worth protecting. The building currently suffers from numerous deteriorations and shortcomings, most of which are the result of improper use. The intervention may still be conducted easily, without exaggerated costs, but the ph

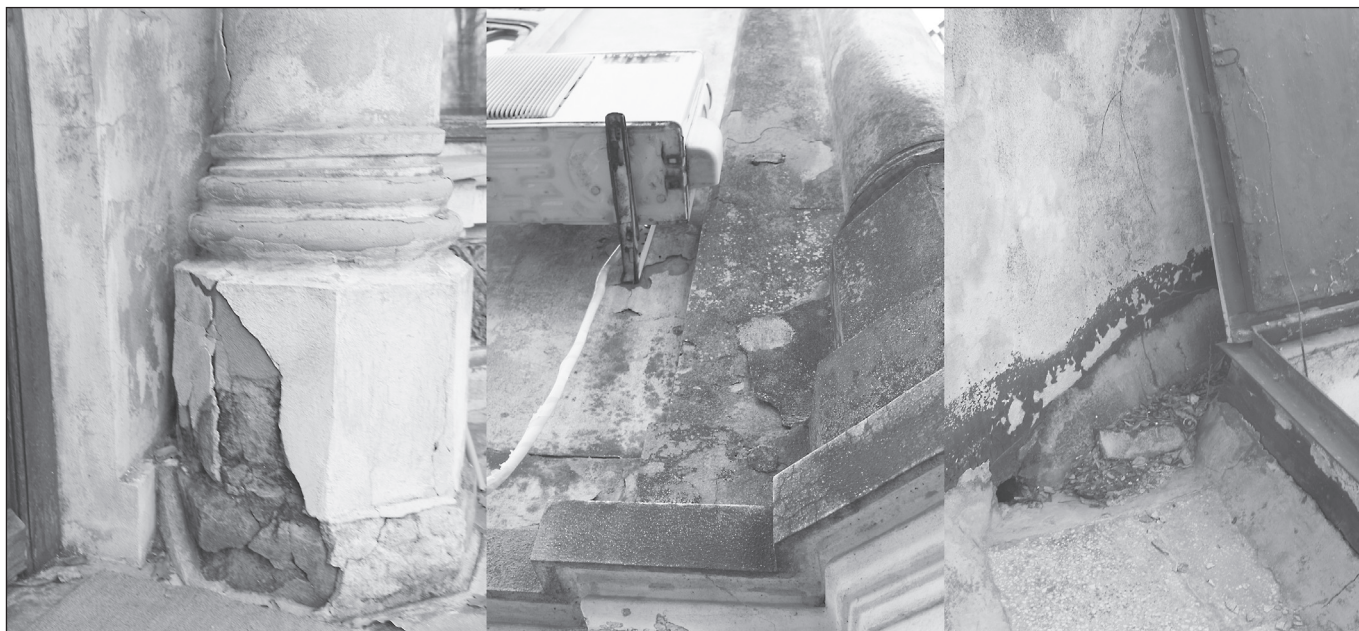
■ Foto 6. Degradări la nivelul fațadelor

■ Photo 6. Deteriorations on the elevations

- Physical deteriorations endangering the condition of the building, including its improper use in functional terms, without enhancement of its cultural and historical features (failure to use, heat and aerate the building, infiltrations occurred as a result of ineffective evacuation of rainwater, biological attacks, salts, plaster detachment, poor insulation of terraces, etc.);

- Eliminarea cauzelor degradărilor și readucerea clădirii la starea optimă (refacerea trotuarelor, refacerea jgheburilor și a burlanelor, desfacerea tencuielilor afectate și refacerea acestora pe bază de var, realizarea unor șlițuri de aerare în demisol, înlocuirea elementelor puternic afectate din șarpantă etc.);

- Removing the deterioration causes and bringing the building back to its optimum condition (restoration of the pavements, gutters, and downpipes, removal of the affected plaster and its conservation using lime, building aeration slits in the semi-basement, replacing the roof structure elements that are strongly affected, etc.);
- Reorganising the building functionally for optimum use (transforming the semi-basement into an area open to the public, partially intended for economic use – tea house –, and partially for cultural events – multifunctional room, ensuring pedestrian access directly from the Carol Park, opening the high attic to the public and using it for summer events, bringing the library at the high ground floor to current standards, etc.);

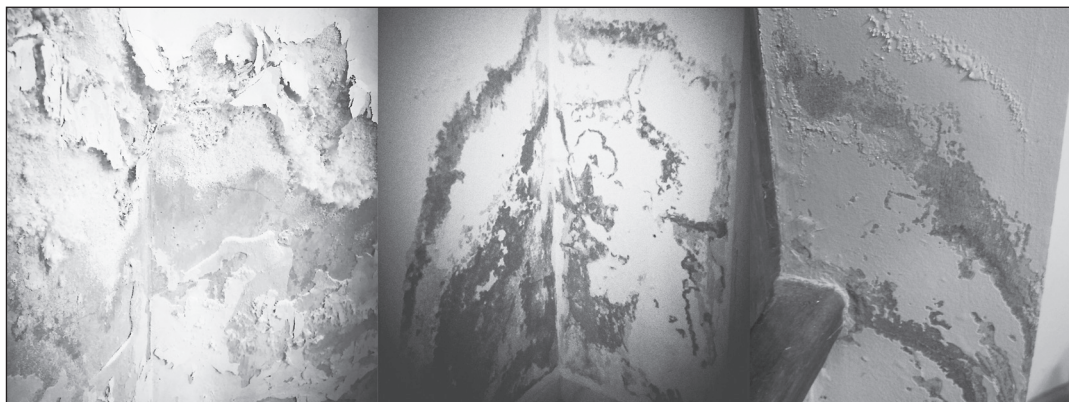
■ Foto 10. Degradări perietale
■ Photo 10. Wall deteriorations

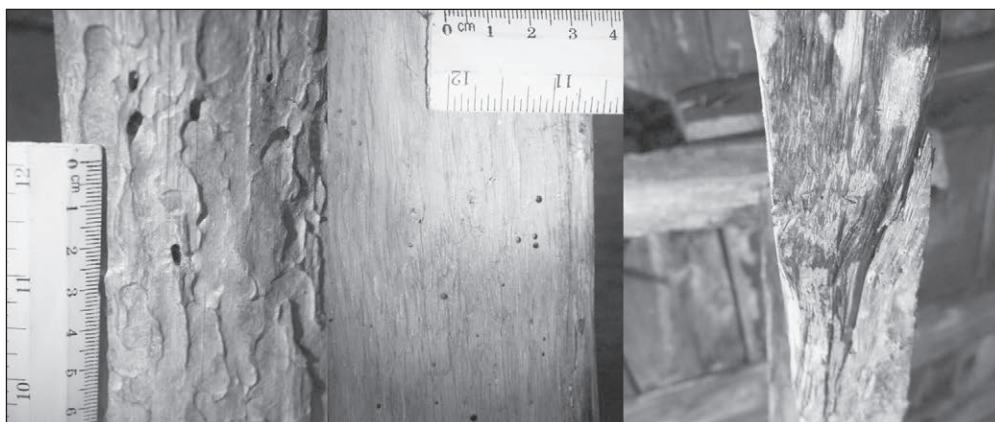
■ Foto 11. Degradări la nivelul șarpantei
■ Photo 11. Roof structure deteriorations

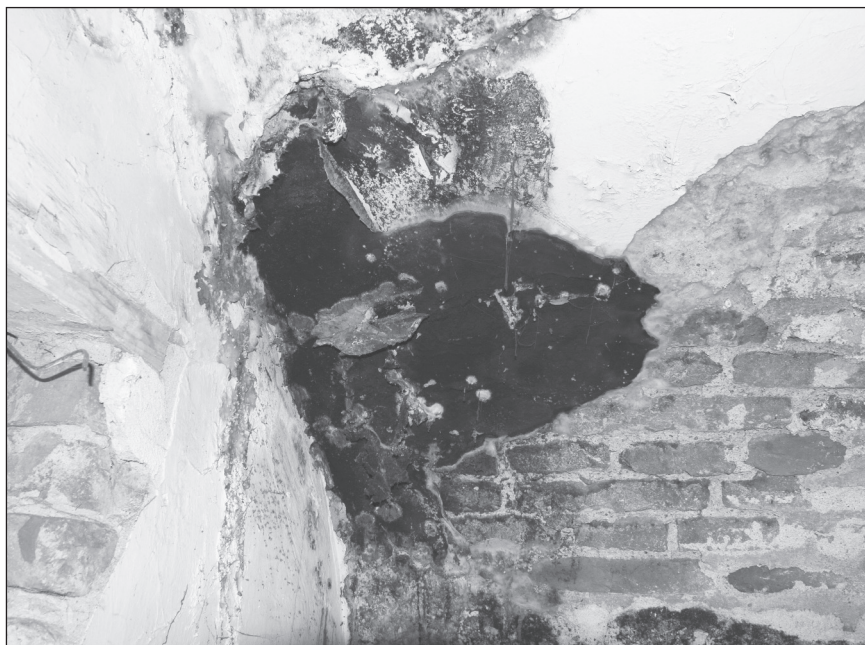
■ The fruiting bodies of the *Serpula lacrymans* fungi species are fleshy, large and easy to peel off the substrate. The central part (hymenophore) is yellow to rust-coloured, irregular, with white edges (Photo 1). They usually appear on masonry, at a certain distance from the wooden elements from which they feed. With ageing, they dry and become blackish, staying attached to the substrate (Photo 2).

■ **Foto 2.** Corpuri sporifere îmbătrânite ale buretelui de casă © Octavian COROIU
 ■ **Photo 2.** Old fructification bodies of *Serpula lacrymans* © Octavian COROIU

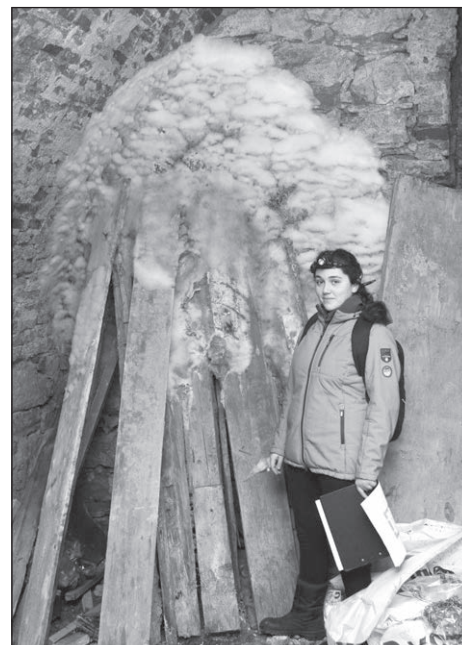
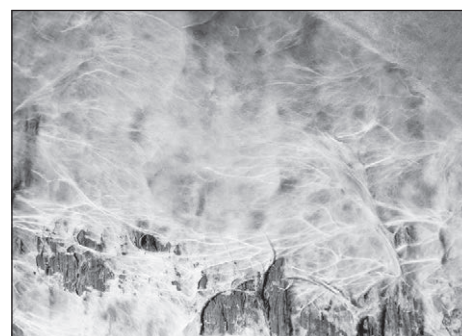
■ **Foto 3.** Dezvoltarea miceliului în condiții favorabile (subsolul Conacului Gallus din Gilău, 2015) © Octavian COROIU

■ **Photo 3.** Mycelium development in favourable conditions (basement of the Gallus Mansion in Gilău, 2015) © Octavian COROIU

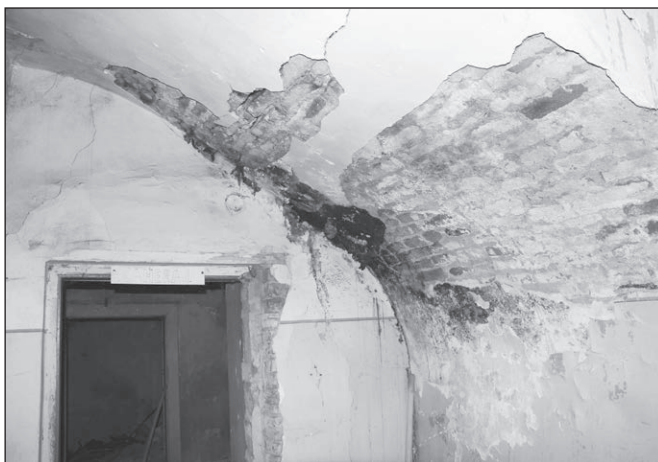
Primul indiciu a fost prezența corpurilor sporifere vechi la nivelul pereților și al bolților etajului (foto 4). Nu am găsit miceliu proaspăt, vizita având loc pe timp de iarnă, în 10 februarie 2015, însă erau prezente filamentele specifice, miceliu uscat din zona planșeelor prăbușite (foto 5). Ciuperca s-a răspândit prin intermediul elementelor de lemn pe care le-a degradat sub formă de putregai, dar și de-a lungul zidurilor. Din acest motiv, capetele grinzilor încastrate au fost cele mai afectate, lucru care a dus în final la prăbușirea unor planșee, cum a fost cazul celui de deasupra încăperii centrale (foto 6). În alte zone planșeele erau doar parțial prăbușite, dar tot într-o stare avansată de degradare (foto 7). Am stabilit efectuarea unor sondaje, prin îndepărtarea stratului de tencuială, pentru a determina extinderea atacului, care părea masiv.

■ **Foto 4.** Corpuri sporifere îmbătrânite ale buretelui de casă (Poarta de Nord, Cetățuia din Cluj-Napoca, 2015) © Octavian COROIU
 ■ **Photo 4.** Old fructification bodies of *Serpula lacrymans* (North Gate, Citadel in Cluj-Napoca, 2015) © Octavian COROIU

The first clue was the presence of old fruiting bodies on the walls and vaults of the upper floor (photo 4). We did not find any fresh mycelium, the visit taking place during winter, on February 10, 2015, but there were specific filaments present, dry mycelium in the area of the collapsed slabs (Photo 5). The fungus spread through the timber elements it had damaged by rot, but also along the walls. For this reason, the ends of the embedded beam ends were the most affected, which finally led to the collapse of several slabs, such as the one over the central room (Photo 6). In other areas, the slabs were only partially collapsed, but still in an advanced state of decay (Photo 7). We carried out some surveys, by removing the plaster layer, in order to determine the extent of the attack, which seemed massive.

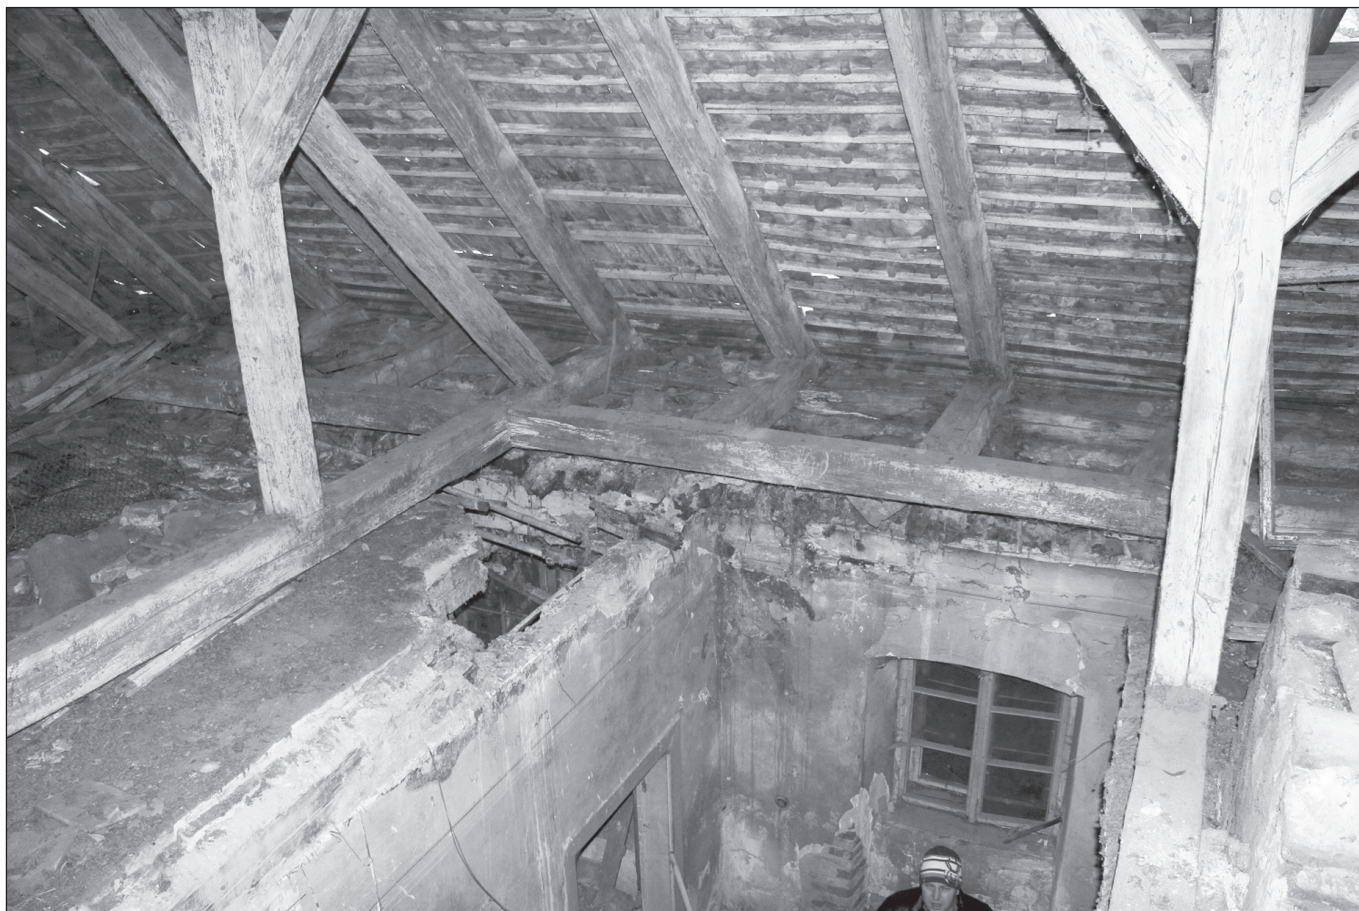
■ **Foto 5.** Miceliu rămas expus după prăbușirea planșeului © Octavian COROIU
 ■ **Photo 5.** Mycelium exposed after the collapse of the slab © Octavian COROIU

■ Foto 6. Planșeu prăbușit în urma atacului de *Serpula lacrymans* © Octavian COROIU
 ■ Photo 6. Ceiling slab collapsed following the *Serpula lacrymans* attack © Octavian COROIU

ale procentului de umiditate și am notat elementele de lemn ce necesitau înlocuire parțială sau totală. Am stabilit cauzele care au dus la umezirea lemnului șarpantei, planșelor și pereților. Degradările de la nivelul învelitorii au permis infiltrarea apelor pluviale pe o perioadă îndelungată, iar lipsa de încălzire și ventilare a clădirii a dus la crearea condițiilor optime pentru declanșarea atacului.

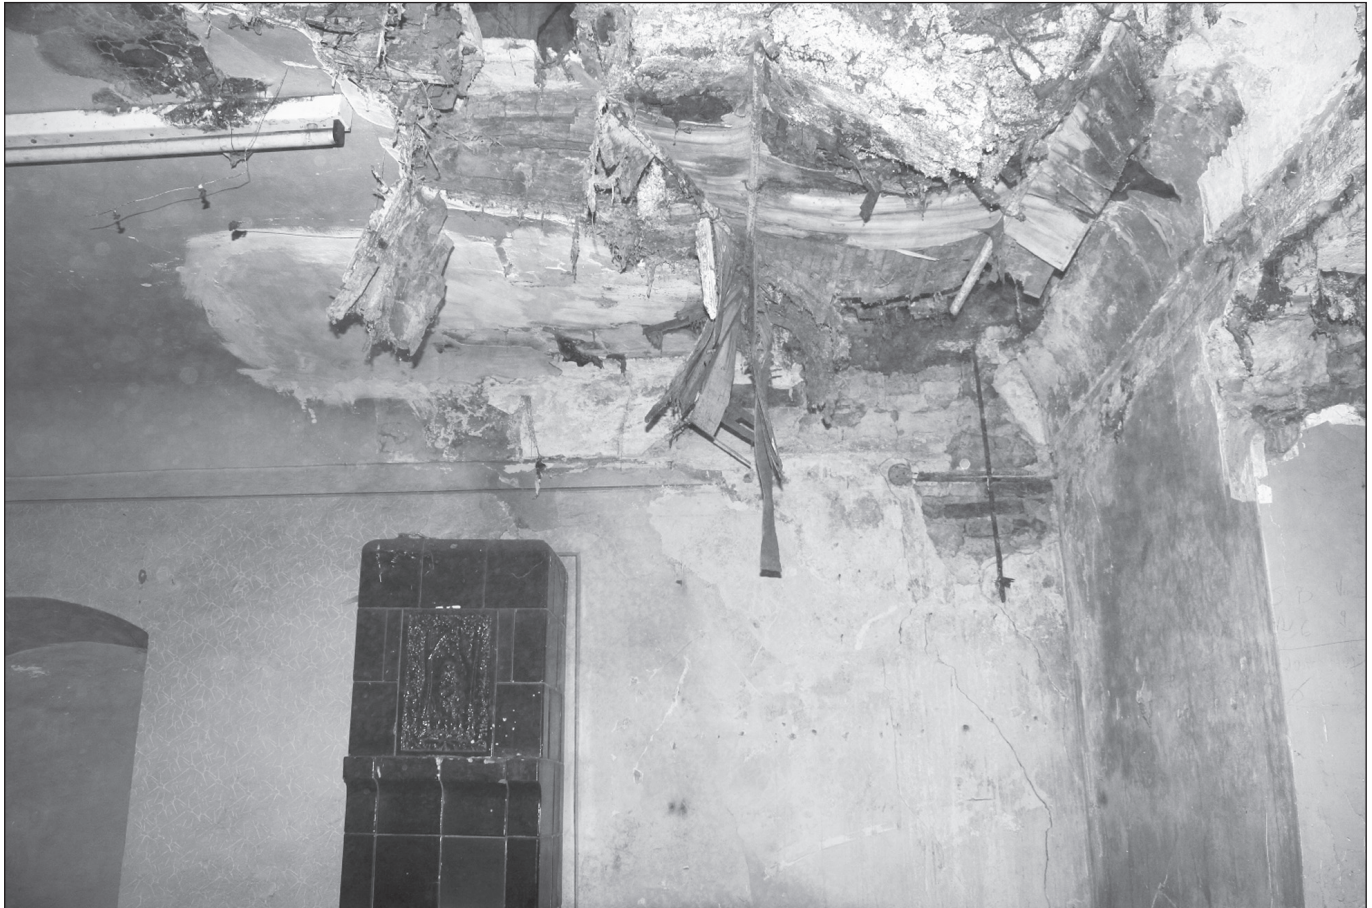
■ Foto 7. Planșeu degradat © Octavian COROIU

■ Photo 7. Decayed ceiling slab © Octavian COROIU

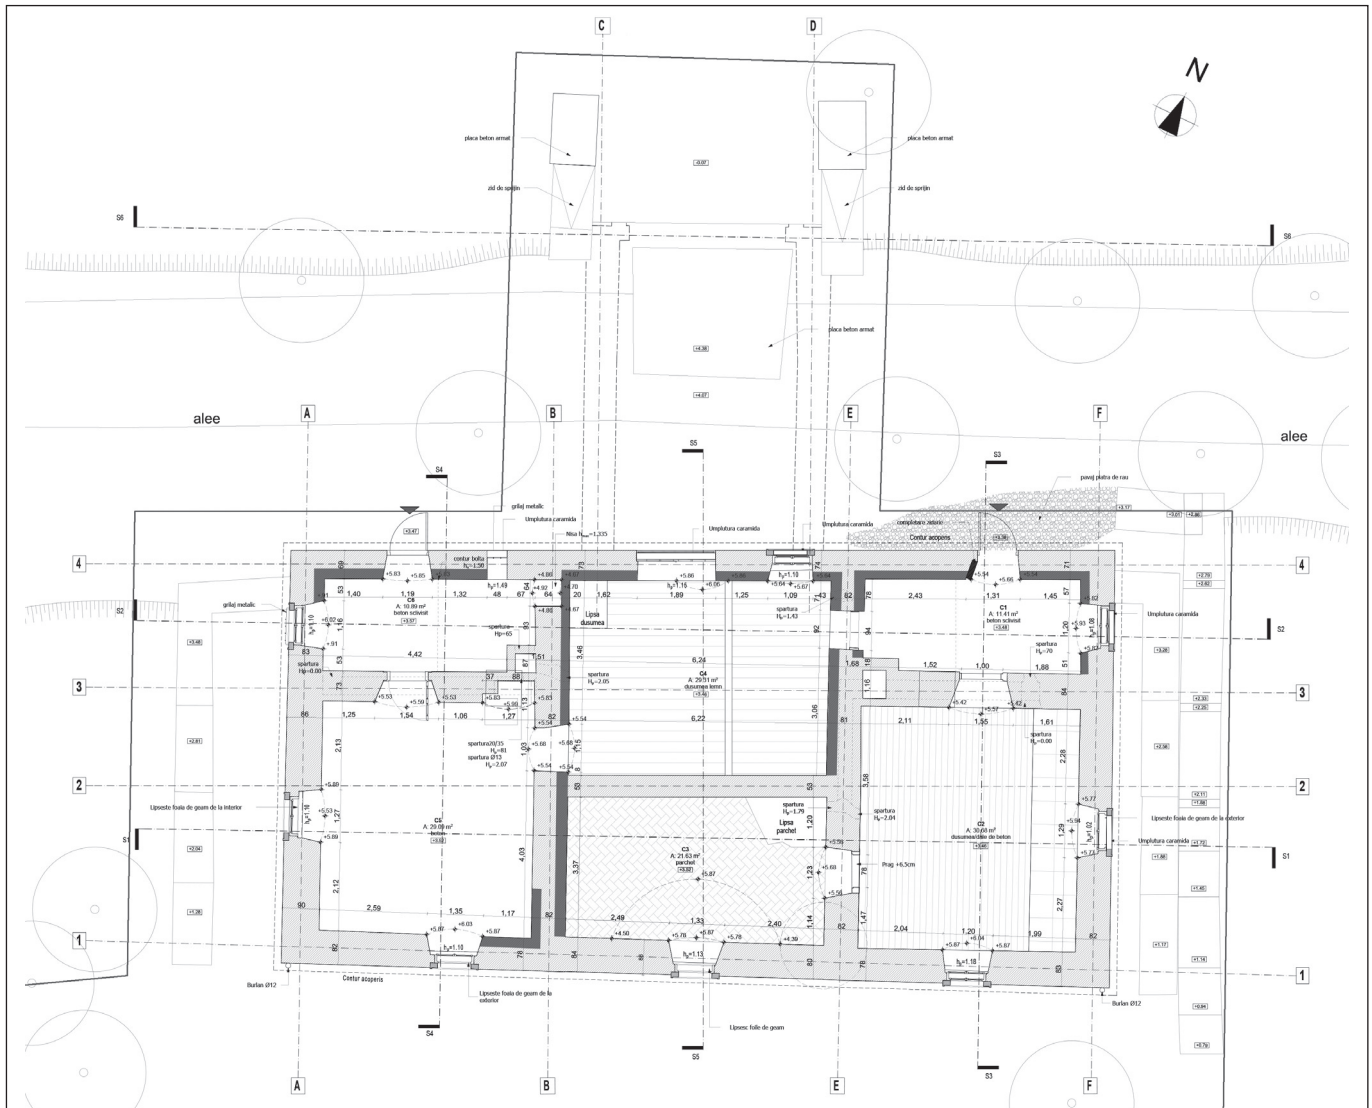
În data de 9 aprilie 2015 am efectuat a doua vizită, pentru a decide asupra măsurilor de eradicare. Existau cel puțin două focare inițiale, extinderea totală fiind marcată în figura 1. Am efectuat fotografii, măsurători

On April 9, 2015, we made a second visit, in order to decide on the eradication measures. There were at least two initial outbreaks, the total extension being highlighted in Figure 1. We took photographs, made measurements of the moisture level, and we marked the timber elements that needed partial or total replacement. We established the causes that had led to the moistening of the roof structure's timber, of the slabs, and of the walls. The damages at roofing level allowed rainwater to infiltrate over a long period of

■ Fig. 1. Extinderea atacului fungic produs de *Serpula lacrymans* la nivelul zidăriei. Relevu Poarta de Nord – Etaj © SC FKM SRL, modificat © Ruxandra COROIU
■ Figure 1. Expansion of the fungal attacks produced by *Serpula lacrymans* on the masonry. North Gate Survey – Upper floor © FKM Ltd., modifications by © Ruxandra COROIU

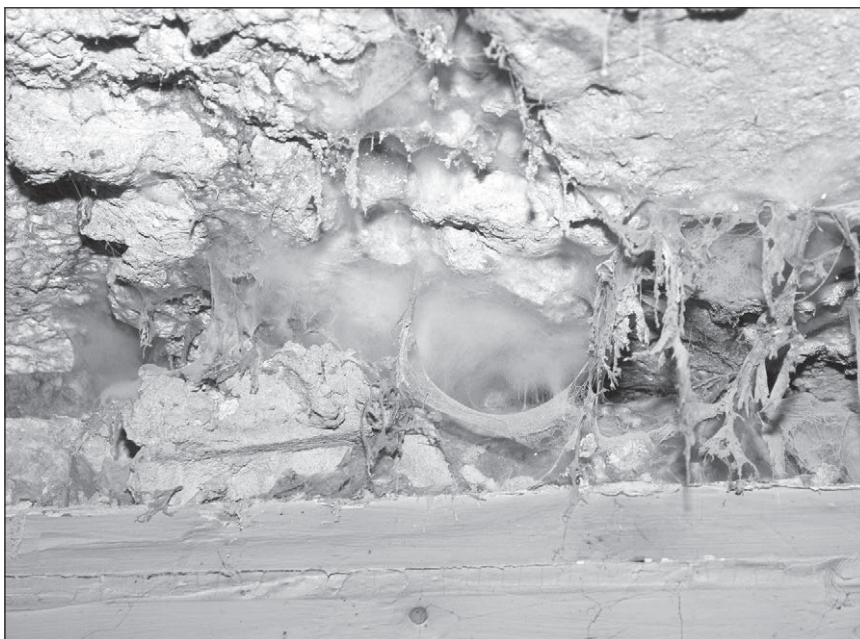
The plaster of the affected walls was removed and the visible mycelium was cleaned out. In certain areas, it began to develop with the rise of the outside temperature (Photo 8). A source of food was removed by dismantling the timber slabs. The development of fresh mycelium took place near the joineries, where the fungus found a new source of food (Photo 8).

■ Foto 8. Miceliu proaspăt, dezvoltat în apropierea tâmplăriei ferestrelor © Octavian COROIU
■ Photo 8. Fresh mycelium, developed near the window joineries © Octavian COROIU

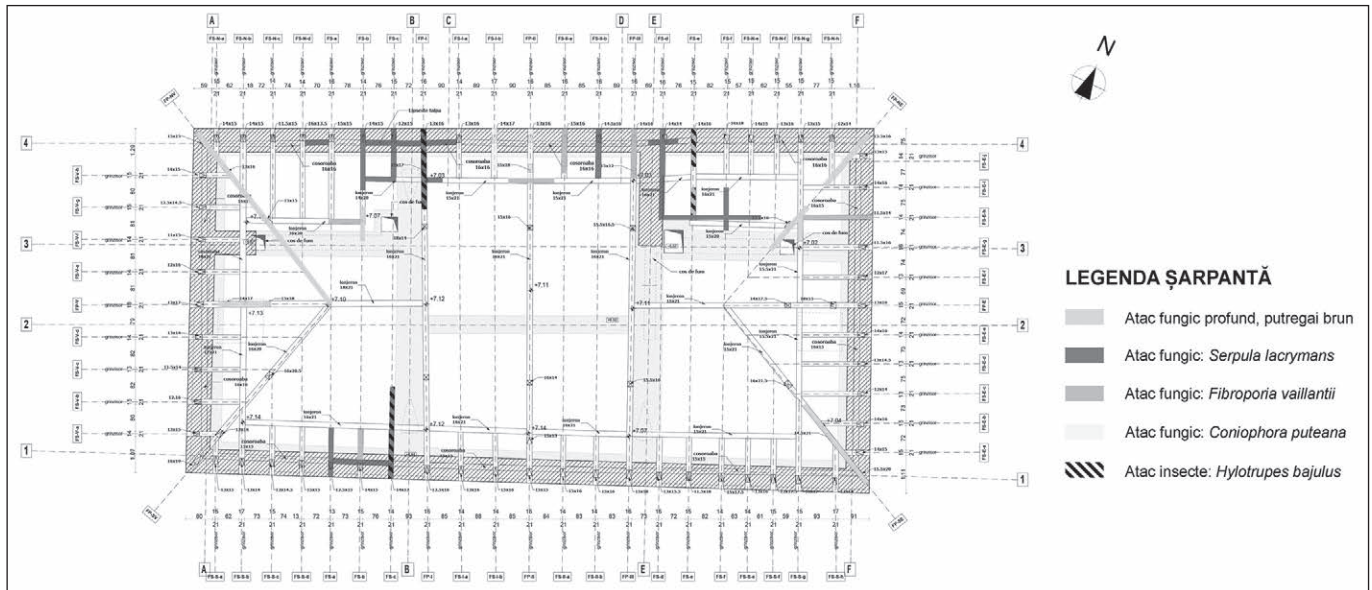
Atacul masiv, dezvoltat într-o perioadă de câțiva ani, a ajuns să afecteze și unele elemente ale șarpantei. Extinderea în structura superioară a fost totuși limitată datorită ventilării naturale de aici (fig. 2). Planșeele de lemn peste etaj erau însă compromise în mare măsură. Încălzirea clădirii pentru a facilita uscarea zidăriei era imposibil de realizat. Prima etapă a fost înlocuirea planșelor degradate cu unele provizorii, apoi a elementelor șarpantei, pentru a putea realiza reparațiile învelitorii și a stopa infiltrațiile.

The massive attack, developed over a period of several years, came to affect some roof structure elements as well. The expansion in the upper structure was still limited due to the existing natural ventilation (Figure 2). The timber slabs over the upper floor were, however, compromised to a large extent. It was impossible to heat the building in order to facilitate the drying of the masonry. The first stage was to replace the damaged slabs with temporary ones, then the roof structure elements, to be able to carry out the repair on the roof covering and to stop the infiltrations.

■ **Fig. 2.** Extinderea atacului buretelui de casă la nivelul șarpantei, precum și alte atacuri de fungi și insecte xilofage. Relevu Poarta de Nord – Șarpantă © SC FKM SRL, modificat © Ruxandra COROIU

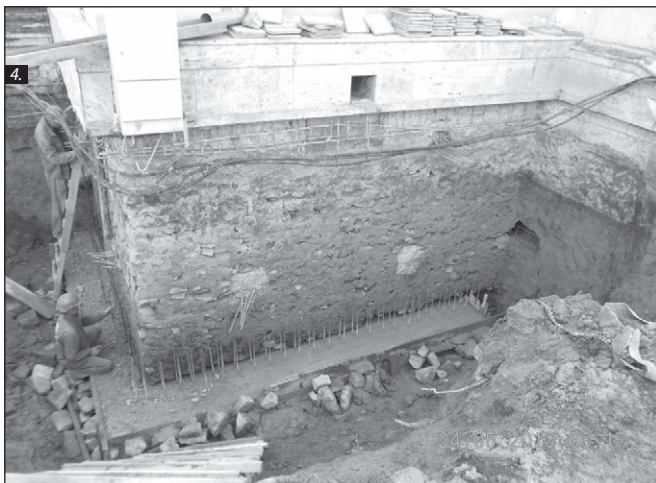
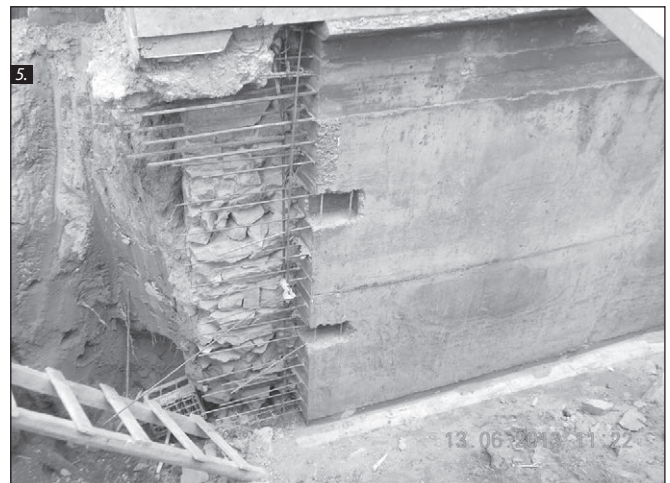
- **Foto 2.** Zidul din cărămidă afectat de tasarea inegală a celor două corpuri
- **Photo 2.** Brick wall affected by the uneven subsidence of the two building parts
- **Foto 3.** Infiltrațiile de apă măsurând aproximativ 40 cm în interiorul subsolului corpului sud
- **Photo 3.** Water infiltrations of approximately 40 cm inside the basement of the southern block

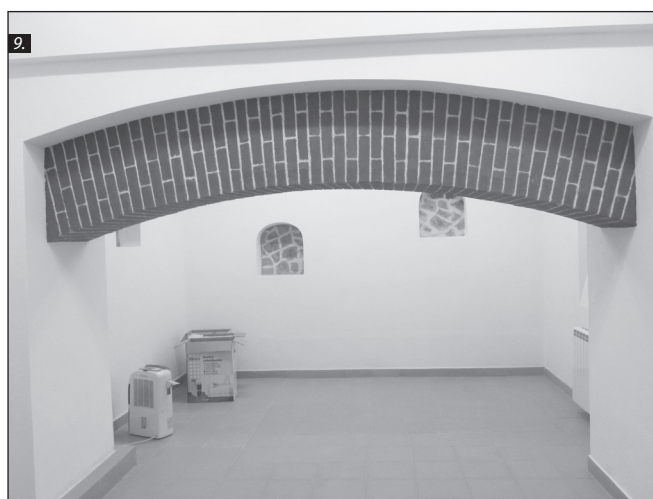
■ **Foto 8.** Elemente ale șarpantei afectate de incendiul cauzat de coșurile de fum
 ■ **Photo 8.** Roof structure elements affected by the fire caused by the chimneys
 ■ **Foto 9.** Subsolul corpului sud în fază terminală
 ■ **Photo 9.** Final stage in the basement of the southern block

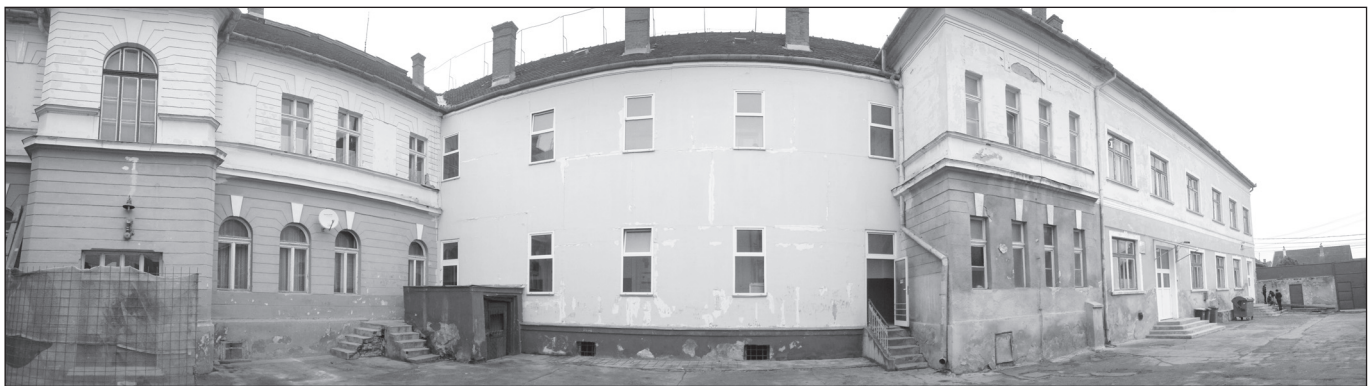
■ **Foto 6.** Fațada laterală spre curte – aripa stângă, închisă cu gipscarton și tâmplării din pvc cu geam termopan
 ■ **Photo 6.** Lateral elevation facing the courtyard – left wing, closed with plasterboard and PVC windows with double glazing

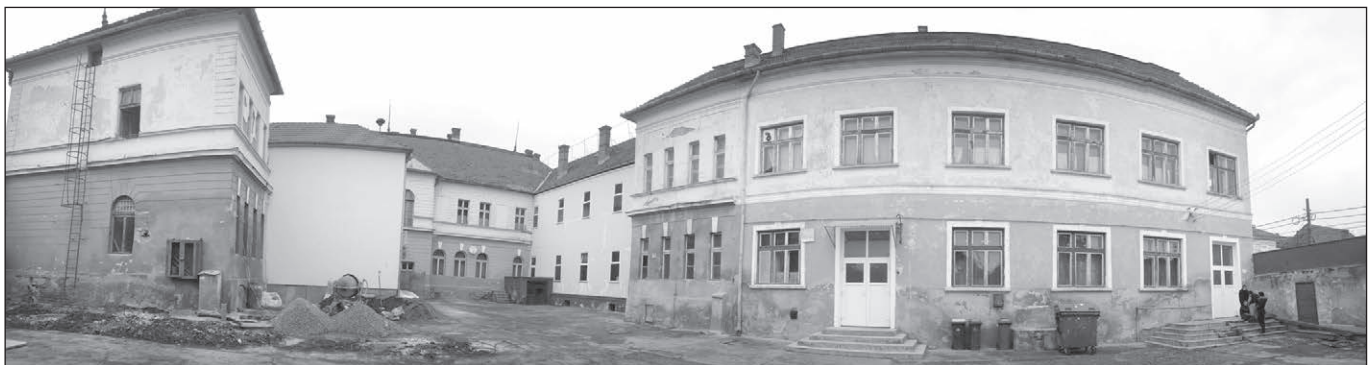
■ **Foto 7.** Fațada posterioară. Deranjantă, se vede în stânga casa scării (cadre b.a.) adăugată aripii drepte, spre curte
 ■ **Photo 7.** Rear elevation. Obtrusive, the staircase (reinforced concrete frames) added to the right wing, towards the courtyard, can be seen to the left

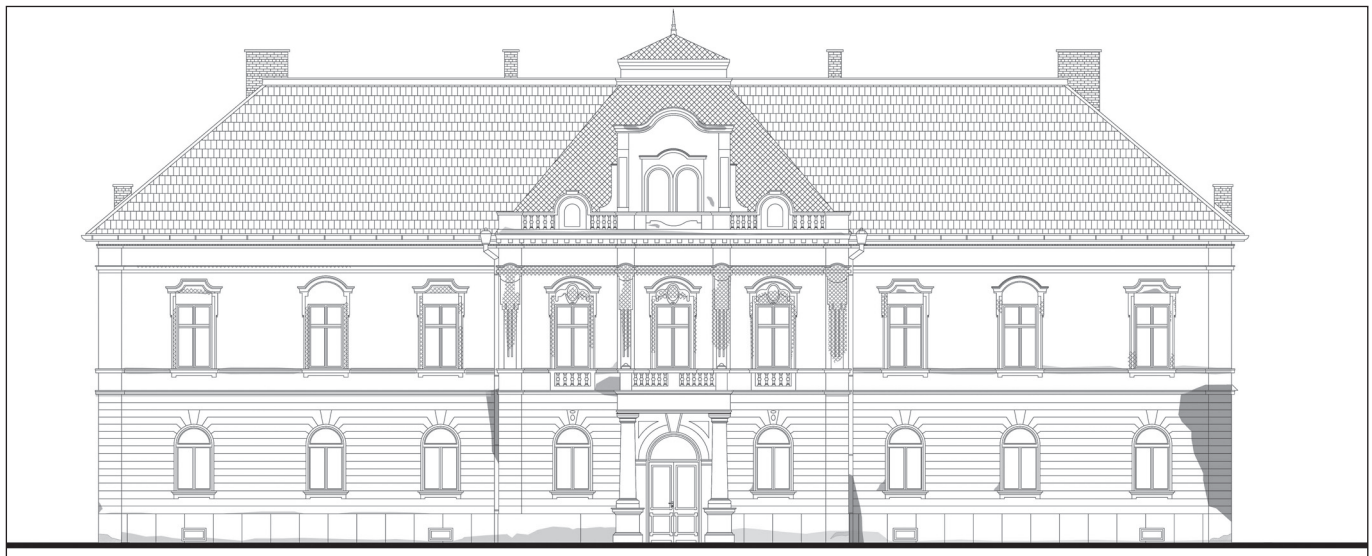
■ Fig. 2. Fațada principală releveu – degradări pe fațadă
■ Figure 2. Main elevation survey – degradations on the elevation

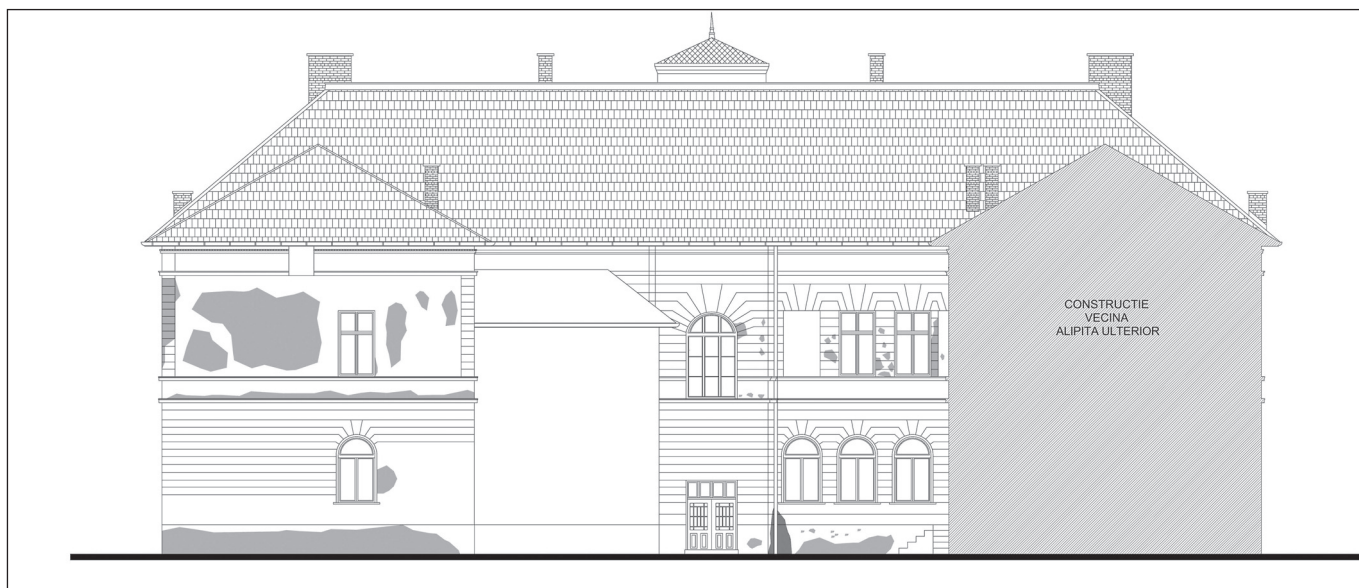
■ Fig. 4. Fațada posterioară relevu – degradări pe fațadă
 ■ Figure 4. Rear elevation survey – degradations on the elevation
