GAJDOS CSABA

A FENNTARTHATÓ VÁROSI ÉPÍTÉSZET ÖRÖKSÉGE
A HAGYOMÁNYOS ÉPÍTÉSMÓD RUGALMASSÁGA A VÁLTOZÓ IGÉNYEK
TÜKRÉBEN

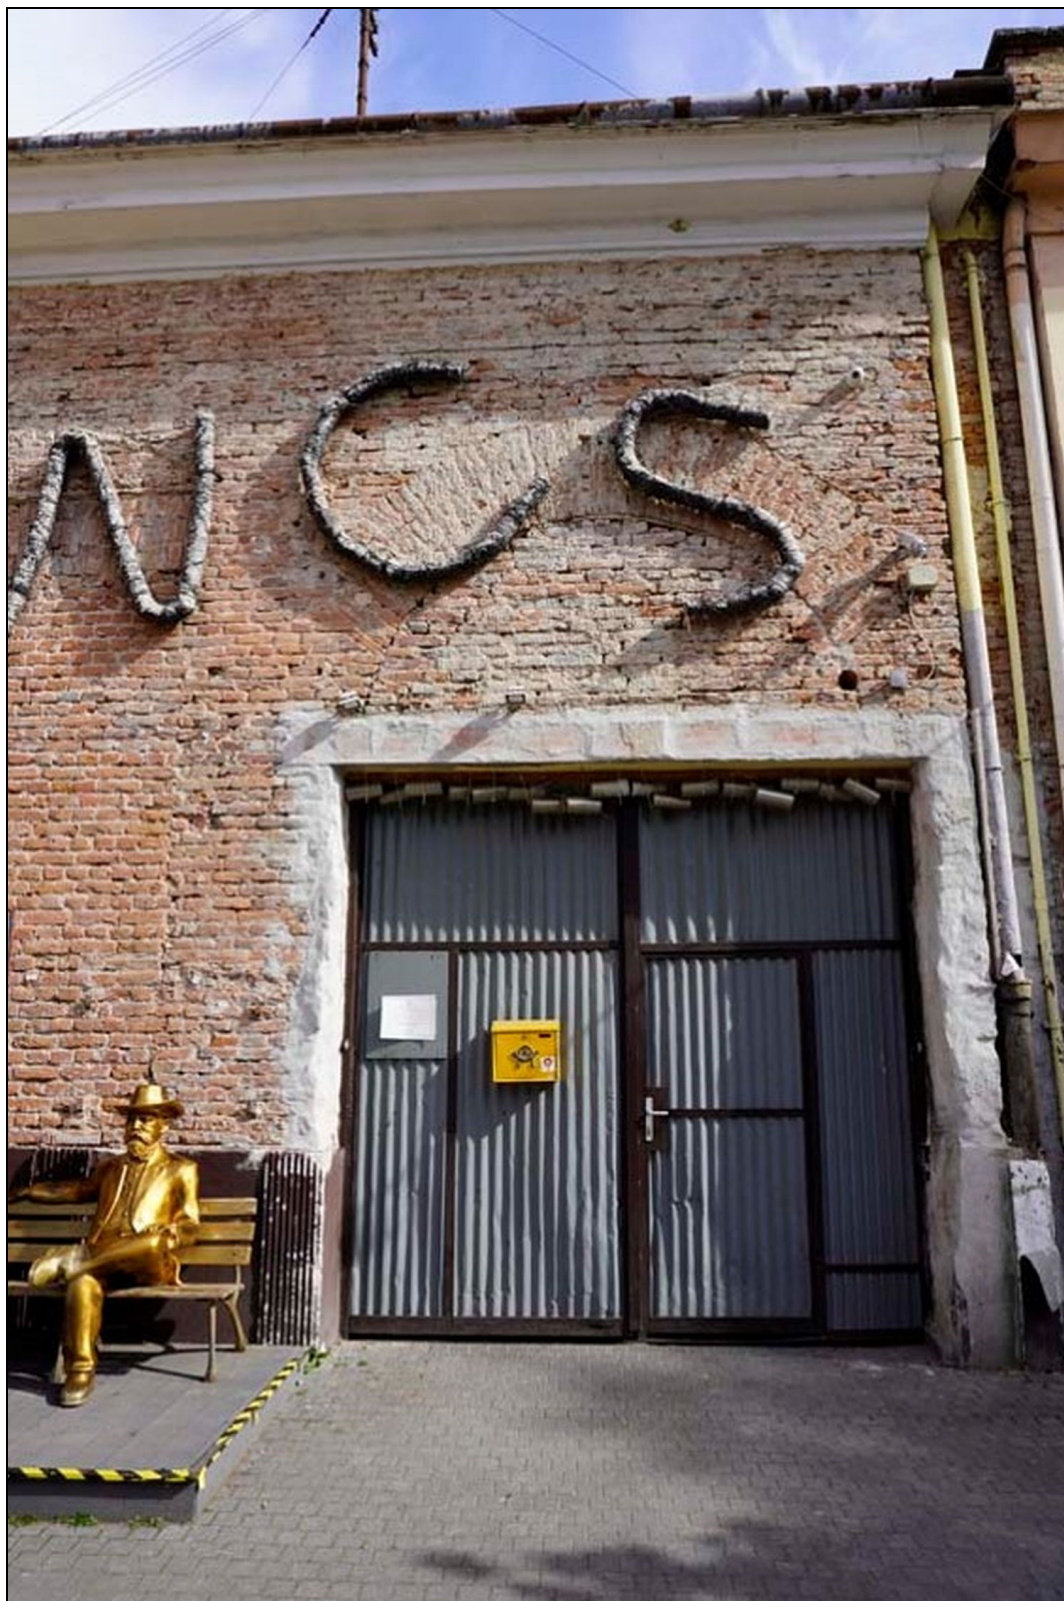
Azt kell mondanom, hogy az épület mai állapota mesterségesen romos formában is sokat elárul a múltjáról. Nézzük meg a tégláig lecsupasztított homlokzatot. A kapu felett egy félkörívű boltövet látunk, melynek kávján – belső felületén – még az eredeti vakolat is kikan-

1. kép Eredetileg a kapuzat keskenyebb volt, később szélesítették ki ¹

dikál a későbbi kitöltő falazás felett. Ha követjük az ívet, látható, hogy eredetileg a kapu keskenyebb volt. Az egyenes acél kiváltót – válaszfaltégla kitöltéssel – akkor helyezték el, mikor a szomszédos Vegyipari Technikum modern épületrészét építették 1969-1970-ben. Az annak udvarán kialakított felvonulási területet ugyanis a Csapó utca 27. számú ház udvarán keresztül érték el a teherautók. Ezért szélesítették ki a nyílást. A nyomok alapján a kapu eredeti méretben helyreállítható.

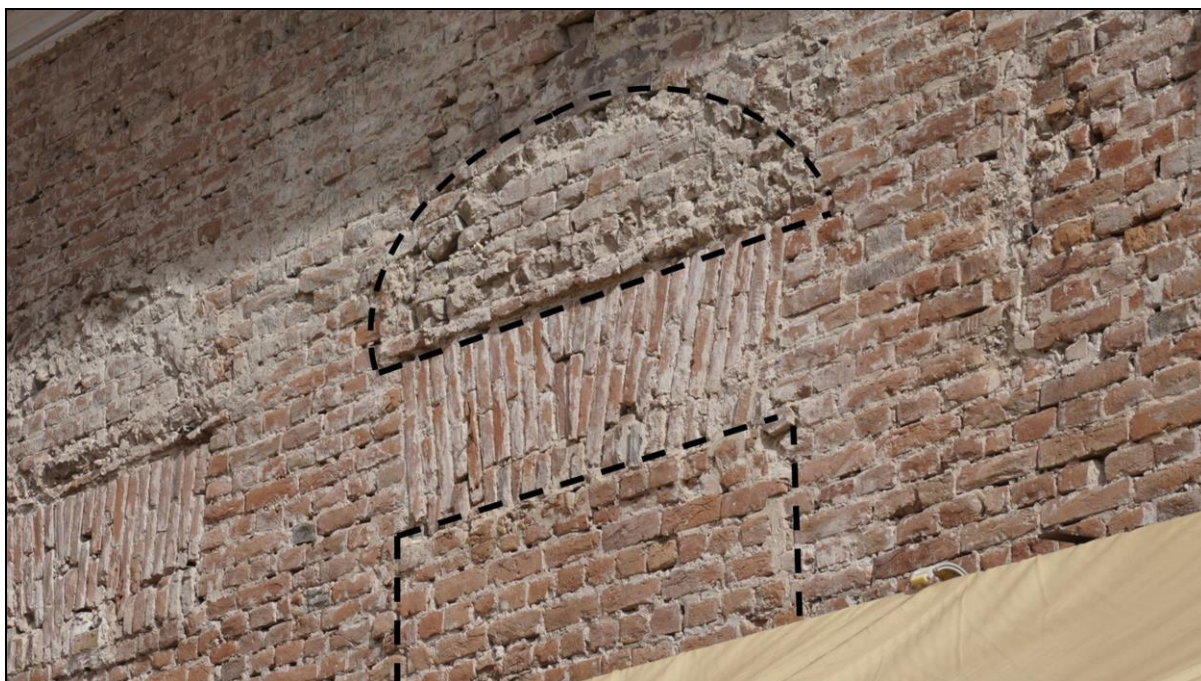
Vizsgáljuk tovább a homlokzatot. A téglafalazatban kirajzolódik a négy elfalazott ablak. Felettük egyenes boltív készült. E fölött pedig szegmensíves párkány – egyszerűbben íves timpanon – lefaragott részletei láthatók. A kapu mellett egyértelműen azonosítható az eklektikus homlokzaton osztópárkányként végighúzó egykori ablakpárkány lefaragott szerkezete. Alatta a lábazattagozat hasonló sorsra jutott felülete azonosítható. Igaz, hogy ezeket az elfalazott ablakok megszakítják, mivel 1911-ben tülethelyiséget alakítottak ki a két utcai szobából, s az ablakok mellvédjét elbontva azokat portálokká alakították. Megint elmondhatjuk, hogy az eredeti nyílásméreték helyreállíthatók.²

2. kép Az ablaknyílásokat koronázó lunetták lenyomatai³

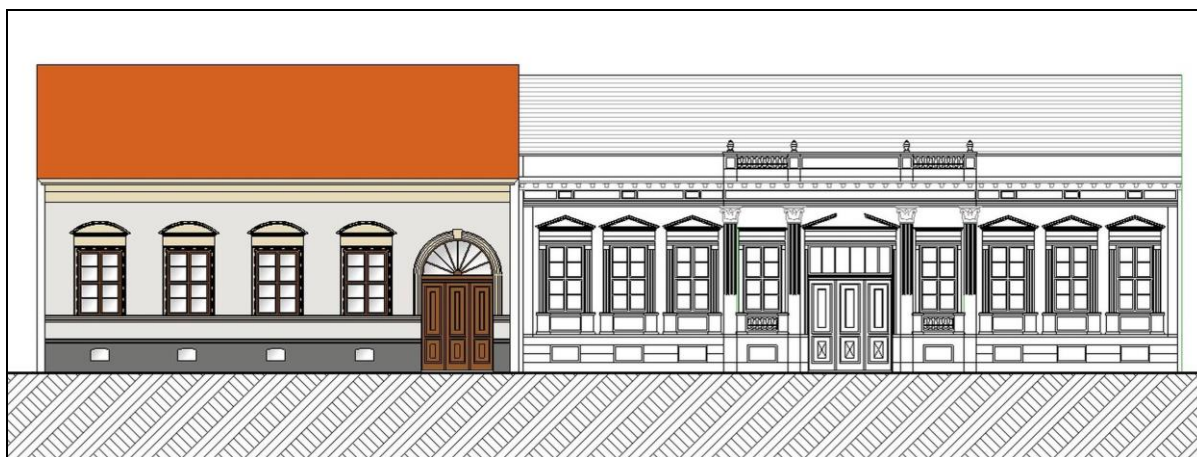
A látottak alapján az épület homlokzata négy téglalap alakú ablak és egy félkör zárású kapu egységből állt. A főpárkány tagozata még megmaradt. A nyílások keretezése analógiák alapján helyreállítható. Az ablakok az épület belsejében található hasonló korú nyílászárók mintájára vízszintesen és függőlegesen félméterben fix tokosztóval kialakított kifelé és befelé nyíló gerébtokos szerkezettel lehettek kialakítva. Az ablakpárkány profilját szintén a városban található korabeli épületek analógiája alapján el lehet készíteni, hasonlóan a lábazathoz és az ablak-tengelyekben lévő egy-egy pinceablakhoz, a kapu keretezéséhez. Szintén lepusztított homlokzatával rejtegeti építészeti értékeit – de eredeti állapotukat fotóval tudjuk igazolni – a szomszédos három épület. A Csapó utca 25., 23., és 21. számú ház is. Ezek így együtt szépen helyreállítva az utca páros oldalán lévő századfordulós épületekkel egységes utcaképen mutathatták volna meg a város egy jelentős fejlődést produkáló korszakának arculatát.

3. kép A Csapó utca 27. és 25. számú házak rekonstrukciós rajza ⁴

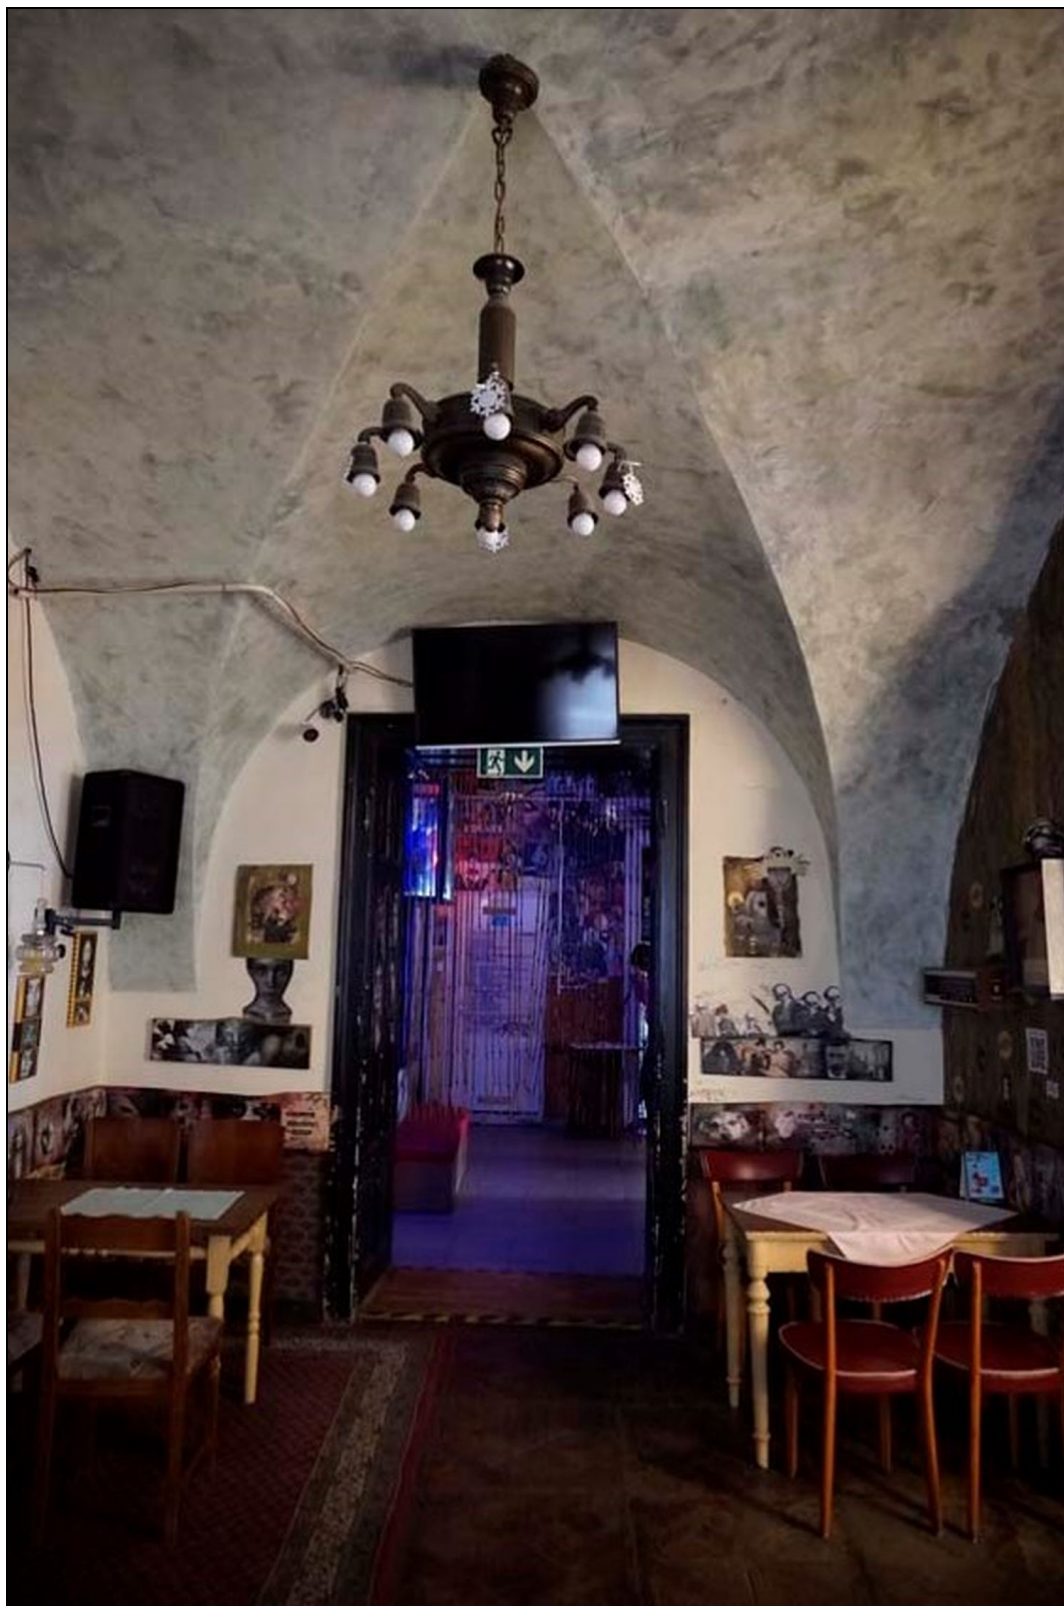
Ha belépünk az épületbe, annak is a második és harmadik helyiségébe. Itt az épület hosszában futó elliptikus dongaboltozat köszönt, melyet oldal irányban alacsonyabb fiókboltozatok kísérnek. Ezek emelkedő boltsüvege a dongával összemetsződve keresztboltozat szerű képet ad.

4. kép A második helyiség boltozott mennyezete ⁵

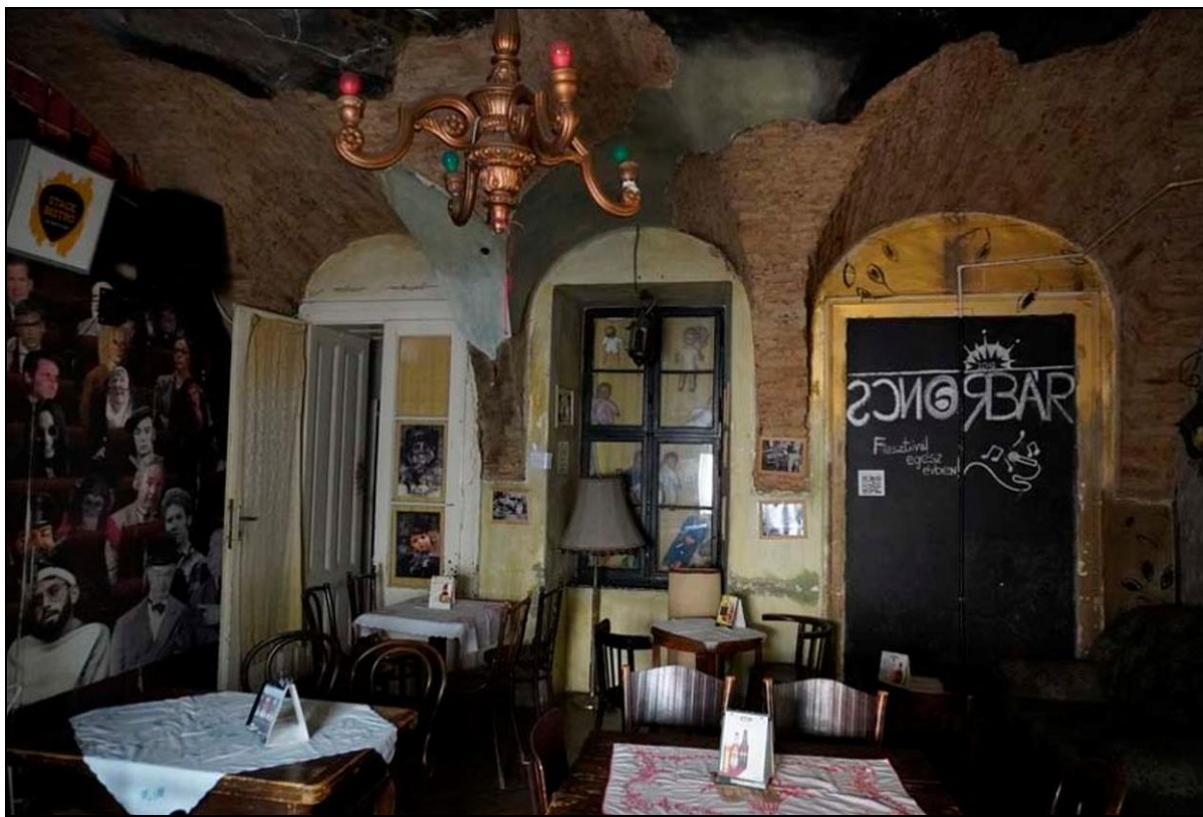
5. kép A harmadik helyiség boltozott mennyezete ⁶

A második helyiségben egy elliptikus, a harmadikban szintén egy elliptikus és két félkörös fiók készült. Ezek szépen falazott szerkezete a faltokban eltávolított vakolat alól kibukkanva megcsodálhatók. A helyiségek táblabetétes, gerendatokos ajtói a XIX. század második felében készülhettek. Ablakai az önálló, de egymással acél kapcsok segítségével összekötött külső és belső tokkal kialakított szerkezetek szintén e korból származnak. A nyugati ablakok a szomszéd udvarára néznek. A keleti ablak viszont egy szűk, válaszfalakkal osztott helyiségbe. Ezt a helyiséget immár tényleg keresztboltozatnak nevezhető födém zárja. Ha az ablak mögé tekintünk, láthatjuk, hogy sarka belemetsz a boltozatba, tehát annál később készült.

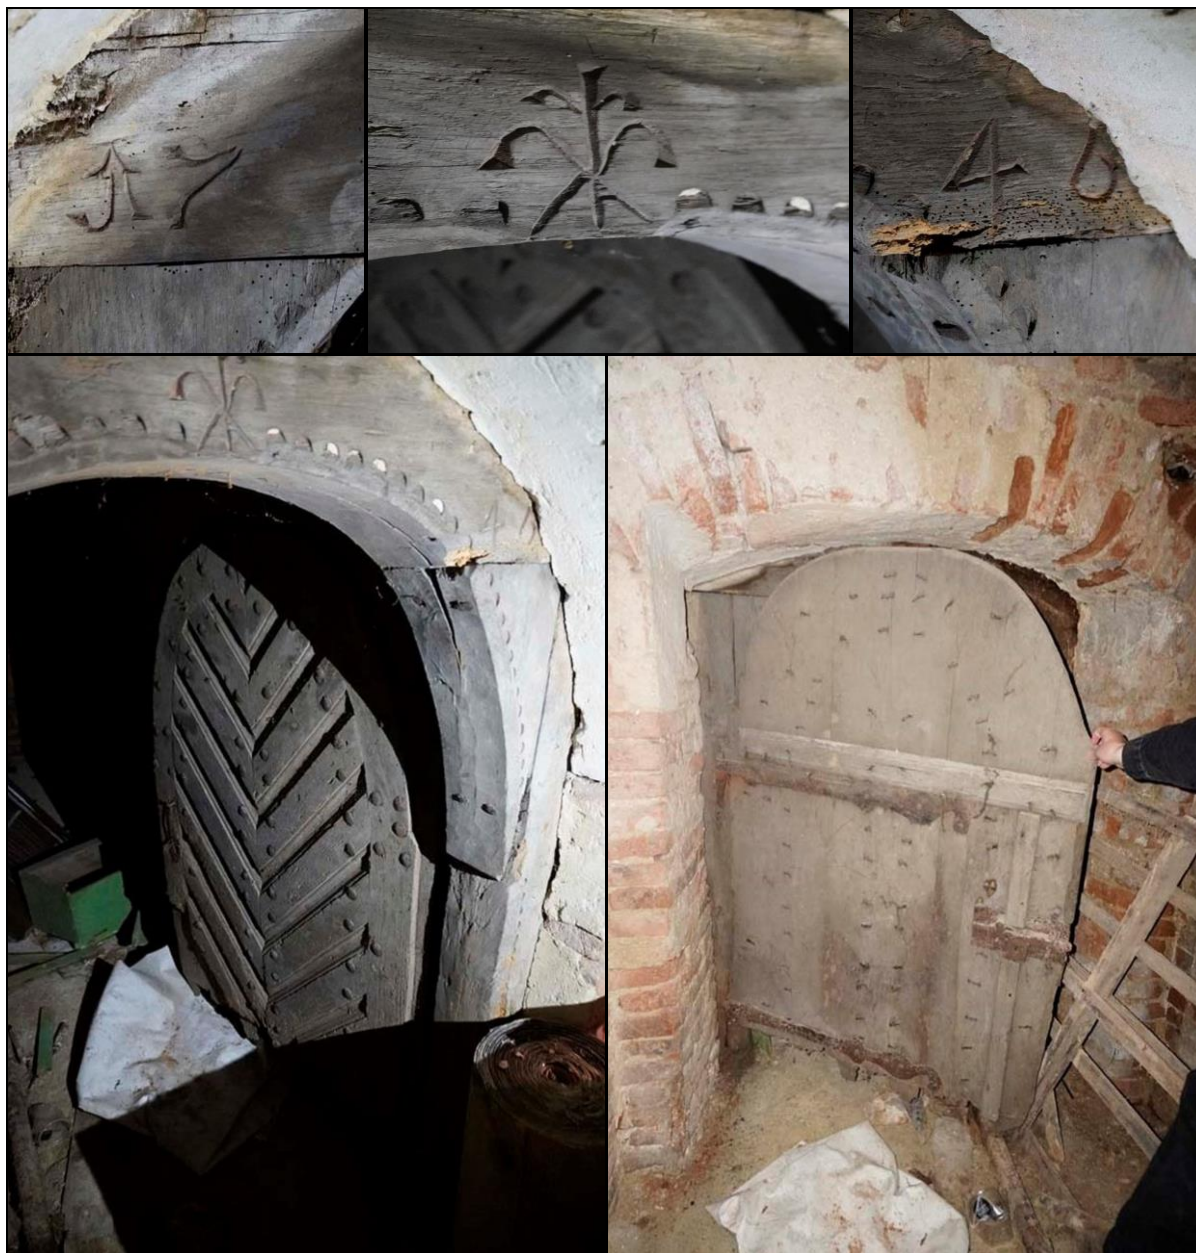
Az épület további kincseket is rejt. A pince hátsó helyiségében két ajtó is megmaradt. A tölgyfa szerkezetek legfontosabb jellemzője hogy rajtuk az 1746-os évszám jelenik meg. Középen stilizáltan – Dr. Horváth Péter megfejtése alapján – a V. I. monogram látható, ami az építető Vecsey Imrere utalhat.⁸ A tok pereme félkör vajatokkal díszített. A kisebbik, a tornác alatti térbe nyíló ajtó szárnya is fennmaradt. Jellegzetes rátétes deszkaajtó, mely az érkező felé vasszegecsekkel rögzített V alakba rendezett peremezett deszkasorral díszített. Eredeti vasalata,

7-11. kép A tornác alatti fa kapu V. I. ligatúrával ellátott monogrammal és az 1746-os évszámmal⁹

sőt zárja is a helyén van. Igaz, az ajtólapot csillagfejű csavarokkal rögzített tetőlécek is erősítik, amelyek a mai kor termékei. A nem restaurátori igényességű kiegészítés ugyanakkor a csaknem háromszáz éves szárny fennmaradását szolgálja. Fel kell hívnom a figyelmet arra, hogy a pontos évszámmal megjelölt szerkezetek a mai megközelítési iránynak háttal állnak. Ez

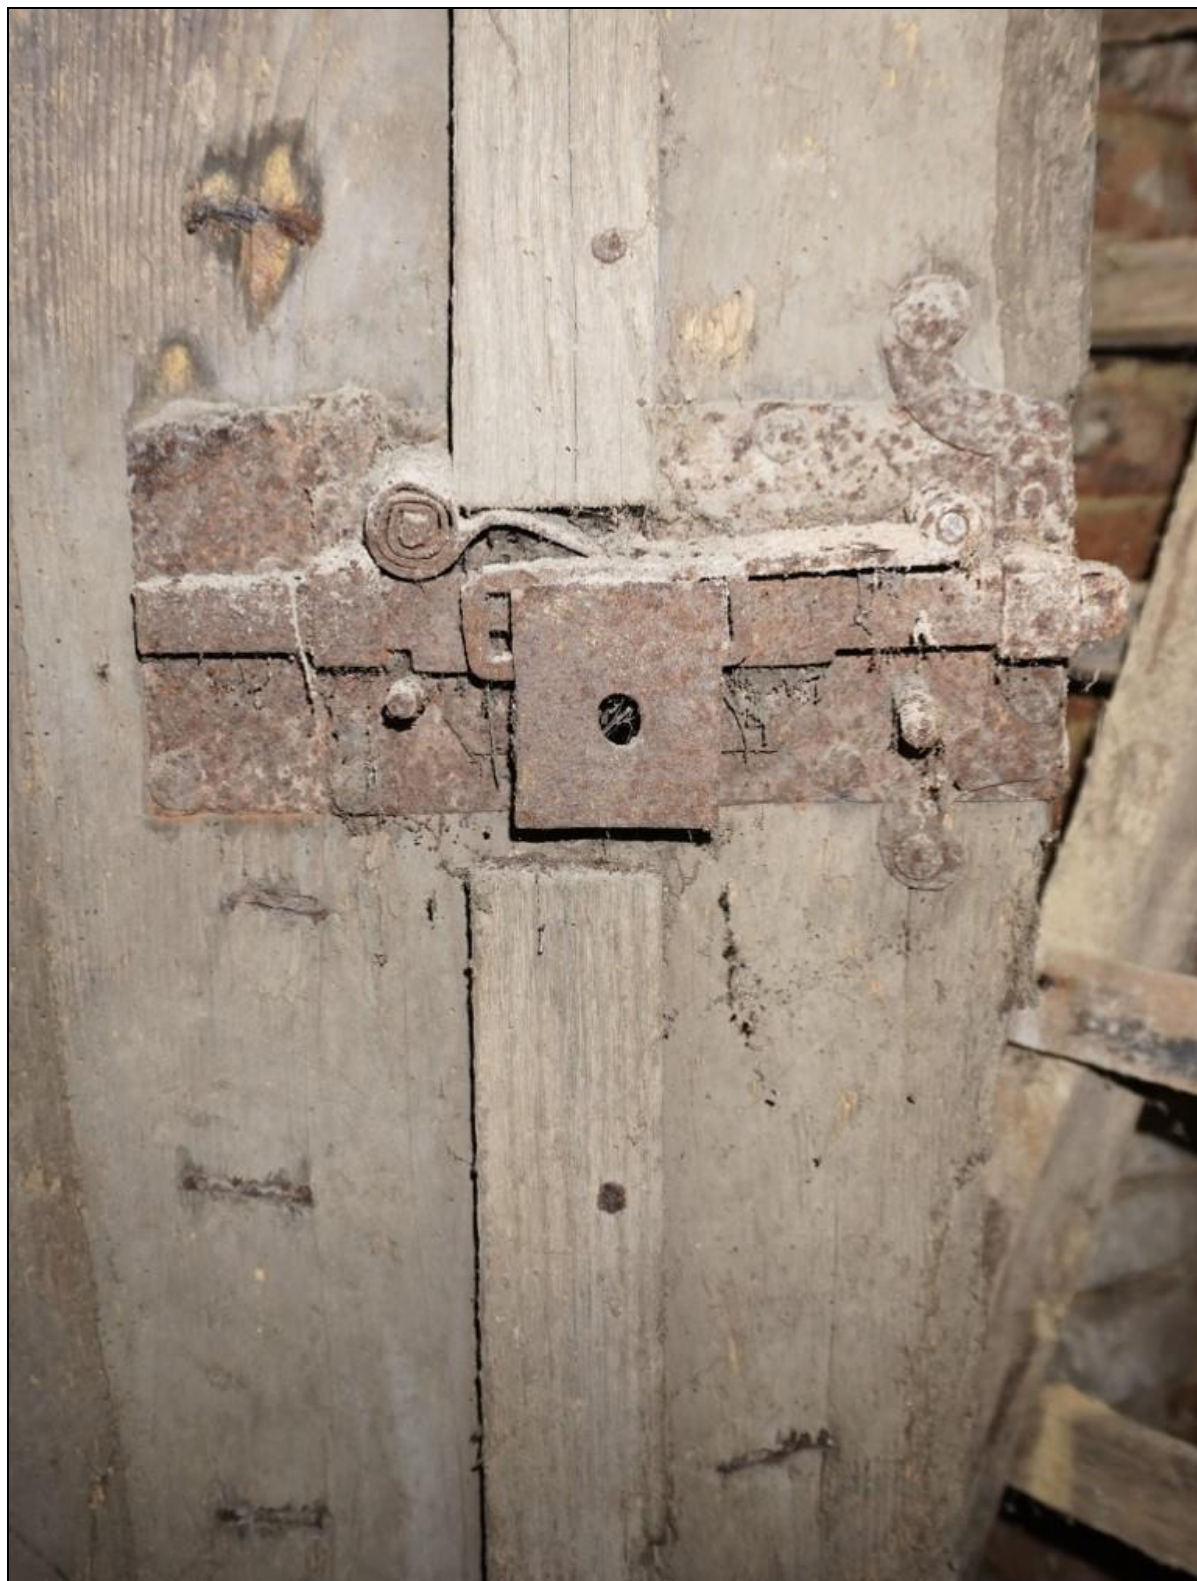
12. kép Az ajtó kovácsoltvas zárja ¹⁰

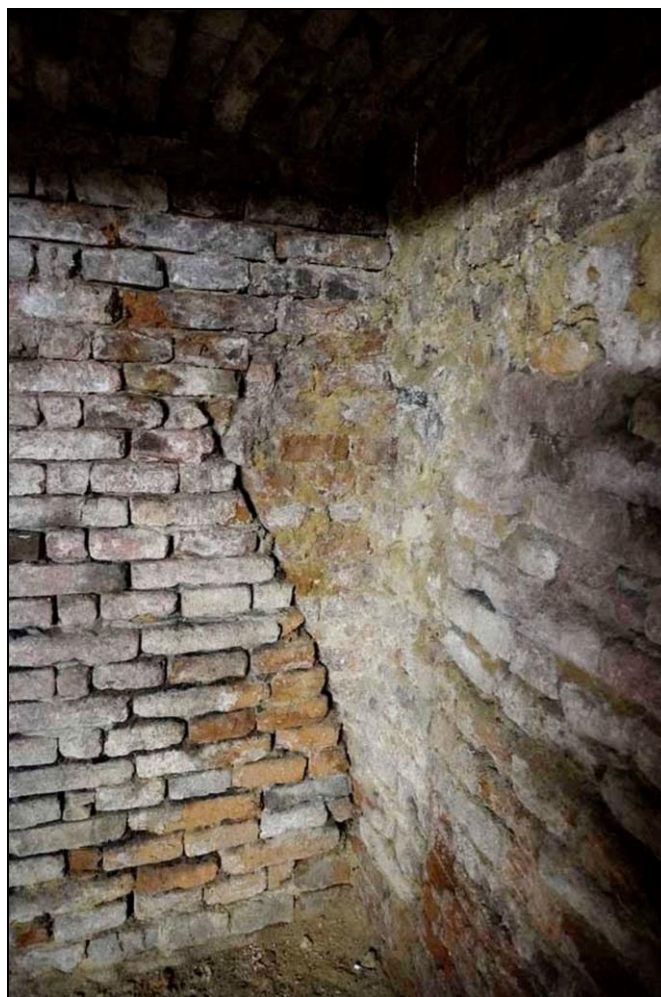
Hajdú Gyula nyugalmazott tanácsnok örökösei 1911-ben kértek engedélyt az épület utcai részének üzlethelyiséggé alakításához. Ennek tervei megmaradtak Debrecen Megyei Jogú Város Polgármesteri Hivatalának Építészeti Archívumában. Az átalakítás lényeges része volt a helyiségek padlójának lesüllyesztése. Az alaprajzon látható, hogy mind a négy ablakot portállá alakították és a mai egy nagy helyiséget válaszfalakkal osztották több részre. A pinceboltozat utcai szakaszát ugyancsak elbontották. Az egykori metszetráajz és a mellé helyezett mai fényképen az utcai falon kirajzolódó lenyomat mutatja a barokk kori boltozat helyét. A pince oldalfalát a lebontott boltozat érintkezési felületén kiegészítették függőleges síkot képezve. Az új födém az utcával párhuzamosan elhelyezett acélgerendák közé épített porosz-üveg boltozat lett, ami a kor szokásos megoldása.

21. kép A hajdani pinceboltozat lenyomata²⁰
