VASÚTI FÉKTUSKÓ KOPÁSÁNAK VIZSGÁLATA

WEAR ANALYSIS OF RAIL BRAKE BLOCK

Czifra Árpád¹, Fábíán Enikő Réka², Kozma Mihály³

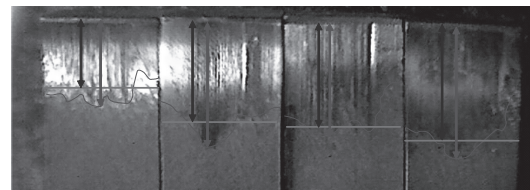
50 sec	100 sec	150 sec	200 sec
11,8 mm	17,3 mm	17,9 mm	19,8 mm
14,8 mm	21,4 mm	19,5 mm	22,7 mm

1. ábra. A féktuskók bekoptott zónája 50-200 s koptatás után.

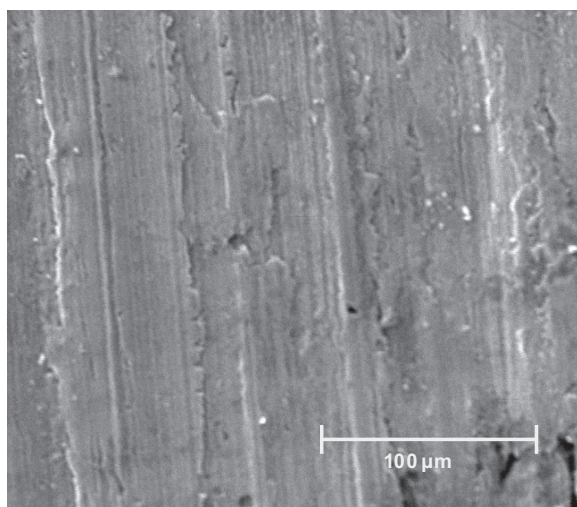
2. ábra. 500x-os nagyítású SEM felvétel a felszín elkenődött „karcos” részéről

A 2. és 3. ábrákon a felület két jellegzetes zónáját láthatjuk. A két felvételen a topográfiai nyomok eltérőek. A 2. ábrán karcokhoz hasonló nyomok fedezhetők fel, míg a 3. ábra „sík” felszínt mutat. Ugyanakkor mindkét esetben felszíni elkenődések utalnak a jelentős képlékeny alakváltozásra, melyet a megemelkedett felszíni hőmérséklet és a jelentős mechanikai terhelés okozhatott. A 3. ábrán megjelenő repedésszerű határok a képlékenyen deformálódott, elkenődött területek szélei

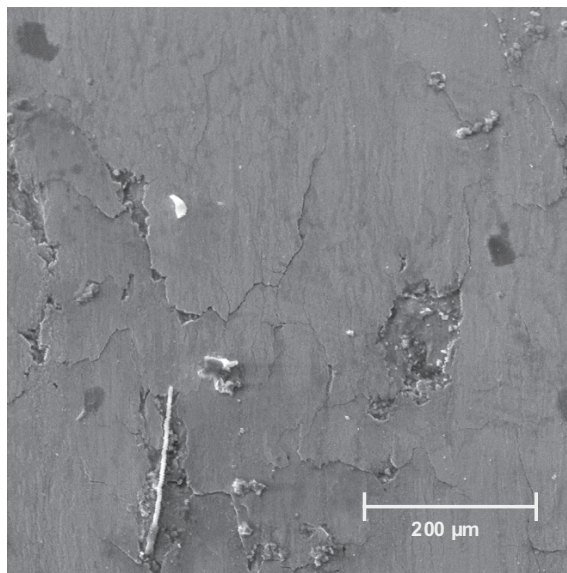
3. ábra. 200x-os nagyítású SEM felvétel a felszín elkenődött rétegeiről

A felszíni rétegről készült összetétel vizsgálat eredményét mutatja az 1. táblázat. Az adatok alapján azt tapasztaljuk, hogy viszonylag magas oxigén tartalom figyelhető meg, ami erősebb oxidációra utal. A táblázatban szereplő értékek a 3. ábrán megfigyelhető felületei rétegre voltak jellemzők.

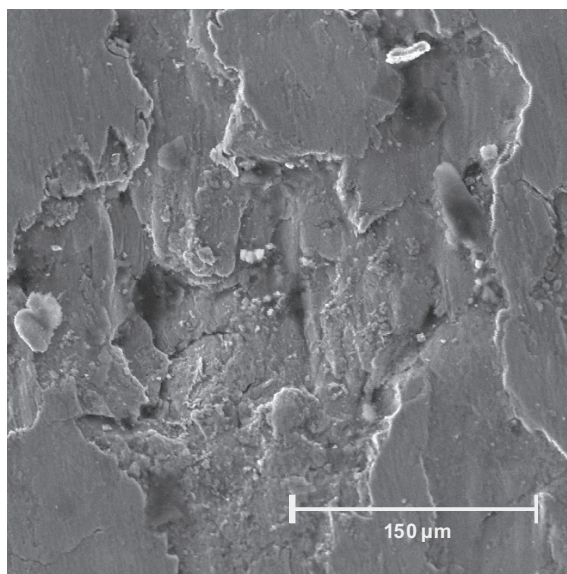
A 4. ábra más jellegű felszínt mutat. Az elkenődött rétegek között kiszakadt, kitört anyagrészt találjuk. Ez lehet az öntöttvasból kiszakadt, kitört grafit szemcse helye.

4. ábra. 350x-os nagyítású SEM felvétel a felület feldurvult részéről

A 9. ábrán a felszín közelébe kifutó grafitkiválást látunk. Megfigyelhető, hogy a felszínen és annak közvetlen közelében (kb 5-10 μm mélységig) a grafit összetöredezik. Ezen összetöredezés okát elsősorban mechanikai hatásokban kereshetjük. Az így összetöredezett grafit szemcsék a további mechanikai hatásokra kiszakadhatnak a felületről és a 4. ábrán látható nyomokat hagyhatnak maguk után.

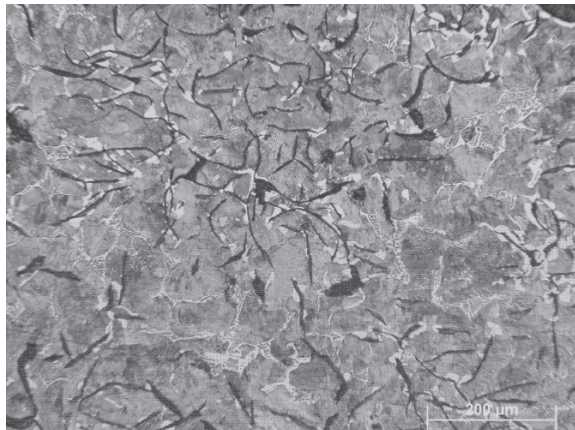
5. ábra. Szövetszerkezet a minta belsejében

A két ábra összehasonlítása során megállapíthatjuk, hogy nem történt jelentős szövetszerkezeti változás az öntöttvas fékpofa működése során. Ez részben azt is jelenti, hogy a korábban megfigyelt képlékenyen alakváltozott felszín nem egy nagy hőmérsékleten kialakult transzfer film, hanem sokkal inkább az erős mechanikai hatások miatt elkenődött vékony felszíni ferrit réteg. Ebben a képlékeny alakváltozásban természetesen szerepet játszik a megemelkedett hőmérséklet, de a fékpofa anyaga a felszín alatt ennek hatására nem szenved döntő átalakulást.

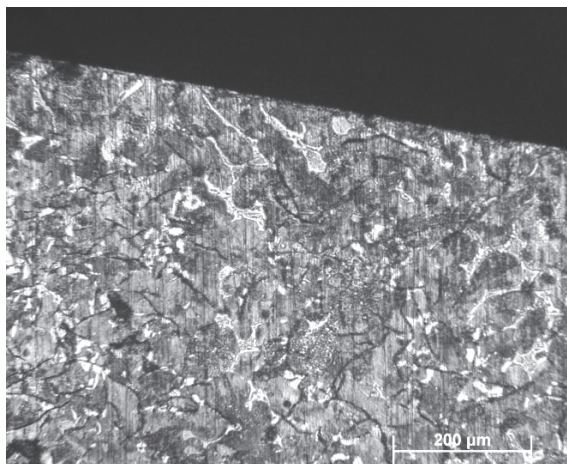
6. ábra. Szövetszerkezet a felszín közelében

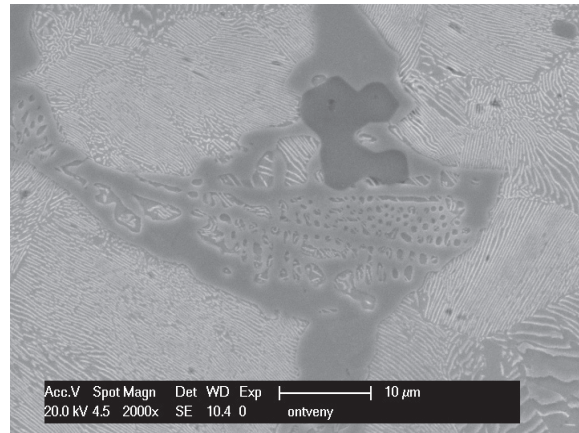
Az eredeti, minta belsejében látható szövetszerkezet részletes képét mutatja a 7. ábra, mely elektronmikroszkópon készült. Itt a eutektikum mellett megfigyelhető a perlit jelenléte is.

7. ábra. Szövetszerkezet a minta belsejében

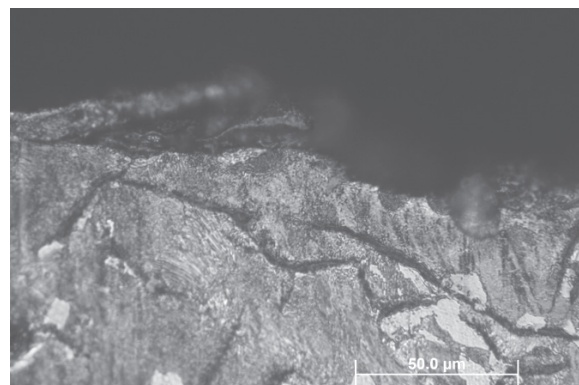
8. ábra. A felszíni réteg kiszakadása

A 8. ábrán a felszíni réteg egy kiszakadása, kitöredezése látható. A fénymikroszkópos felvételen megfigyelhető, hogy már közvetlenül a felszín alatt is az eredeti szövetszerkezet textúrája látszik, a kialakult oxigénben dús réteg a felszínen nagyon vékony,

mindössze néhány μm vastagságú lehet, így kopásálló, védőréteg szerepét csak korlátozott mértékben képes betölteni.

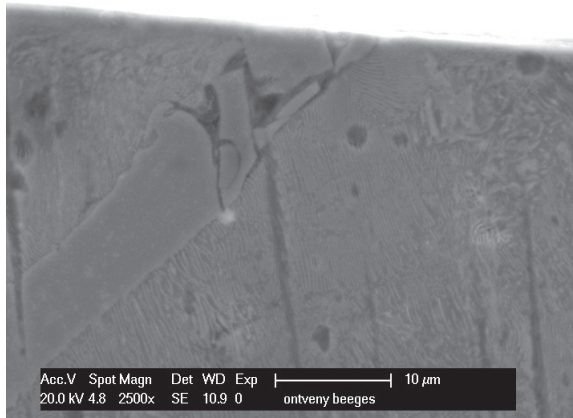
9. ábra. SEM felvétel: A felszín alatti réteg grafit szemcséjének összetöredezése

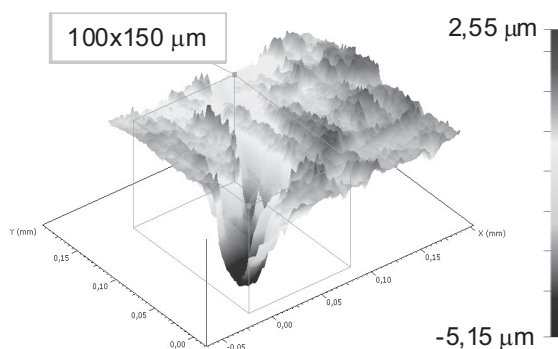
A 4. ábrán látható kiszakadáshoz hasonló topográfiai elem geometriai méreteinek meghatározására a felületi mikrotopográfiai mérések adnak lehetőséget. A 10. ábrán egy ilyen topográfia elem méreteit látjuk. A kráter mélysége 5,15 μm , kiterjedése nem haladja meg a $100 \times 150 \mu\text{m}^2$ területet. További mérések során felfedezhetők voltak akár 15 μm mélységű, nagyobb kiterjedésű kiszakadások is.
