# LENDÍTŐKERÉK-RÖGZÍTŐ CSAVAROK MEGHIBÁSODÁSÁNAK ELEMZÉSE

## FAILURE ANALYSIS OF FLYWHEEL RETAINING BOLTS

*Dr. Jálícs Károly, egyetemi docens  
Miskolci Egyetem, Gép- és Terméktervezési Intézet*

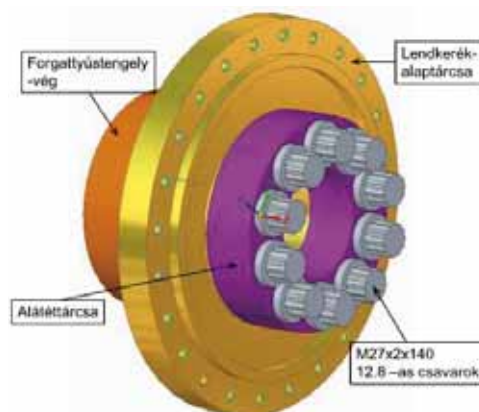
A kérdéses csavarkötés egy 12 hengeres V elrendezésű biogáz motoron található. A lendítőkerék tárcsát a 12.9 anyagminőségű csavarok (10 db, M27x2 x 140) egy alátét tárcsán keresztül rögzítik a forgattyús tengelyben kialakított zsákfuratokhoz (1. ábra).

*1. ábra: A csavarkötés felépítése*

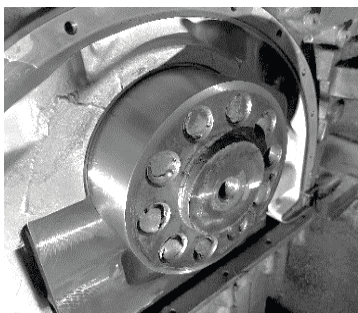
üzemórával a csavarok károsodása előtt, ahol mind a 10 csavart gyári újra cserélték. A szemrevételezésből megállapítható, hogy a csavarok a főtengety tárcsa és a lendítőkerék csatlakozási felület síkjában, gyakorlatilag az első terhelt menetnél törtek el (2. ábra). A csavarmenetek terhelésvétele a mérnöki gyakorlatban jól ismert, de természetesen a vonatkozó irodalom is részletesen tárgyalja.

A motort az elektronikus szabályozórendszere 54444 üzemóránál fordulatszám mérési hibára hivatkozva megállította, a motor újraindítása nem volt lehetséges. A további vizsgálatok észlelték az előző fejezetben bemutatott 10 db csavar törését.

2. ábra: A forgattyústengely-vég a beletört csavarokkal

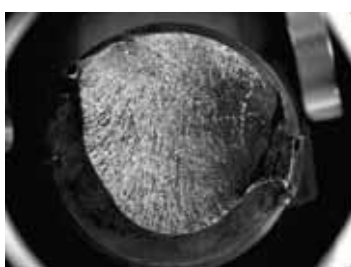
Fénymikroszkóp segítségével enyhén nagyított képet készítve a csavarok töretfelületeiről megállapítható, hogy megfigyelhető a repedés kezdete, ezen kívül nagyfelületű fáradt törési felületek láthatók, míg kisebb felületek általában a keresztmetszet egyik szélén rideg törésképet mutatnak (4. ábra).

4. ábra: Egy kiválasztott csavar töretfelülete

Összehasonlítva az 4. ábra töretfelülete az 5. ábra sematikus töretfelületeivel észrevehető, hogy a jobb oldali 3 oszlopban látható képekhez tudjuk hasonlítani a valós töretfelületeket. Mivel a métermenet éles menet, ezért a táblázatból az éles horony (scharfe Kerbe) oszlopát kell figyelembe venni. Felül szerepel továbbá az alacsony névleges feszültség (niedrige Nennspannung).

Az 5. ábra fekete körrel jelölt töretfelületeit arra utalnak, hogy a törés terjedésekor a csavarfeszültség már alacsony volt. Mint az ábrából látható, magas csavarfeszültség esetén a fáradt töretfelületek lényegesen kisebbek lettek volna. Ez arra utal, hogy a csavarok üzemi ereje (és a fellépő feszültség), amelyet a csavarok megfelelő meghúzásakor állítunk be a fáradt törés terjedése során alacsony volt, azaz vagy a motor működése során a csavarok meglazultak, vagy már szereléskor nem érték el a szükséges üzemi erőt, tehát nem húzták meg megfelelően őket (a kettő kombinációja is előfordulhat). Az, hogy a kettő közül melyik, azt csak a további vizsgálatok elvégzése után tudjuk megmondani.
