A pápai Esterházy-kastély két 19. századi aranyozott kályhájának felújítása

A Laczkó Dezső Múzeum restaurátor csapatának egy kiemelkedő munkája

Cziráki Veronika

Laczkó Dezső Múzeum

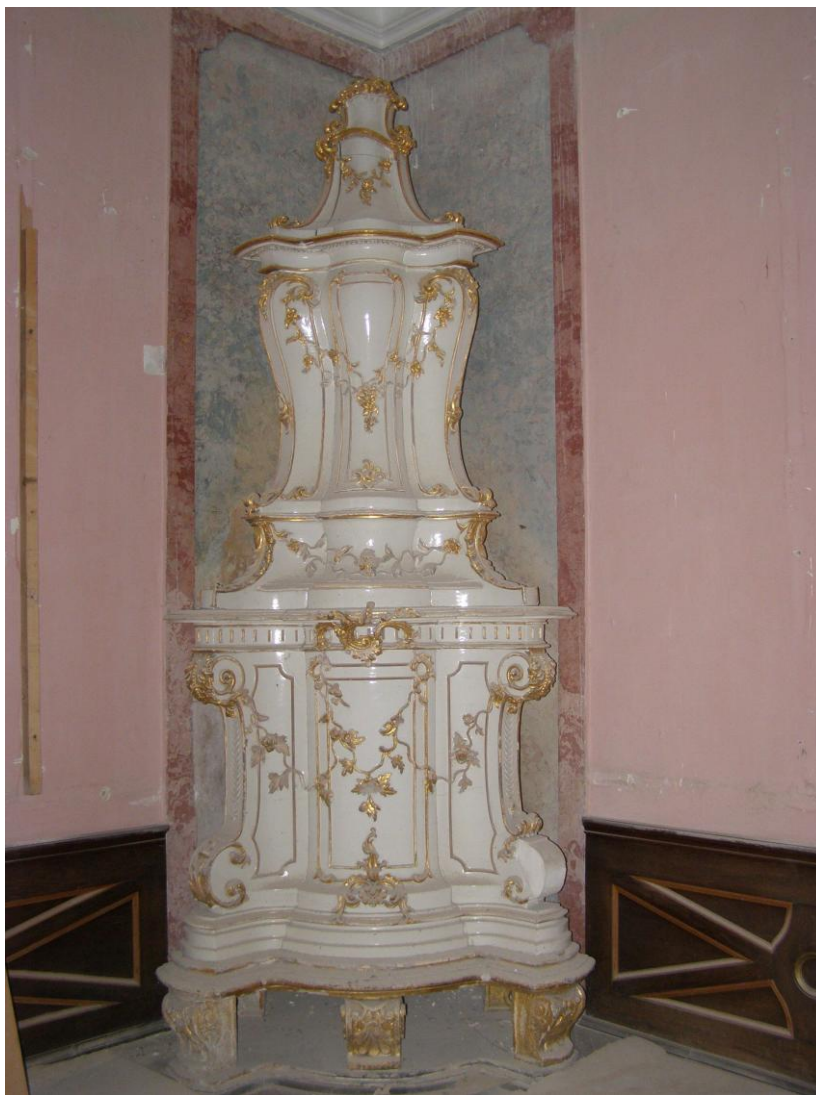
4. ábra: A Vörös szalon kályhája restaurálás előtt

A kályha statikailag külső szemrevételezés alapján is gyengének látszott. Elemei sok helyen repedtek, töröttek voltak, a felső elemek szétváltak. A bontásakor pedig bebizonyosodtak következtéseink. Ez a munkafolyamat viszonylag gyorsan, 3 nap alatt történt meg. (5–6. ábra) A gyorsaságot nagyban elősegítette az elemeket összetartó drót gyengesége, a laza, pergő fugák, és a belső tapasztásnál használt agyag összehsugorodása. Minden egyes szétbontott darabot (8 szinten összesen 39 elem), a talapat kivételével a Veszprémi Laczkó Dezső Múzeum restaurátor műhelyeibe szállítottuk, ahol a további munkát végeztük. (7–8. ábra)

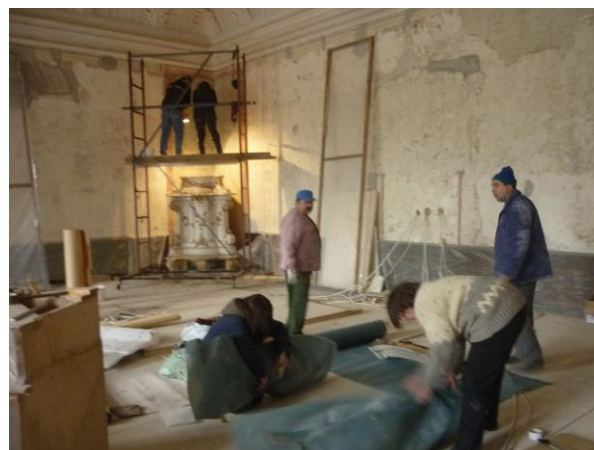
5. ábra: A kályha bontása

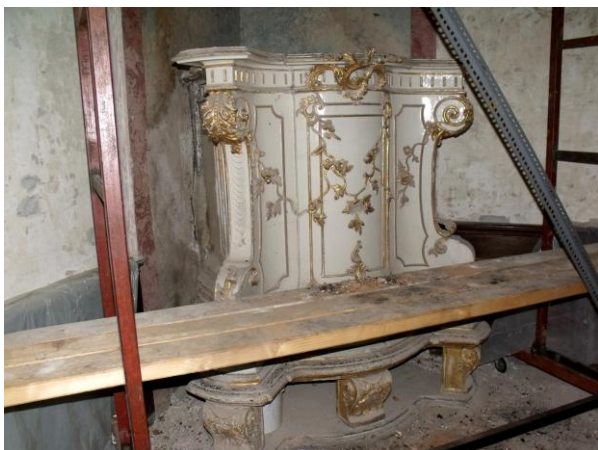
6. ábra: A félig lebontott kályha

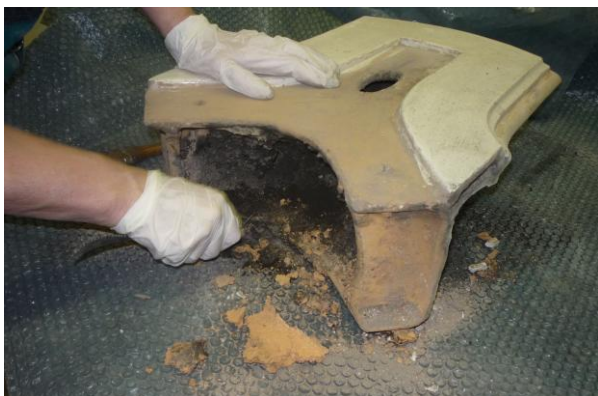
11. ábra: Az egyik elem agyagos, kormos, kátrányos szennyeződésének tisztítása

A rendelkezésre álló igen rövid határidő miatt szoros ütemtervet kellett betartani. A 39 elem restaurálását alig 6 hét alatt kellett megoldani. A teljes egészében vízzel való tisztítást elvetettük, mivel a száradási idő kivárása hátráltathatta volna a következő munkafázist, a ragasztást. Az elemek belső részén lévő agyagos, kormos, kátrányos szennyeződést mechanikus úton, vésőkkel, kaparókkal, fém kefékkel, fűrészporral és benzines áttöréssel távolítottuk el. Az egészen tiszta, zsírintes belső oldalra azért volt szükség, mert a törött, repedt és hiányos elemek bélelését, ragasztását csak így lehetett biztosítani. (11. ábra) Az elemek mázas oldalát – mivel a máz védi a kerámiát a nedvesség beszívódásától – tisztíthattuk vízzel. A makacs szennyeződések esetében különböző oldószereket (pl. alkohol, benzin, szintetikus hígító) használtunk. A régi gipsz kiegészítéseket szintén eltávolítottuk, mivel ezek formailag nem voltak megfelelőek. (12. ábra)

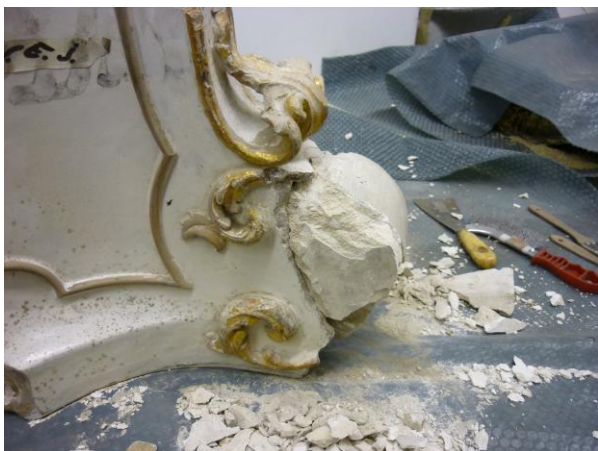
12. ábra: Gipsz kiegészítés eltávolítása

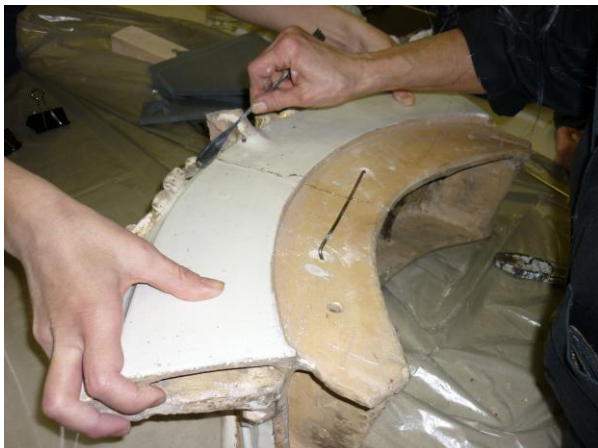
13. ábra: Egy összetört elem ragasztása ún. kályhás kapcsolás segítségével

Az aranyozott felületeket csak alkohollal tisztítottuk. Az igen óvatos folyamat után meghatároztuk, hogy a megmaradt kréta alapozásból melyek azok, amik megtarthatók, illetve melyeket lehet 5%-os nyúlenyvvvel vagy Paraloid B72-vel visszarakasztani. A teljesen porózus, tönkrement porló kréta maradványokat eltávolítottuk. Tisztítás után, a sérült elemeket kályhásdrót segítségével ún. kályhás kapcsolással összeállítottuk, majd ragasztottuk.

A törött elemek mellett, minden esetben, ahol akárcsak egy kis repedés volt alkalmaztuk ezt a módszert. (13. ábra)

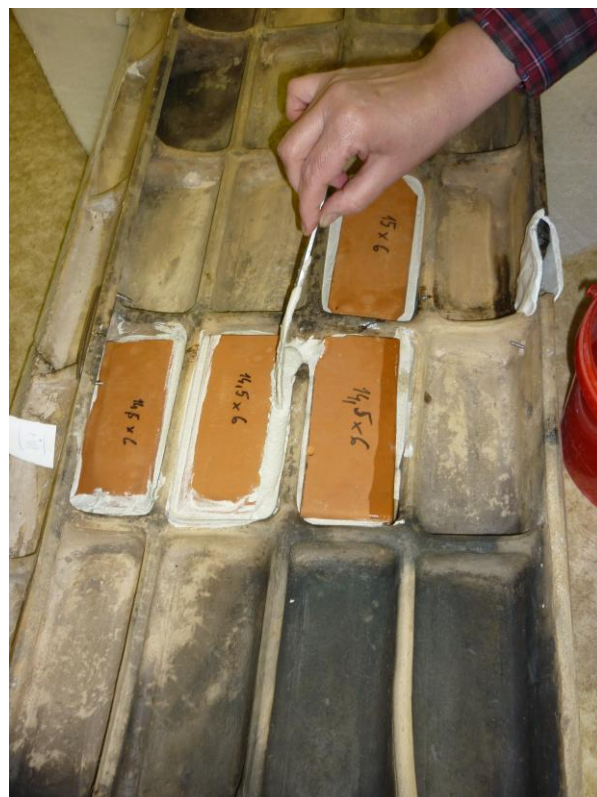
14. ábra: Összetört elem kapcsolokkal erősített ragasztással, belső béleléssel

A kályha statikájának biztosítása lényegesen nagyobb odafigyelést igényel, mint egy kisebb kerámiatárgyé azért szükség volt az összeillesztett, ragasztott darabok belső bélelésére is. Ehhez megfelelő méretre vágott hódfarkú cserepeket használtunk. A cserepeket Ardex cement bázisú építőipari simítóanyaggal ragasztottuk fel. Ez az anyag rendkívül erős kötést ad, de szükség esetén egy széles vésővel aláfeszítve sérülés nélkül eltávolítható (lepattintható). (14. ábra)

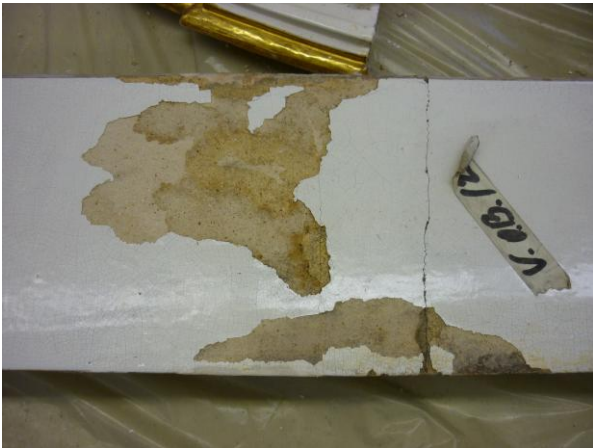
Számos elem erősen sérült volt, kisebb és nagyobb hiányokkal. A mázhiányok pótlásához poliészter-gyantát használtunk. A gyanta jól tapad a felülethez, könnyen megmunkálható és felpolírozható. A zsugorodása gyakorlatilag elhanyagolható. (15–16. ábra)

15. ábra: A lepattogzott máz restaurálás előtt

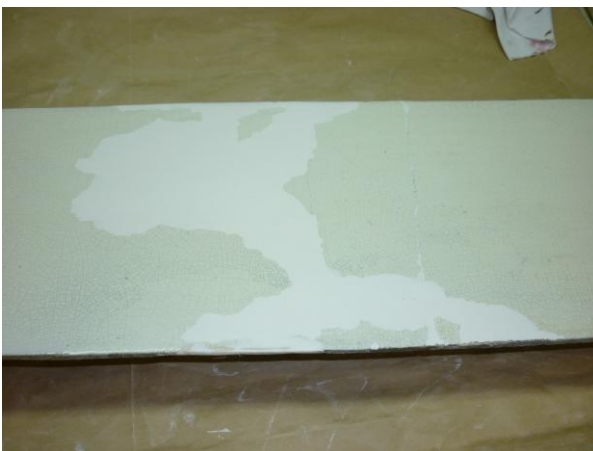
16. ábra: Kiegészítés Elastik poliészter-gyantával

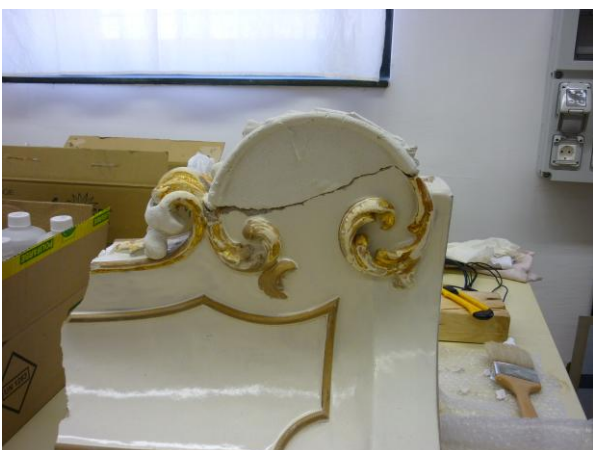
17. ábra: A hetedik szint nagy plasztikus hiányának elhagyolt kiegészítése Ardex S27W-vel

A kályha 7. szintjének nagy plasztikus hiányát Ardexszel pótoltuk. A negatív formát, a másik oldalon lévő motívumról vettük, mivel azonban ez a hiányzó rész tükörképe szükség volt némi igazításra. (17. ábra)

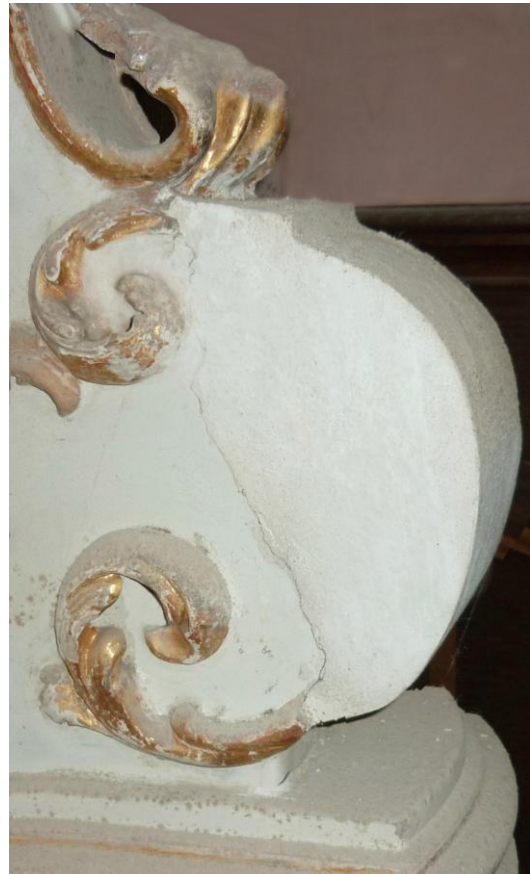
18. ábra: A plasztikus rész restaurálás előtt, még az eltávolított gipsz kiegészítéssel

Az elkészült kiegészítés felületét sellakkal vontuk be, majd több réteg autó szóró-kittel vontuk be, hogy a mázhoz hasonló, teljesen sima felületet érhesünk el. Ez a megoldás szép sima felszín ad, és jól illeszkedik az eredeti mázhoz. Az eredeti

mázhatás eléréséhez akril festékkel, (retuspisztoly segítségével) alapoztunk több rétegben, majd a máz fényét kétkomponensű poliuretán lakkal utánoztuk. A pótlások nagy része ezzel a technikával készült, kivéve a plasztikus részek esetében, amelyre a későbbi aranyozás és annak alapozása miatt, nem alkalmazhattunk szórókittet. (18–19. ábra)

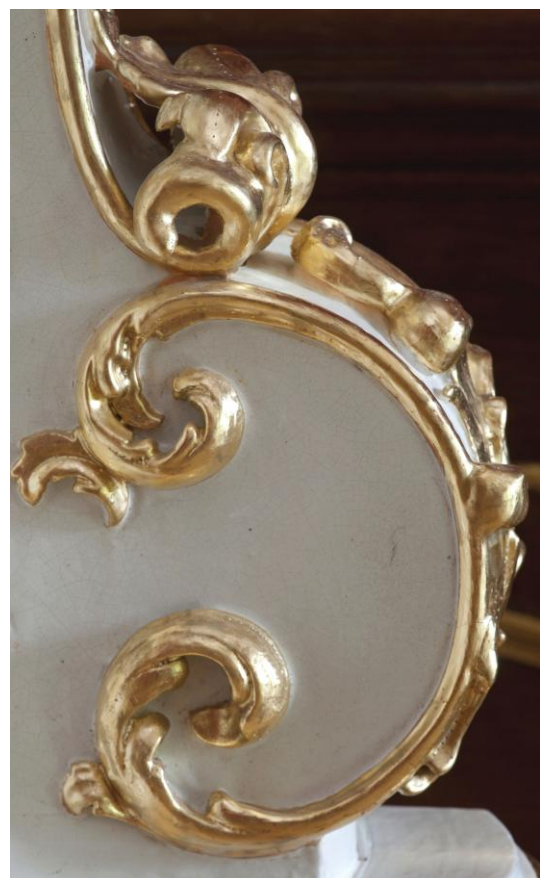
19. ábra: A plasztikus rész restaurálás után

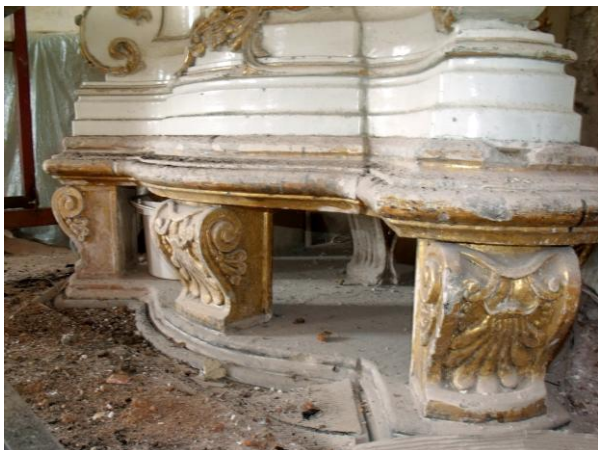
A talpzat restaurálása, aranyozása a kályha felépítése után a helyszínen történt. A profilos perem egyenetlen felszínű volt, a kő erősen sérült, és az aranyozás is csak nyomokban volt látható, a megmaradt kréta alap sok helyen porlott. A szennyeződést és a rossz állapotú alapozás maradványokat el kellett távolítani, ezt követően sellakkal védtük le a felszínt. Az egyenetlenségeket Ardex simítóanyaggal töltöttük

27. ábra: A talapzat restaurálás előtt

ki, csiszoltunk, majd erre sellak, és kréta alap került, végül a bólusz és a 23 karátos aranybevonat. Mivel meglehetősen széles felületről volt szó, tökéletesen sima alapot kellett kialakítani, először durva csiszolóvászakkal és hálókkaal, majd különböző finomságú polír-szivacsokkal, végül acélgyapottal értük ezt el. (27–28. ábra)

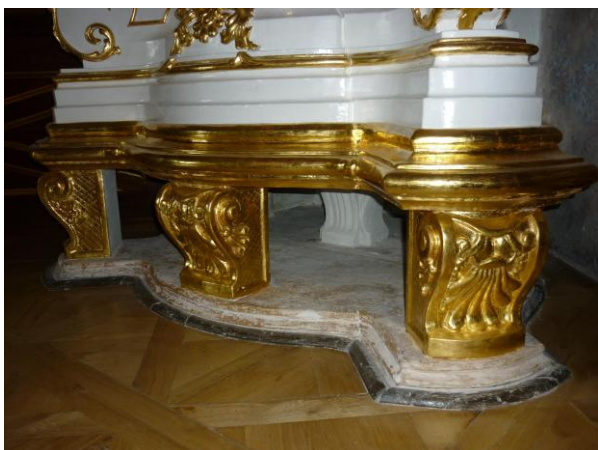
28. ábra: A talapzat restaurálás után

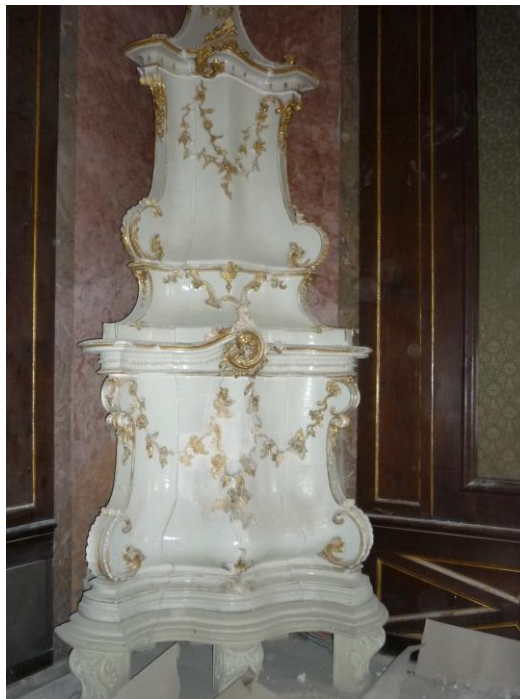
29. ábra: A Nádor terem kályhájának restaurálás előtti állapota

A rendelkezésre álló igen rövid határidő, valamint a kályha megfelelő szerkezeti állapota miatt az a döntés született, hogy a kályhát ne bontsuk szét, hagyjuk meg ebben az állapotában és kizárólag esztétikai felújítás történjen. Ez a döntés viszont azt jelentette, hogy a restaurálást a helyszínen kellett elvégezni.

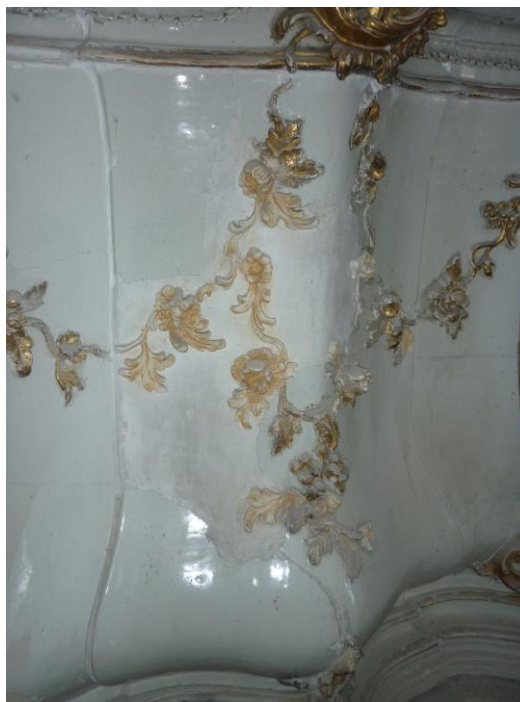
A talapzat feletti 8 szint 42 elemből áll. A kályha ornamentikája dúsan aranyozott, és az arany alatt szintén narancsszínű bólusz található. Hasonlóképpen a másik kályhához a fenti részekben jobb állapotban maradt meg az aranyozás. Információnk szerint a 60-as években restaurálták, a kiegészítés gipszből készült, amely formailag megfelelő, szép munka. (30–31. ábra) Az összeállítását, fugázását viszont rendkívül igénytelenül sikerült kivitelezni.

30. ábra: A formailag megfelelő gipsz kiegészítés felújítás előtt

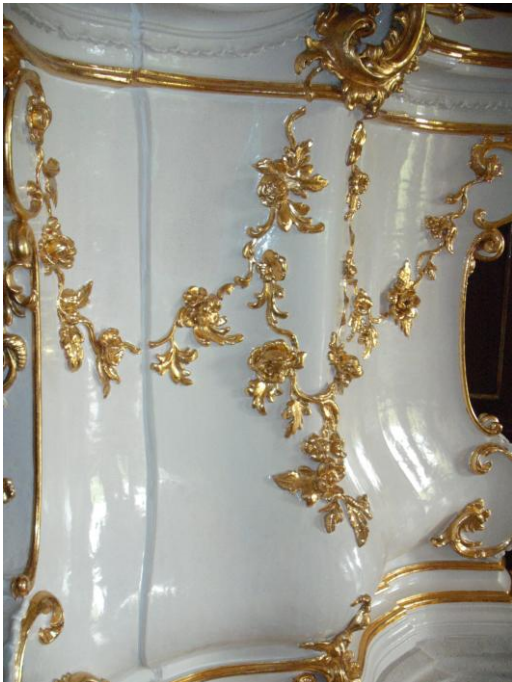
31. ábra: A formailag megfelelő gipsz kiegészítés felújítás, aranyozás után

együtt tisztítottunk, restauráltuk. A fugázáshoz használt felesleges gipszet, amelyet vastag rétegben vittek fel a felületre eltávolítottuk. A restaurálás egyik legnagyobb kihívását ez jelentette. A plasztikus gipsz kiegészítéseket kisebb-nagyobb átalakítással, finomítással megtartottuk, mert formailag jók voltak. A kályha további restaurálása, aranyozása a Vöröszalonban lévő kályhához hasonlóan történt. A talpazatot, mivel '60-as években készített rekonstrukcióról volt szó nem aranyoztuk. (35–40. ábra)

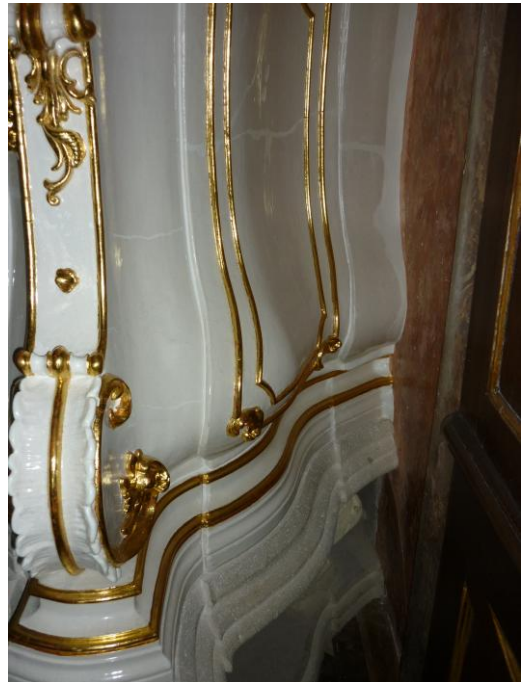
33. ábra: A felesleges gipsz eltávolítása, és restaurálás, aranyozás után

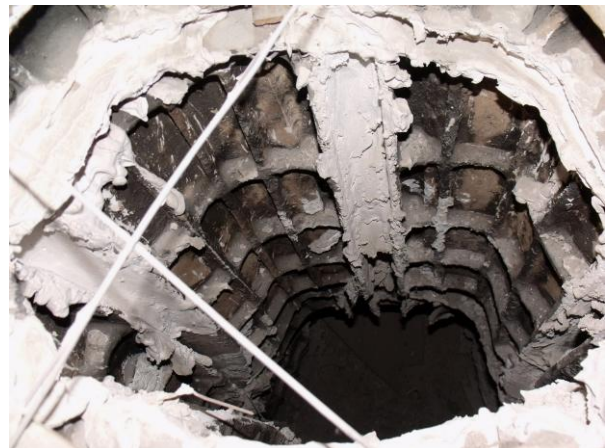
A gipszet minden illesztésnél vastagon, összevissza kenték a mázas felületre. (32–33. ábra) Ez akár restaurálás történeti momentumnak is felfogható a korabeli módszerekről, mivel a restaurálás során (hiányzó részek pótlása, a kályha felépítése) semmilyen más anyagot nem használtak, csupán gipszet. Ez egyrészt megakadályozta, hogy a hagyományos technikával építsük újra a kályhát, másrészt viszont, mivel egységes „monolit tömbé” alakították, szerkezetileg erős lett. (34. ábra)

34. ábra: A kályha belül, stukatúr gipsszel van durván összeállítva

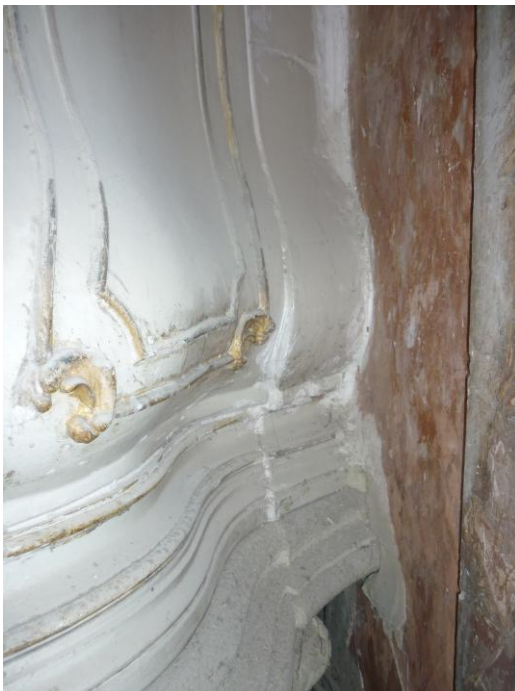
32. ábra: Gipszsel összekent felület restaurálás előtt

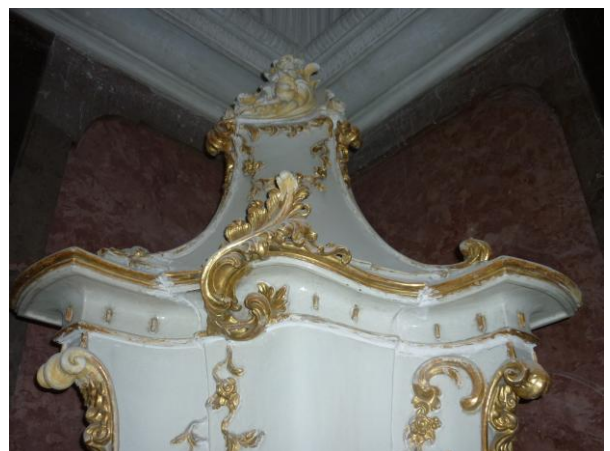
35. ábra: A felső szint restaurálás előtt

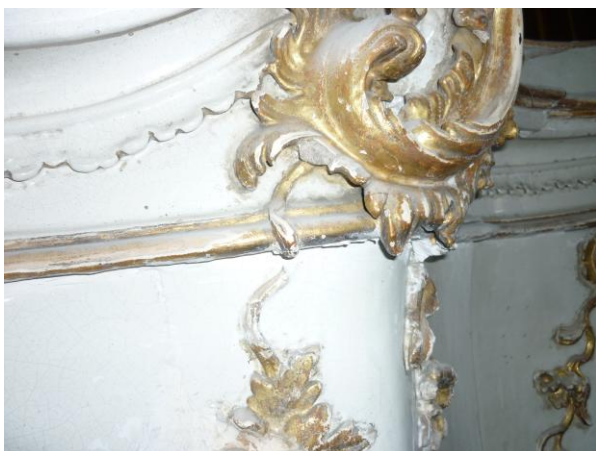
37. ábra: A központi dísz restaurálás előtt

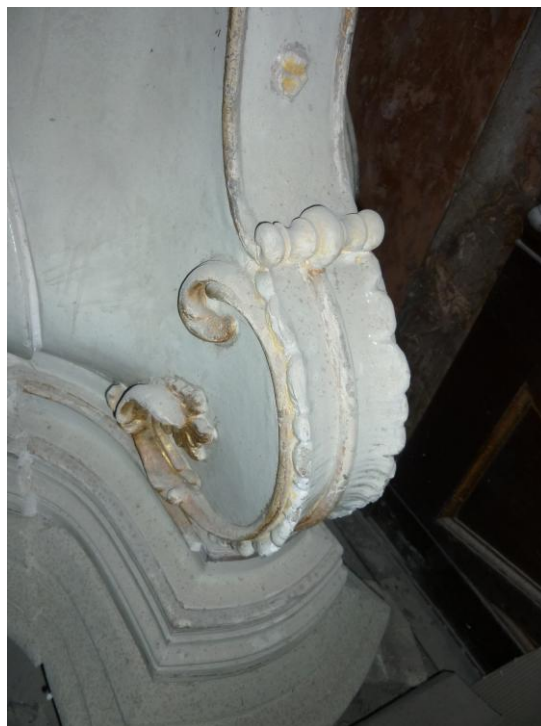
39. ábra: Alsó rész egy részlete restaurálás előtt
