NAGYÁTMÉRŐJŰ IVÓVÍZVEZETÉK JAVÍTÁSOK A FŐVÁROSI VÍZMŰVEK ZRT. ÁLTAL ÜZEMELTETETT CSÓHÁLÓZATON, KÜLÖNLEGES TECHNOLÓGIÁKKAL

HORNYÁK RUDOLF
osztályvezető,
Hálózatüzemeltetési osztály
HERCZEGH ZOLTÁN
osztályvezető, Üzemfenntartási osztály,
Fővárosi Vízművek Zrt.

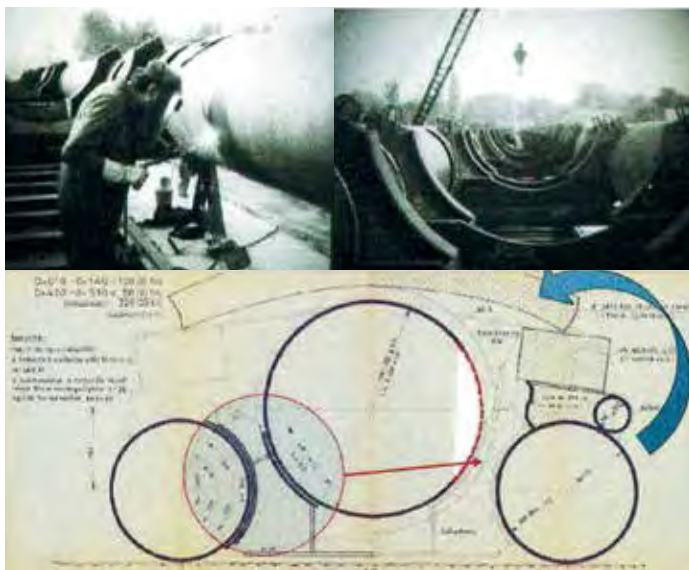
4-5-6. ábra - A '70-es évek építéstechnológiája és a vezetékrendszer felépítése

vezeték üzemelt, a másik két DN 800 mm-es vezetékét tartalékként, kizárva tartottuk. A 4-6. ábrák a korabeli építéstechnológiát és a vezetékrendszer felépítését mutatják be.

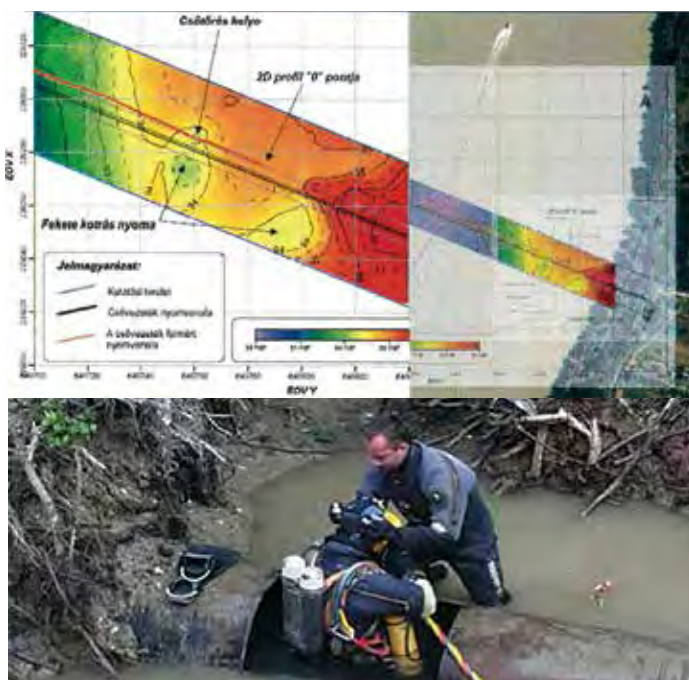
7-8. ábra - Hibahely meghatározás bűvörös merüléssel a Duna meder alatti DN 1200 mm-es csővezetékben

A Csepel és Budafok között csőhálózati kapcsolatot teremtő DN 1200 mm-es Duna meder alatti vezetéken 2010. május 31-én nagymértékű vízfolyás jelentkezett. A meder alatti vezeték kiszakaszolása megtörtént, amelyet többirányú vizsgálat és mérés követett a hibahely beazonosítása, a hiba jellegének meghatározása, a teljes meder alatti vezeték szakasz állapotának felmérése és a hibajavítás lehetőségeinek meghatározása

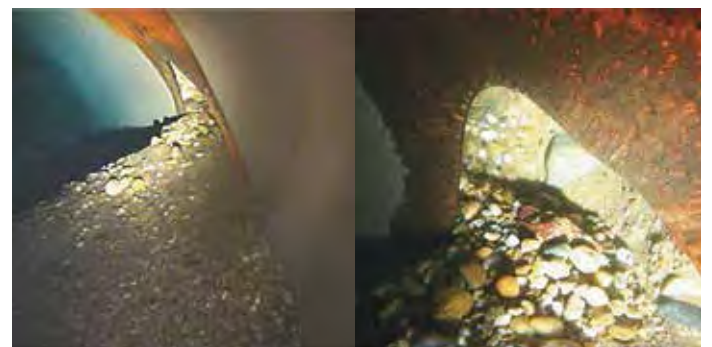
9-10. ábra - Csőfal héjkitörés és Duna meder felöli víz- és hordalék bemosódása

Kiderült, hogy a javíthatóság eldöntéséhez a hibahelyet (csőfalhéj-kitörés) palástjavító bilincssel le kell zárni a cső külső felületén. Mindezt annak érdekében, hogy a Duna-meder felőli víz és hordalék bemosódását elzárjuk, a cső belső keresztmetszetét megtisztíthassuk a hordaléktól, illetve elvégezhesük a további állapotfelmérést és a végleges víz- és nyomásálló belső javítást.

A kockázatok értékelésénél fontos volt annak megállapítása, hogy mi lehetett a meghibásodás oka. Az elvégzett anyagtanú vizsgálatok megállapításai mellett fontos az a tény is, hogy a sérülés időszakában egy bolgár felségjelzésű uszály elszabadult a csepeli szabadkikötőből, és a horgonyával végigszántva a medret csak a mederkeresztelés alatt sikerült megállítani. A nagymértékű csőhéjkitörést okozhatta az elszabadult uszály horgonya is.

A medercső sérülése a Duna-folyamban, a csepeli mederoldaltól kb. 150 méterre keletkezett a DN 1200 mm-es göv. ivóvízvezetéken. A keletkezett sérülés egy 560 mm×460 mm nagyságú tulajdonképpeni lék a csőfalban. Ilyen jellegű és mértékű meghibásodásra sem bevált javítási gyakorlat, sem már kipróbált javítóidom nem létezett. További problémát és kockázatot jelentett, hogy a sérülés környezetének állapotfelmérésére nincs elérhető technológia, illetve megfelelő műszer. Ennek hiányában nem tudtuk teljes mértékben megállapítani, hogy nincs-e a keletkezett sérülés közvetlen környezetében esetleges hajszalrepedés vagy anyaggyengülés.

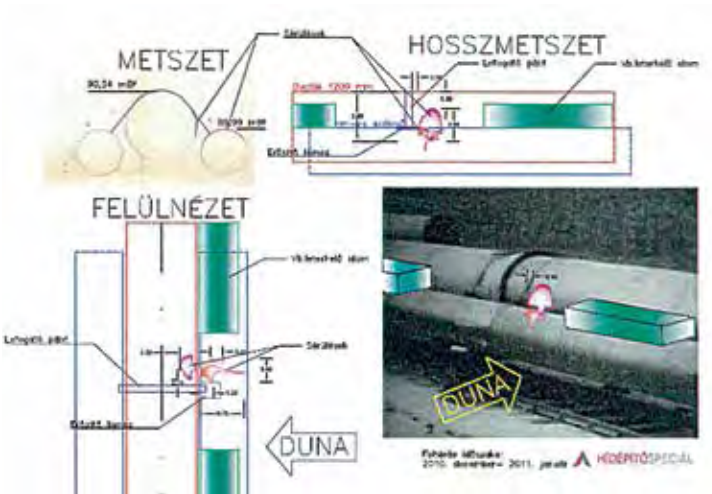
11. ábra - Duna meder felöli külső palástjavító-idom felhelyezésének tervei

A soron következő lépés a Duna-meder felőli külső palástjavító idom felhelyezése volt a sérült DN 1200 mm-es vezetékre. Ezt követte a csőbelső kitaraktatása és a további állapotfelmérések az eddig nem bejárható vezeték szakaszokon, hogy a javítási, felújítási, illetve kiváltási lehetőségek közül mind műszakilag, mind gazdaságilag legmegfelelőbb kiválasztása megalapozott legyen.

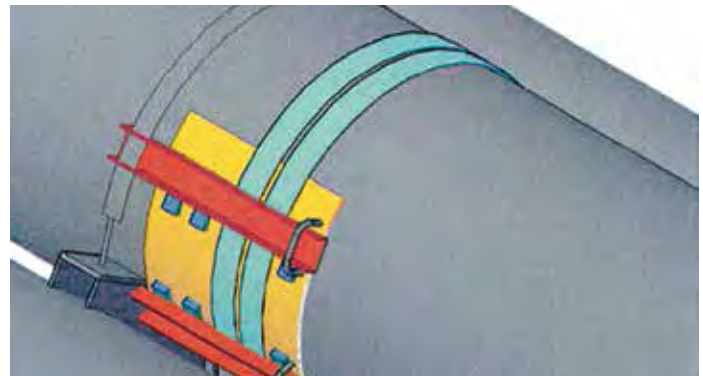
12. ábra - A megerősített külső, meder felőli takarási módszer vázlata

Az első esetben, 2011 szeptemberében felhasznált belső javítóidom a nyomáspróbát nem állta ki. A külső lezárás nem illeszkedett teljes mértékben a sérült felületre, a fellépő erők hatására megmozdult, hordalék ékelődött a lemez és a csőfal közé, a gumipalást megnyúlt és „utat talált” a „kitüremkedéshez”, majd kb. 6-8 óra után kiszakadt.

Az előző technológiai lépéseket és a külső körülményeket hosszan elemezve, a gyártóval, a Budapesti Műszaki és Gazdaságtudományi Egyetemmel és a kivitelezésre szerződött külső vállalkozókkal folytatott konzultációk után kifejlesztésre, megtervezésre került egy újabb, megerősített külső, meder felőli takarási módszer.

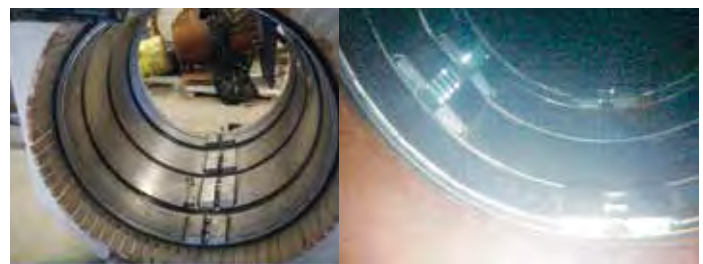
13-14-15. ábra - A belső javítóidom terve és végső kialakítása

a végső idom kialakítása során egy 4 mm vastag acéllemez került a gumikámzsa és a csőfal közé. Az acéllemez feladata a víznyomásból eredő erőhatásokat felvétele. A korróziós folyamatokkal szemben a lemez gumiborítással védett. 800 mm-es helyett 1200 mm széles takarófelülettel kalkuláltunk, a gumikámzsát 2 db középső és 2 db szélső feszítőgyűrű biztosítja, vagyis sűrűbb lett a kiosztás.

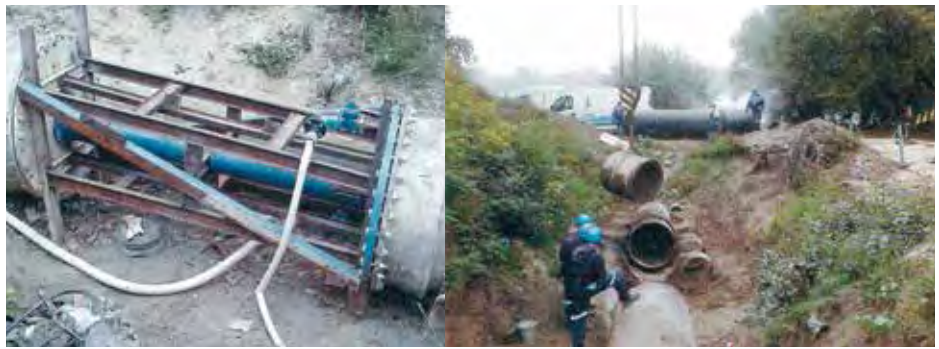
16-17. ábra - Partoldali vezeték és csomópontok kiépítése, a sikeres nyomáspróbát követően

A sikeres nyomáspróba befejeztével a partoldali vezeték és csomópontok kiépítése is megtörtént. A vezeték kiépítésének befejeztével fokozott fertőtlenítésre és többszöri átöblítésre volt szükség, hogy a vezetékben található hordalék és lerakódások eltávolítása teljes körűen megtörténjen. Sikeres vízmintaeredmény után a vezeték üzembe helyezése 2013 októberében valósult meg.

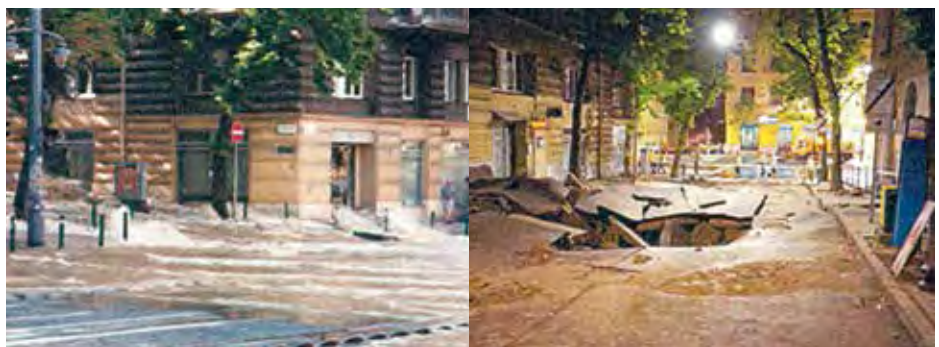
Az ivóvíznyomócső sérülése 2012. július 1-jén, 16:45-kor történt a főváros XI. kerületében, az Orlay utca 3. szám előtt. A sérült cső 1979-ben üzembe helyezett DN 1000 mm átmérőű, sentab anyagú vezeték. A csőtörést ideiglenes jelleggel acélvezetékkel helyreállítottuk, de a vezeték nem helyeztük üzembe. A geotechnikai szakvélemény szerint az építéskor bennhagyott szádlemez elmozdult, megnyomta a DN 200 mm-es vezetékét, a kiáramló víz pedig elmosta a DN 1000 vezeték ágya-

18-19. ábra - DN 1200 mm átmérőű, sentab anyagú ivóvíz nyomócső sérülése

zatát, így az egyenlőtlen alátámasztás miatt a DN 1000 sentabtok szétrobbant. A szádlemez elmozdulásának oka, hogy az útalap közvetlenül rá volt betonozva, és a hőtágulás is befolyásolta.

A választott műszaki megoldás mindkét vezeték esetén a No-Dig (kitakarás nélküli) technológiára esett. Ezen típusú eljárás során csak indító és fogadó gödrök kiásása szükséges, valamint a bekötéseknél kell munkagödört kialakítani az elosztóvezeték csatlakozási pontjainál. A csővezeték-építéssel nem közvetlenül kapcsolatos feladatokat (burkolatbontás és helyreállítás, földmunka végzése, dúcolás, forgalomtechnika kialakítása) a közbeszerzési eljárás során kiválasztott, megfelelő referenciákkal rendelkező vállalkozóval közösen végeztük el (az I. szakasz estében ez a Pulzus Kft. volt).

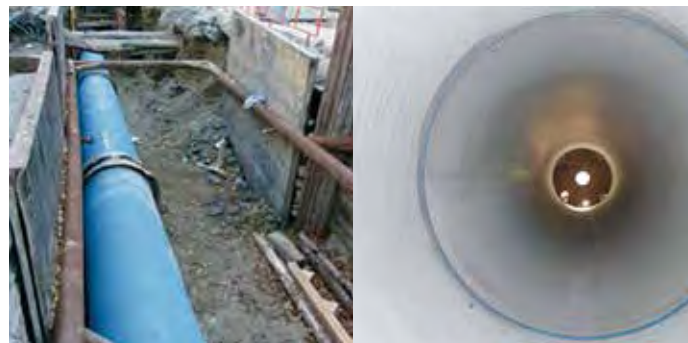
21-22. ábra – Munkagödör kialakítása és az új vezeték szakasz állapotfelmérése kamerás vizsgálattal

Először a DN 1000 mm-es sentabvezeték Mátyóki utca és Bartók Béla út közötti szakaszán kezdtünk dolgozni, ahol a közel 200 fm hosszú szakaszon összesen három munkagödört alakítottunk ki. Az ún. „járható” vezeték szakasz miatt a tényleges állapotfelmérésre szakember és videokamera együttes alkalmazásával került sor. Megmértük a fektetés és a nyilvántartás összes ellenőrizendő adatát, ugyanis az alkalmazásra kerülő Ductus ZMU DN 800 GGG csőanyag és a DN 1000 mm-es sentabvezeték „gyűrűs” tere (új vezeték külső és régi vezeték belső átmérő) között csak 20 mm állt rendelkezésünkre. Az első száz méteren ez semmilyen gondot nem okozott. A sikeres első behúzást követően a domborzati viszonyok által biztosított előny (lejtés) kihasználására úgy döntöttünk, hogy a teljes Orlay utcát egy szakaszban húzzuk be. Ezért a behúzó berendezés átkerült a Bartók Béla úti munkagödörbe.
