A magyar Szent Korona fémtani tulajdonságainak értékelése

A tanulmány bemutatja a magyar Szent Korona feltételezhető aranyötvözeteit, azok szilárdsági tulajdonságait és a koronának a szállítások során ért károsodásait. Külön kiemeli a lágyforrasztás korróziós folyamatait és az ebből adódó állagmegóvás legfontosabb betartandó paramétereit.

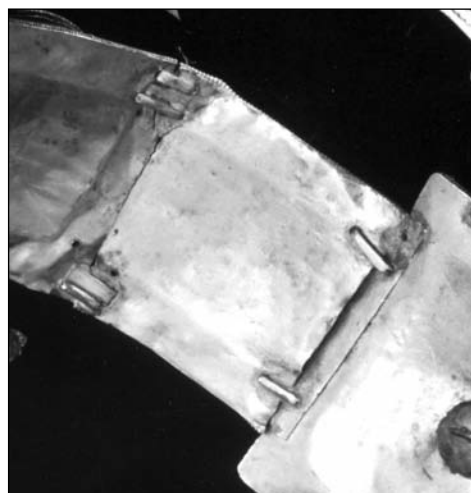
mezcsíkok nagymértékben befolyásolják, megmerevítik. A merevséghez még hozzájárultak a zománcképek a vastag hordozó aranylemezzel (0,9 mm) és az azokon lévő, tovább merevítő zománcreteggel. Ezek szerkezeti felépítésének tulajdonítható, hogy a pántokon jól látható repedéskezdemények és törések ott alakultak ki, ahol zománcképek (apostolképek) nem fedték a pántokat. Tehát a zománcképek közti területekre (apostolképek közti sávokra) koncentrált minden ismétlődő rugalmas és maradó alakváltozás. Ezeken a helyeken alakultak ki az első repedéskezdemények, amelyek továbbhaladtával teljesen átrepedtek a pántok, és ezeket a károsodásokat már töréseknek kell neveznünk (6. ábra). A fekete-fehér tónusú képen is jól látható, hogy a János kép alatt és felett a pánt 0,4 mm-es lemeze teljes keresztmetszetben áttört. Hasonló törés mindegyik pánton található. A ma látható töréseket figyelembe véve megállapítható, hogy a boltozat ma már nem tudná megtartani eredeti alakját, összeroskadna. Ezért volt szükséges *Ferenc József* koronázása (1867) előtt a pántokat a törésvonalak elején és végén megerősíteni úgy, ahogy abban a korban elvárható volt egy budapesti aranyműves mestertől. A repedések kezdetét és végét áthidalta egy erősebb aranydróttal, és lágyforrasztással rögzítette azt a 0,4 mm-es pántok lemezeihez. Egy ilyen helyet mutat a 6. ábra.

A Szent Koronát a történelmi leírások szerint legalább három ízben érthették olyan behatások, amelyek nagymértékű maradó alakváltozást eredményezhettek. Az első 1301-ben, mikor a koronát Prágából állítólag lóháton csobolyóban hazaszállították és a csobolyóval együtt el is veszítették. A második 1440-ben, amikor *Kottanner János*-né szekéren, a csecsemő király alatt, a bölcsőjében lopta ki a koronát Magyarországról. A harmadik alkalom pedig 1849-ben történt, mikor *Szemere Bertalan* miniszterelnök Orsovánál a Duna árterében elásatta a Szent Koronát. Ez utóbbi alkalom okozhatott olyan mértékű sérüléseket, töréseket, amelyek 1867-ben indokolták a boltozat forrasztóónnal való megerősítését a koronázás előtt.

■ 6. ábra. János apostol képe alatt és fölött áttört pánt a megerősítő aranydróttal és forrasztással. (Szelényi Károly felvétele 1978.)

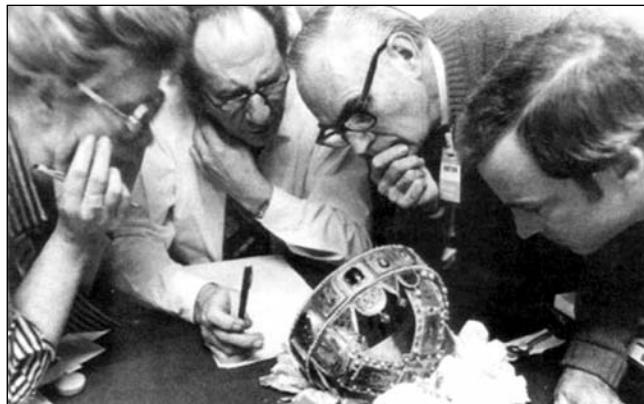
Ahhoz azonban, hogy két fém között elektrokémiai folyamat menjen végbe, a potenciálkülönbségen kívül még elektrolit is szükséges van. Az elektrolit esetünkben a légkörből származó szennyezett víz, amely például a hőmérséklet csökkenésekor vízpáraként csapódik le a korona fémes felületén. A felületen a víz megkötődése a hőmérséklet csökkenése nélkül is létrejöhet, hiszen a fémfelületek megkötnek (adszorbeálnak) a velük érintkező anyagokból. Az elektrolit a korona gondatlan kezelése közben is felkerülhet a fémes és nem fémes (például üveg = zománc, szerves anyag = gyöngy) részeire, például a csupasz kézzel való fogdosáskor, amikor is a kéz bőrfelületéről elpárolgó sós izzadsággal vagy a közlőről kilétezt páradús levegővel érintkezik a korona fémes anyaga (7. ábra).

■ 7. ábra. Koronaátvételi vizsgálat: Fort Knox, Kentucky 1977. (Kovács Éva felvétele)
