## **A Lenck-villa épülete**

### Az építészeti tervezés dilemmái, feladatai

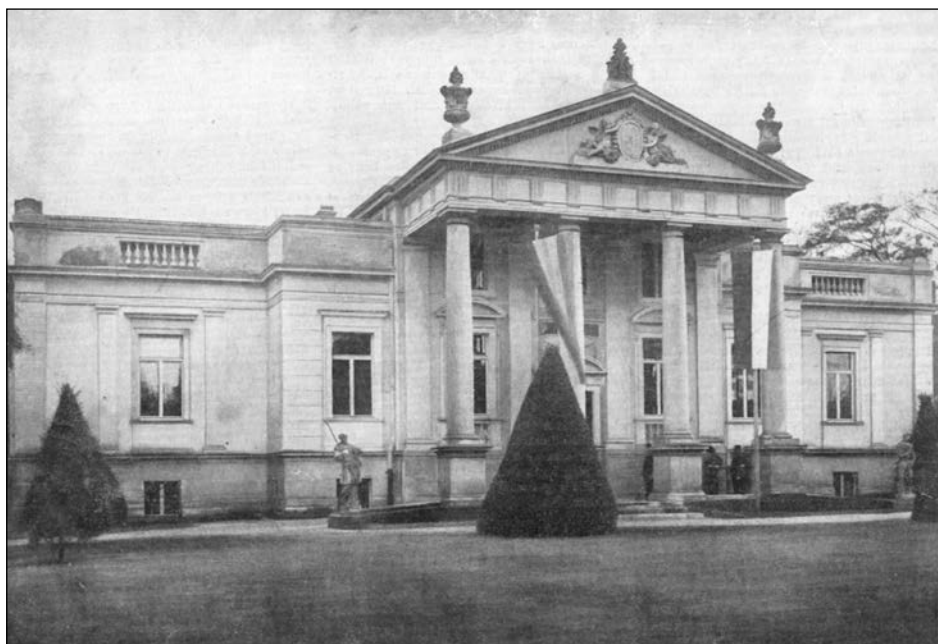
6. kép. A főbejárat homlokzata a Kultúrpalotává történő átalakításkor. Jelentős változás a bejárat középrizalitján 1907. után készített két ablak (Soproni Múzeum)

Mivel a szerkezetet nem tudják beázásmentesen kivitelezni, Wälder József városi főmérnök birtokbavételkori intézkedései elsősorban ennek az épületszerkezeti problémának a megoldására irányulnak. A fekvőeresz helyett csüngő készül, a tetőt több helyen javítják.<sup>5</sup> (6. kép)

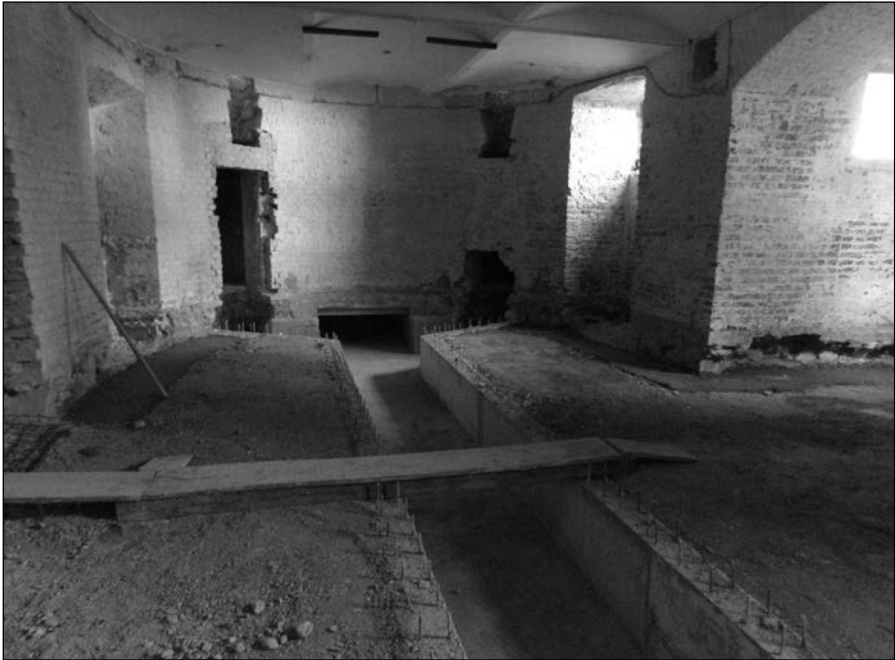
8. kép. Készülő légszatórna aknák a volt konyha padlója alatt

A teljes padlófelület bontásra került, új vasbeton lemezre, hagyományos, olvasztott technológiával bitumenes vastaglemez szigetelés készült. A falak alatt a teljes szerkezet elvágásával, vagy ahol ez lehetetlen, injektálással készült a falak alatti vízszigetelés. A szigetelés elkészítése önmagában még nem biztosítja az épület teljes szárazságát, a használat közben a nedvességtartalom folyamatos monitorozása, és amennyiben a körülmények ezt megkívánják, mesterséges szellőztetés szükséges (8. kép).

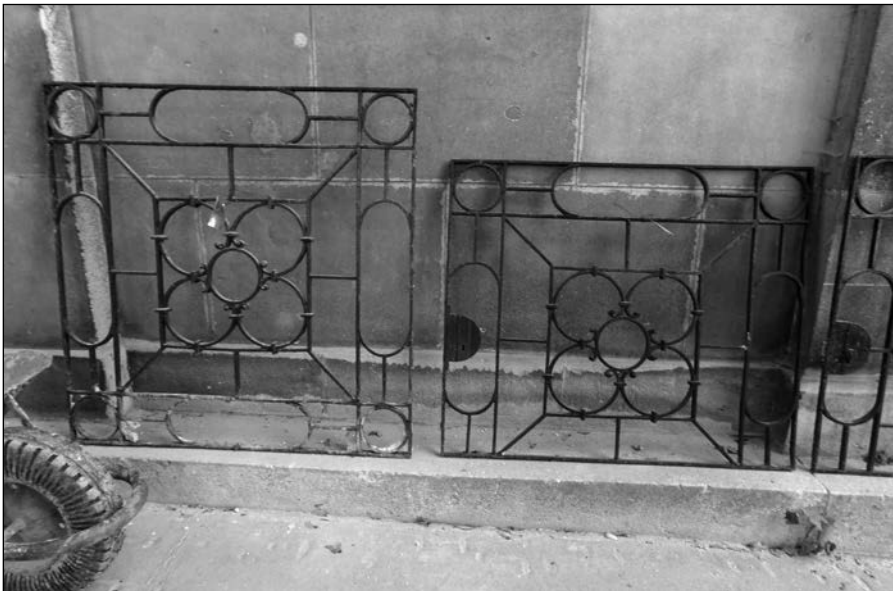
Az elmúlt száz év kerti hulladéka 30-50 cm-rel magasabbra emelte a terepszintet. Ezt már az „új” járda építéskor adottságnak tekintették, a pincei ablakok „derékig” eltemetésre kerültek. A régi tok általában benn maradt, új tokösszekötő és szárny készült. Az ablakrácsok szintén bent maradtak, az alsó tagozatuk bebetonozva. Nagyrészüik épen megmaradt, visszaépíthető állapotban (9. kép). Az alsorsori ablakok újra készültek. Ugyanez a feltöltődés, terepszint emelkedés a kerítés mellett is látható volt, ez okozta az egyes kerítésszakaszok kifelé dőlését. Az épület 5 m-es környezetében, ahol értékes növényzet nem található, a terepszint helyreállításra került.

9. kép. A baloldali rács alja a járda betonjában volt, a jobboldali alját le kellett vágni, mert nyitható volt

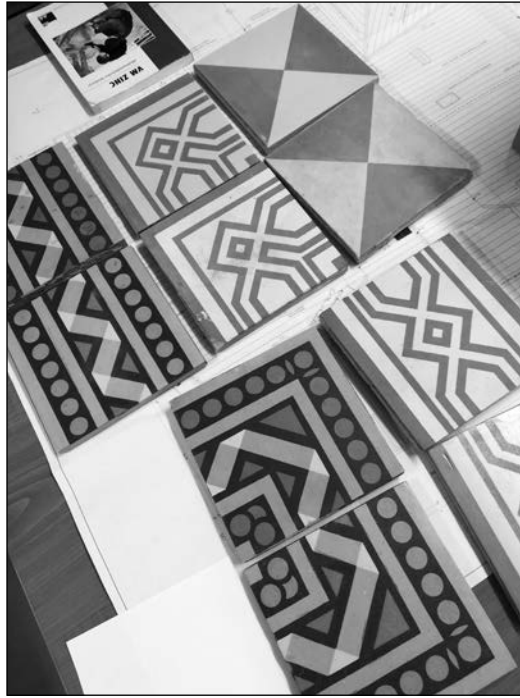
10. kép. Újragyártott padlólapok, alig észrevehető a régi és új közti különbség

A meglévő padlók bontásra kerültek, a lépcsőket kivéve, amelyek felületkezeléssel, apró javítással ma is megfelelnek funkciójuknak. Az átrium padlója megsüllyedt, visszamemelése sikertelen volt, így ezt is bontani, újraépíteni kellett, teljes padló szerkezettel. A bejárati előtér és földszinti kerengő márvány mozaiklap burkolata is sérült volt. A gépészet és installációs szerelés során olyan sok helyen kellett felbontani, hogy a kivitelezés során a teljes újjáépítés mellett döntöttünk. Az alsó konyha egyedi burkolata, a vasalt aljzat és szigetelések készítése miatt bontásra és visszaépítésre került. A meglévő épen maradt lapok tisztításával, új lapok gyártásával (keramikus művész munkája) a reprezentatív terekben az eredeti burkolat visszaépítésre került. A lapok méretpontossága, vete-medése nem tette lehetővé a mai igények szerinti tökéletességet, de a burkolat megjelenése olyan, mint eredetileg volt, az utángyártott lapok kiválóan illeszkednek az eredeti burkolati elemekhez (10. kép).

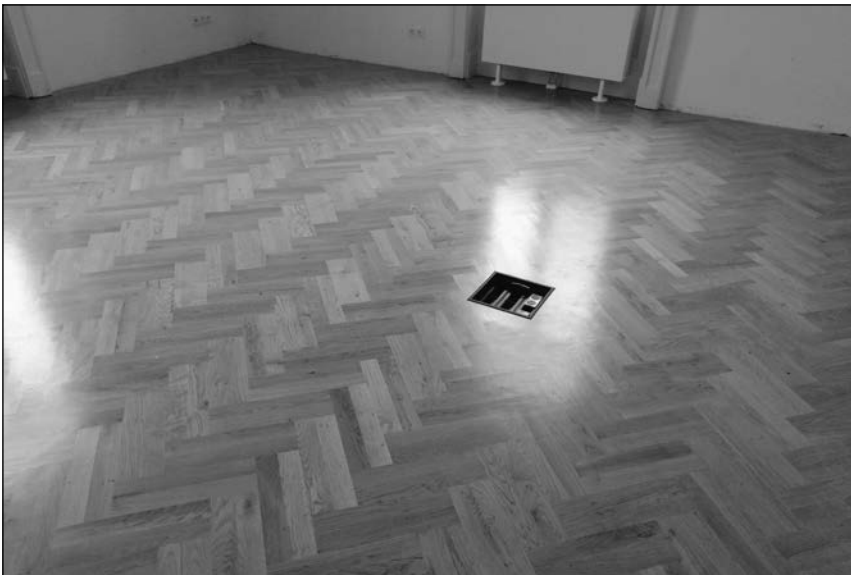
11. kép. Az új csaphornyos parketta, alatta az elrejtett gépészeti, erős és gyengeáramú vezetékekkel

A melegpadló burkolatok szegezett kivitelű csaphornyos parketták. Bontást és pótlást követően visszakerültek az épületbe, most már ragasztva. A burkolatok aljzatában kerültek elhelyezésre a kiállítást kiszolgáló vezetékek (11. kép). A kertre néző egyik szalonban táblás parketta volt. Elképzelhető, hogy több szobában is ez készült eredetileg, erről nincs adatunk. Ahol a jelenlegi felújítást megelőzően ez a szerkezet volt található, ott a teljes aljzatát is újjáépítve, restaurálva, a menthetetlen elemeket újra gyártva, visszaépítésre került.

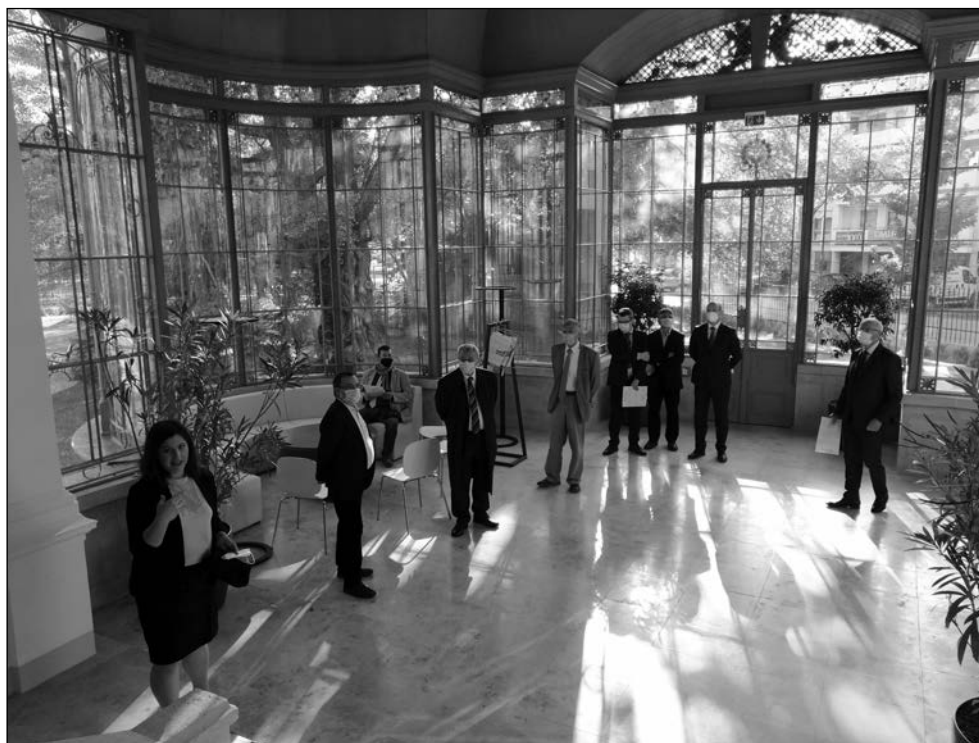
Az üvegház helyreállítására 2004-ben tervdokumentáció készült. A bontás, tehát az életveszély elhárítása megtörtént. A kőkáva már ekkor elkészült, és 15 évig várta a fém-szerkezet felépítését. A tönkremenetel egyik oka pusztán az idő volt. Vasfoga, vagyis a rozsdá megette az öntöttvasat. Az íves tetők tartói szegecselt „Vierendel” tartók, melegen hengerelt acélból, melyek elvesztették szilárdságukat. A másik ok az üvegház alatt húzódó

fal károsodása volt. A talaj teherbírása nem volt egyenletes az üvegház alatt, a fal felett az alszerkezet eltörött, a nyugati oldala megsüllyedt. Az új alapozás ezt a hibát kiküszöbölte.

12. kép. Az üvegház, átadáskor. A tető tömege szinte lebeg az üvegen

A falszerkezet helyreállításának különös nehézsége az öntöttvas elemek pótlása volt, mely egységessége miatt rendkívül drága megoldásnak bizonyult! Próbálkoztunk a törött elemek hegesztéses javításával, modern szerkezet beépítésével, műgyanta pótlással. Végül a generálkivitelező projektvezetője, Kőmíves János kitartása eredményeképpen a sérült elemek újragyártásra kerültek. Az ép szerkezeti elemeket visszaépítették, a menthetetleneket új öntvényekkel pótolták. A fedés nyilván új anyag, az üvegezés is újra gyártott. Az íves üvegtáblákat az autó szélvédőjéhez hasonló technológiával kellett elkészíteni (12. kép).
