## Egy 15—16. századi veretes öv restaurálása és rekonstrukciója

KÖLTŐ LÁSZLÓ — DOBÓ BERNADETT

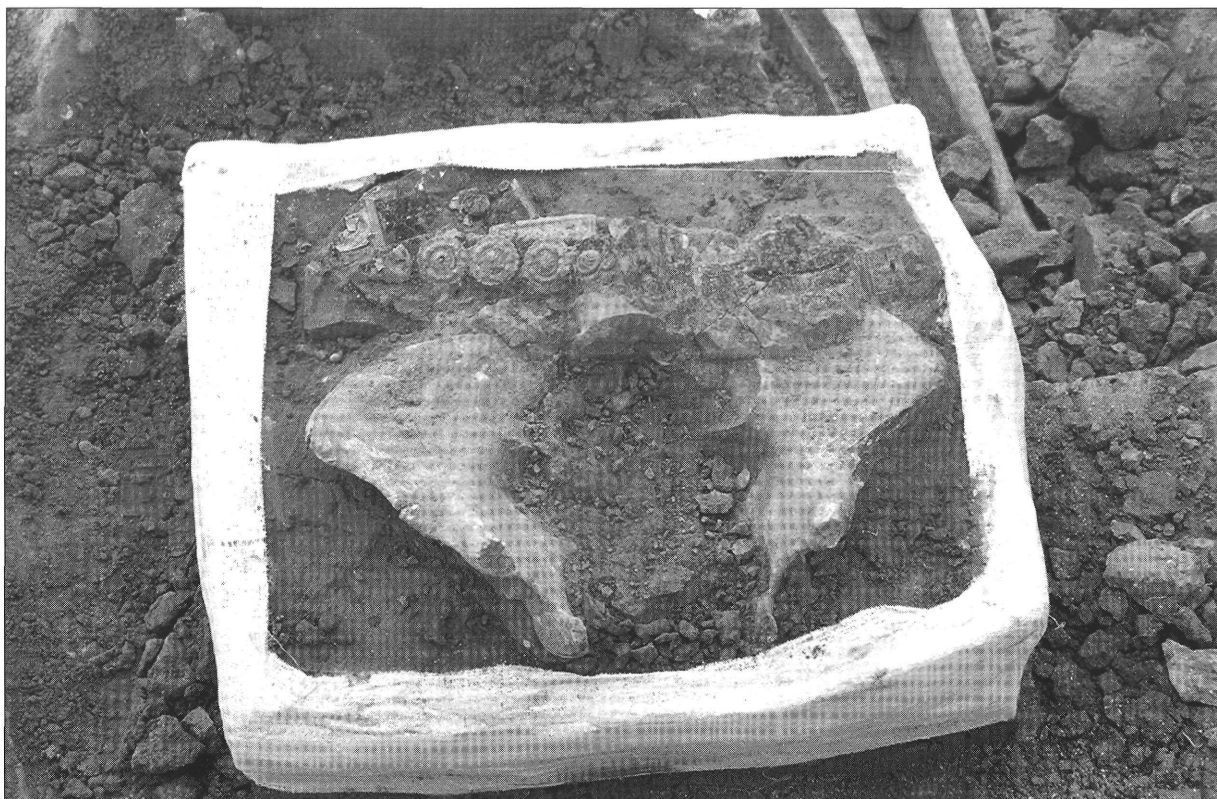
9. kép. A gipszpólyával rögzített „in situ” a lelőhelyen (Fotó: Költő László)

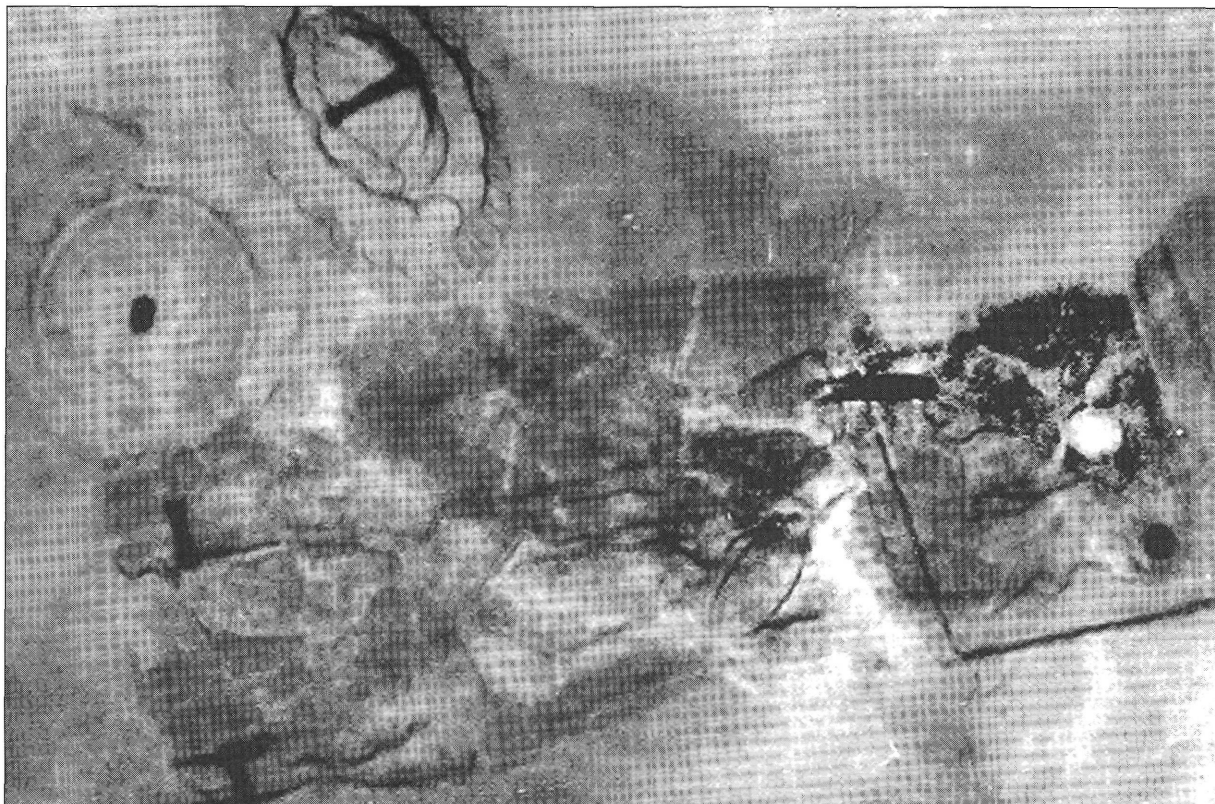
Az „in situ” bontásának elkezdése előtt röntgenfelvétel készült<sup>18</sup>, mivel a hátsó veretsor nem volt látható, illetve a szabad szemmel látható veretek sora megszakad. A felvételen egyértelműen kirajzolódott a kerek veretek hátsó sora, valamint bebizonyosodott, hogy az övgarnitúra nem hiányos<sup>19</sup> (10. kép).

A bal medencelapát felett helyezkedik el a 19. számmal jelölt szíjvég, amely két tagból áll. A röntgenfelvételen jól látszódik, hogy a tagokat karikával erősítették egymáshoz (10. kép).

10. kép. A 19. számú szíjvég röntgenképe (Hutai Gábor)

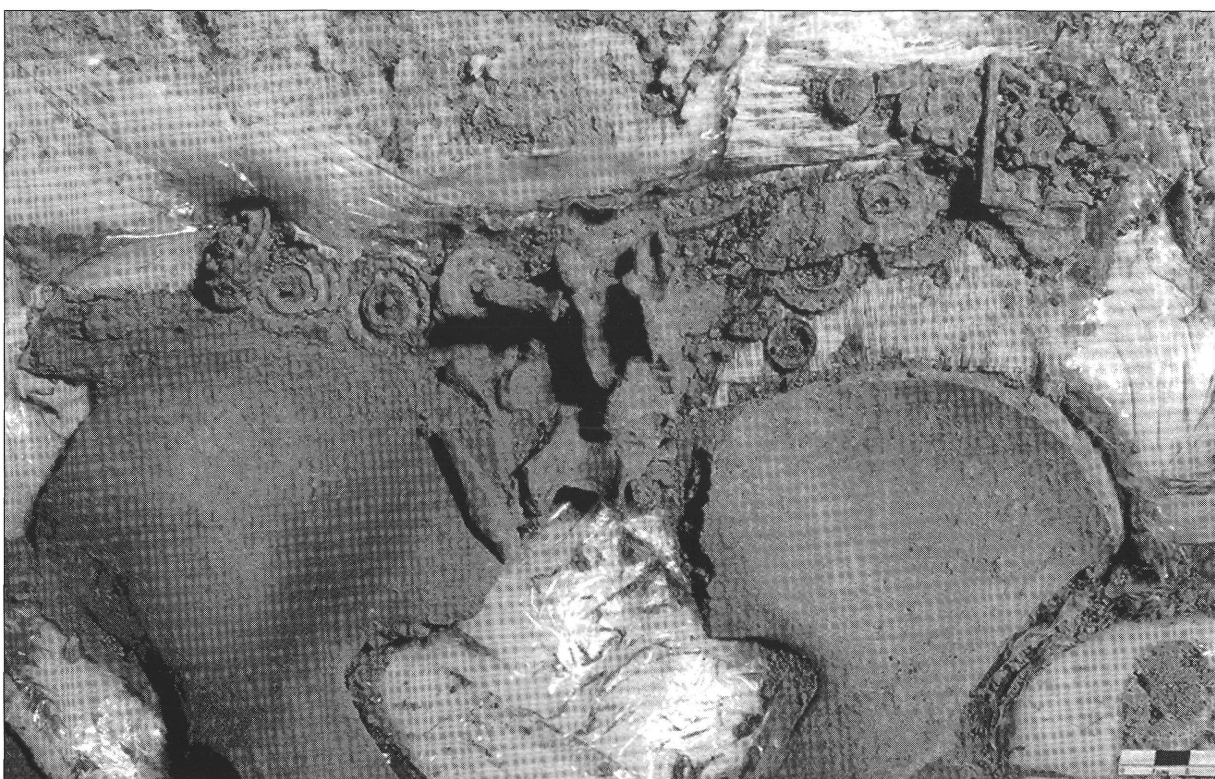
Miután a röntgenfelvétel elkészült a leletegyüttesről, megkezdtük kibontását<sup>25</sup>. A felvétel bontás közben támpontot nyújtott a veretek elhelyezkedéséről. Mivel a föld teljesen kiszáradt, desztillált vízzel nedvesítettük a talajt, így könnyebb volt eltávolítani. A bontást igen körültekintően kellett végezni, mert nem tudhattuk, hogy valójában milyen vastag a vereteken lévő földréteg. Az „in situ” a röntgenfelvétel készítéséhez egyszer már megfordítottuk, így a sírfenek felőli oldalon kezdtük a bontást, és a veretsort most hátulról figyelhettük meg (11. kép).

11. kép. A kiemelt öv kibontás után (Dobó Bernadett)

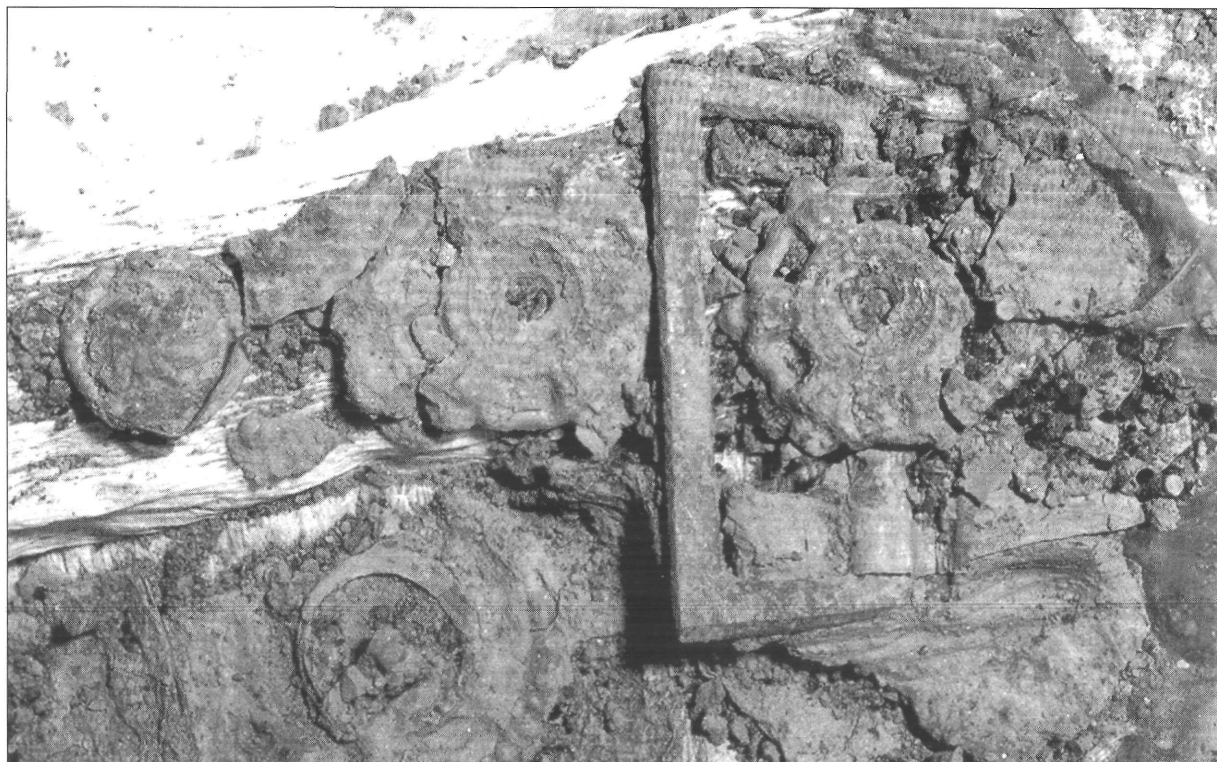
A jobb medencelapát feletti részen bukkant elő a csat (12. kép). Itt látszódik, hogy az öv hogyan fordul, valamint hogy az övet hogyan bújatták át a csaton. Az öv ugyanolyan széles, vagy egy kicsit szélesebb lehetett, mint a rajta lévő veretek. Ezek a küllős veretek az egytagúak csoportjába tartoznak (2. és 3. számú veret). A csaton átbújtatott veretek átmérője akkora, hogy átférnek a csaton, még ha az öv szélesebb is volt valamennyivel. Bontás során feltűnt, hogy a csatpecsek hiányzik. Elképzelhető, hogy ha volt csatpecsek, az öv használata során elveszhetett és a későbbiekben nem pótolták. De felmerül a kérdés, hogy a csatpecsek elvesztése után tovább használták-e, és ha igen, akkor milyen módon az övet.

12. kép. Az övcsat a küllős veretekkel (Dobó Bernadett)

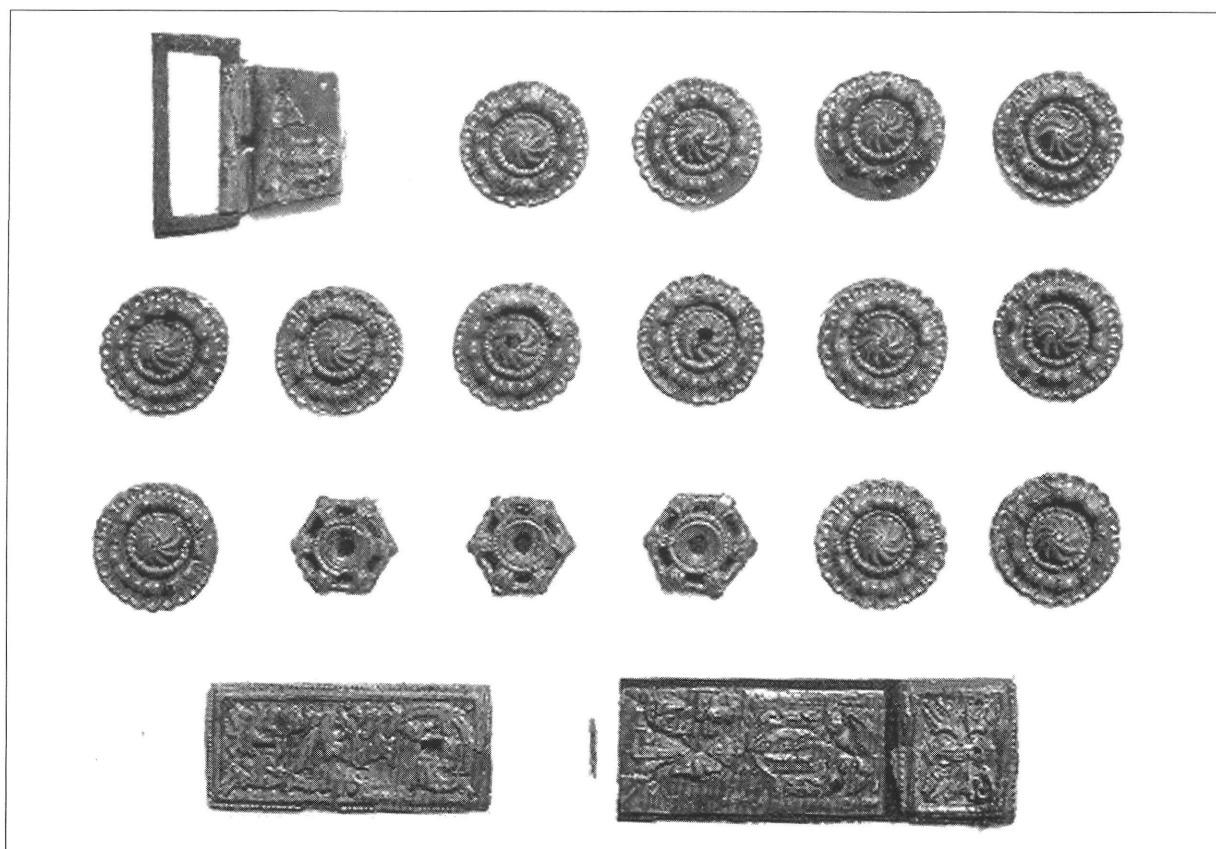
13. kép. A restaurált veretek (Dobó Bernadett)

A legtöbb veret igen töredékes állapotban volt, ezért a töredékeket japánpapírra ragasztottam 8—10%-os Paraloid B72 segítségével, amelyek alátámasztásként is szolgáltak, valamint a kisebb kiegészítések részeként is funkcionáltak. A gyenge megtartású, sérült veretek műgyantából készült, földfestékkel színezett alátámasztást kaptak, amelyek stabilizálták a tárgy fizikai állapotát. Végül alátámasztásként fémkomplex színezéssel színezett bőr került a hátoldalra, aminek vastagságát a szegecsek mérete határozta meg. Így a meglazult, kiesett szegecseket is rögzíteni lehetett a tárgyhöz. A műgyanta és bőr alátéteket, poli(vinil-acetát) típusú ragasztóval (Uhu-hart) rögzítettem (13. kép).

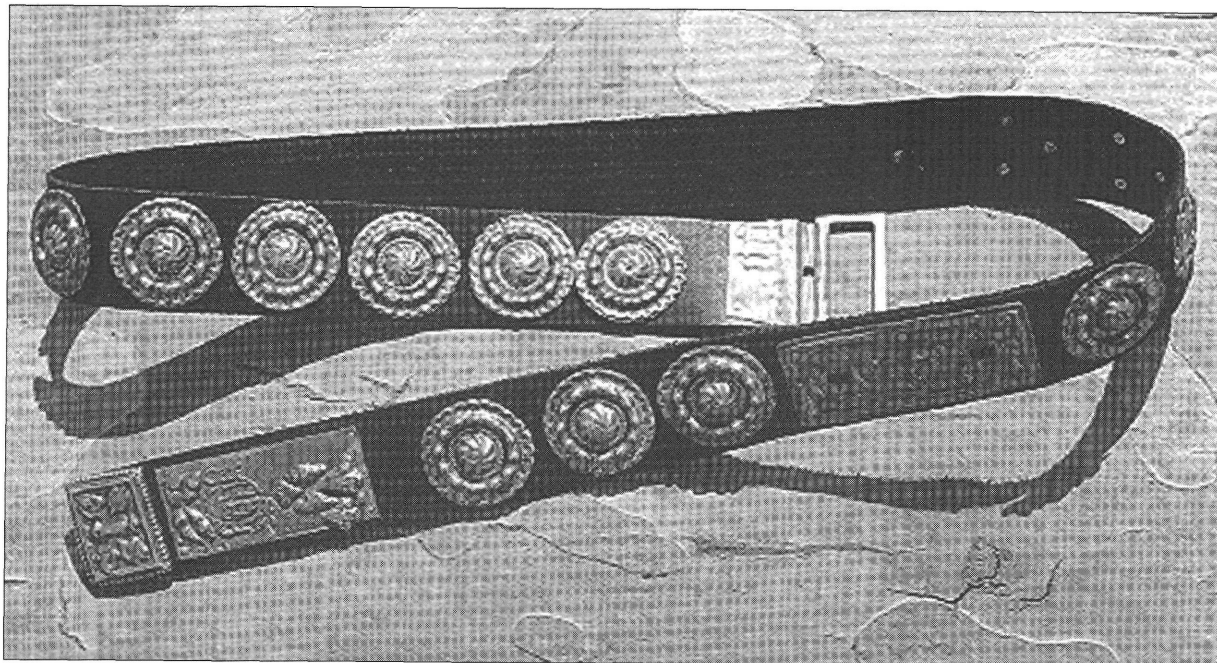
14. kép. Az elkészített rekonstrukció (Dobó Bernadett)

A rekonstrukciót az anyagvizsgálati eredmények alapján sárgarézből készítettem el (14. kép). Ahhoz, hogy a vereteket préselni lehessen, minden típusról két, egymásba tökéletesen illeszkedő présformára volt szükség, a présformák Duracrol-ból (előpolimerizátum, akrilszármazék) készültek, a veretekről levett szilikon-negatívok segítségével. Hogy a préselésnél a formák ne csússzanak el, acél rúdanyagból megvezető csapokkal láttam el a darabokat. Az eredeti veretek anyagvastagságát alapul véve a lemezeket 0.25 mm vékony-ságúra hengereltem gépi hengerrel. Közben a darabot többször lágyítani kellett, hiszen hengerlés közben az anyagban szerkezeti változások következnek be, melyek következtében keményedik, rideggé válik. Ennek elkerülése érdekében a munkafolyamat közben a lágyítást többször megismételtem. A megfelelő vastagságúra hengerelt lemezből a présformák segítségével golyósprés alatt préseltem a darabokat. Hogy a kívánt formát elérjem, a többszöri lágyítás itt is elengedhetetlené vált, hiszen csak így biztosíthattam, hogy az anyag ne repedjen, szakadjon. A második lágyítás után a félkész darabokat körbevágtam, a rozettás veretek küllői közötti részeket kifűrészeltem kevés anyag ráhagyással, hogy legyen honnan felhúzni az anyagot. A végső forma eléréséhez 4—5 alkalommal lágyítottam és préseltem a darabokat. Végül a 15%-os kénsavas pácolás és kraccolás<sup>29</sup> után a széleket reszelővel eldolgoztam és a szegecslyukakat a szegecseknek megfelelő vastagságú fémfúróval kifűrtam.
