# A KISKUNFÉLEGYHÁZI ISZAP-ROTHASZTÓ ÜZEMI TAPASZTALATAI

HERÉDI-SZABÓ PÉTER  
megbízott üzemvezető  
BÁCSVÍZ Zrt.

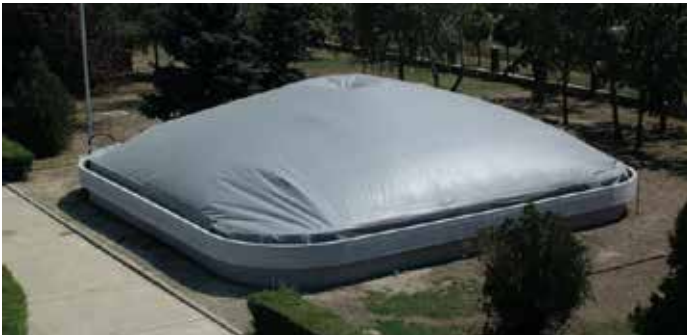
1. kép: Holland tervek alapján épült rothasztó

Különböző konstrukciós problémák folytán ez a technológiai kialakítás nem volt működőképes, ezért a műtárgy 2004-ben, egy átalakítást követően nyerte el jelenlegi sajátos kinézetét. Az átalakítás során a korábban nyitott műtárgy lezárásra került egy hőszigetelő réteggel ellátott vasbeton födémmel, megváltozott az iszap keverésének módja, az iszaprecirkulációs fűtés, valamint a hőcserélő is. A műtárgyon kapott helyet a termelődő biogáz felfogására szolgáló korszerű, dupla falú gáztartály (2. kép).

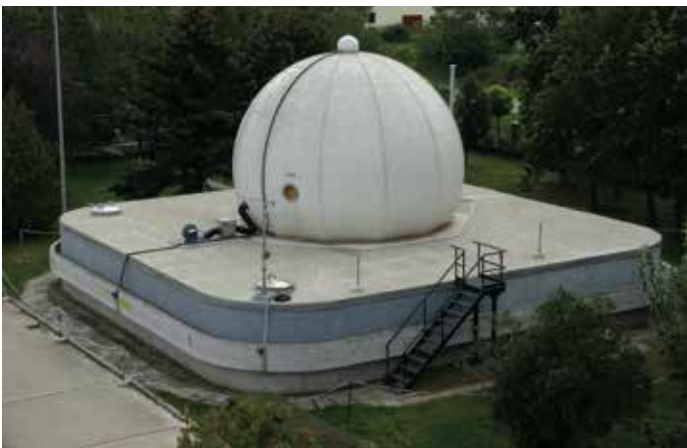
2. kép: Átépítés utáni rothasztó

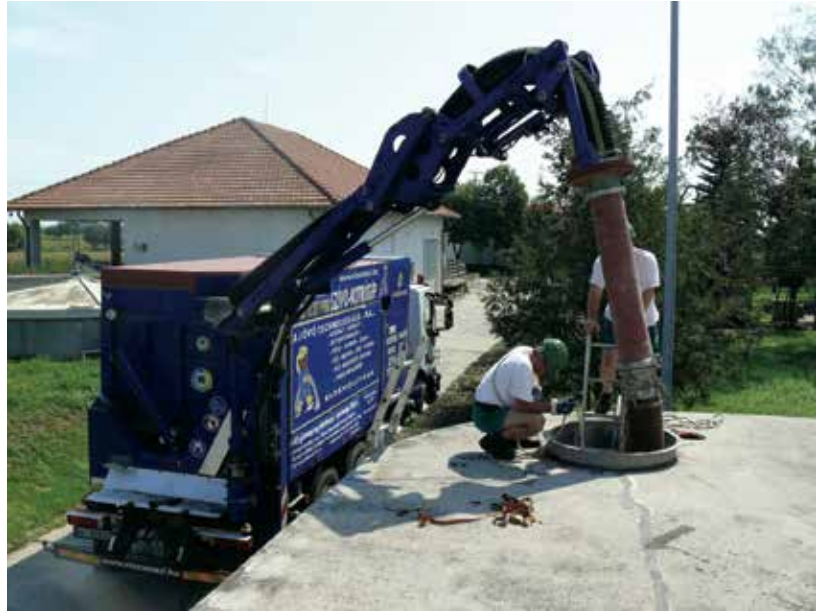
3. kép: Üledékkitermelés az ipari szívó-kotró géppel

A műtárgyba való lejutáskor látszott, hogy a felhalmozódott üledék vastagsága felülmúlta a várakozásokat, mivel helyenként elérte a 120 cm-t. Az ipari szívó-kotró géppel végzett 4 napos munka során kb. 200 m<sup>3</sup> üledék került kitermelésre, ami a műtárgy térfogatának közel harmada!

A felhalmozódott üledék kitermelése úgy zajlott, hogy a szívócső az egyik búvónyíláson keresztül lett levezve a műtárgyba, és belül szakaszosan került meghosszabbításra, ahogy a munka haladt előre (3., 4. kép). A tartály megtelte után a gép átköszkedett a telepen az erre a célra kialakított helyre, és ott ürítette a tartályt (5. kép).

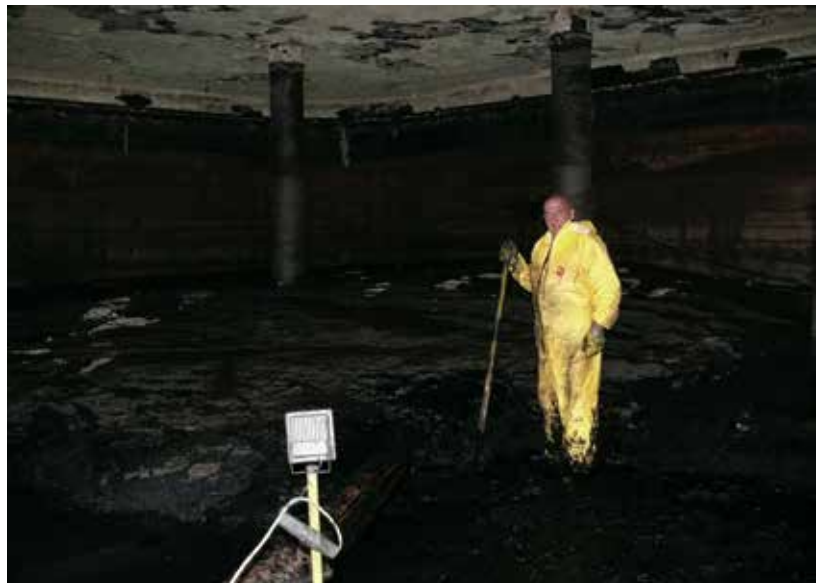
4. kép: Munka a műtárgy belsejében

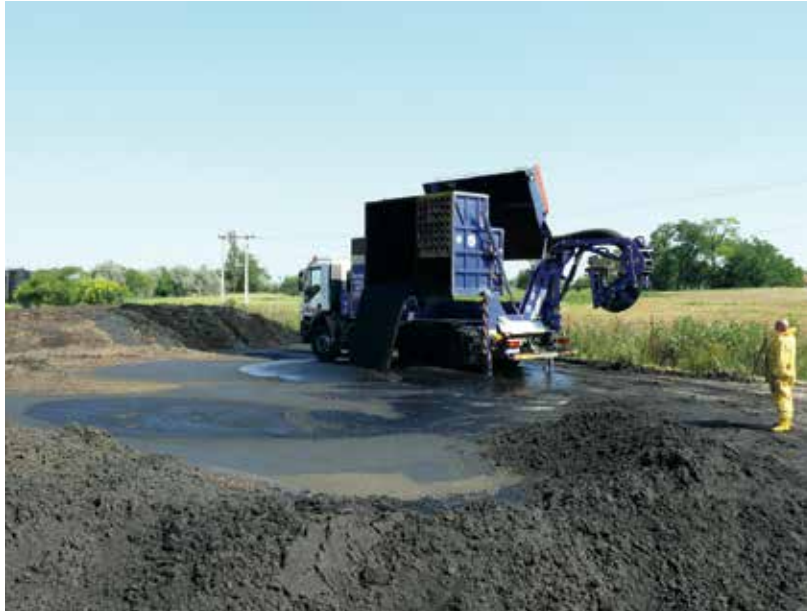
5. kép: A gép tartályának ürítése

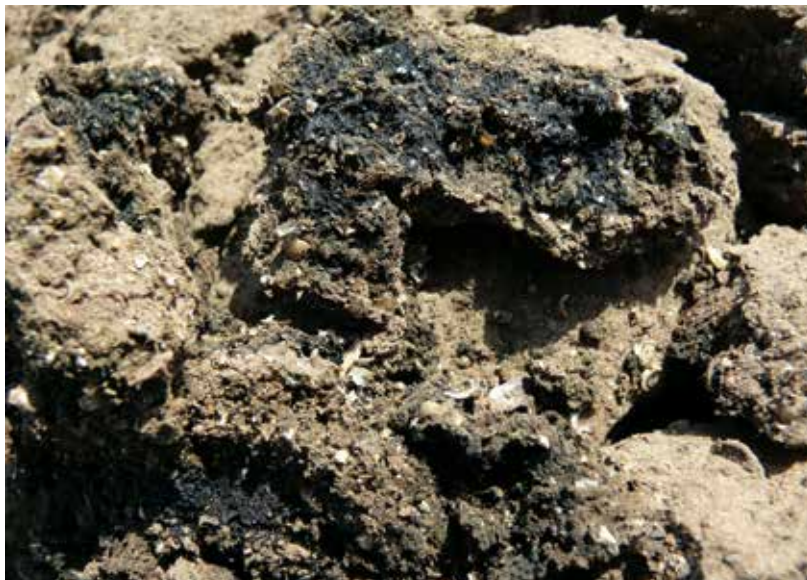
Laboratóriumban történt meg az üledékből vett átlagminták vizsgálata, melynek eredménye 30% szárazanyag-tartalom és csupán 20% szervesanyag-tartalom lett. Szemrevételezéssel megállapítható volt, hogy konkrétan mi alkotja a rothadásra képtelen üledéket: főként hajszálak,

6. kép: Apró csigaházdarabok a kiszáradt üledékben

homokszemcsék, illetve nagy meglepetésre apró méretű csigaházak vagy azok héjdarabkái.

és a rothasztóba kerülve ott akumulálódik. Az akkori feltételezés mostanra bizonyossá vált, és kiderült az is, hogy jelentős problémát képes okozni a nemkívánatos idegen anyag, legfőképpen a csigaház a rothasztóban (6. kép).

A munkát elvégeztük, és akár hátra is dőlhetnénk, de nem tesszük, mert a problémára megoldást kell találni. Mint minden probléma esetén, itt is a megelőzés a fontos, és nem a tüneti kezelés. Ahhoz, hogy a későbbiekben ne legyen szükség ekkora volumenű műtárgytakarítást végezni, meg kell akadályozni az idegen anyagok bejutását a rothasztóba. Jelenleg kialakítás alatt áll az a technológia, amellyel leválaszthatók lesznek az idegen anyagok a rothasztóba töltés előtt. A későbbiekben remélhetőleg már nem arról kell majd beszámolni, hogy mennyi üledék került kitermelésre a műtárgyból, hanem arról, hogy mennyi került leválasztásra a betöltést megelőzően.
