Kültéri épületkerámiák restaurátori problémái

T. Bruder Katalin

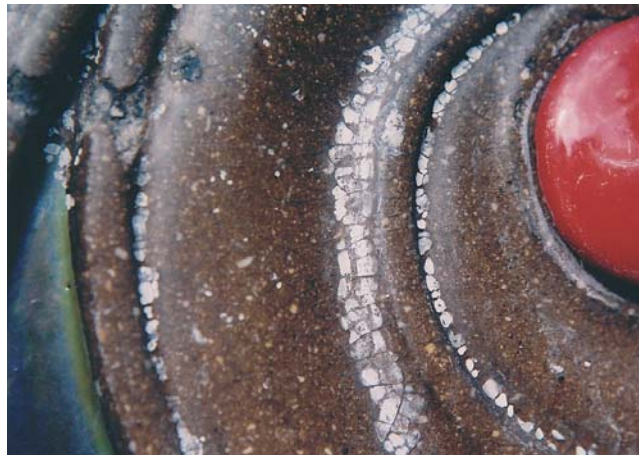
2. kép. A mélyedésekben, ahol megáll a víz, erősebb a só lerakódása

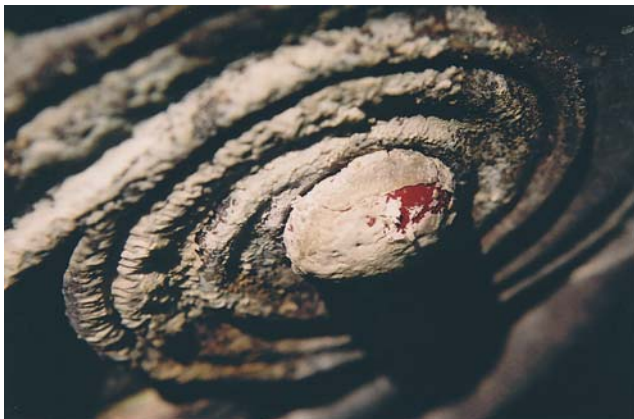
3. kép. Teljes mértékben sóval borított mázas felületet

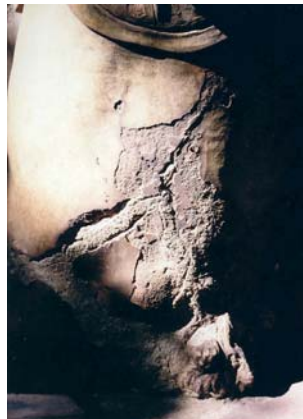
4. kép. Felfagyott felület

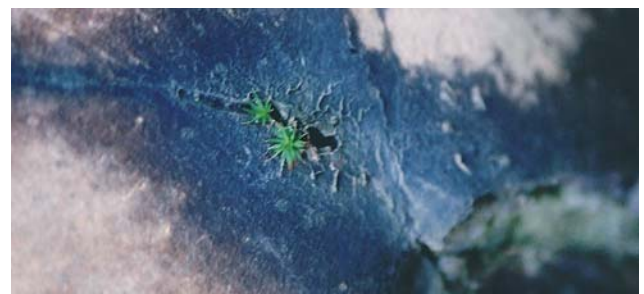
5. kép.
A repedésekbe telepedett apró növények gyökereikkel feszegetik a rést

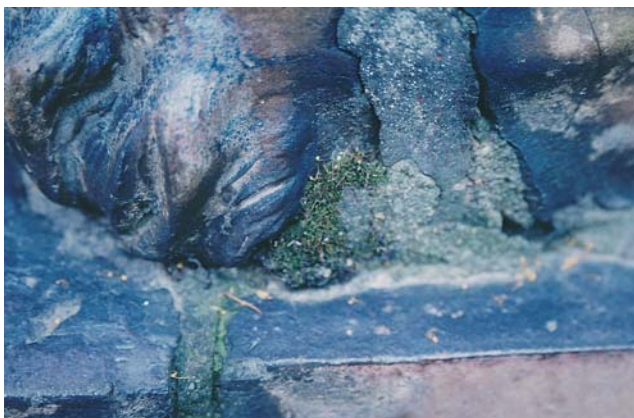
6. kép. A megtelepedett mohák előkészítik a humuszt a nagyobb növények számára, bomlástermékek keletkeznek

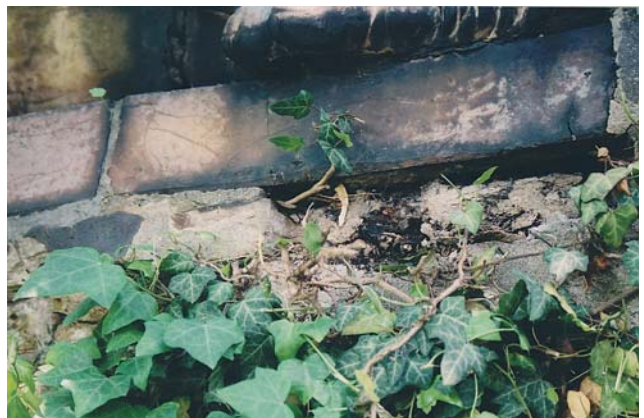
7. kép. Az borostyán erős gyökérzetével és kacsáival szétfeszíti a kerámia elemeket

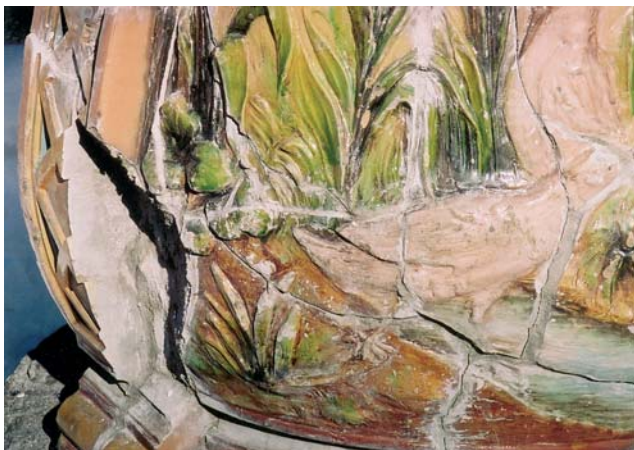
8. kép. Cementtel rosszul összeragasztott, sérült szökőkút részlete

Néhány igen tanulságos példával szolgál egy díszkút is, amely egy svábhegyi, frissen privatizált, meglehetősen lelakott villa kertjében áll. Sajnos a restaurálására nem került sor, csak a felmérésre. (8. kép)

Portland cementes kiegészítések, illesztések is gyakran előfordulnak. Ezek szétbontása csak mechanikusan lehetséges, ami nagyon munka- és eszközigényes, s a legjobb szándék és figyelem mellett is az eredeti kerámiát sem kíméli kellő mértékben. A cement nagyon erősen hozzáköt a kerámia anyagához, s a kővel ellentétben, nem károsítja azt. Ha csak egy mód van rá, célravezetőbb a meglévő kiegészítést helyrehozni, finomítani, retusálni.

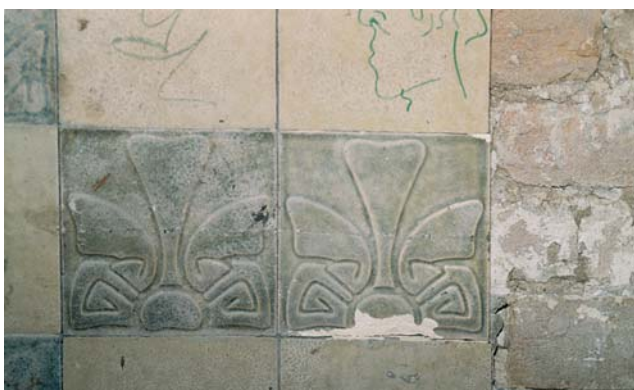
9. kép. Szennyeződések és sérülések a csempéken Gresham palota, Budapest

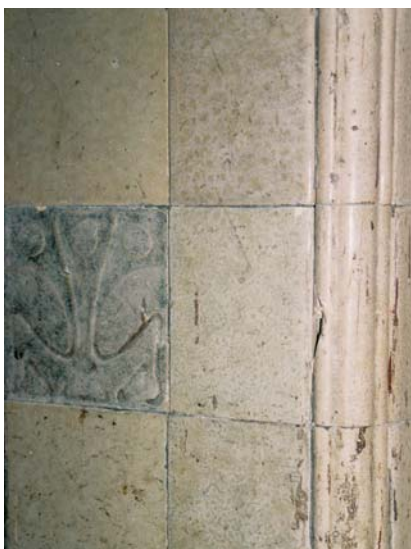
10. kép. Sérült és festékkal szennyezett fuga nélkül rakott, összecsiszolt csempék, Gresham palota, Budapest

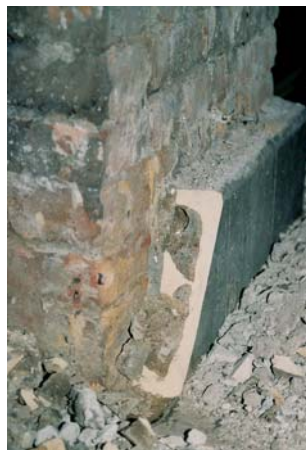
11. kép. A lábazat csempék keresztmetszete, Gresham palota, Budapest

ság használatos lapos burkolólapokkal – a hátsó oldalon meglehetősen magas rögzítő kávét alkalmazott, mely enyhén kónuszosan hajlik befelé. (11. kép) Ennek előnye volt a felrakáskor, mert a bele türemkedő, majd megszilárduló habarcs teljes mértékben megakadályozta, hogy a csempék a falon meglazuljanak, de ami előny volt, az hátránnyá változott abban a pillanatban, amikor le kellett bontani a falról. Nagy óvatossággal, a habarccsal együtt volt csak a falról leválasztható (12. kép), s a kemény cementhabarcsot később csiszolókkal kellett eltávolítani. Sajnos néhány felületen, az építkezés során, mikor a nagyteljesítményű légkalapácsokat beindították, vakolattal, habarccsal együtt ledőlt a burkolat, s ott a csempék gyakorlatilag megsemmisültek. Mindenféle szempontból az a megfelelő eljárás, ha a csempéket a saját helyükön őrizzük meg, a műemlék eredeti megjelenésének igénye, és a csempék épségének védelme szempontjából egyaránt. Természetesen ez is számos problémát vet fel:

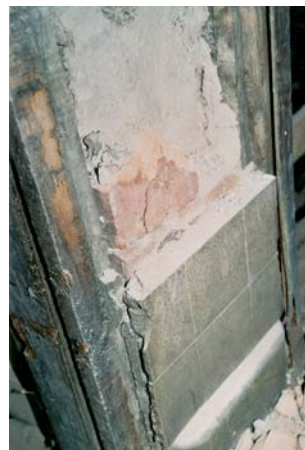
12. kép. A magas hátsó kávájú csempék a cementes vakolattal együtt válnak el a faltól Gresham palota, Budapest

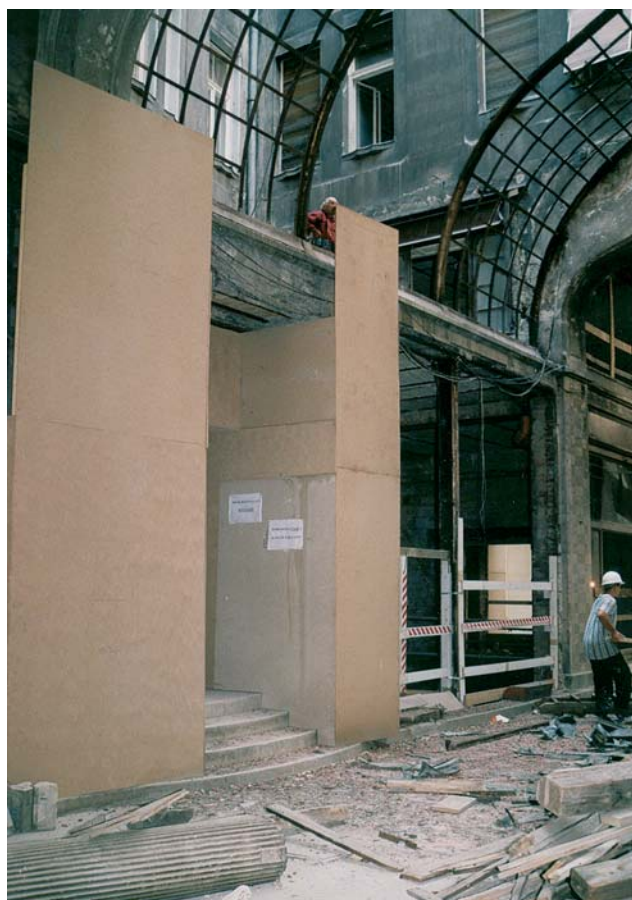
13. kép. Levédett kerámia burkolat, Gresham palota, Budapest

- Az építkezés során a burkolat épségét meg kell őrizni. Ezt általában – így a Gresham palotánál is – előbb rugalmas védelemmel, esetünkben hullámpapírral, majd bedeszakázással biztosítottuk. (13. kép)
- A salétromos, kiszóródott felületek letisztítását a helyszínen kell elvégezni.
- Amennyiben szilárdításra, konzerválásra van szükség, azt is függőleges felületen kell megoldani.
- A javítások, kiegészítések elkészítéséhez csak olyan anyagok alkalmazhatók, amelyekkel függőlegesen lehet dolgozni, viszonylag könnyen kezelhetőek, hiszen az esetek jelentős részében a munka állványon történik.
- Nagyon fontos! Fenti munkák csak úgy végezhetőek el, ha a falat sikeresen kiszárították.
