Erdélyi Magyar Restaurátor Füzetek 10  
Revista Restauratorilor Maghiari din Transilvania 10

Lektorálták: Járó Márta  
Kissné Bendefy Márta  
Kovács Petronella  
Nemes Takách László

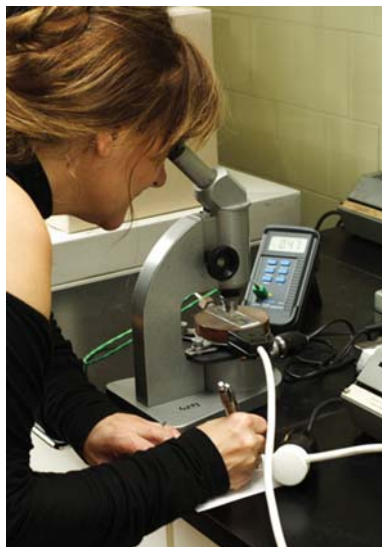
33. kép. Bőrrostok zsugorodási hőmérsékletének mérése fűthető asztalú mikroszkóp alatt.

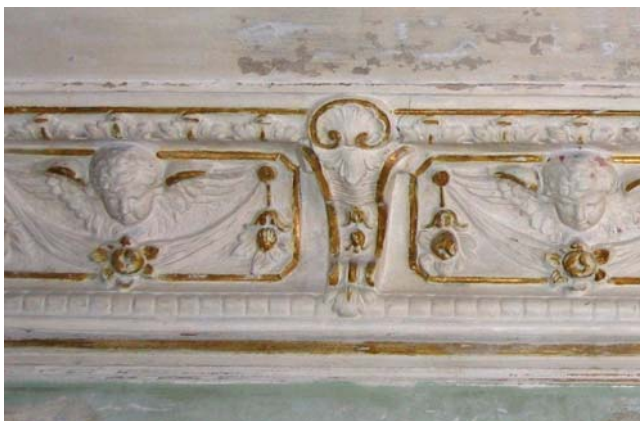
8. kép. Falon tisztított masé stukkó. (Budapest, Horánszky utca, 1890-es évek, Durkó Ádám felvétele)

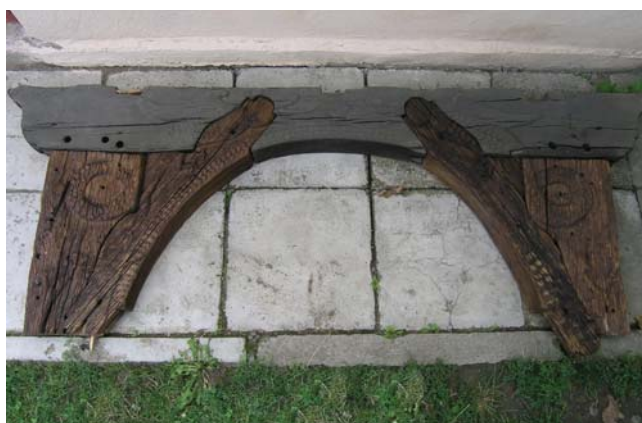
18. kép. Cinteremkapu eredeti részei restaurálás közben, felül a még nem tisztított, alul a tisztított felület.

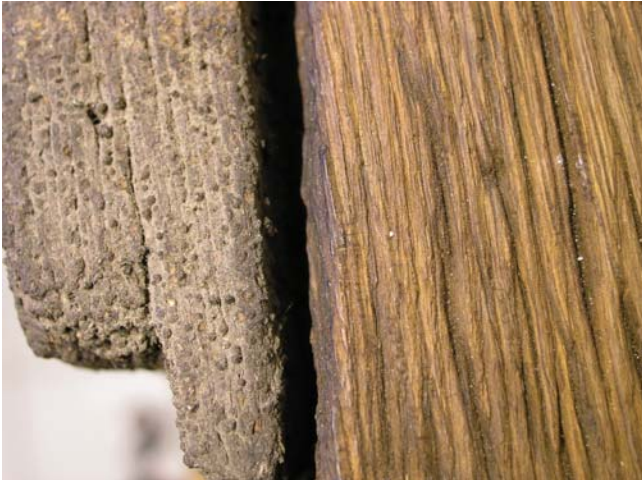
19. kép. Cinteremkapu részlete, baloldalon az éveken át lenolajjal kezelt öregedett felület tisztítás előtt, jobboldalon a letisztított faanyag.

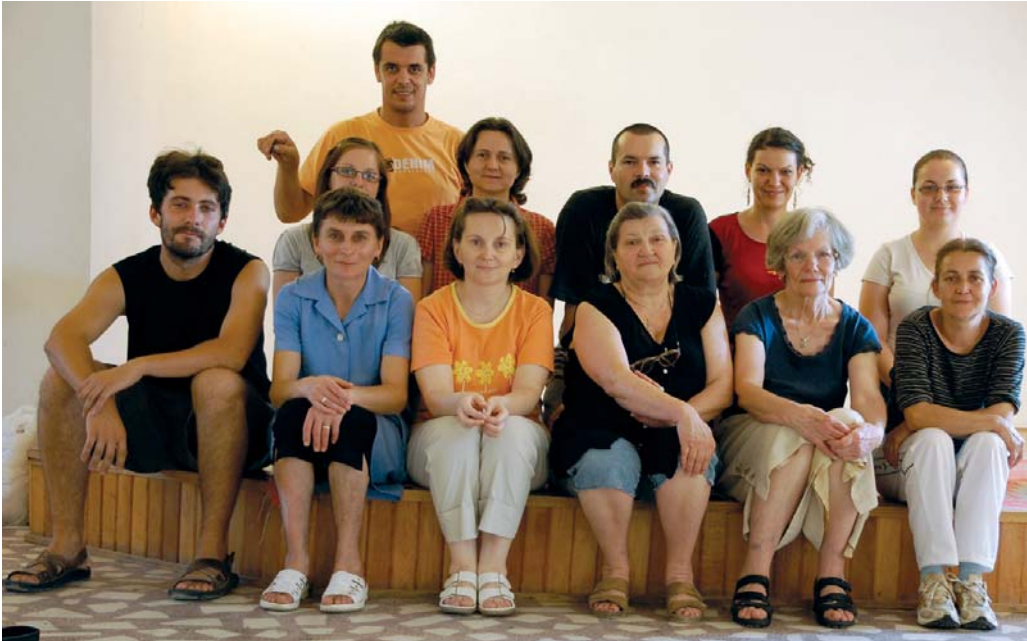
39. kép. A megfáradt csapat a kiállítás megnyitása előtti napokban. Első sor balról jobbra: Körösfői Zsolt, Kedei Gyöngyi, Sándor-Zsigmond Ibolya, Fáy Balázsné, Bakayné Perjés Judit, Hugyeczné Rektorik Éva; második sor balról jobbra: Radakovic Marina, Puskás Katalin, Domokos Levente, Váczi Karin, Luka Zsuzsánna; harmadik sor: Sándor-Zsigmond Dénes.
