Az ólmozott üveglakok és üvegfestmények rekonstrukciójának kockázatai

Értékmegőrzés és értékmegjelenítés

Mester Éva

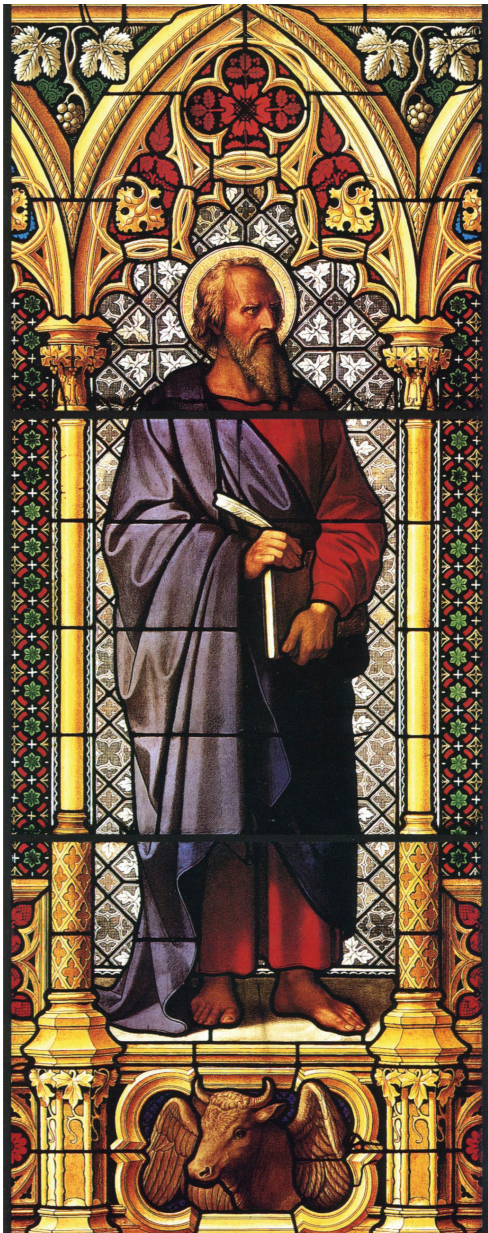
4. kép. Lukács evangélista, Krisztus siratása
c. ablak részlete, Kölni dóm, 1847.

1827-ben I. Lajos király Münchenben megalapította a Königlichem Glasmalerei-Anstaltot³ (4. kép). Rövid időn belül Európa-szerte jelentős üvegfestő műhelyek alakultak a feladatok ellátására.⁴ A franciaországi Sevres-ben Viollet-le-Duc irányításai alapján – aki a gótikus üvegfestészetet tekintette mintának – létesül üvegfestészeti intézet, ahol purista szemléletmódban, gótikus formajegyekkel készültek az üveglukok. A gazdasági és politikai helyzet kedvezett az évszázadokkal korábban

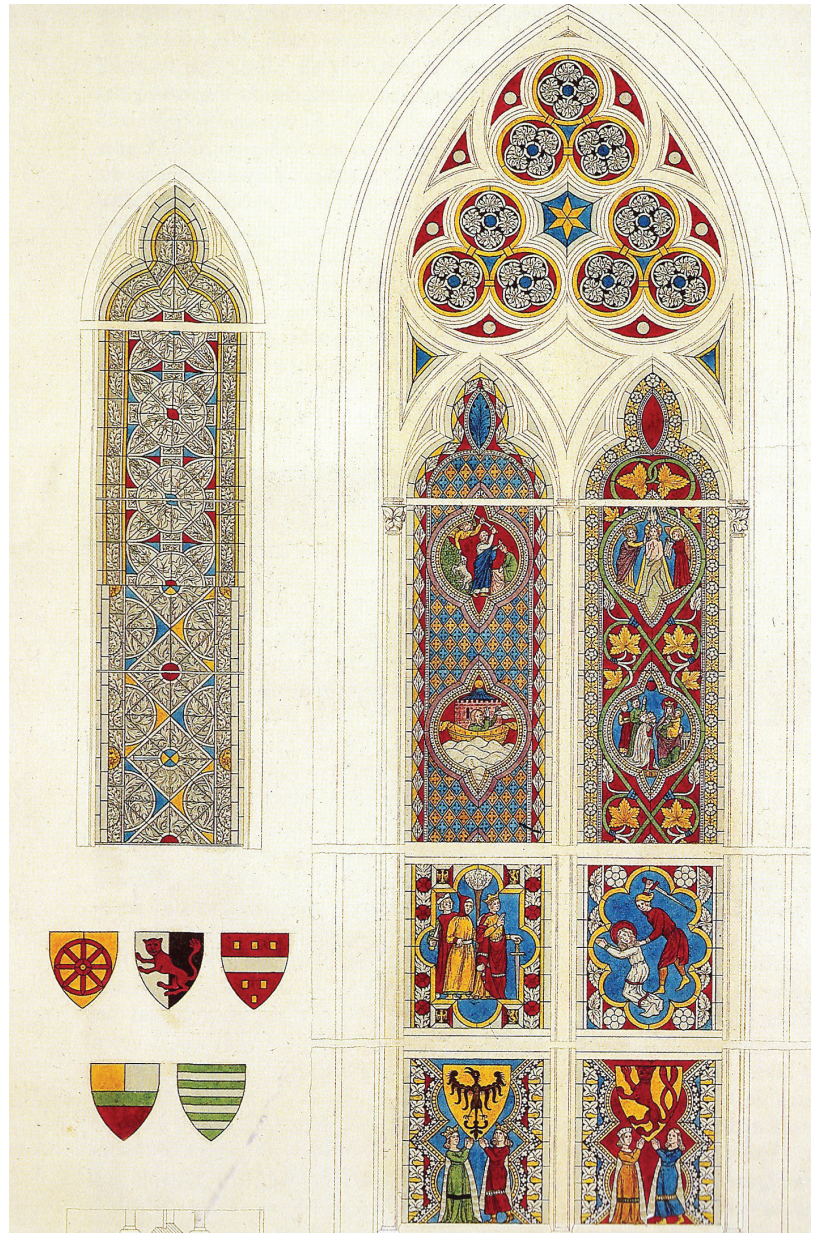
5. kép. Katherinenkirche Oppenheim, kórusablak, színes kartonrajz,
Franz Hubert Müller 1823.⁵

A nagy építkezésekkel, a purista helyreállításokkal egy időben a templomok hiányzó üvegfestményeit is pótolni kellett új tervezésű historikus felfogásmódban készített ablakokkal. Ezekhez segítségül lehetett hívni a templom felső regisztereiben megmaradt eredeti részeket, melyeket a vandálok lövedékei már nem értek el – támpontot adva a kompozíciók megválasztására, a színek kiválasztására, a festési módokra, az ölmozási-, beépítési megoldásokra és sok más jellemző készítési műveletre (5. kép).

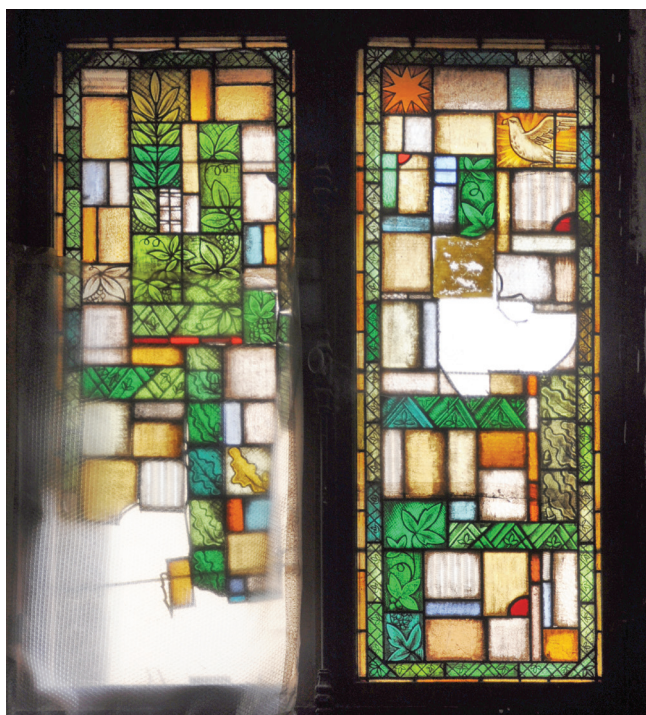
6. kép. 20. század elején készült, roncsolt üvegfestmény. Füžérradvány, Károlyi kastély.

Az eklektika az üveglak-művészetben is számos alkotást hozott létre (6. kép). A változás folyamatát a megmaradt művek alapján lehet értékelni. A II. világháború nagy veszteségeket okozott az üveglakokban is. A belövésektől sérült és a légnymástól deformálódott, sorsukra hagyott üvegmezők csak ott tudtak túlélni, ahol azokat nem dobták ki az épületekből (7. kép). Szerencsésebb esetekben leemelték az ablakszárnyakat, (Ország-ház, Magyar Nemzeti Bank, Vakok Intézete) vagy kivették a kittágyból az üvegmezőket (Mátyás templom) és a harcok elmúltával kisebb javításokkal visszahelyezték az ablakrészeket. A mozgásokból problémák is adódtak. Csak a legritkább esetben látták el jelzésekkel az egyes

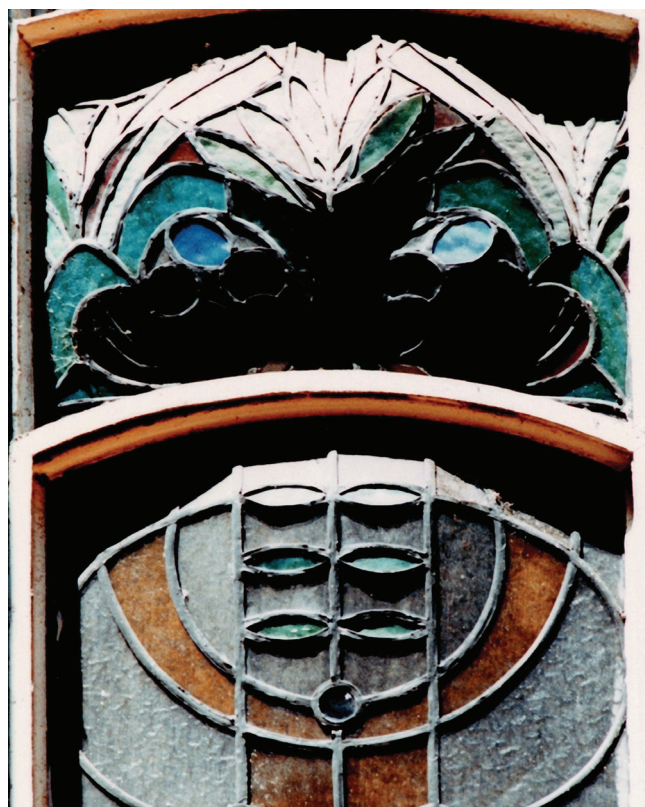
7. kép. Légnymástól deformálódott ablakrész, Gresham-palota, Kossuth lépcsőház, RóthMiksa műhely, 1906.

ablakrészeket. Ennek oka nagyrészt a gyors intézkedés volt. Korabeli, használható fotó elvétele készült. Így szinte minden helyszínen hibás sorrendben kerültek vissza az egyes elemek, ami a hitelesség rovására megy és megnehezíti a kutatómunkát.

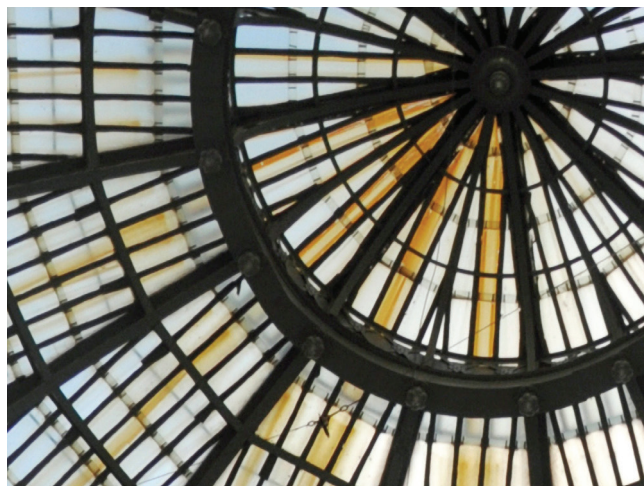
9. kép. Vasoxidtól szennyezett üvegekupola Nápoly belvárosának elegáns üvegpaszszájában.

rekonstrukciót a bonyolult, speciális műszaki hátteret igénylő eredeti részek pótlását a hiányzó szakmai háttér és tőkehiány erősen hátráltatta a háború utáni helyreállításban, melyhez a szovjet megszállás alatt álló területeken az államosítás is hozzájárult. Megkérdőjelezhető azok a megoldások, amikor a megmaradt díszes elemeket öletszerűen szétszórva helyezik vissza az esetenként méretében és formájában is megváltoztatott, újratervezett üvegtetőkbe (Budapest. V. Deák Ferenc utca 5.). A hosszú időt túlélő lefedéseknél gyakran probléma a statikai károsodások mellett az esztétikai romlás. A tisztíthatóság hiányában a nagymértékben szennyezett levegőből az üvegek felületére rakódott szürke-fekete koszrétegek, valamint a fémkorrózió által okozott rozsdabarna és zöld elszíneződések egy idő után eltávolíthatatlanul beleépülnek az üvegelemekbe (9. kép).

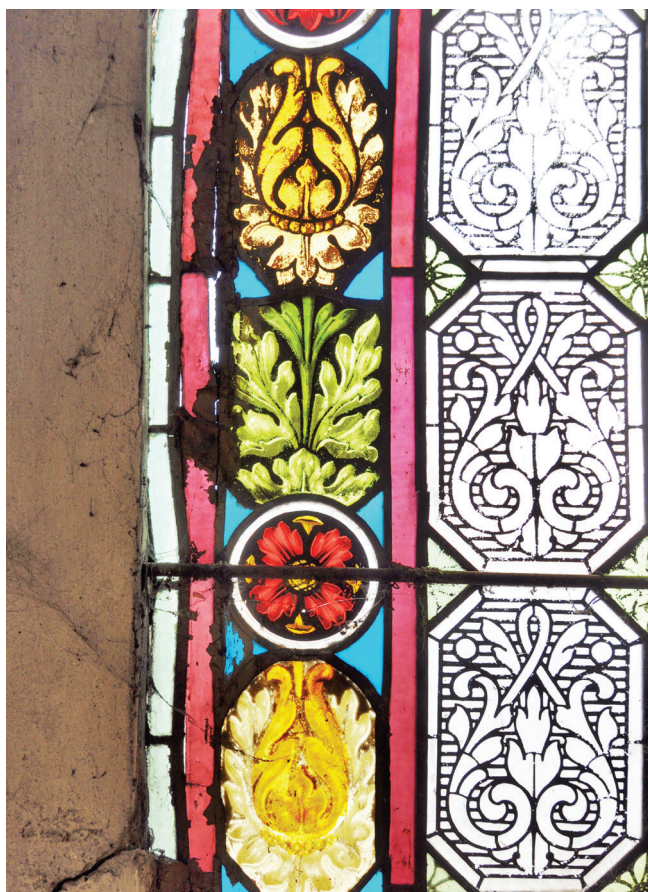
10. kép. Falstráfos rögzítés miatt sérült ablak, Szeged, Minorita templom, Palka József, 1906.

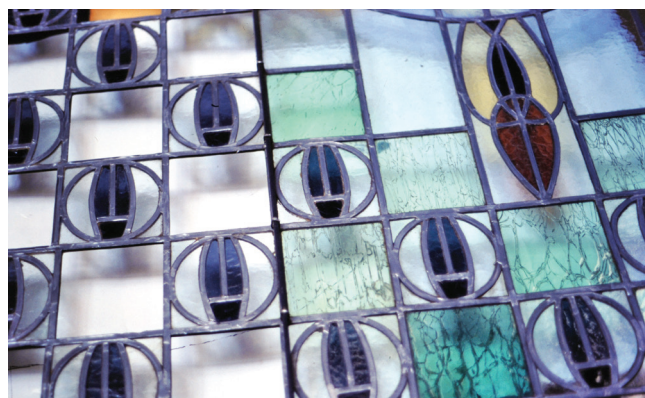
11. kép. Budapest VI. Liszt Ferenc tér 8. Zeneakadémia, a földszinti előcsarnok felső ablaka, Róth Miksa műhely, 1907.

12. kép. Budapest VI. Liszt Ferenc tér 8. Zeneakadémia, a földszinti előcsarnok alsó ablaka, Róth Miksa műhely, 1907.

A ma ismert kulturális örökségünk értékes részét képezik a 19. század második felétől a 20. század első feléig készült, máig fennmaradt üvegfestmény-együttesek és díszüvegezők. Sajnálatos módon sok alkotást meg lehetett volna menteni ezeken kívül is kellő odafigyeléssel. Védetségük lassan és késve kezdődött el a 20. század második felében. A magántulajdon felszámolásával, az államosítások után nem volt pénz a háborúban megsérült ablakok helyreállítására. Az életveszélyessé vált ablakszárnyakat nem lehetett az intézményekben, lakásokban és lépcsőházakban tartani, ezek lekerültek a szenespincékbe.⁸ A fa- és széntüzelés felszámolásával az ott tárolt ablakrészeket a lomtalanítások időszakában kihordták az utcákra. Ezzel örökre elvesztek, végérvényesen az enyészet áldozataivá váltak értékes fragmentumok. A rendszerváltásig az épületekben megőrzött üvegfestmények és díszüvegezők restaurálásáról csak fenntartásokkal beszélhetünk. Kevés olyan helyreállításról és konzerválásról tudunk, melyek esetében minden beavatkozás rendben lett volna. A javítgatásokat nagy általánosságban, a nemzetközi restaurátoretikai ismereteket teljesen nélkülöző, hiányos felkészültségű szakmunkások végezték. A sok változtatás következtében egyes műtárgyak eredetisége nagymértékben sérült. Ez rendszerint együtt járt az eredeti ólomsínek indokolatlan lecserélésével – az ólomszélesség figyelmen kívül hagyásával, a vonalvezetés grafikai rajzolatának átalakításával. Ehhez társult az üvegpánél statikai biztonságát garantáló merevítővasak megváltoztatása vagy teljes elhagyása és a beépítési módok improvizatív alkalmazása. Ez fokozódott a hiányzó üvegelemek pótlásánál a színárnyalatok, a felületi texturáltság teljes figyelmen kívül hagyásával⁹ (11- 12. kép).

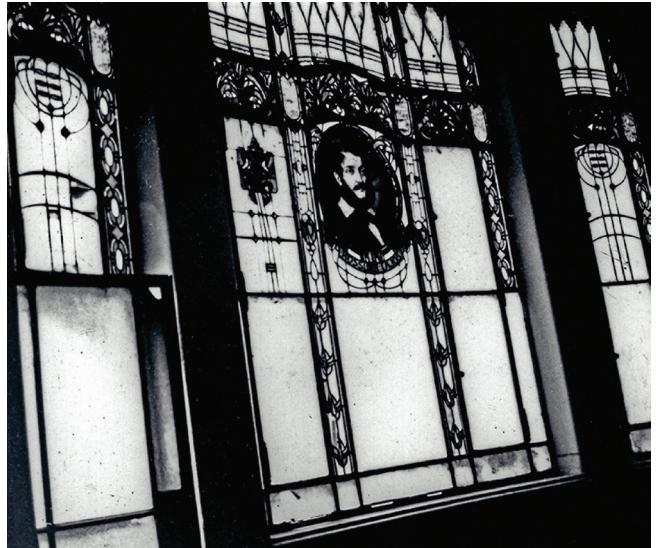
13. kép. Kossuth ablak állapota 1983-ban. Róth Miksa műhely.

Az előzőekben ismertetett okok miatt Magyarországon a Velencei Karta ajánlásait csak részlegesen lehetett érvényesíteni. Kivételnek számított, ha civil kezdeményezésre a hozzáértő hivatalok támogatásával a főváros egykor jelentős épületeinek őrízetlenül hagyott lépcsőházaiban meg lehetett akadályozni a külföldi műkereskedelem által kiszemelt, erősen romlásnak indult színes üveglakok kiemelését. Ezekben az esetekben összefogással megvalósulhatott a műtárgyak helyreállítása, restaurálása, akár részleges rekonstrukciója is. Így menekülhetett meg az eltulajdonítástól az egykori angol Gresham Biztosító Társaság Kossuth-lépcsőházában a névadó portréjával díszített színpompás, reprezentatív megjelenésű opalescens üvegekből készített ablak, mely évtizedeken keresztül hiányos állapotban maradt fenn¹² (13. kép). A restauráláshoz és a hiányzó fragmentumok elkészítéséhez támpontot adtak az anyaghasználatra és a kompozíciós elrendezésre az „in situ” állapotban megmaradt részek. Csúpn egy nagyméretű, a névadó neve alatt lévő mező

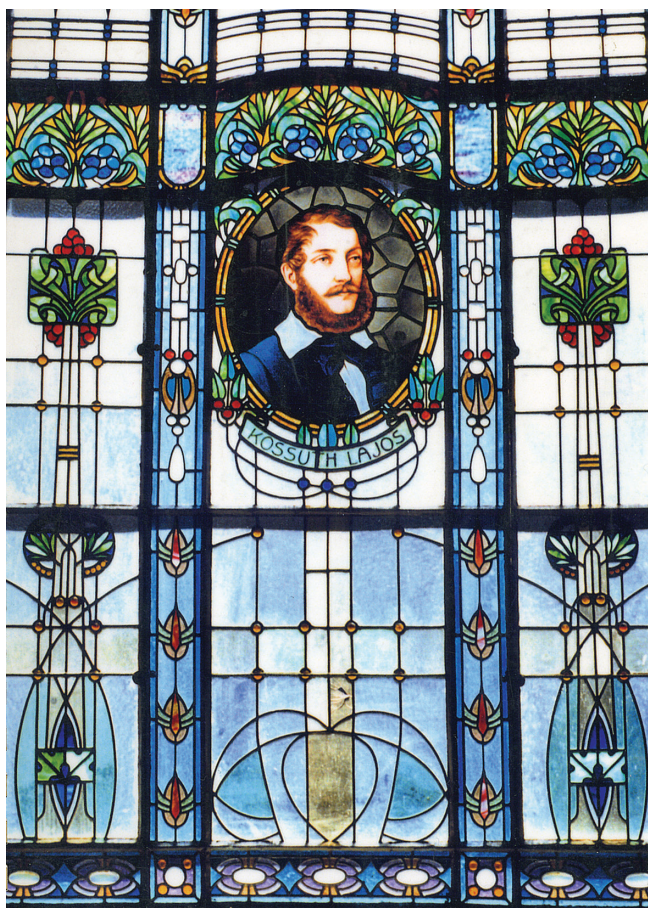
15. kép. A részleges rekonstrukcióval helyreállított Kossuth ablak¹⁰, 1984.

rekonstrukciójához nem maradt ilyen ablakrész. Ehhez a Róth-hagyatékban fennmaradt „Gresham A és B lépcsőház 1:10” léptékű színezett kartonrajza szolgáltatott analógiát (14. kép). A kockázat azonban fennállhat – a művész ebben az esetben mégsem az általánosan elfogadott kartonrajz kompozícióját használta fel. A hiányzó ablakmezők rekonstrukciójánál nagy segítséget jelentett a hagyatékban fennmaradt, az ablakok készítéséhez egykor alkalmazott üvegalapanyag felhasználása (15. kép).

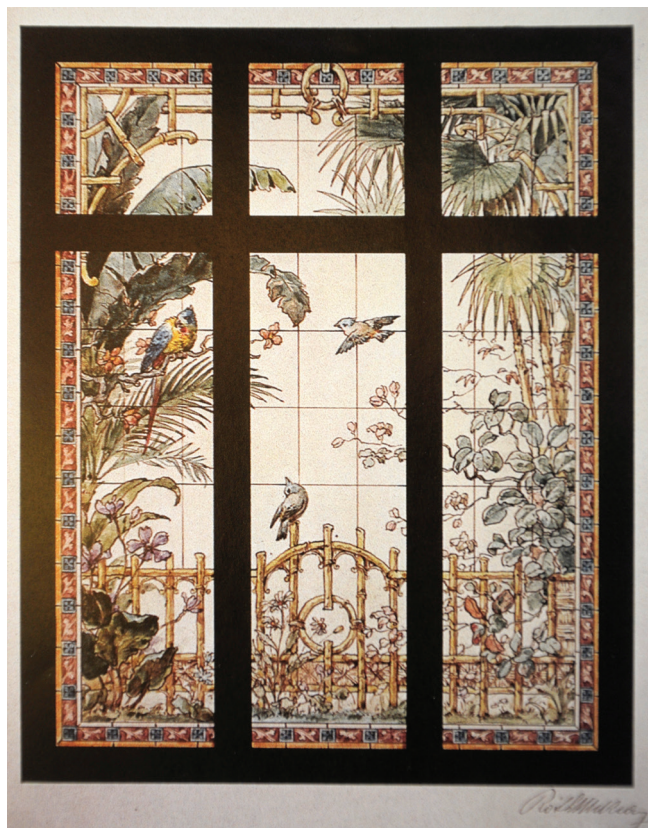
18. kép. A télikert-ablak színes kartonterve, Róth Miksa, 1896. Magyar Építészeti Múzeum gyűjteménye.

Az egyes műhelyekből fennmaradt kartonrajzok színei nemcsak megváltoznak, fakulnak, de gyakran előfordul, hogy egy kartont több variációban és több épülethez is felhasználtak az egykori műhelyek. Ezért felhasználjuk a tervezett rekonstrukciónál nagy körültekintést igényel, ha az műalkotások hiteles másolatára törekszünk. A Róth-hagyatékban fellelhető egy télikert-ablak

méretarányos színes tervrajza, melynek két megvalósult változata ismert.¹⁵ Az egyik felhasználás a Budapest V. Báthori utcai Werkner-ház első emeleti szintjének reprezentatív lakásának két gazdag kompozíciójú neorokokó üvegfestményében valósult meg, a másik helyszín egy VIII. kerület Rákóczi téri polgárház igényesen kialakított intim terében látható. A két helyszínen található ablakok egy műhelyből, de szemmel láthatóan más-más üvegfestő kezétől származnak (18-20. kép). Festéstechnikában, színalkalmazásban, üvegfelhasználásban, együttes megjelenésükben más hangulatot képviselnek, pedig a készítésükhöz kiindulópontot jelentő Róth-szignatúrával ellátott kartonrajz közös.

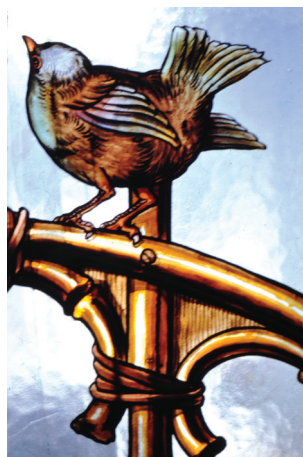
19. kép. A Rákóczi téri polgárház ablakán a kartonrajznak megfelelően ábrázolt madár.

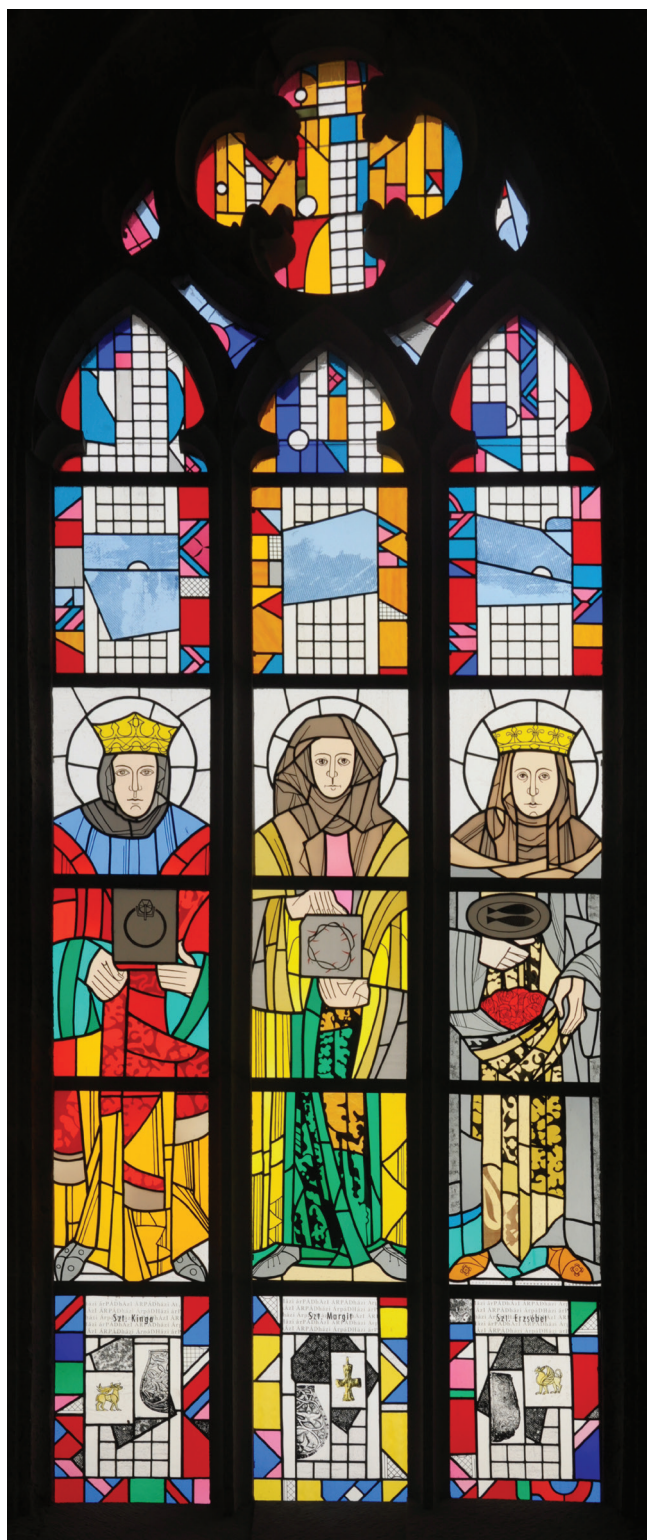
21. kép. Füzeri várkiépítés,
a várkápolnába készült üvegfestmény, 2017.

¹⁶ A legutóbbi, magyarországi negatív példa erre a Füzéri vár rekonstrukciója, melyet az ICOMOS Műemléki Citrom-díjban részesített. „A hajdan jelentős műemléki értéket képviselt Füzéri vár kiépítése önmaga emlékművévé nemcsak örökségvédelmi szakmai körökben, de valószínűleg azon kívül is kellemetlen iskolapéldává vált.” Ld. laudáció <http://www.icomos.hu/2017/>

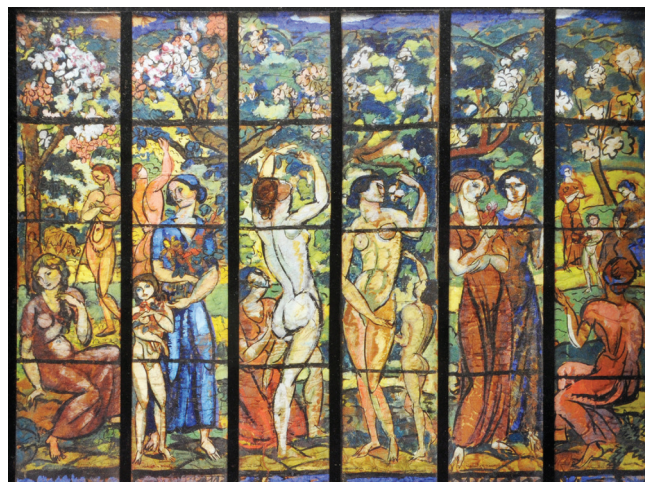
22. kép. Schiffer villa, a kétszintes hall ablakai,
Kernstok Károly kartonrajza, tempera papíron, 1912.
Magyar Nemzeti Galéria (forrás: Wikimedia Commons).

Az 1912-ben megépült Schiffer-villa nagyvonalúan kialakított fogadóterébe Kernstok Károly tervei alapján Róth Miksa műhelyében készültek el az északi falon az egyedi

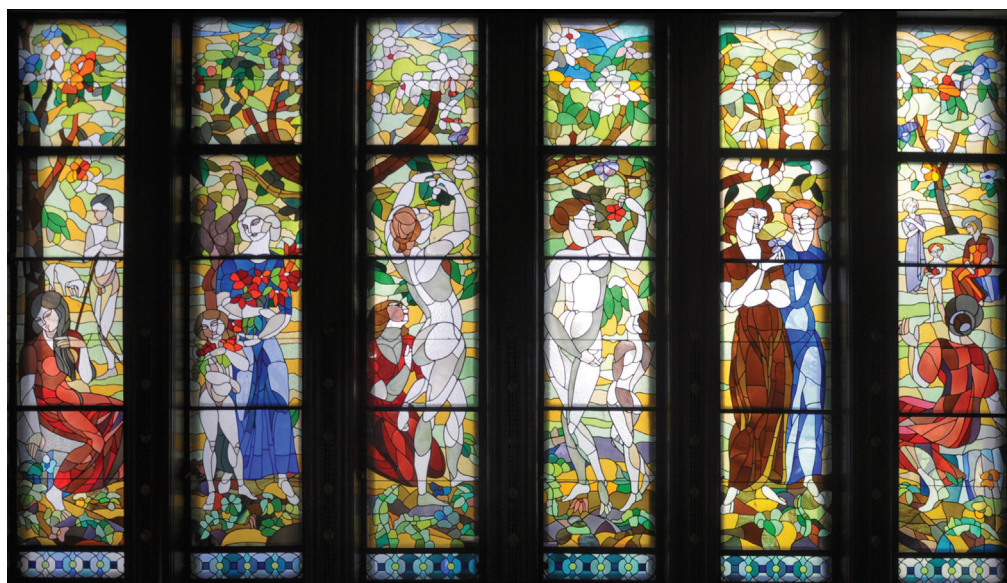
23. kép. Schiffer villa, a ma látható üvegfal, Budapest VI. Munkácsy u. 19/B.

hangvételő – a modern magyar művészet szellemiségében fogant – figurális kompozíciók. A szín pompás, festői muráliák a II. világháború harcaiban teljesen elpusztultak. Az 1980-as években született döntés az állami tulajdonban lévő épület üvegfalának rekonstrukciójára. Az elkészült üveglak-együttes azonban semmilyen szempontból nem felel meg a rekonstrukció esztétikai és etikai követelményeinek sem.

Az önkényes anyaghasználat, az átgondolatlan, a színes üveglakok alapvető követelményrendszerét teljesen figyelmen kívül hagyó megjelenítés méltatlan a nagy művészek, Kernstok Károly és Róth Miksa hagyatékához. Hiányosságai miatt nem tartozik a rekonstrukció értékrendjébe, nem sorolható az értékmegjelenítés kategóriájába (22-23. kép).
