# Tébi János nagyváradai lakatosmester toronyórái. Gondolatok régi óraszerkezetek lehetséges sorsáról

Emődi András

### A Nagyváradi-újvárosi óramű leszerelése, restaurálása és kiállítása

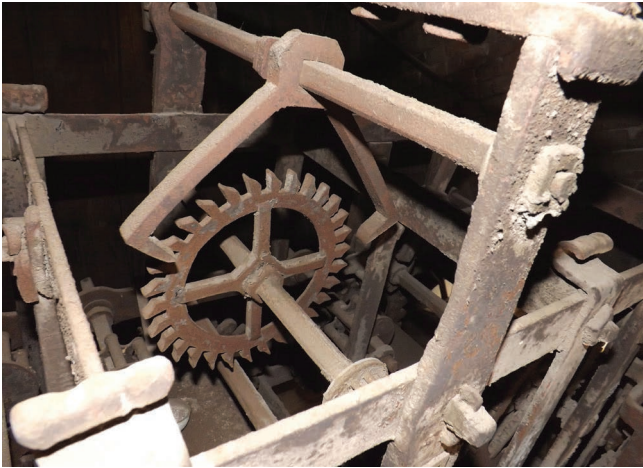
4. kép. Az újvárosi óra gátkereke és horgonya.

Tébi János 1844-ben elkészült újvárosi (és 1817-es hegyközcsatári) toronyórája súlymeghajtású, horgony-(anker)járatú, ingaszabályozós, fertályos (azaz negyed és egész órákat is ütő, három kősúllyal ellátott) szerkezet, működési elvét tekintve ugyanolyan, mint a Kárpát-medencében fennmaradt történeti, kézműves technológiával készült toronyórák zöme (4. kép).

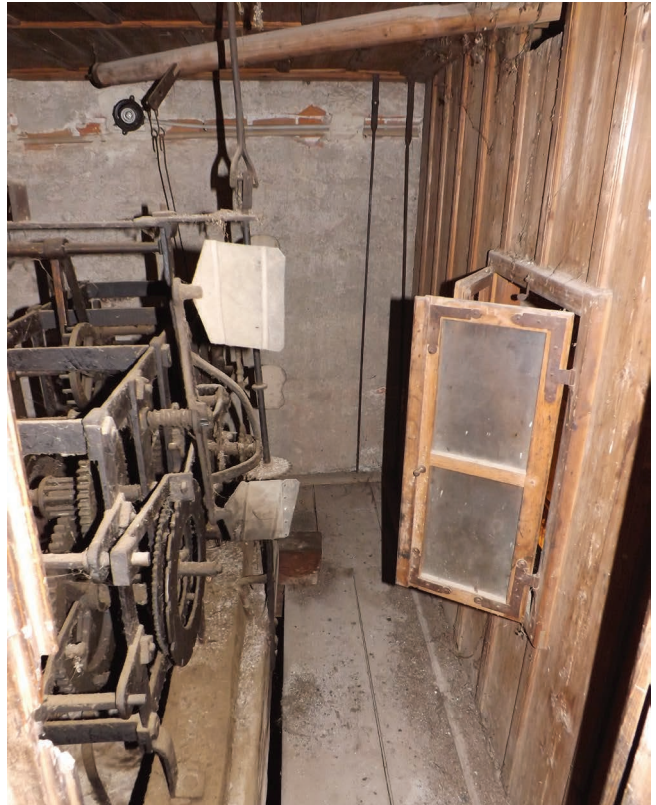
5. kép. Szilágysomlyó református templomának tornyában lévő óraház belülről.

Az óraszerkezeteket többnyire a tornyok harangállás alatti szintjén helyezték el és igényes vagy kevésbé lelkiismeretes módon kivitelezett, a torony belsejében lévő úgynevezett óraházzal védték a szennyeződésektől, a portól és a madárürüléktől. A deszkából készült házacskákon sok esetben igényes vasalatokkal ellátott csinos ablak és ajtó található (5-6. kép).

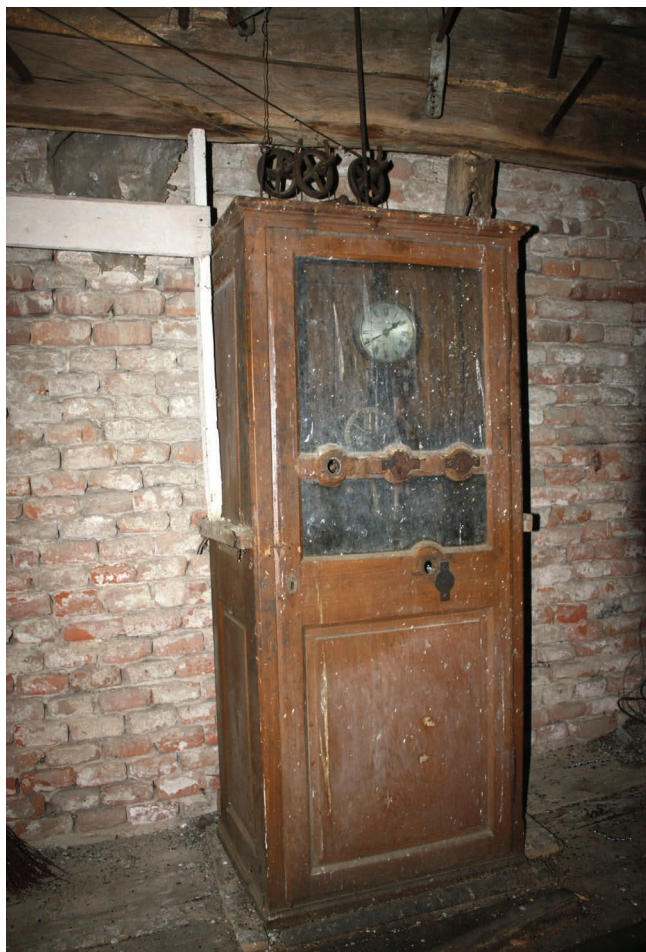
7. kép. Szentjobb római katolikus templomának tornyában lévő gyári óra és szekrénye.

A 19. század legvégétől jelennek meg az adott szerkezetekre szabott, tetszetős megjelenésű passzent óraszekrények, ezek azonban legtöbbször gyári órákat rejtnek üveges ajtajaik mögött (7. kép).

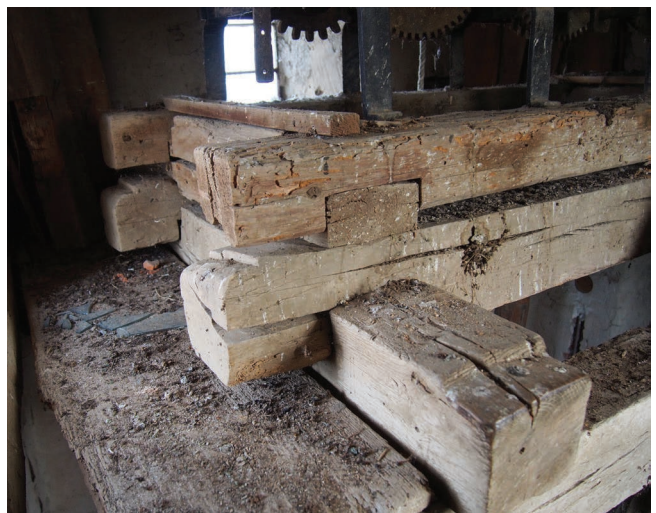
9. kép. Az óraállás korhadt gerendái.

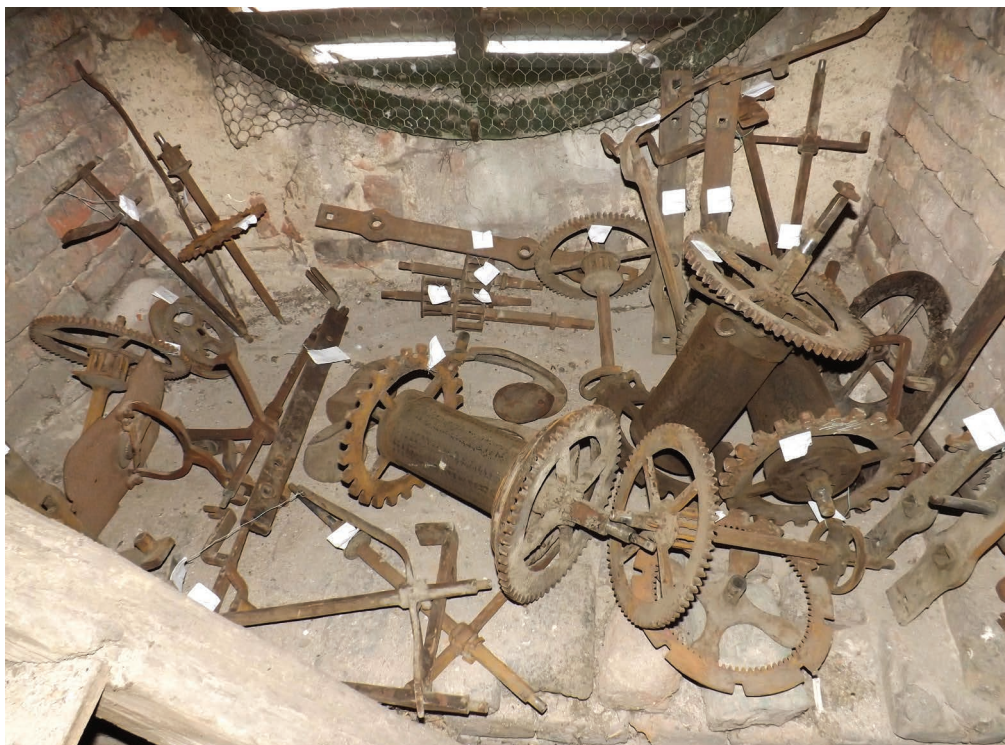
11. kép. A szétszerelt újvárosi óraszerkezet alkatrészei.

és egy franciakulcs elégséges volt. Mindössze csak az üres vázszerkezet lehozása okozott némi fejtörést (10-11. kép).

A szétszerelés pontos dokumentálása (vázlatrajzok és minden művelet utáni fotózás) elengedhetetlenül szükséges volt a majdani összeszerelés megkönnyítésére. Minden alkatrészt felcímkéztünk az utólagos beazonosításához. Az előkészületek, a szétbontás és az alkatrészek egyenkénti leszállítása két munkanapot vett igénybe. Munkaeszköz gyanánt egy kalapács, egy kisebb feszítővas

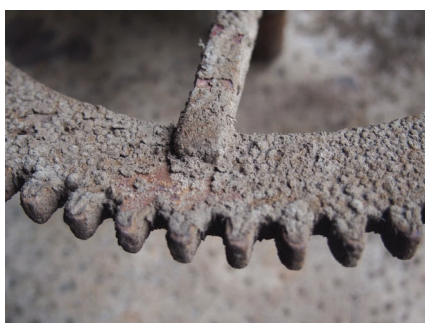
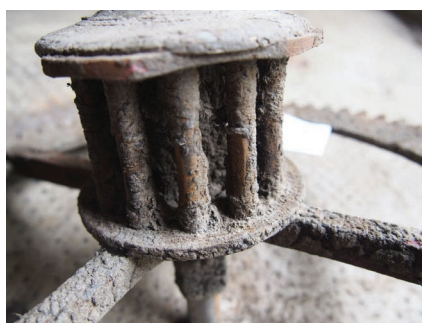
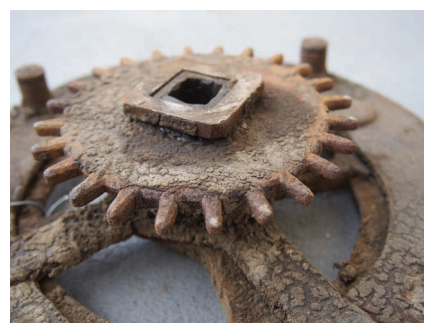
12-14. kép. Tisztítás előtti állapot.

Az elraktározott alkatrészeket sorra tisztítottuk meg, naponta egyet vagy kettőt, mindösszesen két hónap alatt. A szerkezeten lévő, évtizedek alatt porral és madárürülékkel összekeveredett, bekeményedett kenőanyagok, és elsősorban a többrétegű olajfestékek vegyszeres oldása alig hozott eredményt. A fémfelületeket beborító igen kemény rétegeket Decanol és Supralux<sup>27</sup> festékmaró folyadékkal illetve zselével próbáltuk eltávolítani, de azok nem puhították kellőképpen, ezért a teljes szerkezet mechanikus tisztítása mellett döntöttünk. E célhoz köszörült különböző méretű és formájú vésőkkel, kaparó eszközökkel és drótkéfékkel jó eredményt tudtunk elérni, igaz nem kevés energia befektetésével.

homogénebb szín elérésére volt alkalmas. A fából készült súlyhengereket lenolajjal eresztettük be, majd teljes száradását megelőzően egy rongy segítségével tömítettük a pórusokat, a felületet selymesre fényeztük. A sárgaréz perselyeket háztartási ecettel (9%-os) tisztítottuk (12-19. kép).

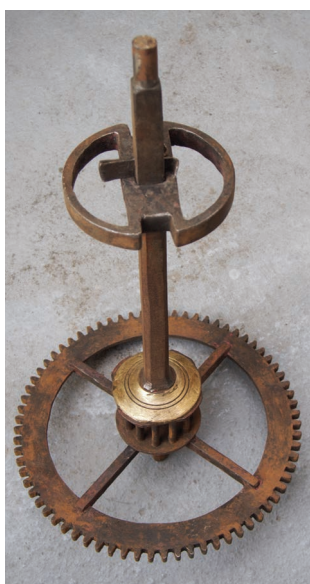
15. kép. Tisztított alkatrész.

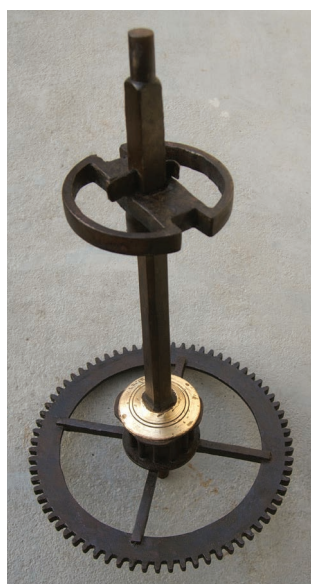
16. kép. Csersavval passzivált alkatrész.

alján ezen alapozófestéket a 20. századi nagyjavításkor kapta a szerkezet. Itt azt is megemlítenénk, hogy forrásaink egyöntetűen arról szólnak, hogy szétszereléssel járó egykori nagyjavítások esetén a szerkezet elemeit minden esetben „kifőzték” (véltetően erőteljes lúgos oldatban). A mechanikus tisztítást követően minden felületen maradt némi rozsdafolt, réteg, így a kétszeri csersavas (15%-os oldat) felületkezelés, passzíválás gyors és tetszetős eredményt hozott. A másodszori csersavas kezelés a sötétebb,

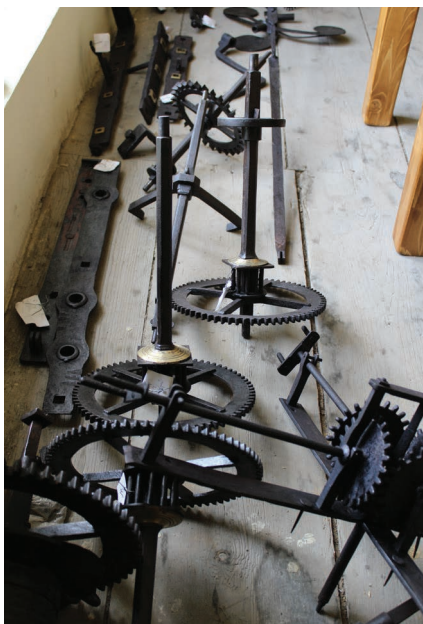
17. kép. Az újbárosi óramű alkatrészei konzerválás után, összeszerelés előtt.

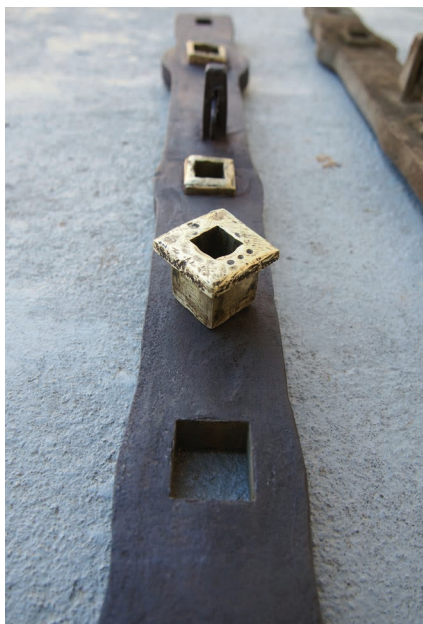
18. kép. Cserélhető sárgaréz perselyek tisztítást követően.

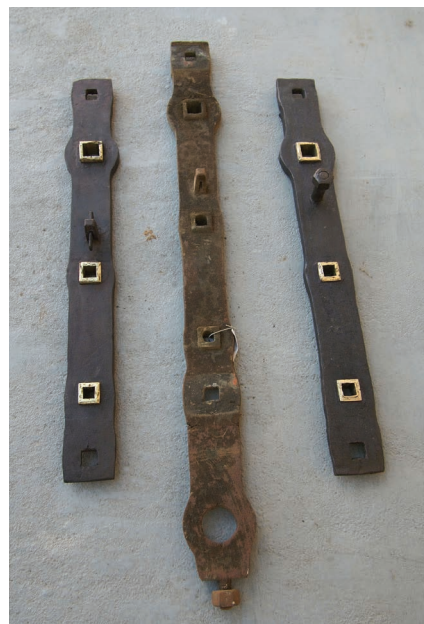
19. kép. Alkatrészek tisztítás előtti és konzerválás utáni állapota.

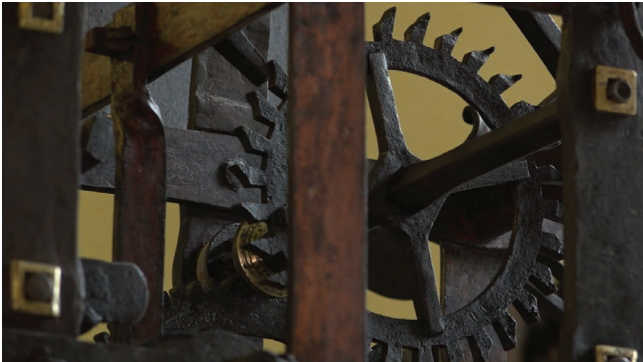
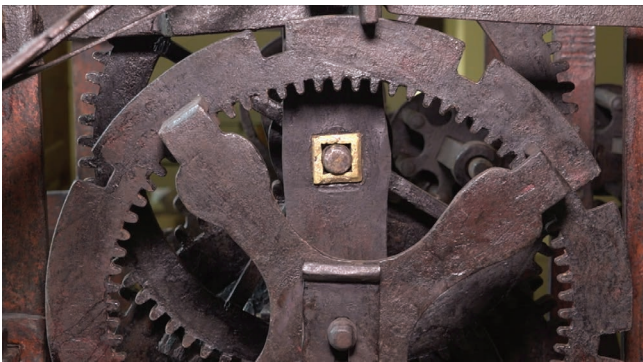
21-23. kép. A restaurált óraszerkezet (részletfotók).

Az előkészített faállványra téve az üres vázszerkezetet, a szétszedési folyamat fordítottjaként könnyűszerrel állítottuk össze Tébi János remekművét, néhány óra alatt. A hiányzó ingalencsét egy enyhén domború, gömbsüveg formájú, könnyűfémből öntött konyhai serpenyőből készítettük, felületét lakkbenzinben oldott bronz porfestékkel „antikoltuk”, majd visszakoptattuk.

méretarányú, óratablát utánzó műanyag pannóra helyeztük el, a már említett tisztítási, konzerválási műveleteket követően (20-23. kép).

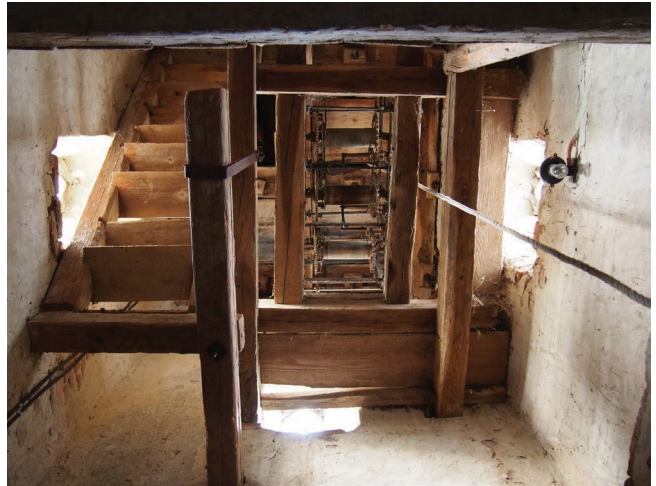
24. kép. A hegyközcsatári óraállítás alulnézetben.

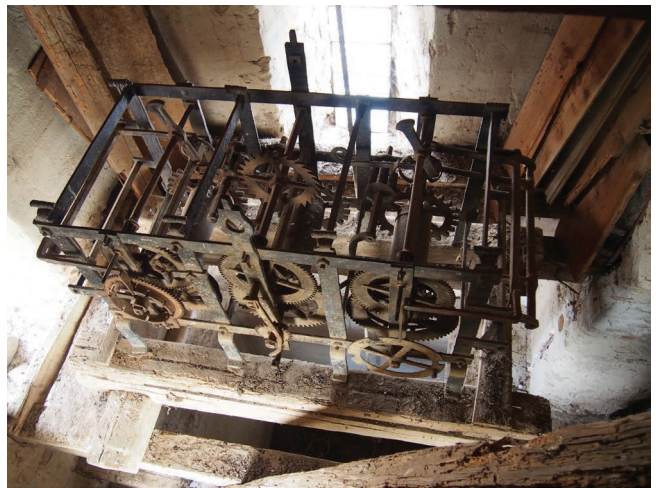
25. kép. A hegyközcsatári óraállítás felülnézetben.

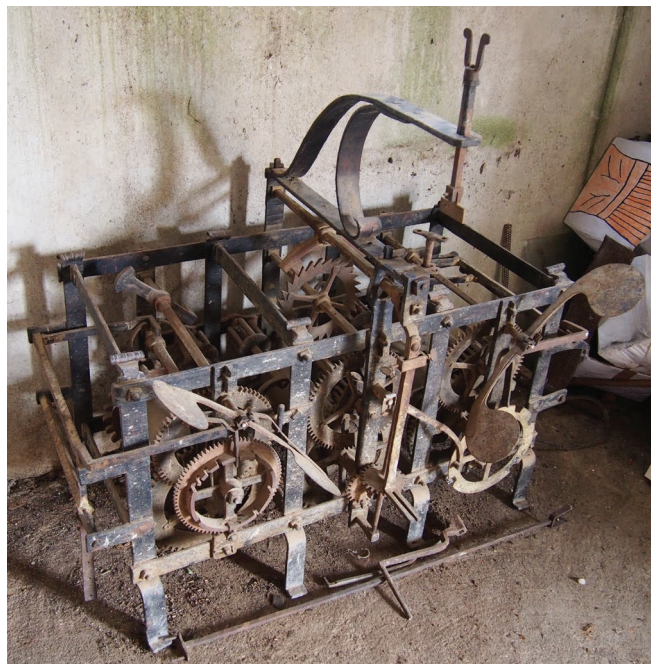
26. kép. A leszerelt óramű.

Ezúttal eredményes volt a vegyszeres tisztítás, szét-szerelés nélkül a mechanikus módszer amúgy sem lett volna célravezető (26. kép). Tömény ipari zsíroldóval<sup>28</sup> permeteztük be a teljes szerkezetet és mintegy 20 perc elteltével magasnyomású vízszugárral távolítottuk el az összes bekeményedett kenőanyagot és festékrétegeket, egyéb szennyeződésekkel (27-28. kép).

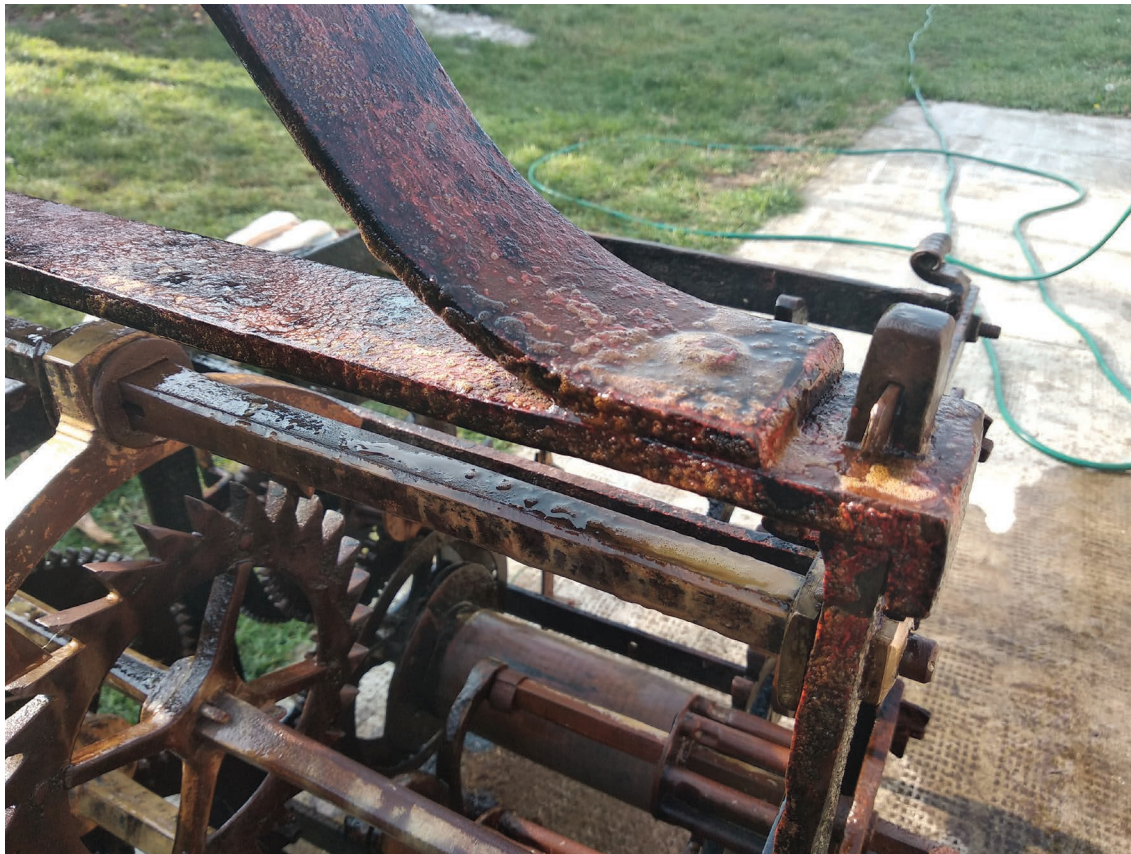
27. kép. Tisztítás ipari zsirolóval.

Hasonlóan az újbányai szerkezethez, a legelső miniumos alapozó festék bizonyult ellenállóknak, minden egyéb réteget teljes mértékben sikerült eltávolítani. A csatári óraművet egyelőre elraktároztuk, a templom renoválását követően fogjuk véglegesen, kiállítási tárgyként elhelyezni az egyik karzat alatt. Fémfelületeinek passziválását egy vékonyabb rozsdaréteg kialakulása után fogjuk elvégezni, a tisztítást követően ugyanis nagy felületeken feltárt a szívfém.

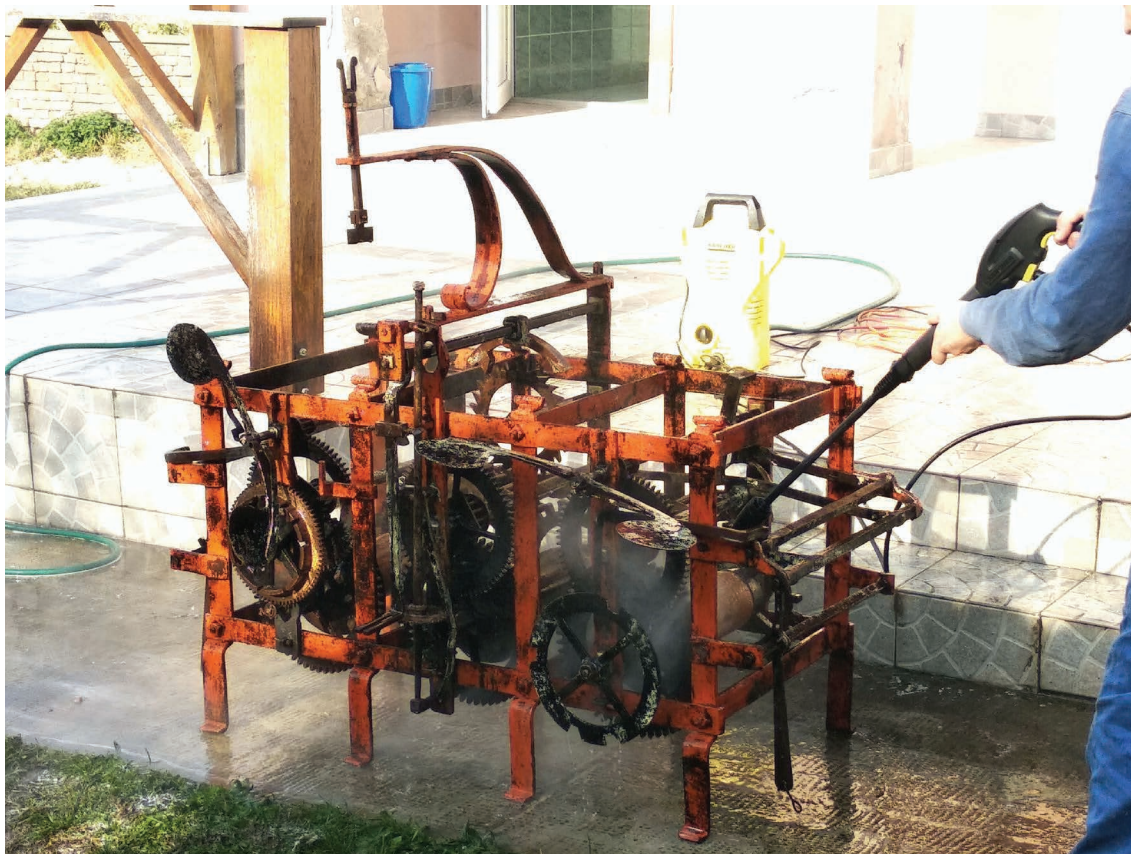
28. kép. Tisztítás magasnyomású vízsugárral.
