A Kárpát-medence üvegfestészete III. Üvegfestmények és díszműüvegezések restaurálása

Mester Éva

A restaurálás tárgyai az épületek szerves részét alkotó üveglablakok és díszüvegezések

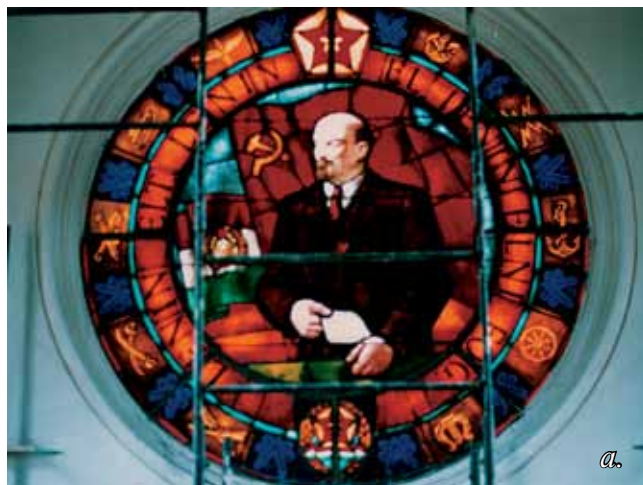
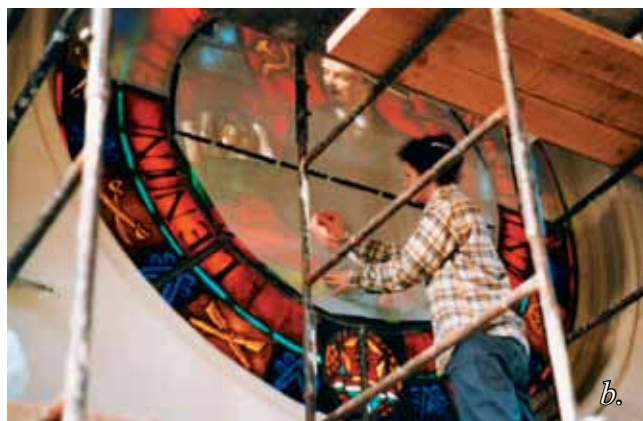
1. a. kép. Egy Patrona Hungariae üvegfestmény helyére 1947-ben helyezett Lenin-ablak. b. A Lenin-ablak lementése 1991-ben. Kiemelés előtt az egyes ablakrészek átrajzolása pausz papírra.

A díszes üveglablakok, üvegfestmények és a díszmű-üvegezés körébe tartozó összes épületdíszítmény – tér- elválasztók, üvegmennyezetek, üvegcupolák, üvegfalak, stb. – az épületek szerves részét képezik. Mint ilyenek, éppúgy a kordivatnak, a társadalom aktuális igényeinek hatására születtek, mint maguk az épületek. A technikai fejlettség, a gazdasági és szellemi tőke lehetőségeinek függvényében jöttek létre, meghatározott időben, meghatározott térben. A befogadó épületekhez hasonlóan, a stílusváltás és más körülmények (1. a-b. kép)¹, nagymértékben veszélyeztették fennmaradásukat.

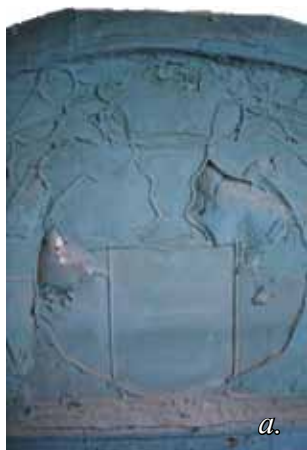
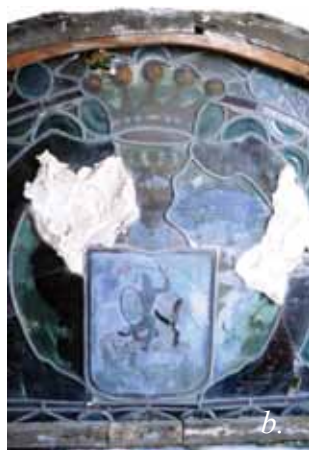
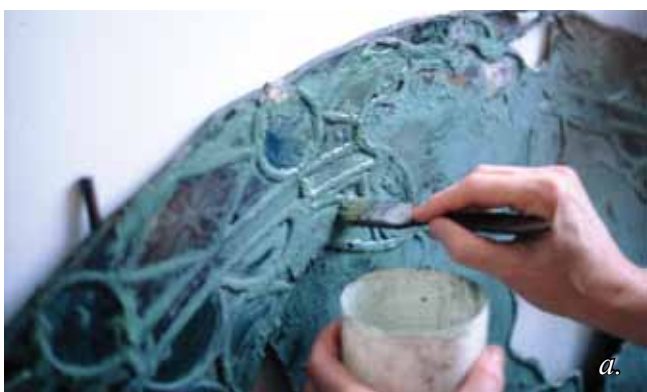
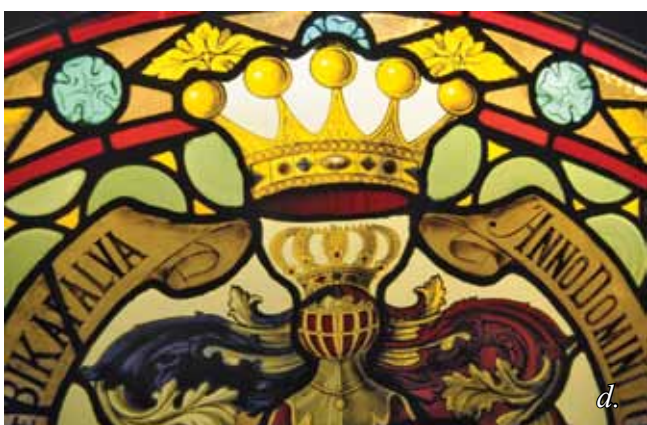
2. kép. Műemléki helyreállítás során előkerült, a II. világháború után eltüntetés céljából zománctfestékkel lefestett üvegfestmény. *a-b.* A lefestett üvegfestmény külső és belső oldala. A feltehetően belövésekből származó üveghiányokat gipszdugókkal pótolták. *c.* A festékréteg eltávolítása. *d.* A restaurált ablak részlete.

² A budai Istenhegyen (Schwabenberg) 1853-ban, romantikus stílusban épült Sebők villát, a „Seböks Landhaus”-t, az 1880-as években az Erdélyből származó Bikfalvi Máthé család vette meg. A villát a II. világháborút követően államosítással elvették a családtól. 2000-ben, az épület műemléki helyreállításánál a nyugati homlokzat rizalitjához kapcsolódó erkély ajtajának felülvilágítójából zöld zománcfestékkel, több rétegben vastagon átfestve, a Bikfalvi Máthé család 1632-es feliratú címerüveg-ablaka került elő. A legutolsó tulajdonos talán így akarta láthatatlanná tenni és megőrizni a családi ereklyét. A festékréteg eltávolítása Szuperkromofággal és Univerzal Abbeizzerrel történt.

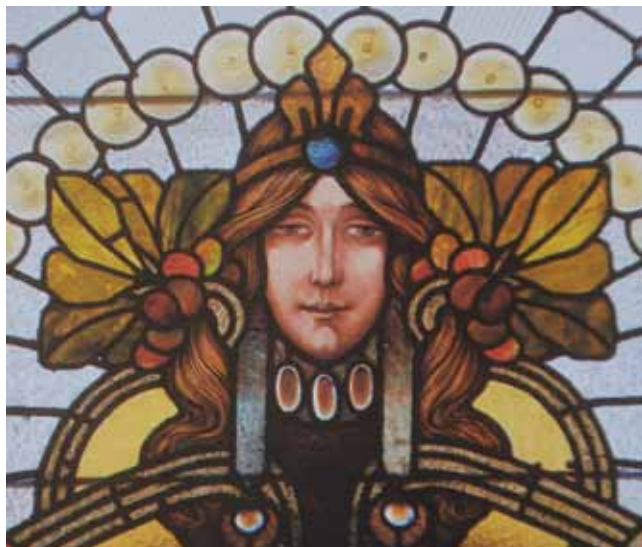
3. kép. Női portré többféle festéssel és üvegekkel (opalescens üvegek, domború opálbetétek, tányérüvegek, rippelnglas és katedrálüvegek), Magyar Nemzeti Bank főlépcsőház, Budapest.

A tárgyi emlékek és az írott források alapján, a magyar üvegfestészet 19. századi fejlődése és legtermékenyebb korszaka, arra a hozzávetőleg hat évtizedre esett, amely az államilag támogatott, Magyar Királyi Üvegfestészeti Intézet 1878-as megalapításától, az 1930-as évek végéig terjed. Ez az időszak jól beilleszkedik az európai fejlődés irányvonalába. A kölcsönhatások kimutathatók, de ugyanakkor a művek sajátos, nemzeti arculatot tükröznek, magukon viselik a korszak befogadó szemléletmódját az anyaghasználatban és technikai megoldásokban egyaránt. Megfigyelhető a régi és új módszerek egymás mellett élése, a különféle technikák és anyagok egyidejű alkalmazása, akár egy kompozíciós egységen, egy ablakpanelen belül is (3., 8.b. kép⁶).

⁶ A Magyar Nemzeti Bank budapesti épületének főlépcsőházi ablakaiban Tiffany-féle, anyagában márványozott opalescens üvegek és hagyományosan festett portrék együtt láthatók, a budapesti Gresham-palotában lévő Kossuth ablakon ugyanez a kettősség van jelen.

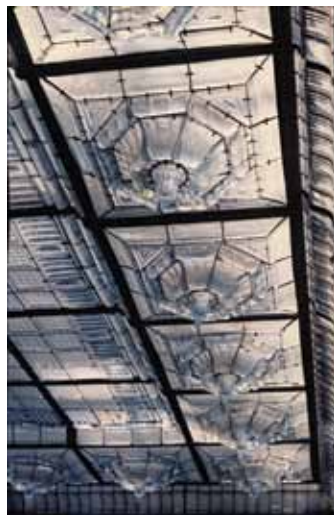
4. kép. Pénzügyminisztérium, Budapest. Az egykori pénztárterem préselt elemekből készített üvegmennyezetének elemei.

A 19. és 20. század fordulóján született munkák másfajta restaurálási módszereket igényelnek, mint középkori elődeik, mivel más anyagokból, más eljárással, más elvárások figyelembevételével készültek. Az avulásból eredő problémák folyamatosan változnak és bizonyos esetekben váratlanul jelentkeznek. A felületükön festett és alapanyagukban színezett ablakoknál tapasztalt megújulás mellett, figyelemreméltó technikai újítások születtek a díszműüvegezés különböző területein. A századfordulón a megváltozott építészeti igények – a technikai lehetőségek függvényében, akár hatalmas felületeken – új szerkezeti megoldásokat alakítottak ki. Ez teret nyitott az új eljárásoknak, új anyagoknak, a színes opalescens üvegeknek, a rusztikus megjelenésű, felfokozott optikai hatást mutató, préselt, öntött, vagy csiszolt üvegbetéteknek, amelyek egyfajta fénycsapdaként működtek, megváltozott szín- és fényhatásokat eredményeztek. Az impozáns, historikus, eklektikus, szecessziós épületekben akár hatalmas csarnokokot, kupolákat, passzage-okat is befedtek az új, díszműüvegezési módszerekkel⁹. Ezeket, az akkor technikai bravúrnak számító megoldásokat, Magyarországon főleg a banképületek reprezentatív, központi részeiben alkalmazták¹⁰ (4. kép).

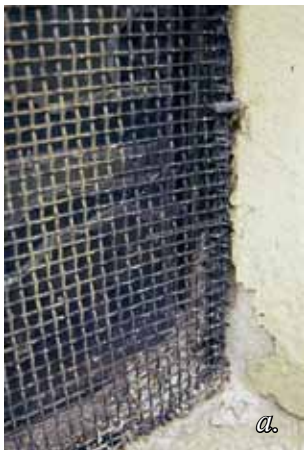
5. kép. Havas Boldogasszony rk. templom, Zebegény. Szent István ablak.
a. Vastag védőrács az üvegfestmény előtt.

b. A üvegfestmény elé a védőrács eltávolítása után külön fémkeretbe helyezett, kétrétegű, belső fóliával megerősített, ragasztott biztonsági üveg került. A védőüveg alosztásai követik az üveglablak mezőméreteit.

A védőüvegezések a nyílászárók külső felére kerülnek (5. b., 6. b. kép). A látvány és a biztonság szempontjából a legjobb megoldásnak tűnik, a színtelen, fóliával megerősített kétrétegű, ragasztott biztonsági üveg (4+4 mm). Bár a fényvisszaverő fóliák megvédik az üvegfestményeket az erős napsütés hatására fellépő túlzott felmelegedéstől és megakadályozzák a hőhatásra kialakuló felületi deformációkat, továbbá áteső fényben sem módosítják a színeket, mégis kerülendő a fényes változatok alkalmazása. A tükröző felületek megzavarják az üveglablakok és a falazatok összhangját, károsan megváltoztatva az épületek homlokzatát¹⁴.

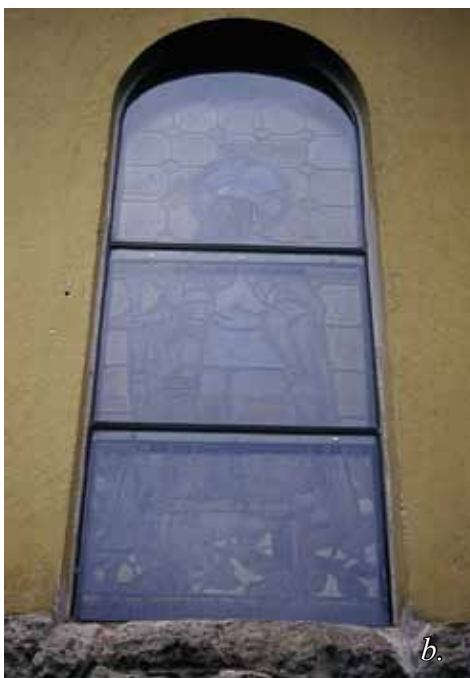
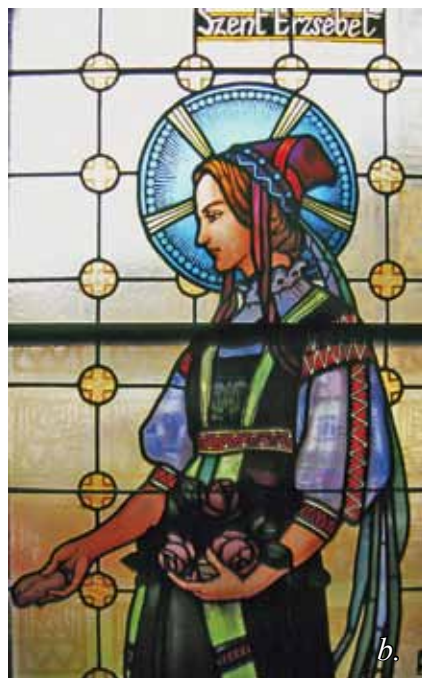
6. kép. Havas Boldogasszony rk. Templom, Zebegény. Szent Erzsébet ablak.

a. Az üvegfestmény elé helyezett vastag fémháló rontotta a műesztétikai értékét.
b. Az üvegfestmény a védőrács eltávolítása után, kívül biztonsági védőüveggel ellátva.

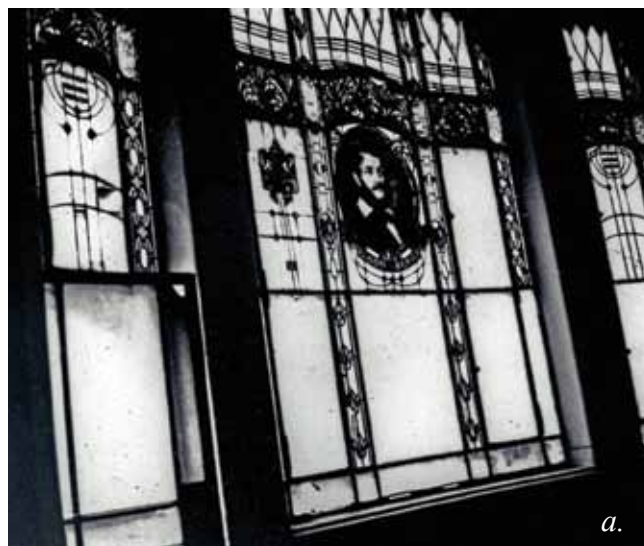
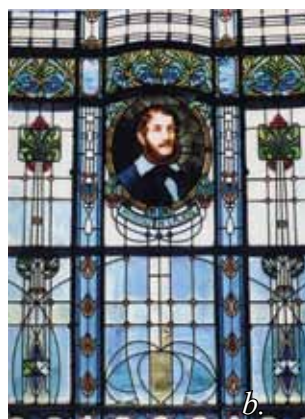
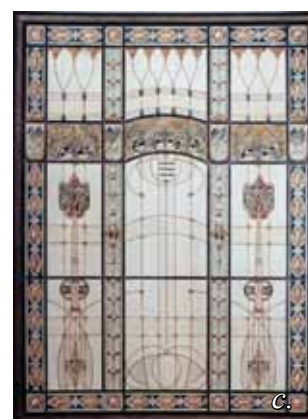
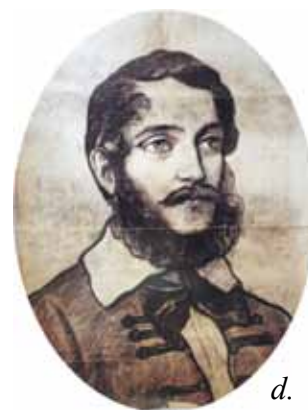
8. kép. A Gresham-palota Kossuth ablaka, különféle festéstechnikákkal készült portré, opalescens üvegek, préselt betétek, színtelen és színes katedrálüvegek. a. Az ablak 1984-ben. b. A restaurált ablak a fennmaradt eredeti színes kartonrajz alapján készített rekonstrukciós részekkel. c. Az A-B lépcsőház eredeti, M=1:10 léptékű kartonrajza. d. A Kossuth portréhoz dagerotí- pia alapján készült M=1:1 lép- tékű szénrajz.

A kutatás az adatgyűjtés legszélesebb spektrumát érinti. Mivel csak részben feldolgozott korszakról van szó, a szóbeli, személyes információk is fontosak lehetnek. Az adatgyűjtés alapja, a múzeumi, levéltári, könyvtári kutatás, és ezeket jól kiegészíthetik az analóg példák. A képes anyagoknak, korabeli fotóknak, filmrészleteknek, újságcikkeknek, eredeti kartonrajzoknak és mintamezőknek is meghatározó szerepük lehet az adatok összegyűjtésében. Ezek a gyakorlatban jól felhasználható információkat tartalmazhatnak a műtárgyak, az üveglakok és díszmű-üvegezések keletkezési körülményeiről, későbbi sorsukról, mesterekről és műhelyeikről, – ezzel összefüggésben a felhasznált anyagokról és az alkalmazott technikákról. Hasznosak lehetnek az épületek építésével kapcsolatos dokumentumok, – az építész, az építető neve, az építészeti rajzok a feljegyzésekkel együtt. A századfordulón szoros munkakapcsolatban dolgoztak az építészek és az iparművészek. Védett épületek esetében rendelkezésre áll a művészettörténész, építészettörténész által elkészített tudományos dokumentáció, amely jó kiindulási alap lehet a restaurátor számára a további kutatásokhoz. Ennek birtokában könnyebb analóg példákat és leírásokat találni az adott művel kapcsolatban. a Kárpát-medence emlékműanyagával összefüggésben, forrásértékű dokumentumokat, eredeti színes, legtöbbször méretarányos kartonrajzokat, mintakönyveket, szakmai tartalmú levelezéseket találhatunk a Róth Miksa Emlékház és a budapesti Építészeti Múzeum gyűjteményében. Nemzetközi viszonylatban is kivételes a Róth Miksa hagyaték gazdagsága, amelyben több ezer kartonrajz és dokumentum maradt fenn a mestertől és a műhelytől (8. a-d. kép).

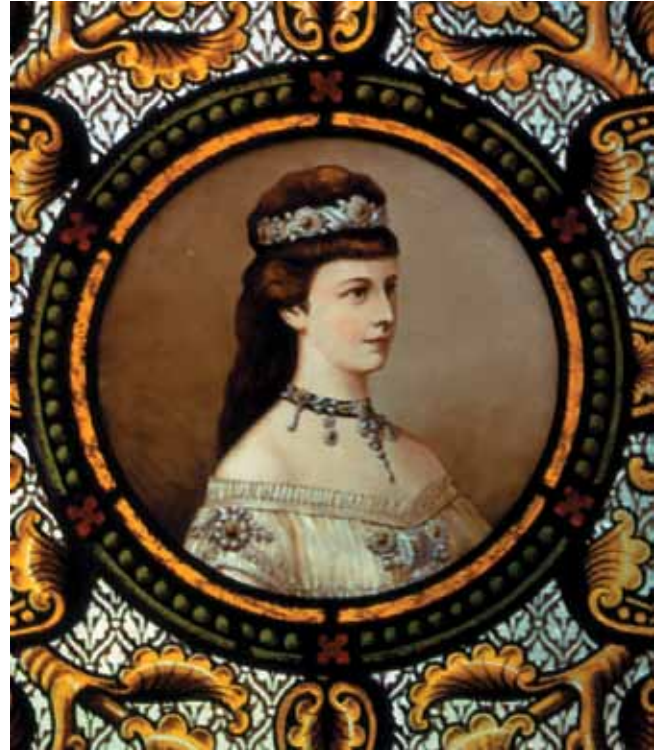
10. kép. Erzsébet királyné üvegfestmény, az érzékenyen megjele-
nített portrét keretező, dekoratív, silbergelb- és schwarzlot festéssel
kialakított ornamentális díszítések szőnyegmintás háttérét kefémin-
tával (sablonnal) festették meg. Gödöllői Királyi Kastély.

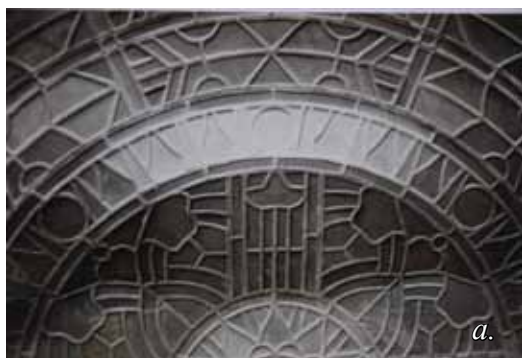
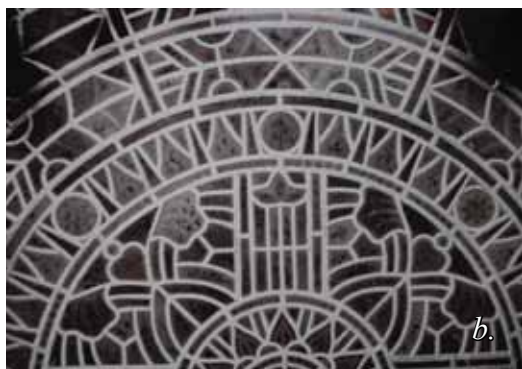
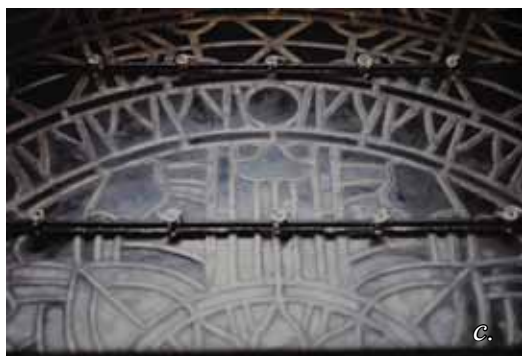
11. kép. Lipótmezei kápolna, Budapest. a. A templomhajó vetemedett, szennyeződésektől fekete ablakának részlete, belső oldal, restaurálás előtt. b. A restaurált ablakmező. c. A restaurált mező hajlított merevítővassal, rózsakötéssel, a beépítés után a külső oldalról.

A műtárgyak állapota sokféle tényezőtől tevődik össze
(fizikai, kémiai, műszaki, esztétikai, stb.) Ebben meghatá-
rozó lehet a felhasznált anyagok minősége és az alkalma-
zott technikák tartóssága (festéstechnika, ólmozási tech-
nika, stb.), a beépítés módja, a műtárgyakra ható károsító
tényezők összessége, a műtárgy életkora. Az állapotmeg-
határozás részét képezi a különféle szennyeződések leírása,
amelyek maradandó károsodásokat, esztétikailag zavaró
elszíneződéseket idézhetnek elő az üvegek felületén vagy
már az üveg anyagába beépülve. A statikai állapot pontos-
an jelzi az üvegablakok avulását. Ennek jól látható jellem-
zői a különböző formájú és jellegű felületi vetemedések

(11. a-c. kép), és ezekkel összefüggésben az üvegtörések,
a kihullott, hiányzó üvegselemek, az áttört ólmozás, a meg-
nyúlt, szétszakadt ólomháló. Az állapotleírásban részletezni
kell az adott műtárgyon keletkezett összes károsodás fajtá-
ját és mértékét, feltüntetve a kiváltó okokat és körülménye-
ket, ugyanis a romlás bizonyos állapotában már egész apró

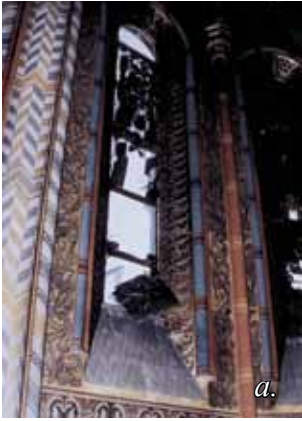
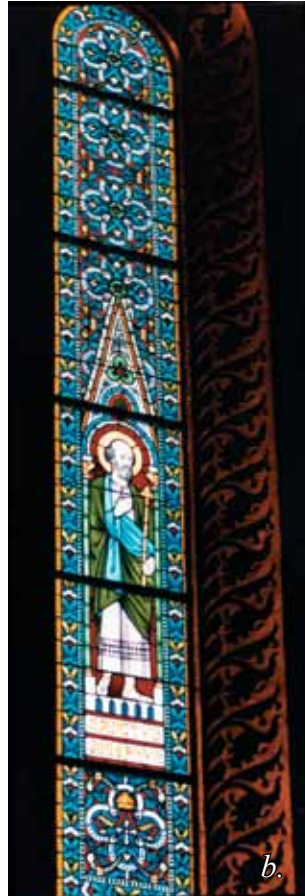
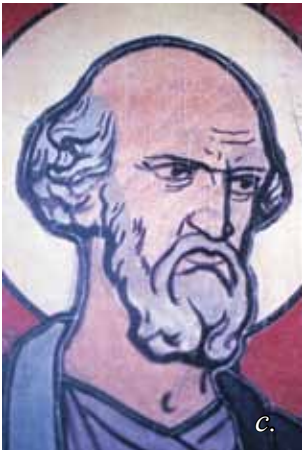
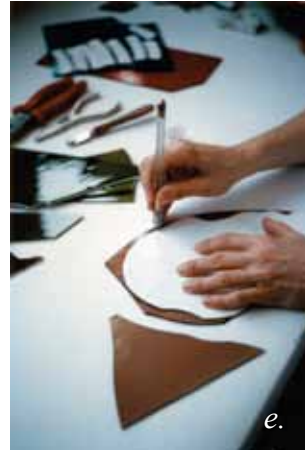
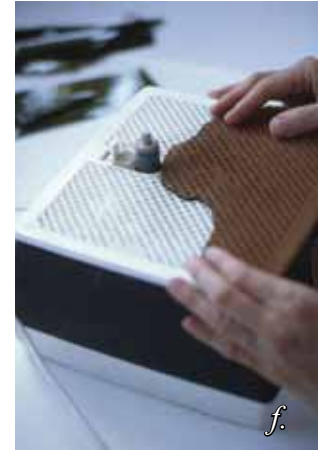
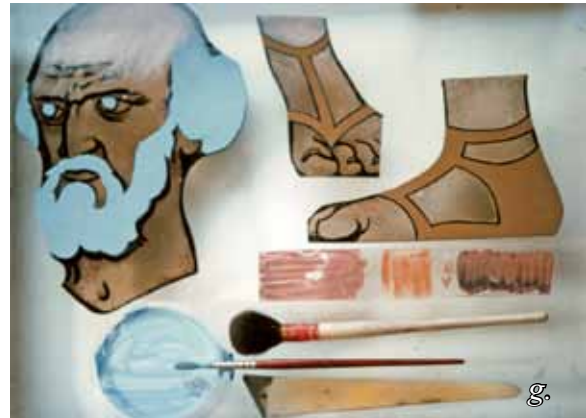
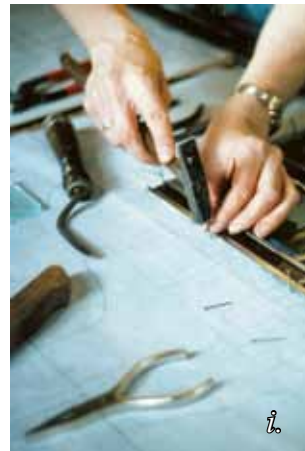
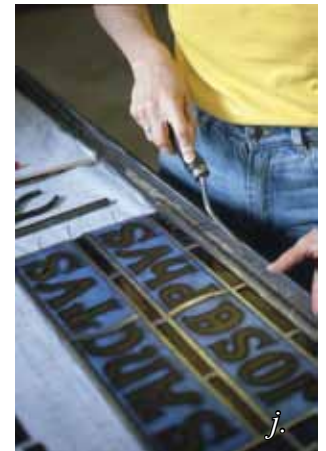
12. kép. A Budavári Mátyás-templom Szent József ablakának rekonstrukciója. *a.* Az ablak állapota közvetlenül a robbantás után. *b.* Az elkészült ablak. *c.* A szent feje: Kratzmann Ede kartonjának részlete. *d.* rekonstrukcióhoz készült festési karton. *e.* A fej leszá-bása sablon alapján.

¹³ A Mátyás templom Szent József ablakát egy felrobbant bomba következtében, éppen a védelemre szánt drótüveg lökte ki az ablaknyílásból (ld. 12. a. kép)

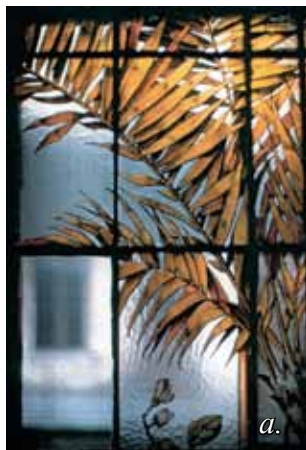
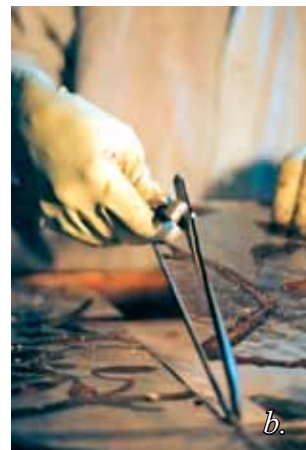
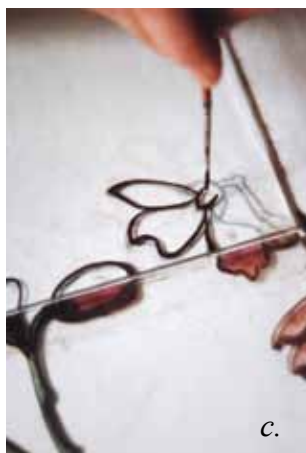
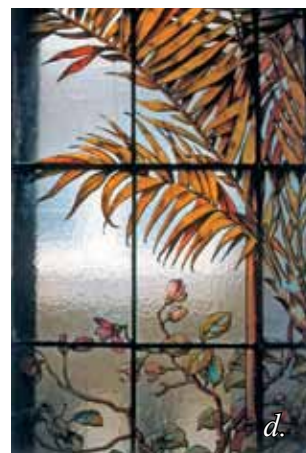
13. kép. Budapest, V. Báthori u. 4. Volt főúri lakás fogadószobája üvegfestményeinek restaurálása a korrodálódott ólomsínek cseréjével, a hiányzó üvegszárak rekonstrukciójával. a. Restaurálás előtti állapot. b. Az üvegszárak teljes szétbontása, az ólomsínek eltávolítása. c. A hiányzó üvegszárak megfestése az eredeti festéstechnikával. d. A restaurált, részben rekonstruált üvegfestmény részlete.

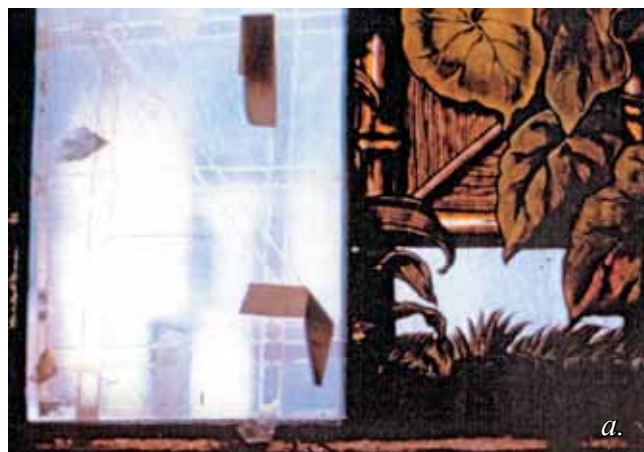
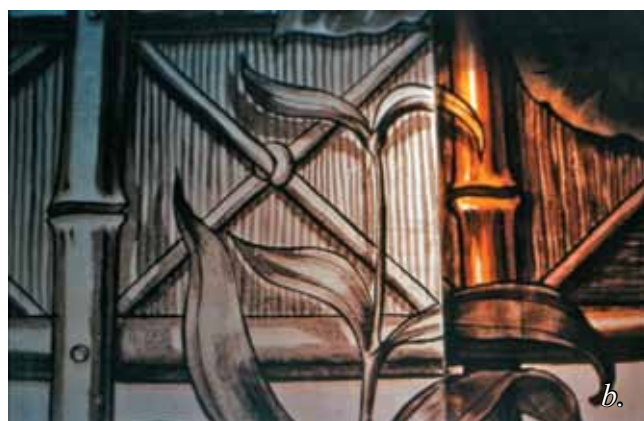
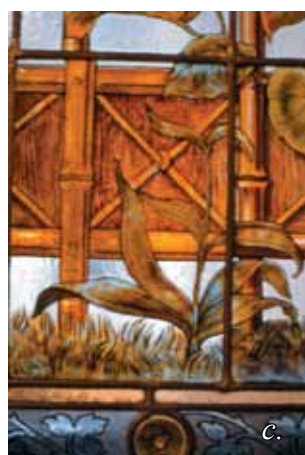
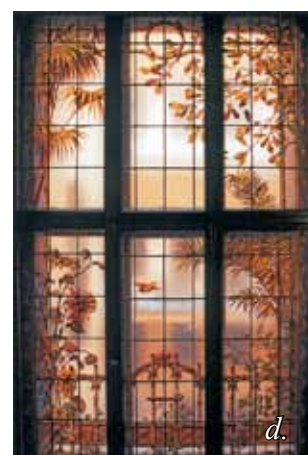
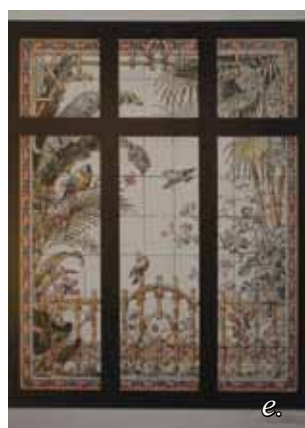
14. kép. Budapest, V. Báthori u. 4. Volt főúri lakás fogadószobája üvegfestményeinek restaurálása.

a. Korábban festetlen üveggel pótoltt rész.

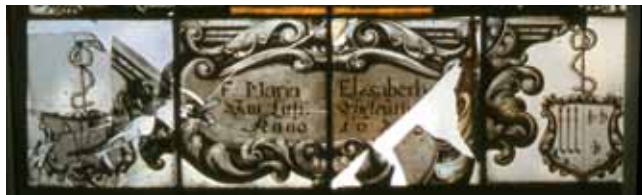
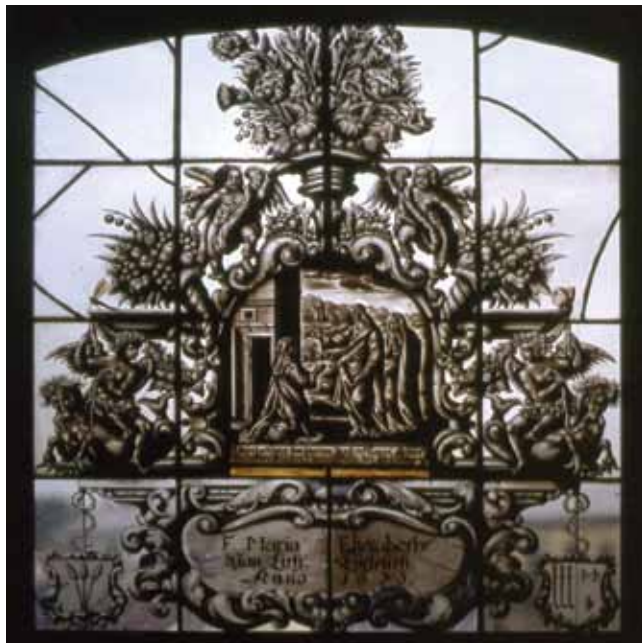
15. kép. Német üvegfestmény braunlot festéssel (1679), Róth Miksa gyűjteményéből. a. A színtelen, papírvékony, festett üveglemez összetört, hiányos alsó része. b. A restaurált üvegfestmény.

Az ólomsínek megtartásánál a restaurálás munkafolyamatai részben megváltoznak (15. a-b.²⁹, 16. a-d., 17. a-b. kép). Nagy hangsúlyt kap az eredeti ólomsínek javítása, hézagtömítése, az üvegpanelek statikai biztonságának visszaállítása, az üvegmezők felületi vetemedésének megszüntetése, a mindkét oldali, az üvegszemekre és az ólomsínekre is kiterjedő felületi tisztítás. Ez nagyobb felelősség a restaurátor számára, többletmunkát és nagyobb odafigyelést igényel, mint az ólomsínek cseréje, az újraólmozás. Megszünteti azt a máig létező hibás, kifejezetten szakipari szemléletmódot, miszerint az üveglablakok helyreállítása csillogó-villogó fényes ólomsínekkel valósítható meg. A nemzetközi restaurátorettikai szemléletmód szerint a műtárgy hitelessé-

²⁹ A meglévő üvegdarabok és a megfelelő vastagságú üvegből leszabott hiányzó részek megfelelő törésmutatójú ragasztóval (Araldít A B 2020, kétkomponensű epoxigyanta) történt összeragasztása után következett a ragasztási vonalak retusálása és a hiányzó részek megfestése visszaoldható festékekkel. Az üveglemez vékonysága és egyenetlenségei nem tették lehetővé a meglévő, átólmozott törések ragasztását és az ólomsínek eltávolítását. Színes üvegek ragasztásánál a ragasztóba kevert anilinfestékekkel lehet az illesztéseket eltüntetni. Gyártja: CIBA-GEIGY.

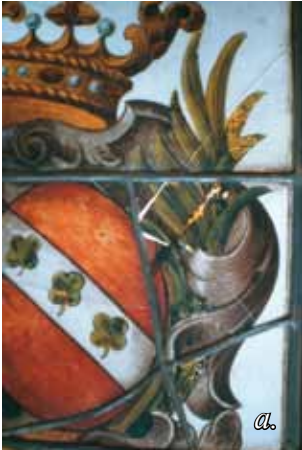
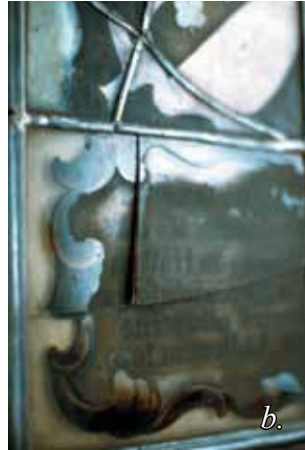
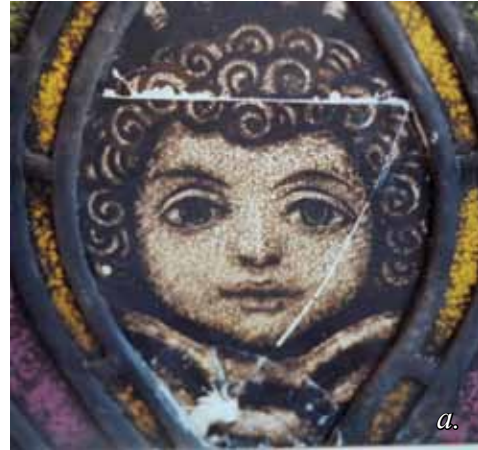
17. kép.
a. Törött üveg-
festmény
részlete ragasz-
tás előtt.

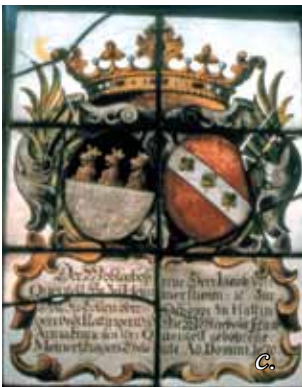
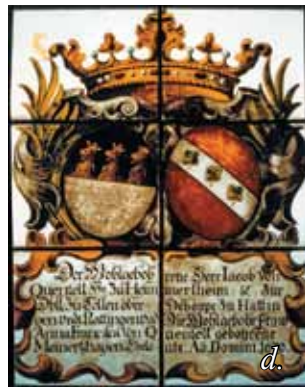
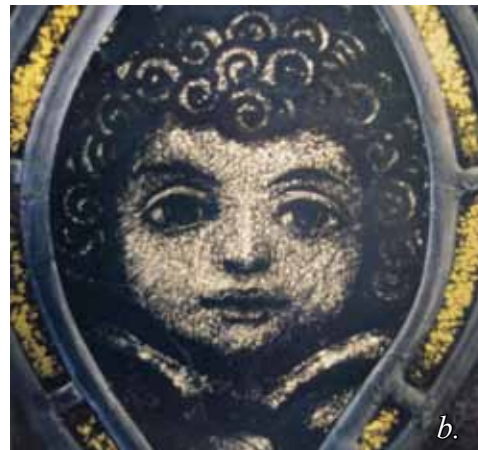
b. Ragasztás
és retusálás
után. Lipótme-
zei kápolna,
Budapest

16. kép. Vékony, színtelen üvegre, schwarzlot, silbergelb- és zománccfestéssel készült, 17. századi német nemesi címer a Róth Miksa gyűjteményből. a-b. Átölmozott törött részek szín és hátoldala. c-d. Az üvegfestmény restaurálás előtt és után.

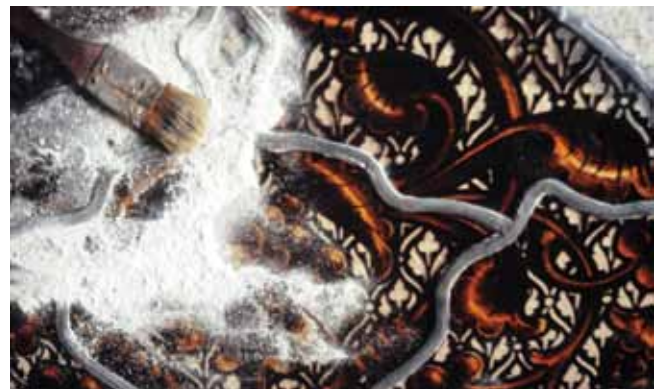
18. kép. Hézag-tömítés utáni felületi tisztítás hegyikréttával.

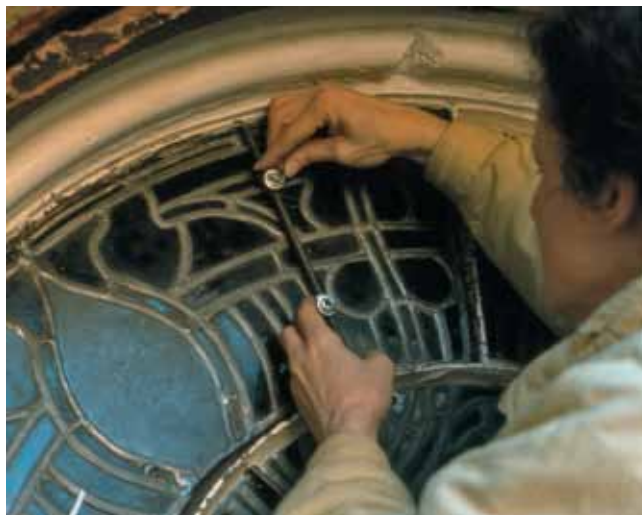
19. kép. Merevítővasak rögzítésére szolgáló rózsakötés készítése.

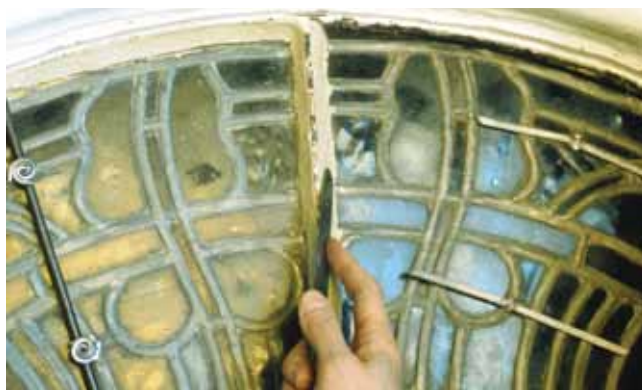
20. kép. A visszaépített üvegpanelek széleinek hézagtomítása lenolajkencés hegyikrétaival.

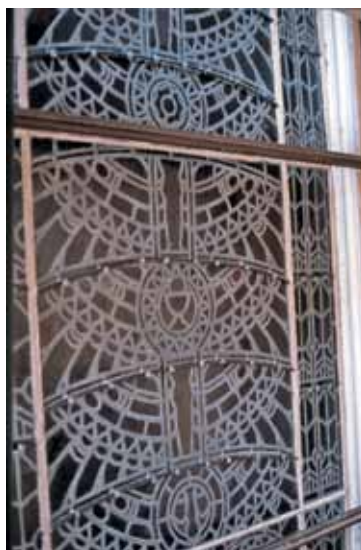
21. kép.
Restaurált panelek ívesen maghajtított merevítővasal a keretbe rögzítve, beépítés után a külső oldalról.
