Erdélyi Magyar Restaurátor Füzetek 20

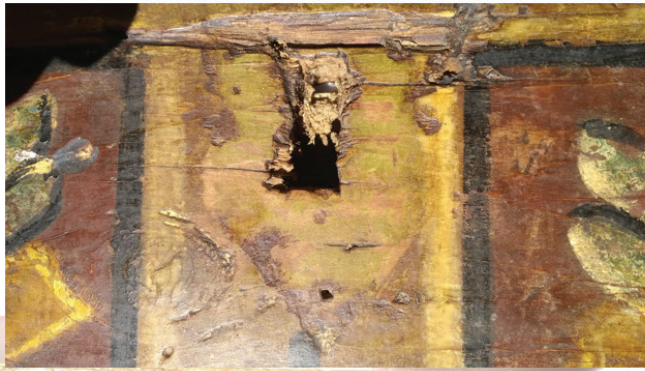
9. kép. Az auripigment-indigózöld öregedése, degradációja fény hatására a 2. képen bemutatott előlapon.

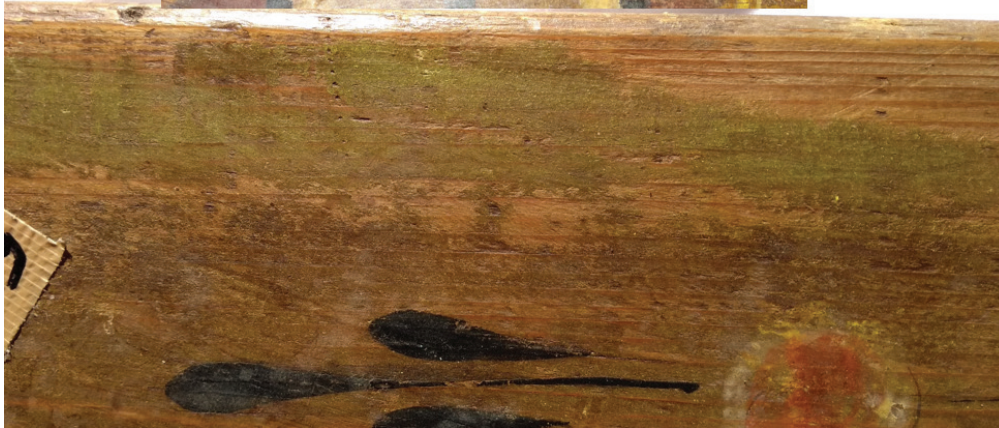
A fénytől védett helyeken, a kulcspajzs alatt (felső kép) illetve a ládatető rácsukódásának a helyén, a láda elején (alsó kép) az indigózöld alapszín még jól látható, viszont ahol fényt kapott ott elszürkült, színtelenné vált.

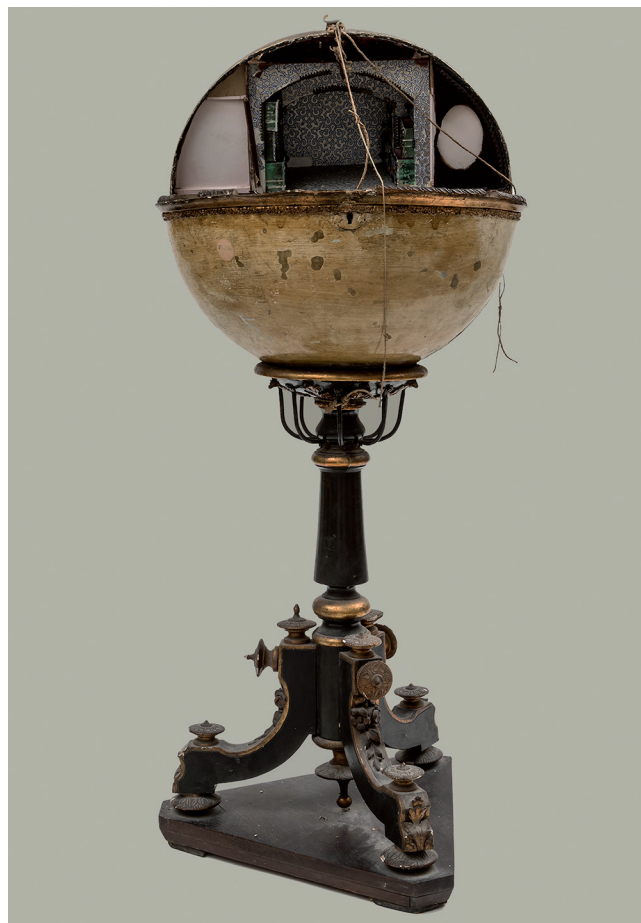
1. kép. A glóbuszasztal restaurálás előtt.

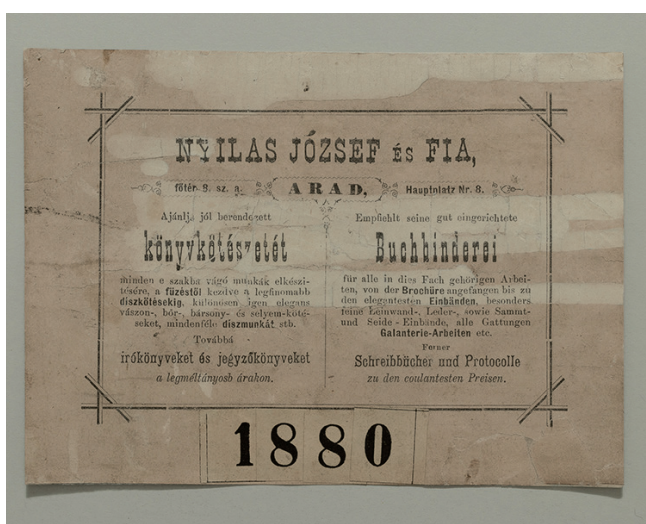
25. kép. A kiegészített cédula.

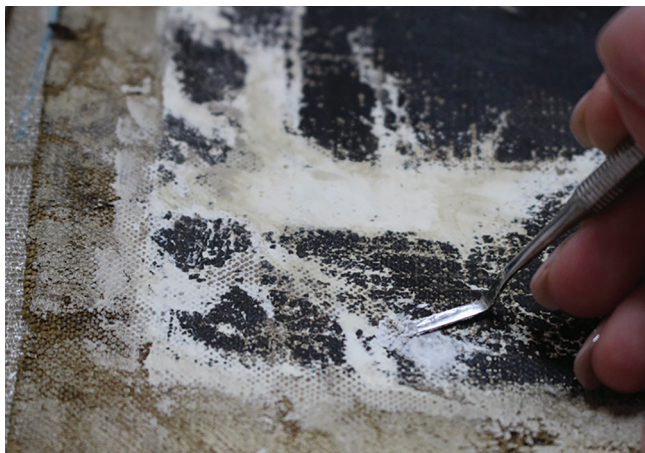
28. kép. Részletfelvétel tömítés közben.
