A KÖZÉPKORI CSORVÁS ÉS TEMPLOMA

– Szatmári Imre –

Szatmári Imre
Munkácsy Mihály Múzeum
5600 Békéscsaba
Széchenyi u. 9.

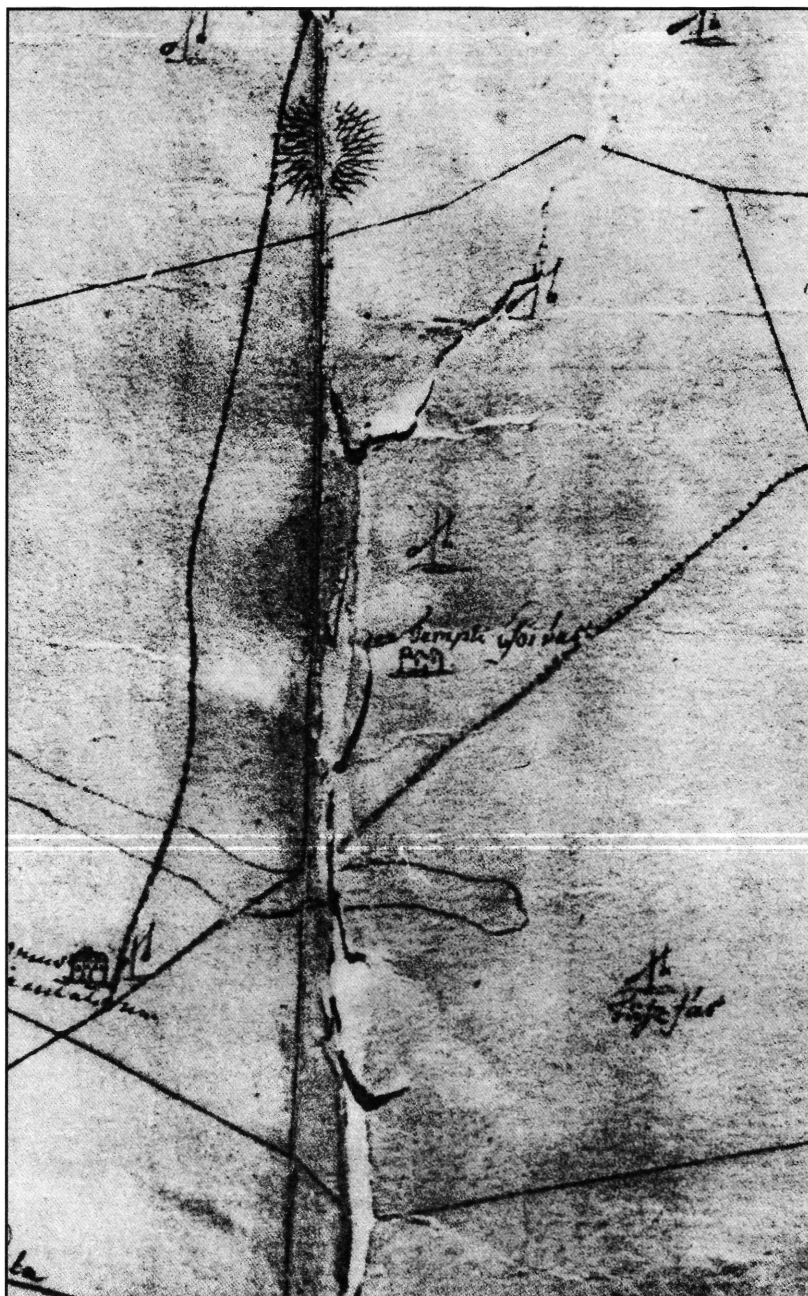
1. kép. A középkori Csorvás templomromjának ábrázolása a Harruckern domínium 1770-es évekből származó térképén.

Fig. 1. The church ruins of medieval Csorvás on the map of the Harruckern dominium from the 1770's.

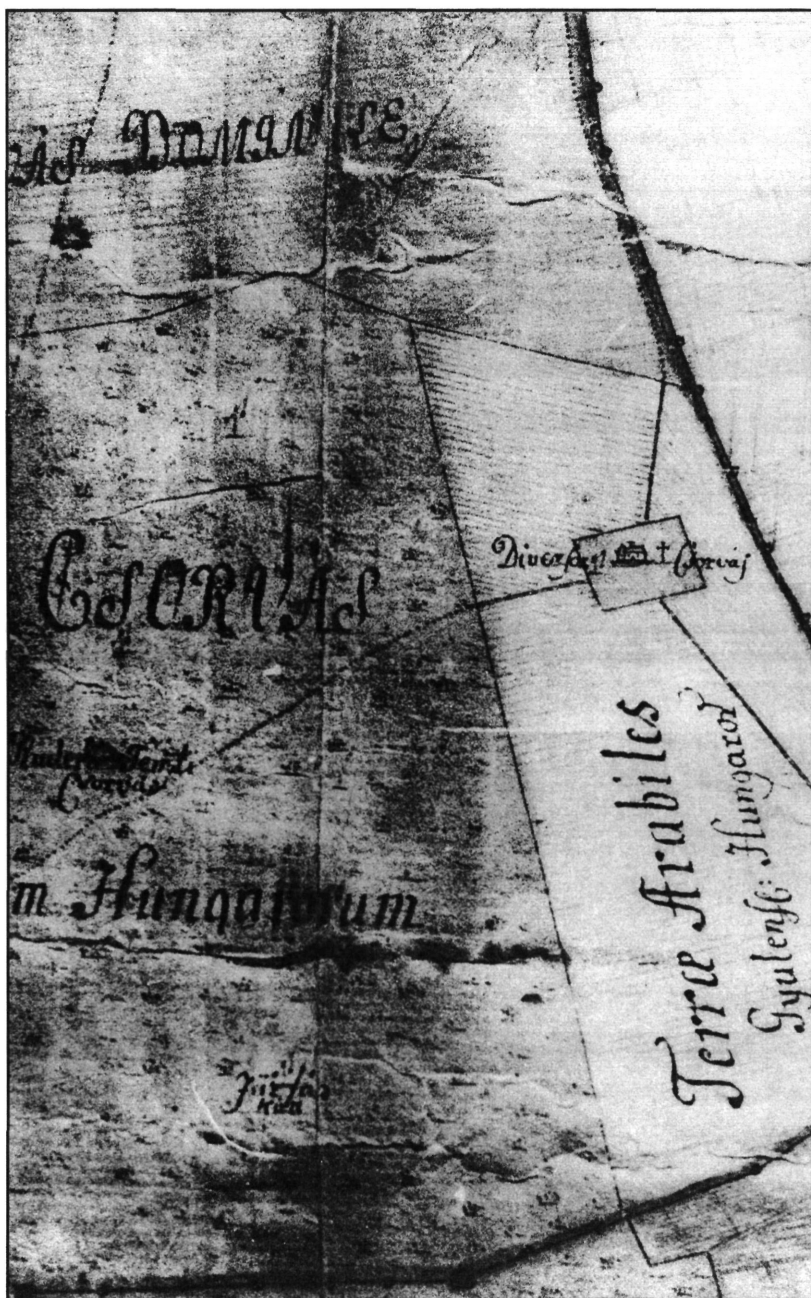
2. kép. A középkori Csorvás templomromjának ábrázolása a Harruckern domínium 1788. évi térképén.
Fig. 2. The church ruins of medieval Csorvás on the map of the Harruckern dominium from 1788.

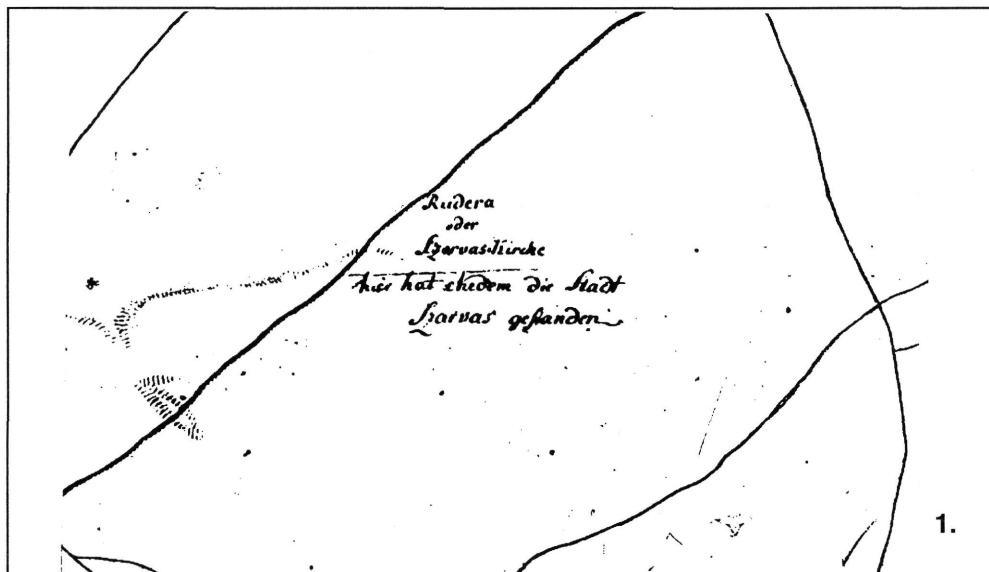
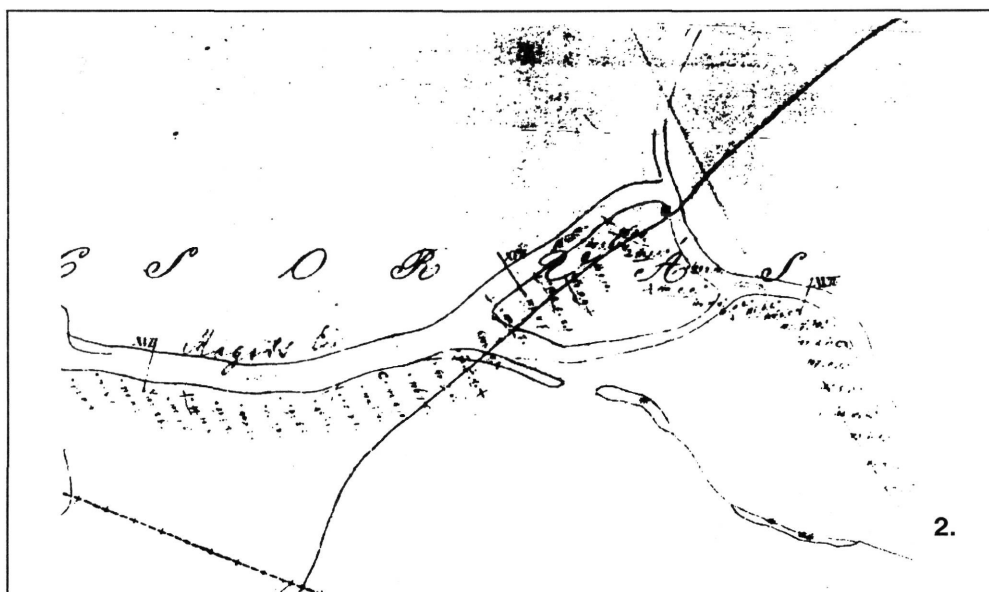
3. kép. 1: a csorvási középkori templom helyének ábrázolása az I. katonai felmérés 1783. évi térképlapján, téves felirattal, 2: a csorvási puszta és a középkori templomhely ábrázolása Huszár Mátyás 1822. évi térképének 52. szelvényén.

Fig. 3. 1: The site of the medieval church at Csorvás on the 1783 map page of the first military survey. A wrong capture! 2: The puszta at Csorvás and the site of the medieval church on section 52 of the map by Mátyás Huszár from 1822.

Leopold Franz Rosenfeld 1722. évi és Mikoviny Sámuel 1730–1740-es évekre keltezhető térképe az első két olyan felmérés, amely Csorvást (*Csorbas*, *Csorbás*) is jelöli – igaz, kissé pontatlanul.⁴² Az 1770-es évek elején számunkra ismeretlen felmérő által készített, s az ún. Harruckern-domíniumot bemutató térkép az egyik legjelentősebb ábrázolás a csorvási puszták környékéről. A területet ugyan a térkép nem jelöli e néven, viszont az Orosházától Békés irányába vezető, s a csorvási csárdánál a szolnok–aradi országútra torkolló út északnyugati oldalán pontosan feltünteti a középkori eredetű, elpusztult csorvási templom romjainak helyét. E ponton a térkép készítője a templomromokra utaló, jellegzetes romos épületet rajzolt, s a jelet "[Ruder]a Templi Csorvas" felirattal is egyértelművé tette (1. kép).⁴³ 1788-ban egy másik térkép is készült – Paulovics András munkája által –, amely az előzőhöz hasonlóan szintén a Harruckern-birtokra terjed ki. E térképen már pontosan körülhatárolva találjuk a "*Praedium Csorvas*" néven említett területet, s az előző térkép ábrázolásával teljesen megegyező helyen itt is láthatjuk a templomrom jelét, valamint a jól olvasható "*Rudera Templi Csorvas*" feliratot (2. kép).⁴⁴ Ugyanezt a templomhelyet tünteti fel az 1783. évi I. katonai (Jozefiniánus) felmérés e környékre vonatkozó térképlapja is a "*Csorvas-Pusztá*" területén, de pontatlan magyarázó szöveggel (3. kép 1).⁴⁵

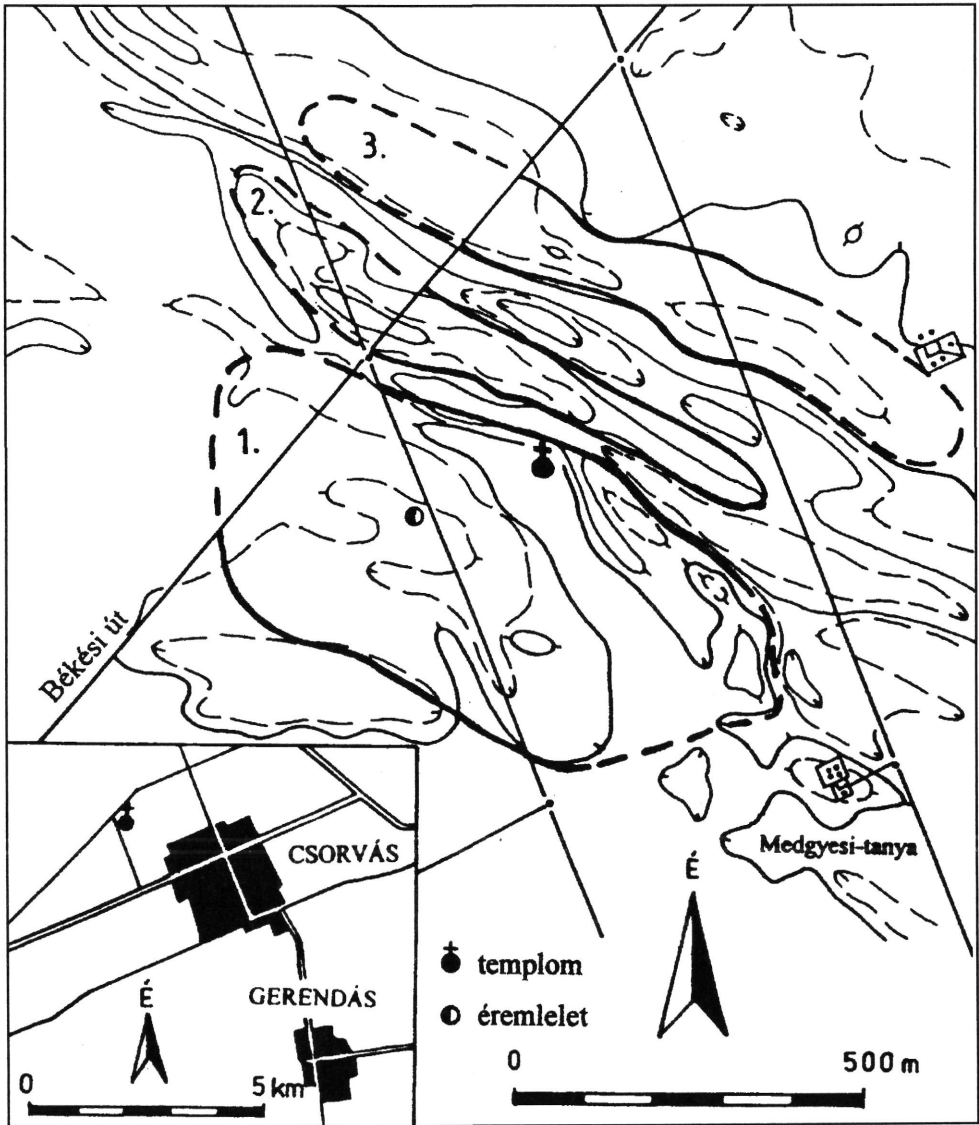
5. kép. Csorvás, Faluhely. A középkori település helyszínrajza, a templom helyével, 1997.
Fig. 5. Csorvás. Village site. The plan of the medieval settlement with the site of the church, 1997.

In June, 1997 we had a two-week excavation to discover the church of medieval Csorvás (*fig. 5–6*). During this excavation we dug out part of the church of the former settlement: the remains of its choir, of the northern nave walls and also of the north-west corner of the church (*fig. 7–11, 30–32*). We opened up five graves from the surrounding graveyard, and we also found the pit of an ossarium (*fig. 7, 13, 33/3*).

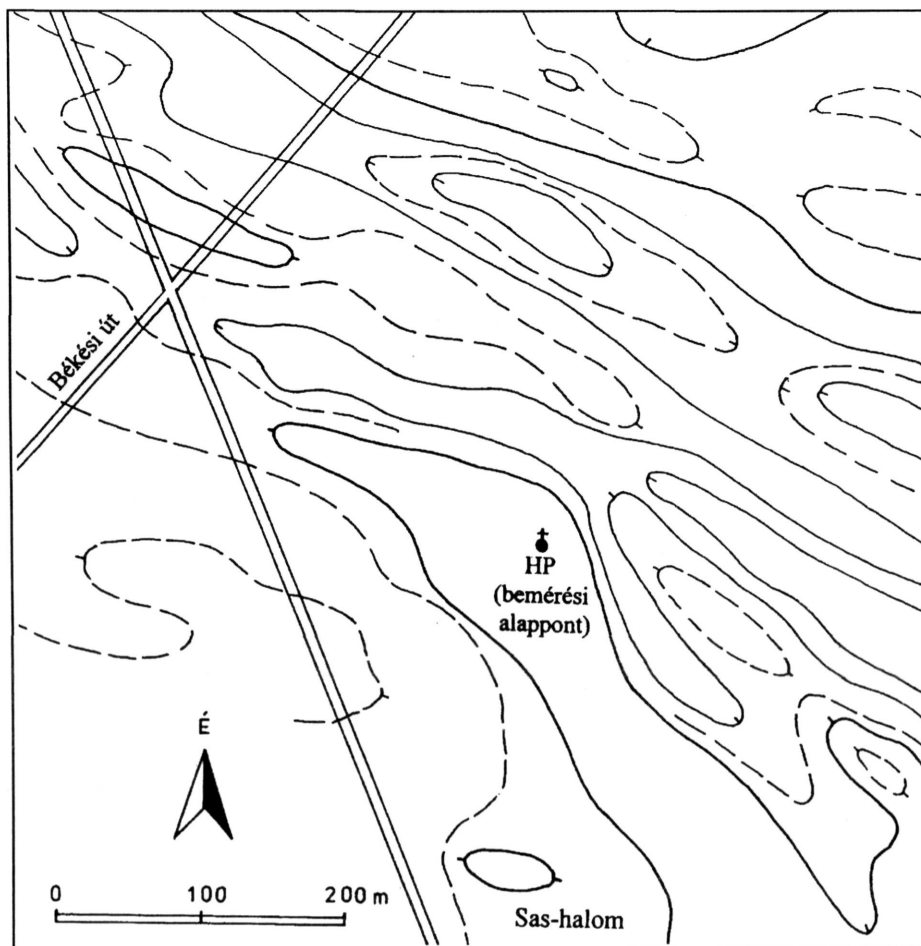
6. kép. Csorvás, Faluhely. A középkori település templomának helye és környezetének helyszínrajza, 1997.
Fig. 6. Csorvás. Village site. The site of the church of the medieval settlement with the plan of the neighbourhood, 1997.

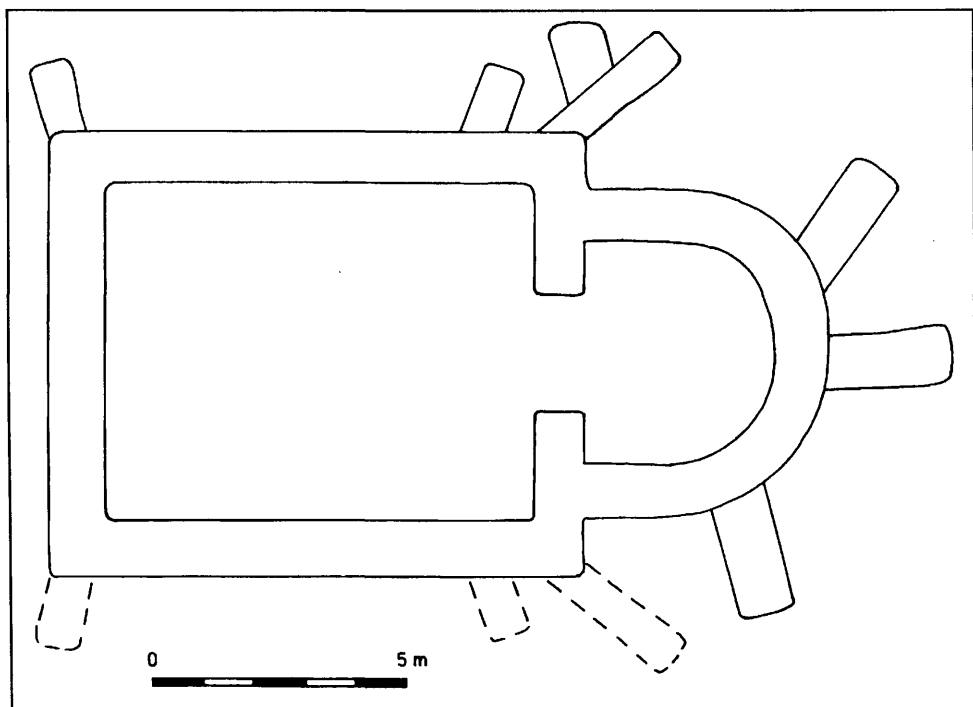
8. kép. Csorvás, Faluhely. A középkori település templomának rekonstrukciós alaprajza, 1997.
Fig. 8. Csorvás. Village site. The reconstruction plan of the church of the medieval settlement, 1997.

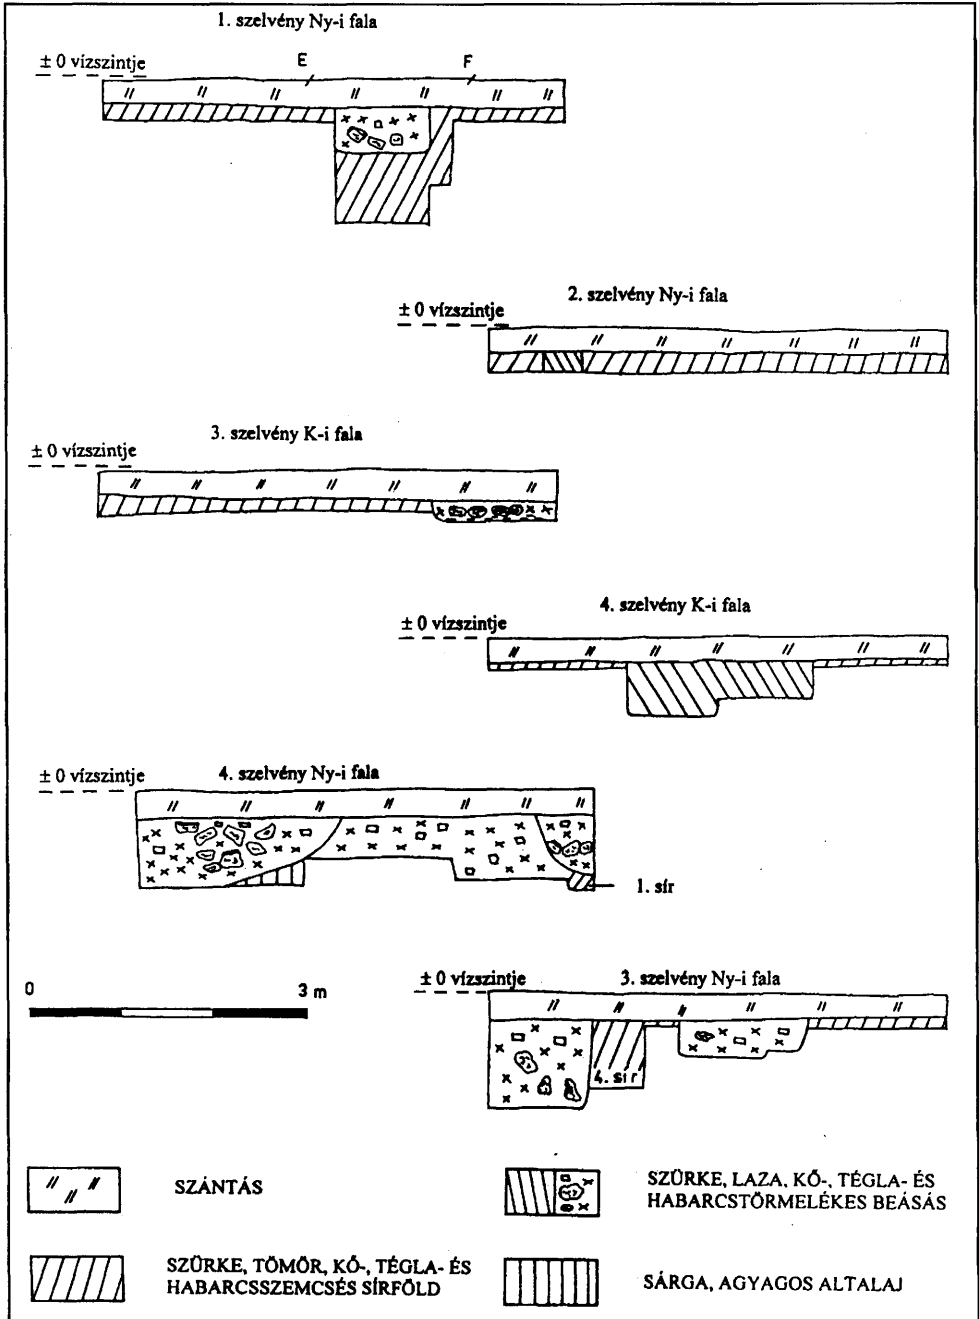
9. kép. Csorvás, Faluhely. Ásatási metszetek, 1997.
Fig. 9. Csorvás. Village site. Excavation sections, 1997.

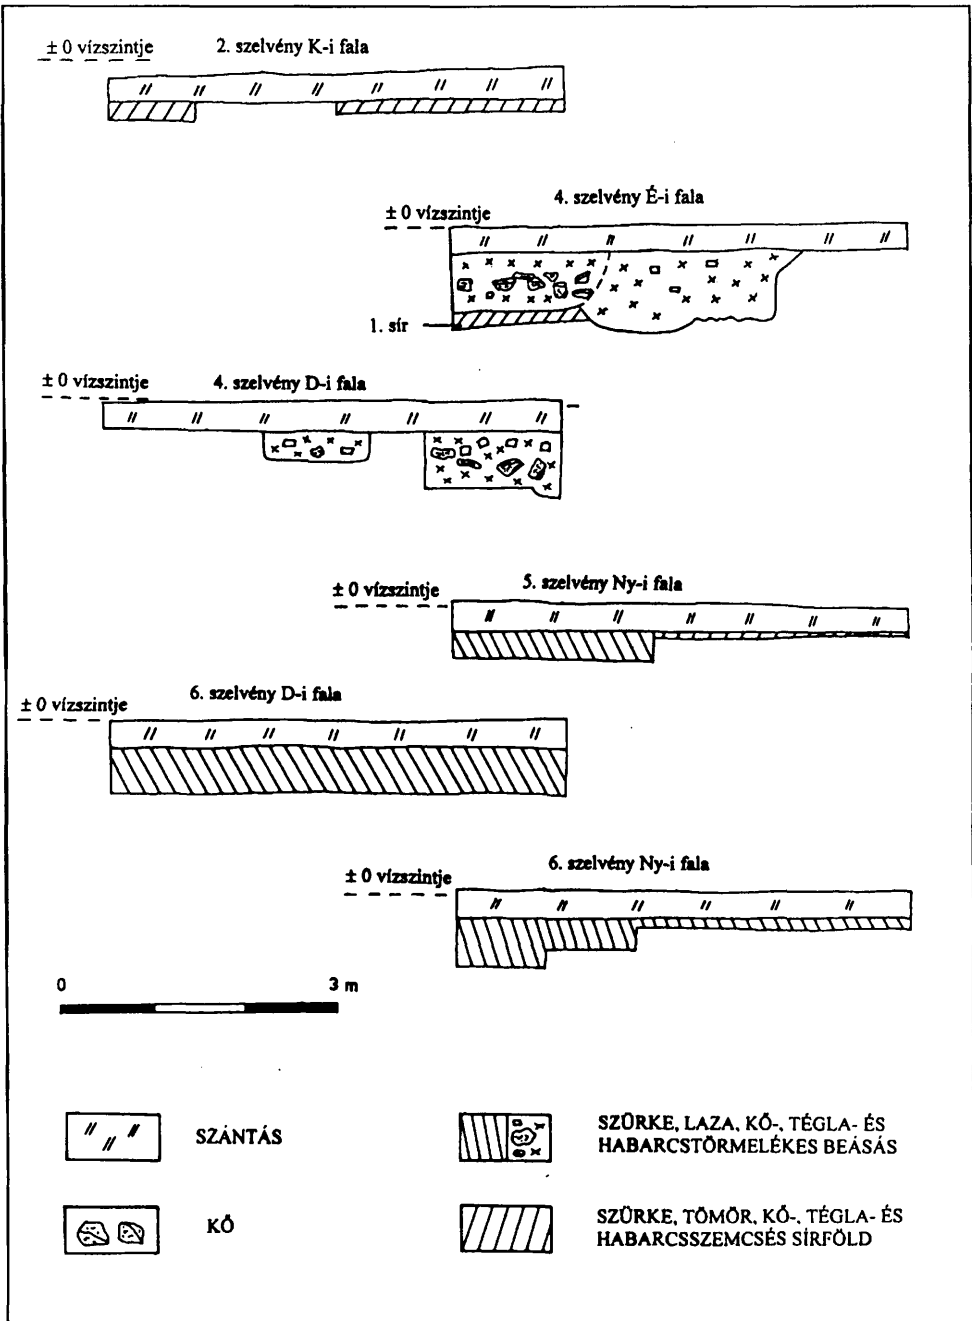
10. kép. Csorvás, Faluhely. Ásatási metszetek, 1997.
Fig. 10. Csorvás. Village site. Excavation sections, 1997.

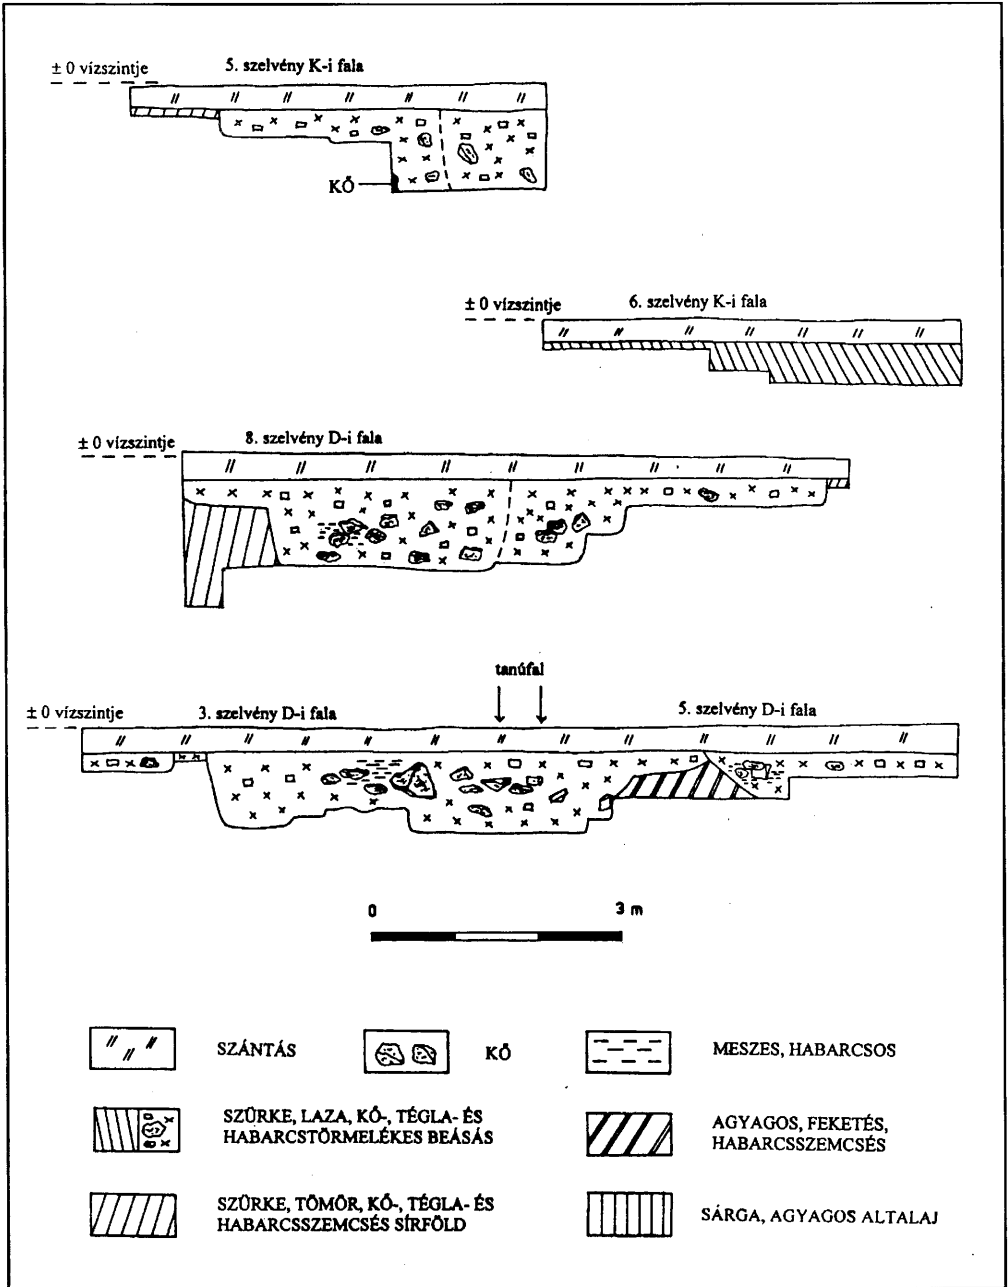
11. kép. Csorvás, Faluhely. Ásatási metszetek, 1997.
 Fig. 11. Csorvás. Village site. Excavation sections, 1997.

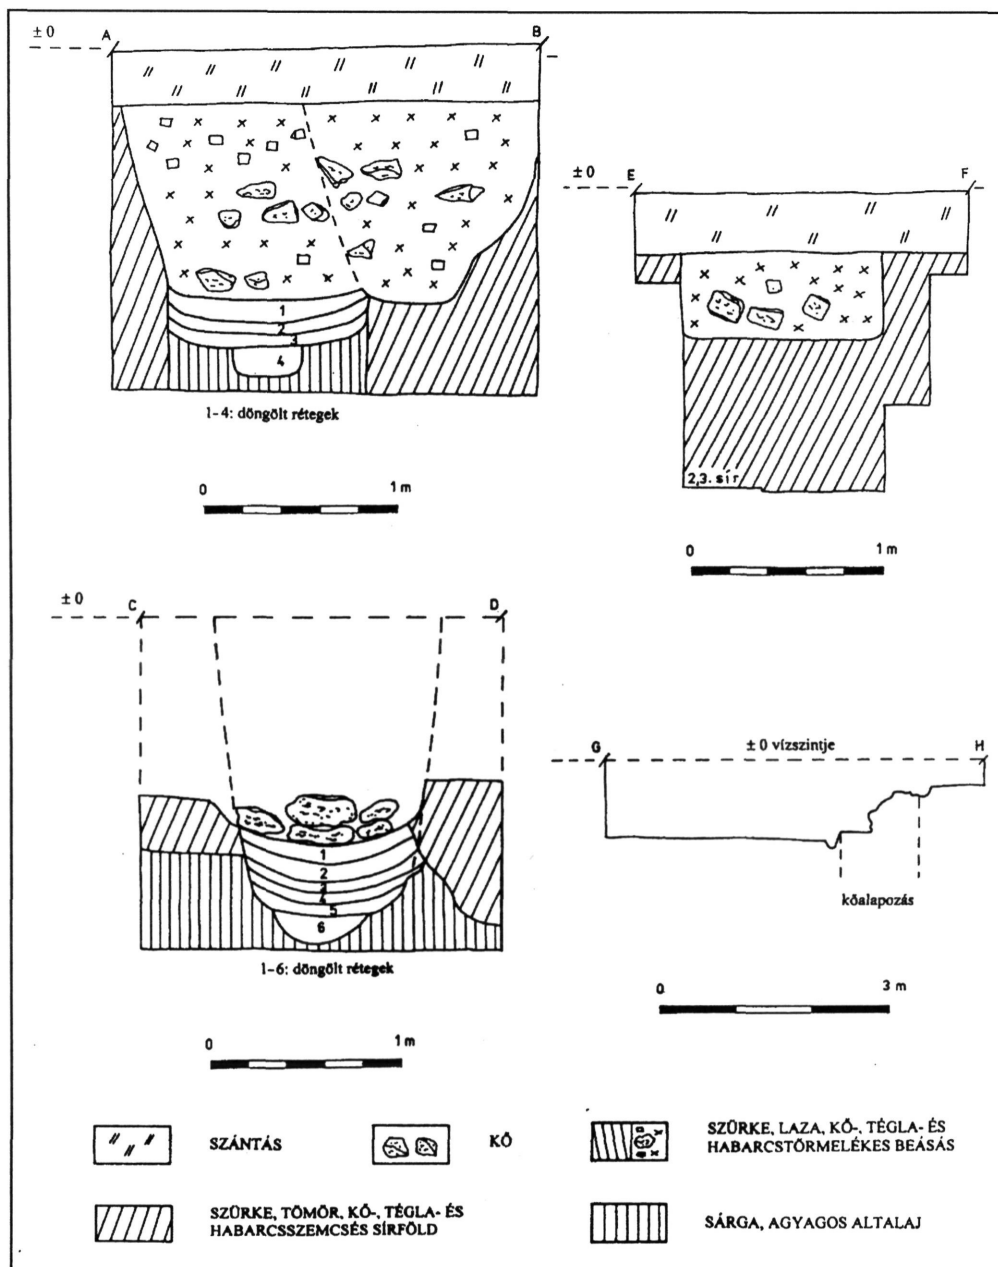
12. kép. Csorvás, Faluhely. Ásatási metszetek, 1997.

Fig. 12. Csorvás. Village site. Excavation sections, 1997.

It used to be a single-naved church with a semicircular choir. The foundations of the choir were made from stone laid on stamped earth, strengthened with locally slaked lime (*fig. 12, 31, 33/1–2*). The foundations of the walls had almost completely been removed, so where they used to have the nave walls, we could only see the foundation pits. The church may have been built around the turn of the 11–12th centuries. The Arpadian origin of the settlement is also proved by the vessel fragments collected on the village site (*fig. 17, 18/3*), by two 12–13th century coins found on the site and in the close neighbourhood of the church, by three rings with S-shaped tips and by a lunula fragment (*fig. 14/7–8; fig. 15/1–2; fig. 26/7–8; fig. 27/1–2*). The church walls, in accordance with the formal requirements of Gothic style, were supported by buttresses, probably in the second half of the 15th century. The choir was strengthened with three, the northern nave wall with two buttresses, and where once the choir and the nave were joined, they built a double buttress (*fig. 7, 8, 32/1–2*). Quite a lot of surface findings from all over the medieval settlement had earlier been taken to our museum (*fig. 14, fig. 16/2, fig. 17–26, fig. 28/1, fig. 29*), and thanks to this latest excavation, their number was increased (*fig. 15, 16/1, 27, 28/2–4*).

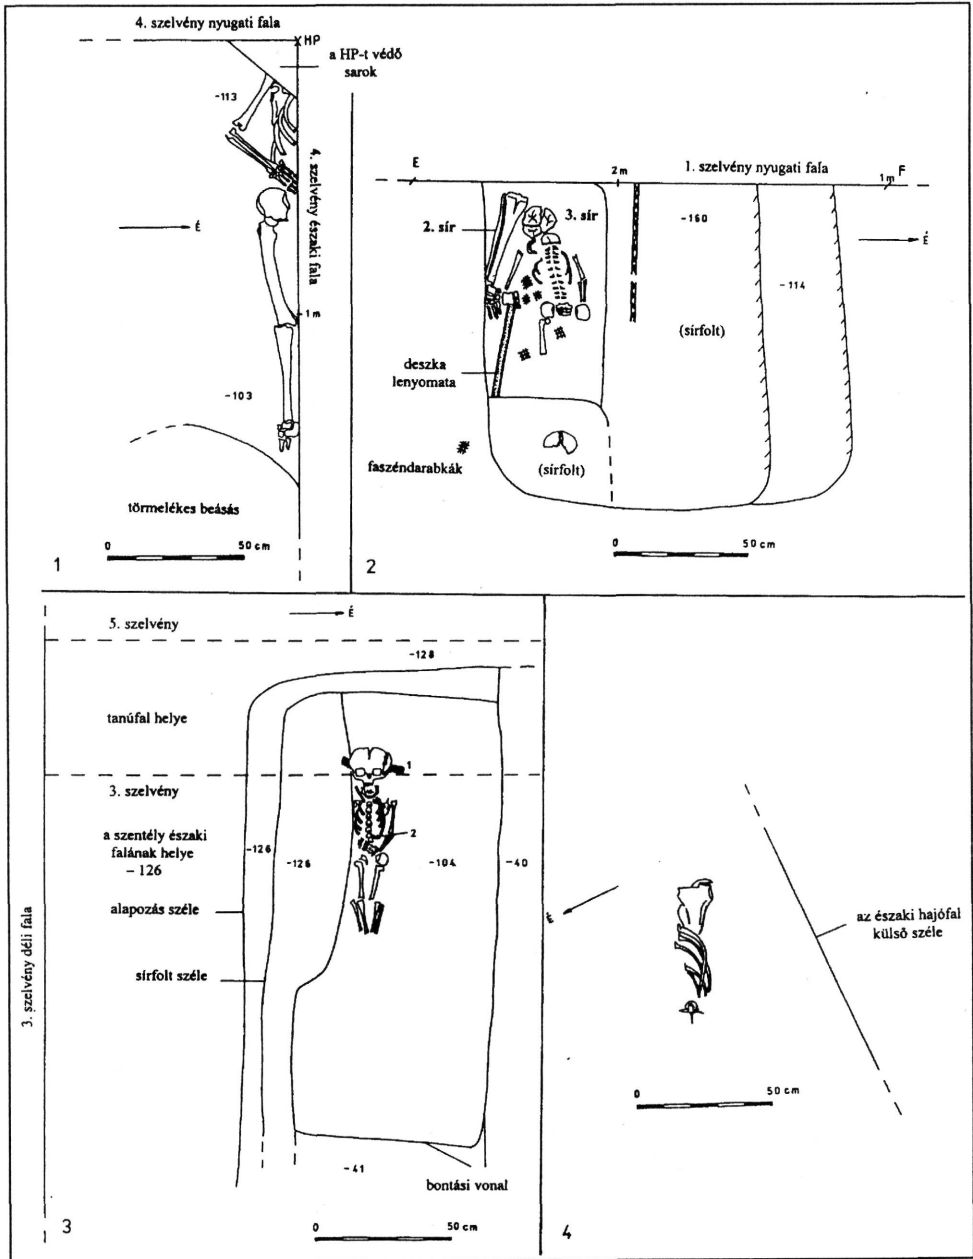
13. kép. Csorvás, Faluhely. Feltárt sírok, 1997. 1: az 1. sír, 2: a 2–3. sír, 3: a 4. sír, 4: az 5. sír.
Fig. 13. Csorvás. Village site. Excavated graves, 1997. 1: Grave 1. 2: Graves 2–3. 3: Grave 4. 4: Grave 5.

One of the excavated graves in the graveyard around the church was found inside the choir, another one right outside the junction of the choir and the nave and three more of them under the buttresses (*fig. 7, 13*). The latter three graves proved that the buttresses had only been attached to the building additionally, in the area of the graveyard

surrounding the norking church. In a child's grave found by the outer wall of the choir, we found a late medieval headdress and a buckle, but this grave was outside the buttress (*fig. 13/3; fig. 16/1*). No findings related to this period were discovered in the rest of the graves, one of which was located in the northern part of the choir.

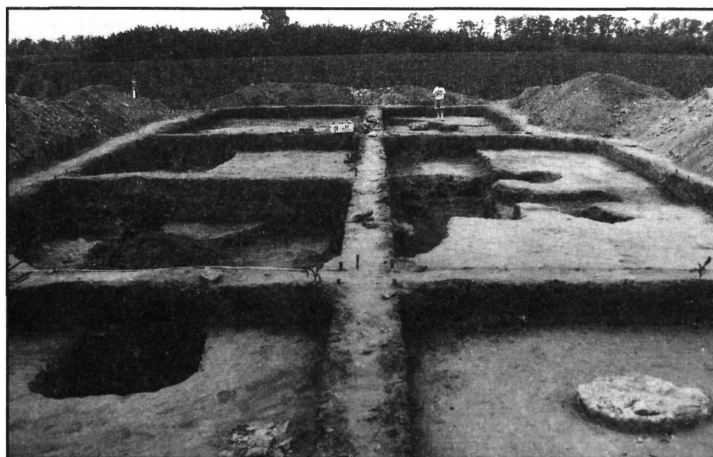
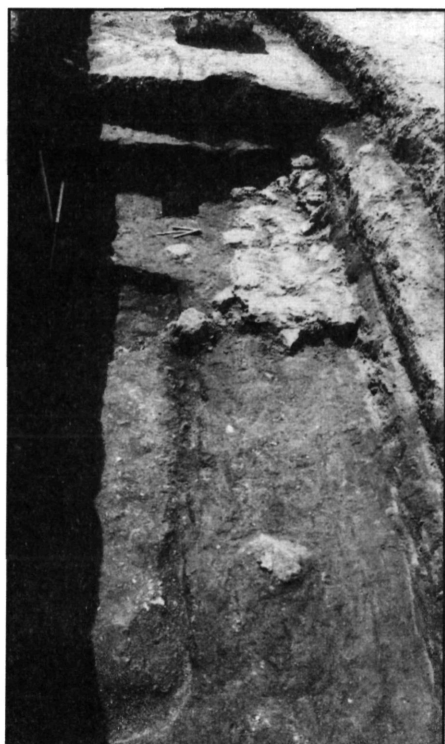
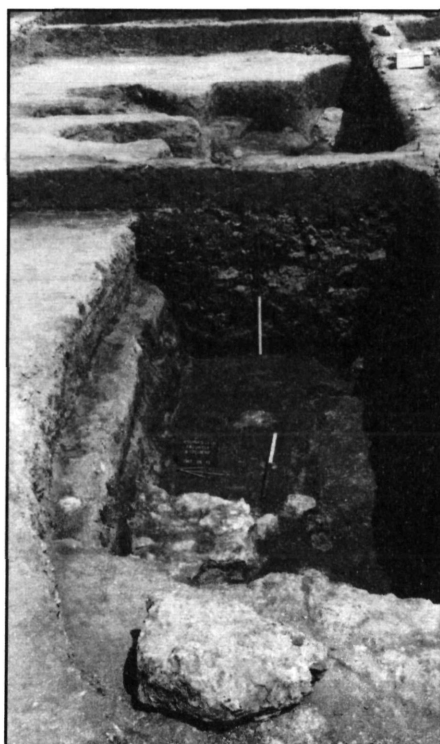
30. kép. Ásatási felvételek, 1997. 1: a feltárt terület K-ről, 2: a templom ÉNy-i sarkának helye K-ről, 3: a templom ÉNy-i sarkának és É-i falának helye Ny-ről.

Fig. 30. Photographs of the excavations, 1997. 1: The view of the excavated area from the east. 2: The view of the site of the north-west church corner from the east. 3: The view of the sites of the north-west church corner and the north wall from the west.

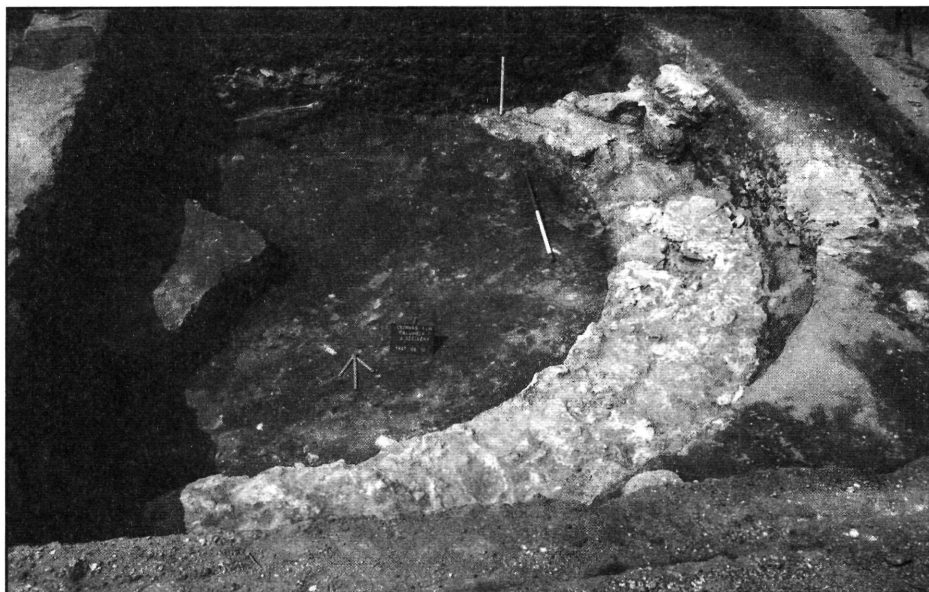
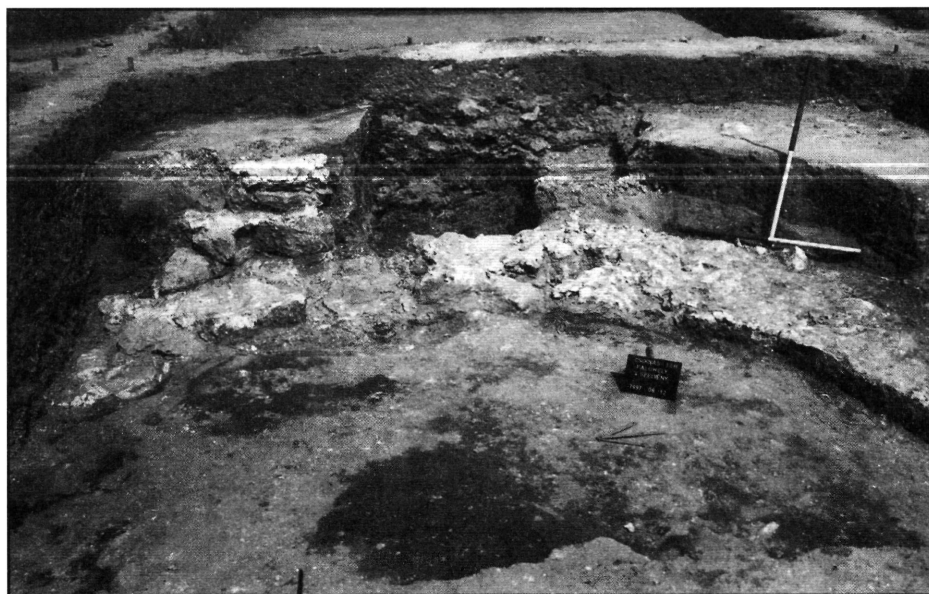
31. kép. Ásatási felvételek, 1997. 1: a szentély megmaradt alapozása D-ről, 2: a szentély alapozása Ny-ről.
Fig. 31. Photographs of the excavations, 1997. 1: The view of the remains of the choir foundations from the south. 2: The view of the choir foundations from the west.

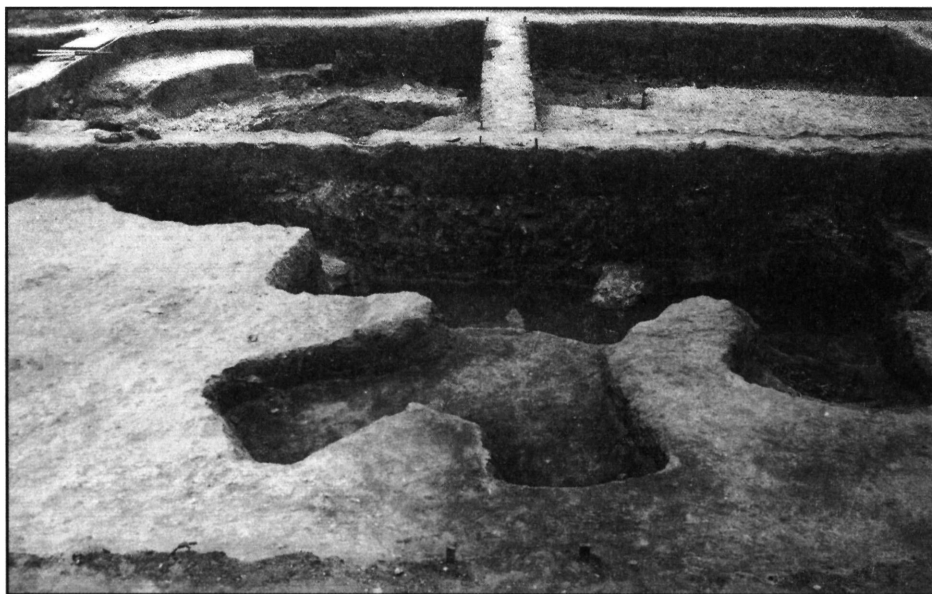
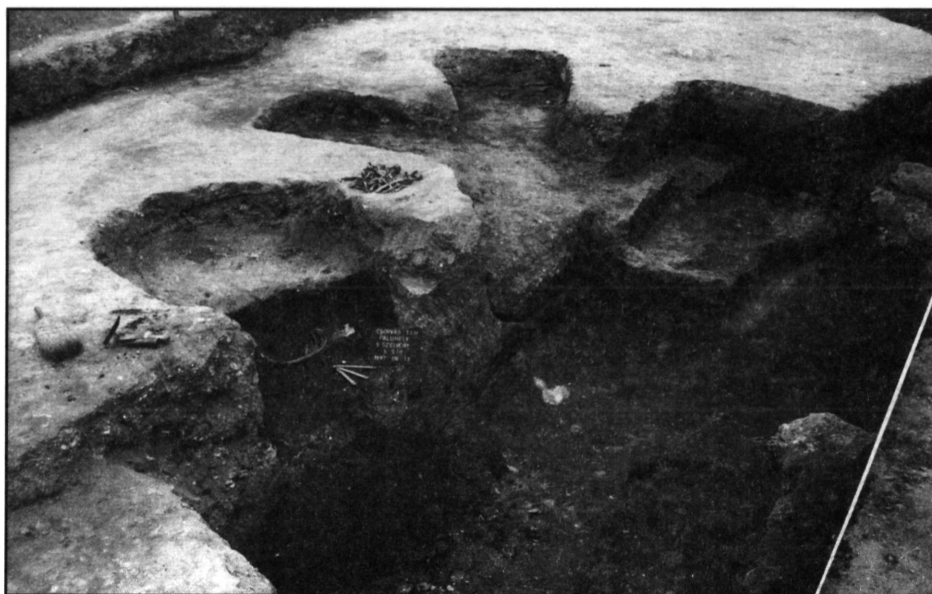
32. kép. Ásatási felvételek, 1997. 1: az északi támpillérek helye É-ről,
2: az északi támpillérek és az 5. sír helye DNy-ről.

Fig. 32. Photographs of the excavations, 1997. 1: The view of the site of the north buttresses from the north.
2: The site of the north buttresses and of grave 5 from the south-west.

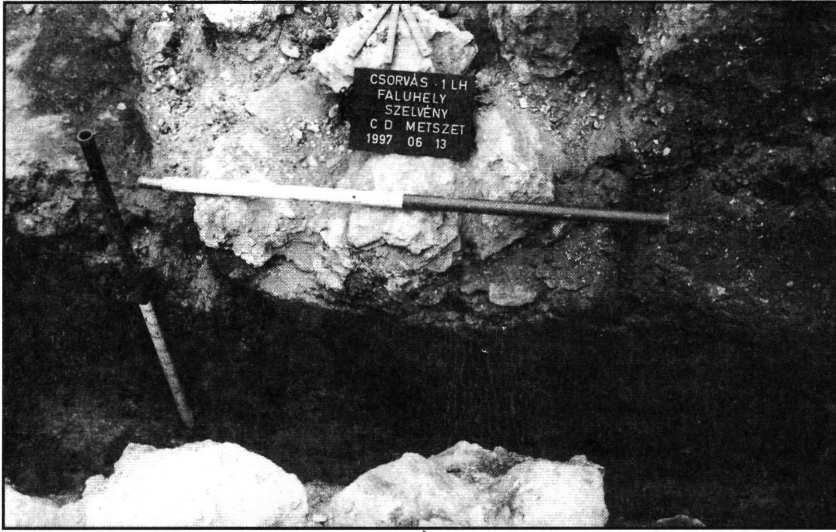
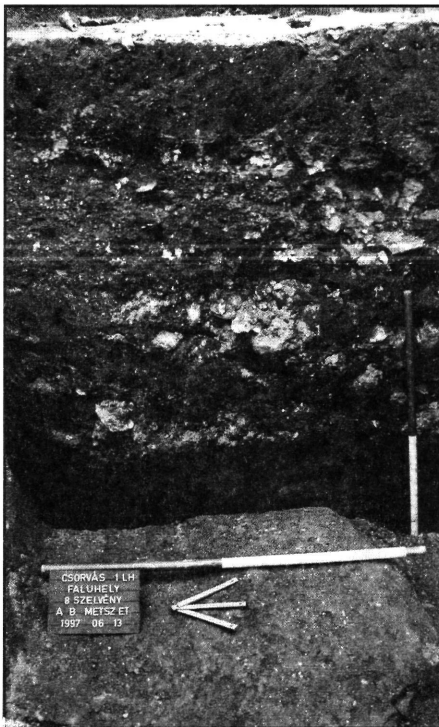
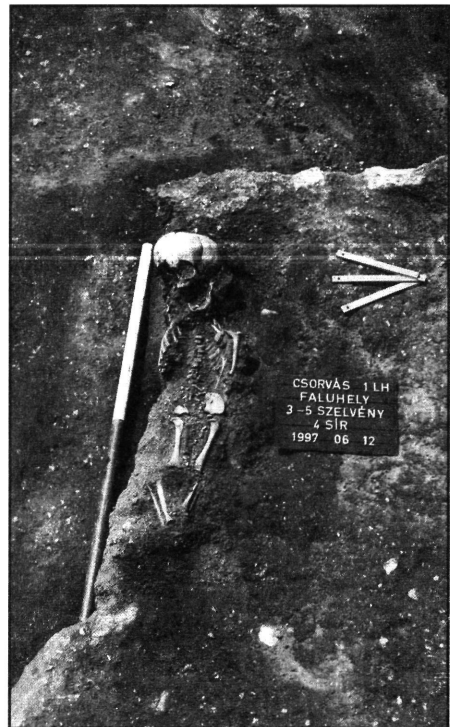
33. kép. Ásatási felvételek, 1997. 1: a C-D metszet, 2: az A-B metszet, 3: a 4. sír.
