# A veszprémi székesegyház középkori kőfaragványai

(A Bakonyi Múzeum kőtárának ismertetése) I.

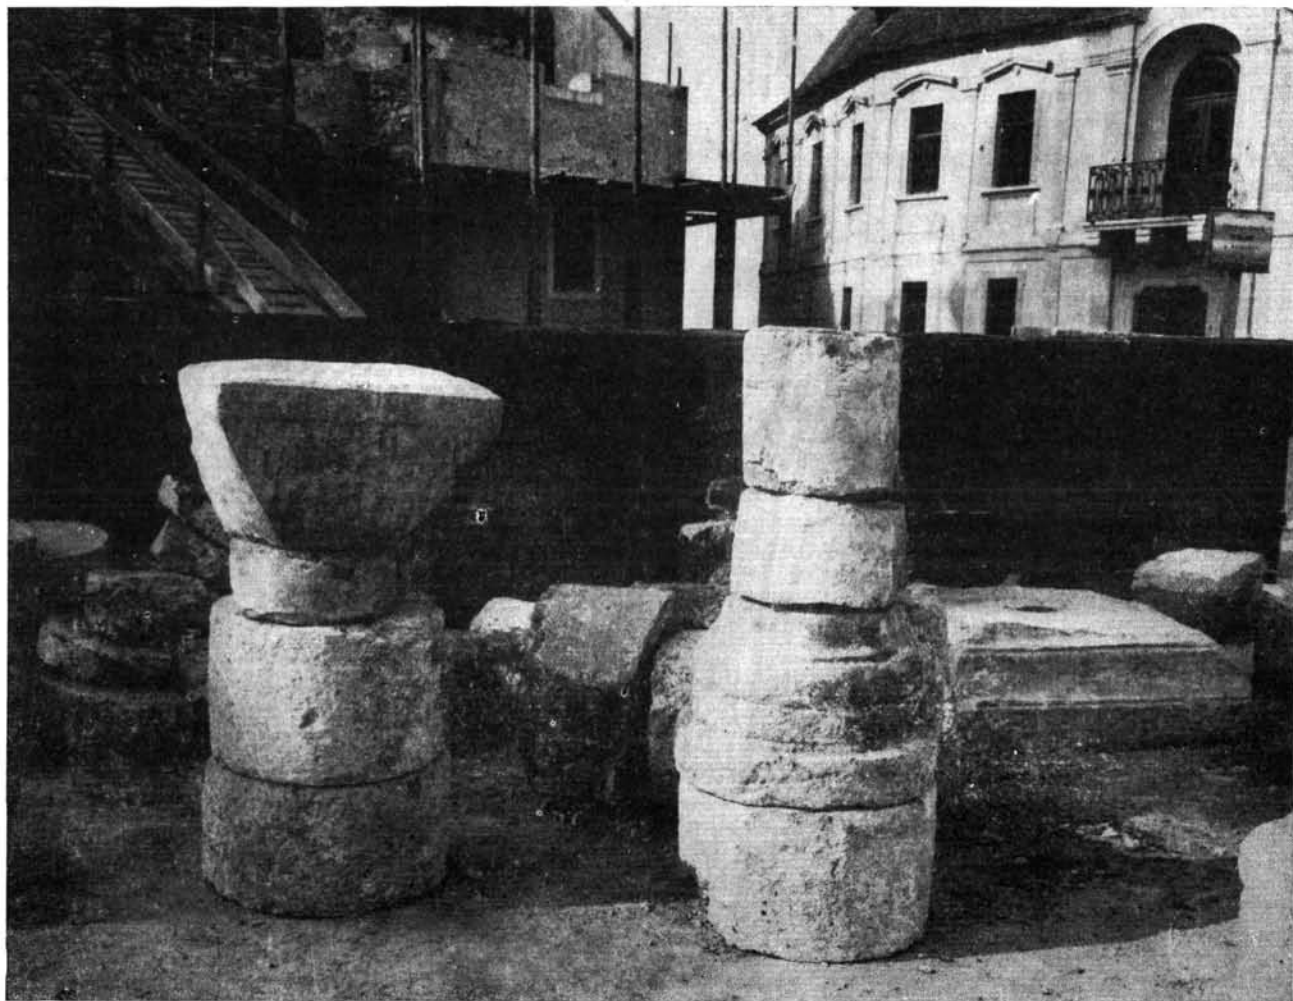
119. kép. A székesegyház átépítésekor eredeti helyzetből kiváltott kőfaragványokról készült felvétel (1907).

Abb. 119. Photographische Aufnahme (1907), die bei dem Umbau der Kathedrale aus der originalen Lage gelösten Werksteine darstellt.

Abból, hogy az eredeti 23 darab közül csak 18 volt azonosítható, nyilvánvaló, hogy a múzeumban is kallódtak el kövek. De nemcsak erről van szó. Az egyik fényképen (119. kép) azok a faragványok szerepelnek, amelyeket 1907-ben eredeti helyükről váltottak ki. Ezek közül 16 darab ma is megtalálható a kőtárban,<sup>9</sup> viszont a szerzeményi naplónak egyetlen olyan tétele sincs, amelyet rájuk lehetne vonatkoztatni.<sup>10</sup> Ez azt jelenti, hogy nem minden megszerzett tárgyat vezettek be a szerzeményi naplóba, elképzelhető tehát, hogy még további faragványok is

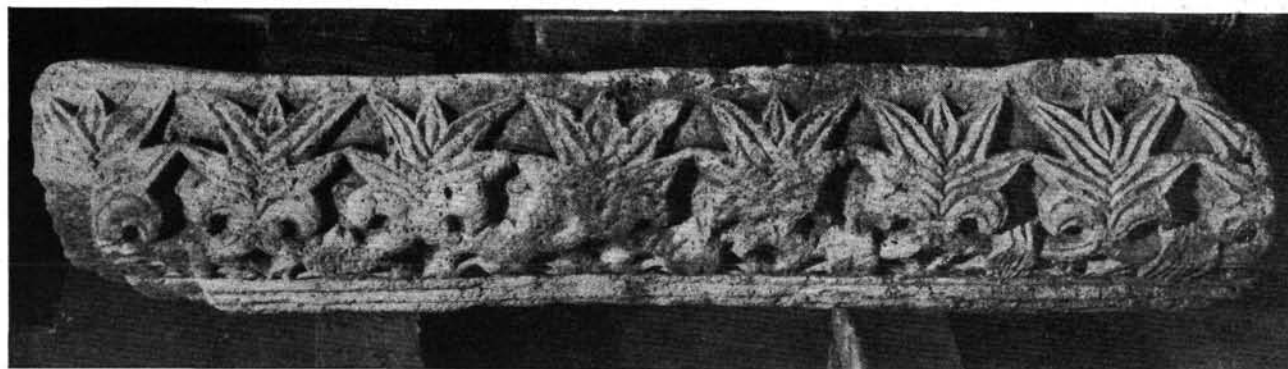
120. kép. Az 1963 őszen megtalált párkánytörödek (11. sz.).

Abb. 120. Gesimsfragment, gefunden im Herbst 1963 (Nr. 11.).

Ez a faragvány (120—121. kép) méreteivel messze túlszárnyalja az eddig ismert párkánytöredékeket. Hatalmas dimenzióival, egymás mellett sorakozó hat ép motívumával minden kopottsága mellett is rendkívül monumentális hatást kelt. Ha ehhez hozzávesszük azt, hogy a kő eredetileg még nagyobb volt, mert jobboldalt töredékes felületben végződik, akkor elképzelhetjük, hogy az eredeti párkány mi-

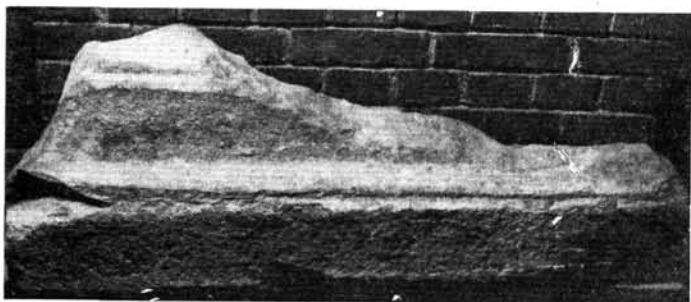
123. kép. A 3. sz. talapzattöredék.

Abb. 123. Basisfragment Nr. 3.

Sajnos, éppen ez a faragvány nem maradt ránk eredeti állapotában. A múzeum anyagában rábukkantam ugyan egy töredékre, amely a leírással és a fényképpel azonosítható, ez azonban az egykor négyzetes kőnek csupán egyik hosszanti oldalát alkotja (123. kép).<sup>42</sup> Ádám leírását tehát e töredék alapján nem áll módunkban ellenőrizni és az album fényképén is éppen a legfontosabb részlet: a kör alakú vájat vehető ki legkevésbé.

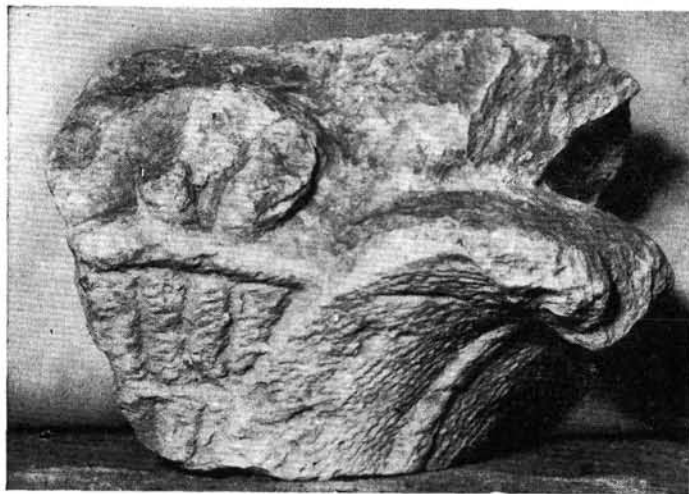
125. kép. A 12. sz. oszlopfőtöredék.

Abb. 125. Kapitellfragment Nr. 12.

Ugyancsak ebbe a periódusba kell sorolnunk a 12. számú oszlopfőtöredéket (125. kép.). Ez egy kehelyszerű fejezet sarkának a felső része, a sarkon hatalmas, elég erőteljesen kihajló, domború közép-bordával ellátott nyelves levéllel, az oldalak közepén pedig, a saroklevelek között, két sorban egymás fölött elhelyezkedő, vízszintes lécek közé fogott függőleges gerezdekkel. A faragvány felső része erősen töredékes; a gerezdes motívum lezárása fölött középen kétfelé hajló száraz csonkjai láthatók. Ezek eredetileg nyilván tovább folytatódtak, és a kihajló saroklevelek fölött volutában végződtek (126. kép.). E töredékről Ádám Iván nem emlékezett meg, lelőhelye tehát ismeretlen. Az egyébként meglehetősen ritka gerezdes motívum, valamint a kő eléggé nyers faragása azonban a korai datálás mellett szólnak.

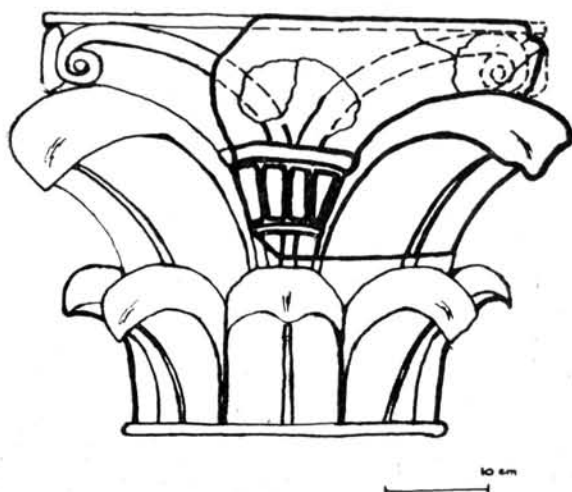
Végül itt kell megemlékeznünk az 1907-ben előkerült két római kőfaragványról is (1—2. sz., 118. kép.). Az egyik egy sírkő töredéke, álló alak felső részével, a másik tojássoros párkány darabja. Az

előbbi az árkádos oszlopfővel együtt került felszínre, az utóbbi az egyik főhajópillér (gótikus?) bővítéséből került ki.<sup>49</sup> E leletek azt mutatják, hogy a római faragványok felhasználása tekintetében a veszprémi székesegyház sem jelentett kivételt közel egykorú társai között.<sup>49a</sup>

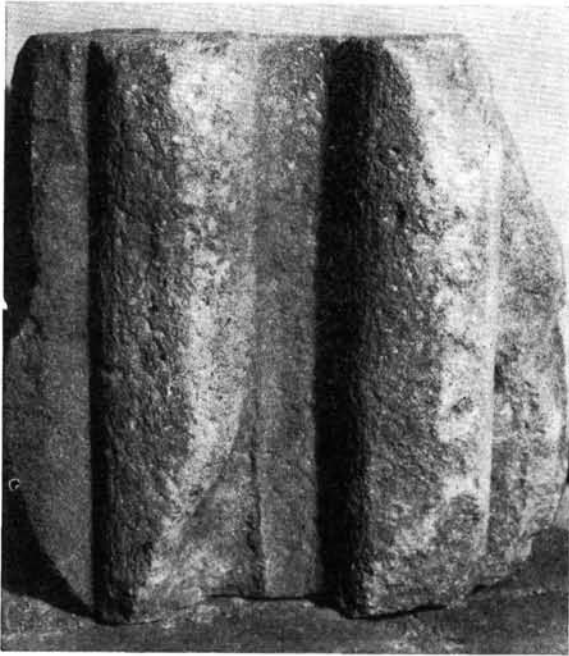
128. kép. A 29. sz. profilos töredék.

Abb. 128. Bruchstück mit Profilierung (Nr. 29).

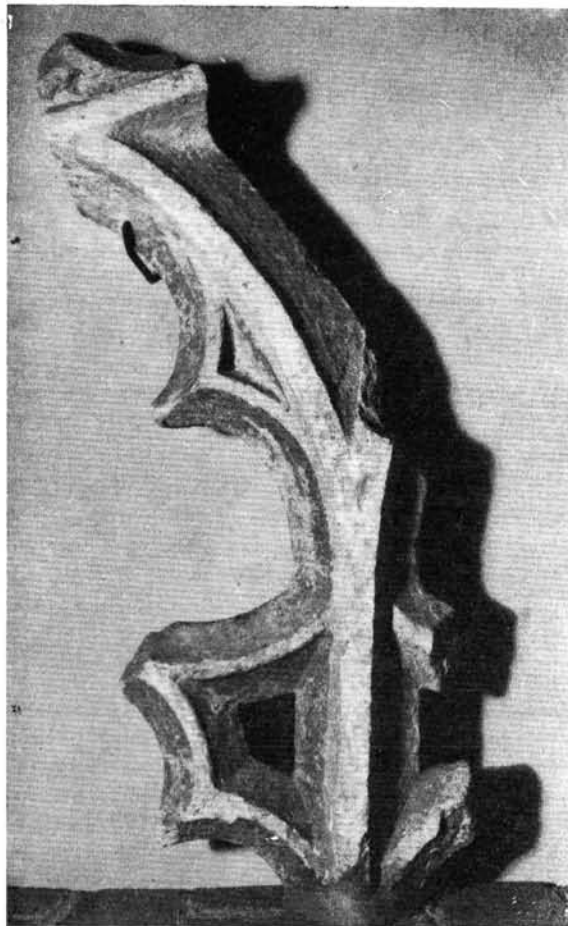
131. kép. Szentélyablak merművének töredéke (51. b. sz.)  
Abb. 131. Masswerkfragment von einem Chorfenster (Nr. 51. b.).

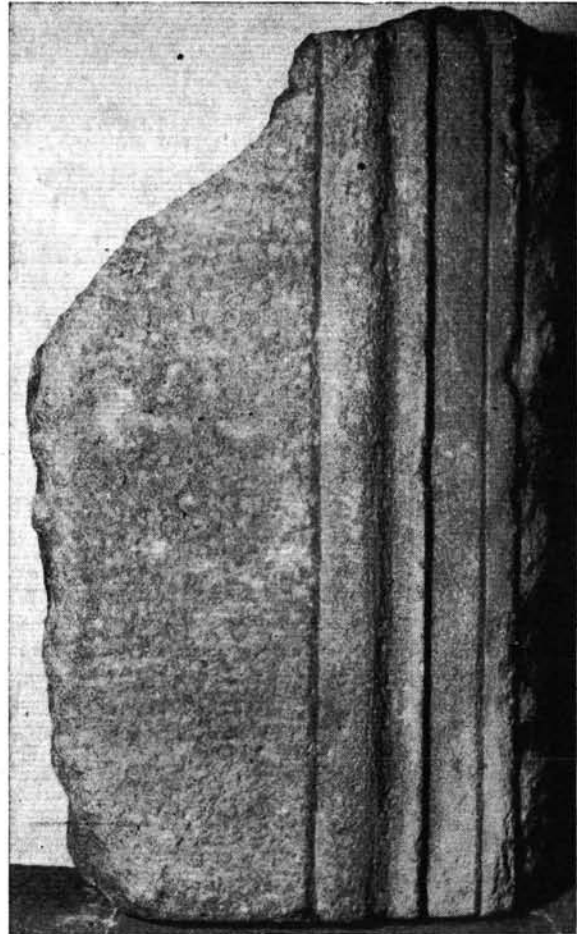
136. kép. Vörös homokkőből faragott profilos töredék (55. sz.).  
Abb. 136. Bruchstück mit Profilierung, gehauen aus rotem Sandstein (Nr. 55.).

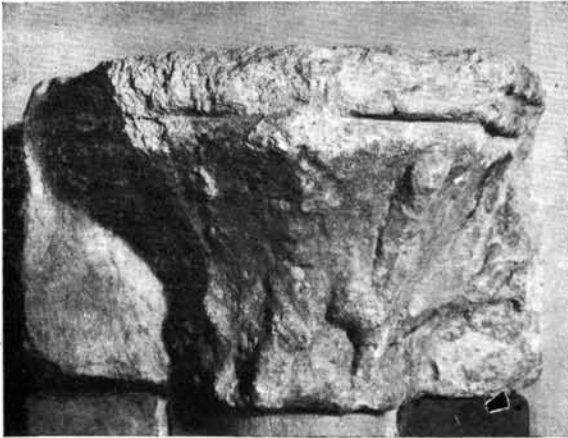
137. kép. Piros festésű féloszlopfő (59. sz.).

Abb. 137. Halbkapitell mit roter Bemalung (Nr. 59.).

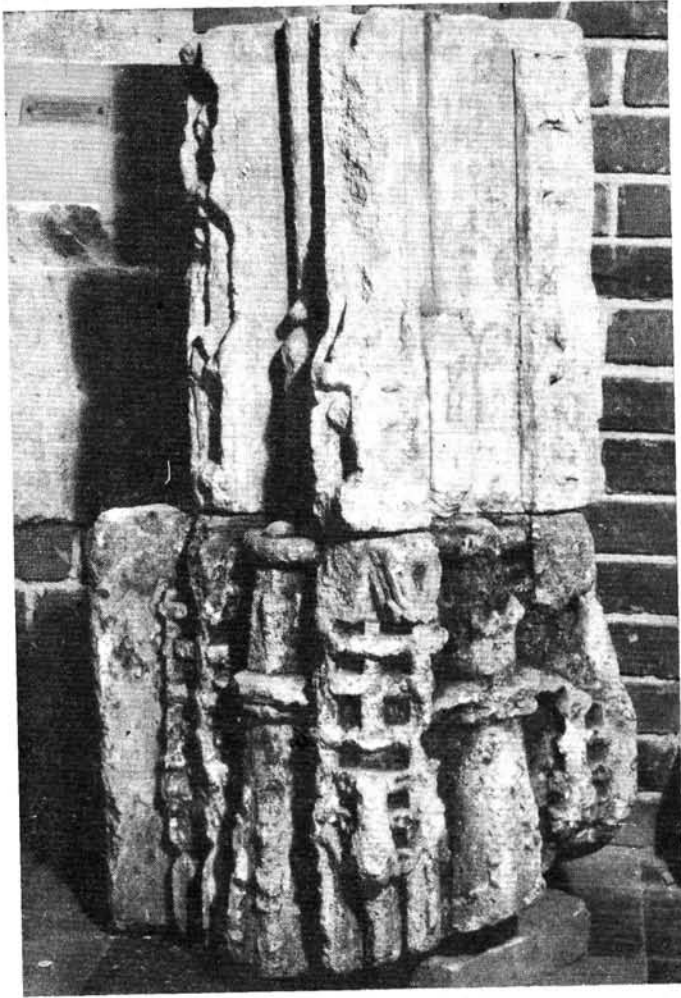
139. kép. Szentségház(?)  
töredékei: 57. és 58. sz.

Abb. 139. Fragmente eines Sakraments-  
häuschens(?): Nr. 57. (unten)  
und Nr. 58. (oben).

és 58. sz. együttes magassága csaknem 1 méter. Látuk, hogy közöttük valószínűleg még valamilyen átmeneti tagozat is volt; a két faragvány részletformáiból pedig szükségképpen következik, hogy felfelé is, lefelé is jelentős magasságú tagozatok esatlakoztak hozzájuk. A kérdéses építmény magasságát tehát pusztán e két darab alapján is legalább 3–4 méterre becsülhetjük, ilyen magas kőből faragott oltárokat pedig Magyarország területéről ebben a korszakban nem ismerünk.<sup>77</sup>

Az arányok és a részletformák sokkal inkább arra vallanak, hogy nagyméretű szentség ház maradványaival állunk szemben. Sajnos, a fennmaradt töredékek nem elégségesek ahhoz, hogy ezt a szentség házat akár csak nagy vonalakban is rekonstruáljuk; még azt sem lehet teljes bizonyossággal megállapítani, hogy teljes sokszögre szerkesztett alaprajzzal szabadon állt-e, vagy pedig a falba volt beépítve.<sup>78</sup> Annyi bizonyosra vehető azonban, hogy díszítésének döntő elemét — akár csak a híres felvidéki szentség házak esetében — a felfelé egyre karsúbbá váló torony- és fiálé-erdő alkotta. Az 57. szám éppen erre a fokozatos elkeskenyedésre nyújt példát: a szélső fiálék itt megszűnnek, az összes többi tagozat viszont tovább folytatódik. Ha a konzolos töredék (56. sz.) ehhez a szentség házhoz tartozott, ami — éppen a szerkesztésbeli eltérések miatt — nem teljesen bizonyos, akkor az is valószínű, hogy szobordíszsel volt ellátva; ezeket a konzolokat ugyanis csak akkor tudjuk megmagyarázni, ha fel-

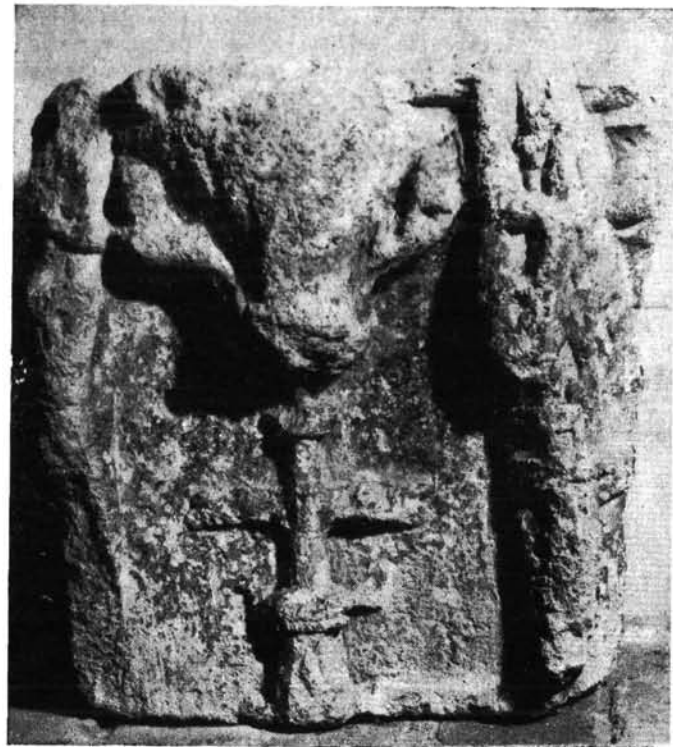
143. kép. Boltív-kazetta töredéke (77. sz.).

Abb. 143. Bruchstück einer Wölbungskassette (Nr. 77.).

Die Bauperiode der Renaissance ist durch ein Kassettenbruchstück vertreten.
