Ókeresztény bazilikának vélt villa rustica hitelesítő ásatása Kékkúton

Kontrollgrabung einer für frühchristliche Basilika gehaltenen Villa rustica in Kékkút

Fouilles de vérification d'une villa rustica à Kékkút

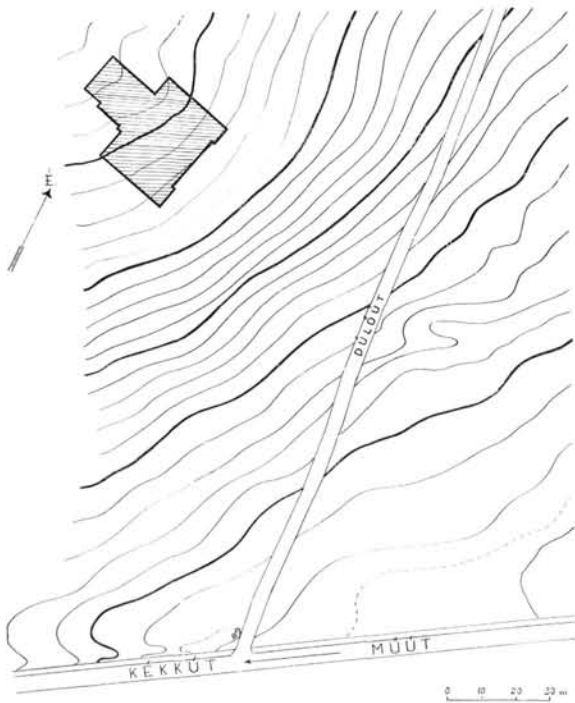
1. A kékkúti villa rustica rétegvonalas helyszínrajza.
 1. Der mit Schichtlinien versehene Lageplan der Kékkuter Villa rustica.
 1. Plan des lieux stratifiés de la villa rustica de Kékkút.
 1. Рисунок кеккутской виллы рустики в разрезе.

Kékkút korábban Zala megyéhez, ma Veszprémhez tartozó község. A falu északkeleti szélén, a Kővágó-örse vezető országút északi oldalán húzódó domb-
 lejtőt régebben Maktyáni dűlőnek, ma Savanyúkúti dűlőnek nevezik már. A nyugatról keletnek lejtő domb-
 oldal 50 cm-es rétegvonalakkal készített felmérését Virágh Dénes volt szíves elkészíteni. Ezen a szőlőforgatás során talált és általunk újból feltárt római épületet feltüntetve, kiderül, hogy az épület pontosan a lejtő-
 irányban épült fel (1. kép).

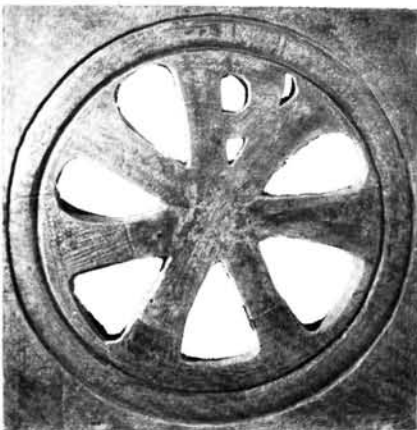
9. Krisztus monogramos téglá Kékkútról (Kuzsinszky után).
 9. Kékkuter Ziegel mit Christus-Monogramm (Nach Kuzsinszky).
 9. Brique à christogramme de Kékkut (d'après Kuzsinszky).
 9. Кирпич с монограммой Христа из Кеккута (по Кужински).

„A kiásott falak mentén, az épület törmelék között több római régiség került napfényre; közöttük kétségtelenül az a 36 cm hosszú, 32 cm széles és 6 cm vastag⁴⁶ áttört művű és Krisztus monogramjával ellátott téglá, mely lelhelyéből következőleg az épület főbejárata fölött díszelghezt” a legérdekesebb, írja Csák Árpád.⁴⁷ Kuzsinszky Bálint úgy értesült Sági Jánostól, hogy a „nagyobbik épület bejárata előtt” két egyforma Krisztus-monogramos téglát találtak, amelyek közül az egyik teljesen összeillő töredékekből állott, a másiknak csak darabjai voltak meg.⁴⁸ A Balatoni Múzeumba került összeillő töredékekből álló téglá leghosszabb oldala 45 cm, vastagsága 5 cm volt Kuzsinszky szerint.⁴⁹ A má-

sodik világháború során részben megsemmisült ez az érdekes darab. Megmaradt roncsait az eredetiről készült fénykép alapján egészítettük ki. (9. kép)

Beim Tor zum Hof wurden 1903 die beiden Christusmonogramme gefunden. Das fragmentarische Exemplar verschwand in den Wirrnissen des zweiten Weltkrieges und das zweite wurde schwer beschädigt. Letzteres wurde mit Hilfe von Photographien ergänzt. (Abb. 9.)

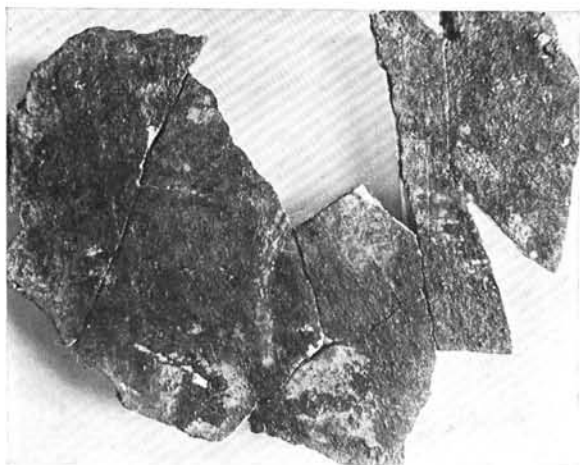
17. Freskó töredék szőlőábrázolással a 9. számú helyiségből.
 17. Freskofragment mit Weindarstellung aus dem Raum 9.
 17. Débris de fresque, avec signature, du local 9
 17. Остаток фрески с изображением винограда из помещения № 9.

A csatornában talált, összeillő töredékekből kialakult kép (17. kép) bal oldalán kékeszöld szőlőlevelet látunk, a levél barnásfekete venyige darabot fed. A venyigéből sárga kacsok indulnak ki, ezekből egy-egy szőlő fürt ágazik ki. A bal oldali fürtből két sárga szőlőszem látszik, pompeii vörös alapon. Az 1,6–2 cm átmérőjű szőlőszemek közepén fekete színnel érzékeltette a festő az elszáradt bibét. A jobb oldali fürtből csupán egy szemet látunk, az előzőhöz hasonló színmegoldással.
