A soproni Szent Mihály-templom tornyának helyreállítási munkái megkezdődtek. A helyreállításhoz kapcsolódó tudományos kutatás helyszíni része ez év augusztusában kerül majd sorra. A kutatás feladatai a következők:

II. A Storno-levéltár tervanyagának leltára

III. Az anyag értékelése

IV. Helyreállítási javaslat

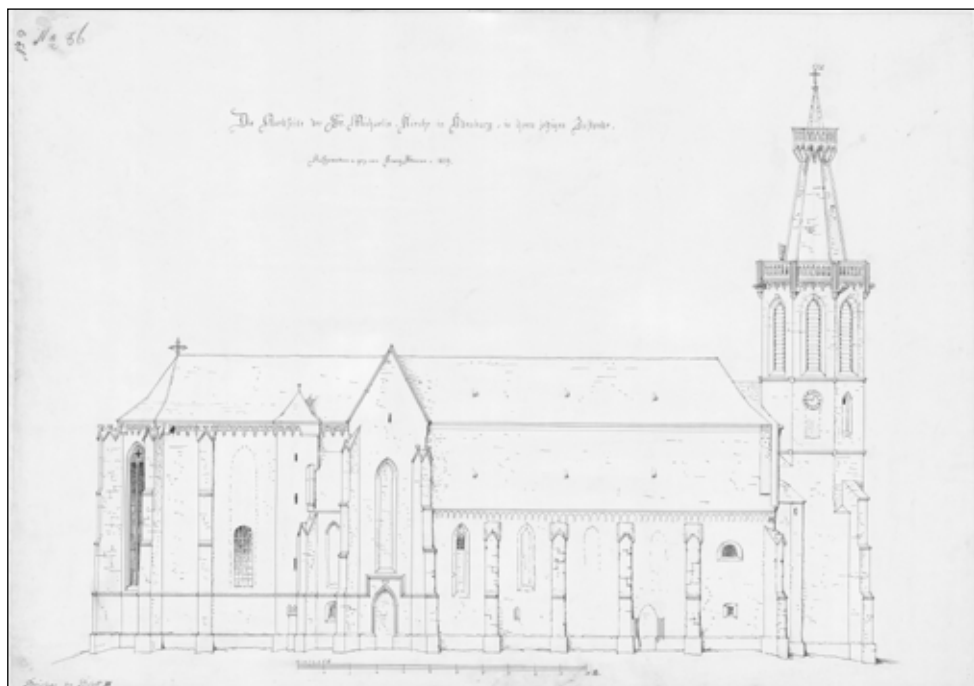
1. kép. A soproni Szent Mihály-templom északi homlokzata, felmérési rajz, id. Storno Ferenc 1859 (SoM, ST.84.95.3.)

- a) A torony csúcsát Rohbock, Petschnig és Storno Ferenc (3. kép) [1. kép] egybehangzóan ábrázolják. A toronysisak felül összefogott kicsiny gótikus kőgyűrűben végződött, ebből vaskereszt állt ki. A kőgyűrű és a keresztgyüttes magassága a ma fent lévő, Storno Ferenc által tervezettével +/- 15 cm pontossággal megegyezik. Ugyanerre az eredményre jutunk, ha a kőrózsza fölötti, s a vaskereszt alapját képező kőgyűrű szélességét vizsgáljuk, s azt a toronysisak egyenlően keskenyedő sisakvonalára szerkesztjük rá. Az eltérés a jelen állapot, s az eredetit ábrázoló felvételi rajzok esetében kb. 1 lábnyira rúg.

- b) A sisakon lévő felső körüljárót Storno anyagában teljesen megújította, felmérése (3. kép) a mai állapotnak másolatváltatást igazolja. A toronysisak testét Storno nem építette át. Az első nagy körüljáró is helyes másolat. Csúcsán a fiatornyok újak, ezeket Storno a felmérése tanúsága szerint a mellvédmagasságban letörten találta. A rajzon a törések jól látszanak. A fiatornyok metszetét így az eredeti állapotról vehette át. Végződésük, kis sisakjuk Storno saját terve szerint készült. A kompozíció nem teljesen önálló: Storno a torony nyugati oldalán a nyolcszögű toronytest első emeletén két nagyon hasonló méretű és szerkezetű fiatornyot talált. Ezek sisakszerkezetét használta mintaképként. (A 7. sz. rajz részben felmérési rajzként fogható fel, mert bejelöli a tervezett kőcseréket.) A toronytestet részletesebben feltérképező helyszíni vizsgálat fogja elkülöníteni a fiatornyok maszkos konzolai és az ugyanebben a magasságban lévő vízköpők közül az eredetieket. A konzoloknak kicsiny része eredeti csak, a vízköpők közül minimum két darab.

- c) A torony harangszintjéről a 3. sz. rajz és Petschnig távlati rajza tájékoztat. Az ablakok mérműve kitört, Storno rajzán az északkeleti mérmű felső körívének töredéke látható. A mérmű síkjába fából vagy fémlémezből készült zsalugátert helyeztek a XVIII–XIX. század folyamán. Storno mérművei készülhettek a nyomok alapján vagy másolatként az északi oldalhajó keleti ablakának meglévő mérműve (3. rajz), vagy a déli oldalhajó 4 db. megmaradt, hasonló rajzú ablaka alapján (1. rajz). A Storno-féle mérművek egyszerűek, mértéktartóak, bizonyára közel állnak az eredetiekhez.

- d) A toronynak a harangszint alatt lévő három emeletén és földszintjén a neogótikus beledolgozás, földíszítés erősebb. Erről a 3. sz. az északi homlokzatot ábrázoló rajzon kívül a már tervszámba menő 7. sz. Storno-rajz tudósít. E rajz ugyanis sárga akvarellal jelöli a Storno által cserére kijelölt köveket, s így arról tudósít, hogy Storno az 1-2. és 3. toronyemelet ablakait mérmű nélkül találta. A terv a földszinten a mainál egyszerűbb kapukiegészítést tervez. A rajznak és a valóságnak össze-

A toronycsúcs szerkezetének vizsgálata szerint a kőrözsa eltávolítására szükség van. Feltehető, hogy a kőrözsa feletti csúcs és a mai vaskereszt vagy annak másolata visszaállításával a kőszerkezet gótikus képét, a toronyvégződés XVIII–XIX. századi látványát rekonstruálhatjuk.

Az előkerült adatanyag lehetővé tenne ezért olyan műemléki helyreállítást, mely az újonnan készített díszek eltávolításával a torony gótikus összhangját visszaállítaná. Magam ezzel a megoldással értenék egyet, s a Storno-féle kiegészítéseket két kategóriába sorolnám: azokat a köveket, részleteket, melyek az eredetinek másolatai, s azokat az egyszerű formájú kiegészítéseket, melyekkel Storno 1859-ben hiányzó kitört gótikus formákat pótolta (a toronysisak körüljárójának fiatornyai, az újonnan faragott vízköpők, a harangszint ablakmérművei stb.) egységesen kezelném, s ezzel szembeállítanám az általa kitalált, s az eredetit továbbdísztó neogótikus részleteket: keresztrózsa, az alsó három szint mérművei, a kapu vimpergája és fiáléi, az óraszint angyaldomborműve. E szembeállítás után a második kategória eltávolítását (múzeumi felhasználását), az első kategória megtartását s egységes kezelését javasolom. (Ez az elv a templomkülső további részein igen könnyen alkalmazható, s így a mostani helyreállítás egységes szemléletű lehet. Az eltávolított neogótikus részleteknek, a templom értékes helyreállításkori tervanyagának s az újabb helyreállításnak folyamatos dokumentálása, s az anyag kiállítása igen tanulságos lenne. Azt javasolom, hogy az elbontott neogótikus kőanyag a Szent Jakab-kápolna helyreállított és száraz csontházában kapjon helyet, s a templom teljes helyreállításakor készüljön korszerű műemlékvédelmi kiállítás az egyházi funkcióban szűkölködő, kihasználatlan Szent Jakab-kápolnában.)
