Az aquincumi polgárváros ún. Symphorus mithraeumának hitelesítő feltárása

(Budapest, III. ker., Szentendrei út 139., Hrsz.: 19358/2, 19343/8)

Verifying excavation in the so-called Symphorus mithraeum of the Aquincum Civil Town

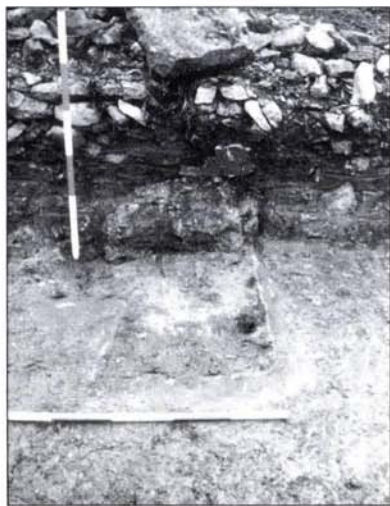
3.kép: Az I. (korai) mithraeumhoz tartozó szoborbázis nyoma az északi pódiumfal előtt
Fig. 3: The impression of the statue base in mithraeum I (early) in front of the northern podium wall

the entrance dividing the hall from the *cella*. The impressions of their bases could be found in the floor. (Fig. 3) The entrance wall of the later cell was identical with the wall of the hall of the earlier temple. The cast floor extended in a westerly direction under the later interior shrine, which contained the well-known cult image. The continuous line of the floor was once again interrupted by a statue base, probably the impression of the base of the early cult image. The extent of the cast floor and the shifting of the podium walls suggest that the mithraeum occupied a smaller territory in the earlier phase, especially in the north and the east. The quality of the cast floor and the bases of the statues imply that the earlier mithraeum was architecturally less sophisticated than the later one but that it had a similarly high standard of interior design.

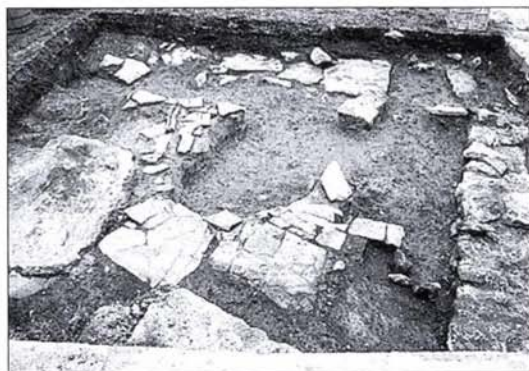
6. kép: Út- és csatornarászlet a mithraeumtól délre

Fig. 6: Detail of the road and the channel running south of the mithraeum.

A mithraeum környezete: A műemléki helyreállításhoz kapcsolódva a korai padlószint vízelvezetésének kivitelezése közben előkerült a mithraeumot nyugaton kísérő út és az azt szegélyező észak-déli csatorna, amely alig néhány centiméterrel a jelenlegi felszín alatt jelentkezett. (6. kép) A csatorna beletorkollott a városfalon belül haladó nagy gyűjtőcsatornába, melynek ugyancsak előkerült egy kisebb szakasza. A római kori „köz műcső-

the north-south channel running along it were found just a few centimetres under the present surface during the laying of the pipes that will drain the early floor level. (Fig. 6) The channel ran into the large collector conduit that ran inside the town wall, of which a short stretch was also uncovered. The area enclosed by the Roman period “public utility junction“ was paved by flat slabs laid on top of a yellow sandy layer. A 66×114 cm large and 17 cm deep basin (?) or trough (?) plastered with mortar was sunk into the northern part of the paved surface. The surface opened in connection to the monument reconstruction measured 3.5×3.5 m, within which the surface was deepened, cleaned and documented only to the depth necessitated by the constructions (see the short report by Orsolya Láng in the same volume on the investigations of a neighbouring area).
