## Fürdőépület az aquincumi polgárváros déli városfalán kívül

(Budapest, III. ker., Záhony 4., Hrsz.: 19358/2)

## Bath building outside the southern town wall of the Aquincum Civil Town

*The painted ornament of the bath unearthed outside the southern town wall of the Aquincum Civil Town*

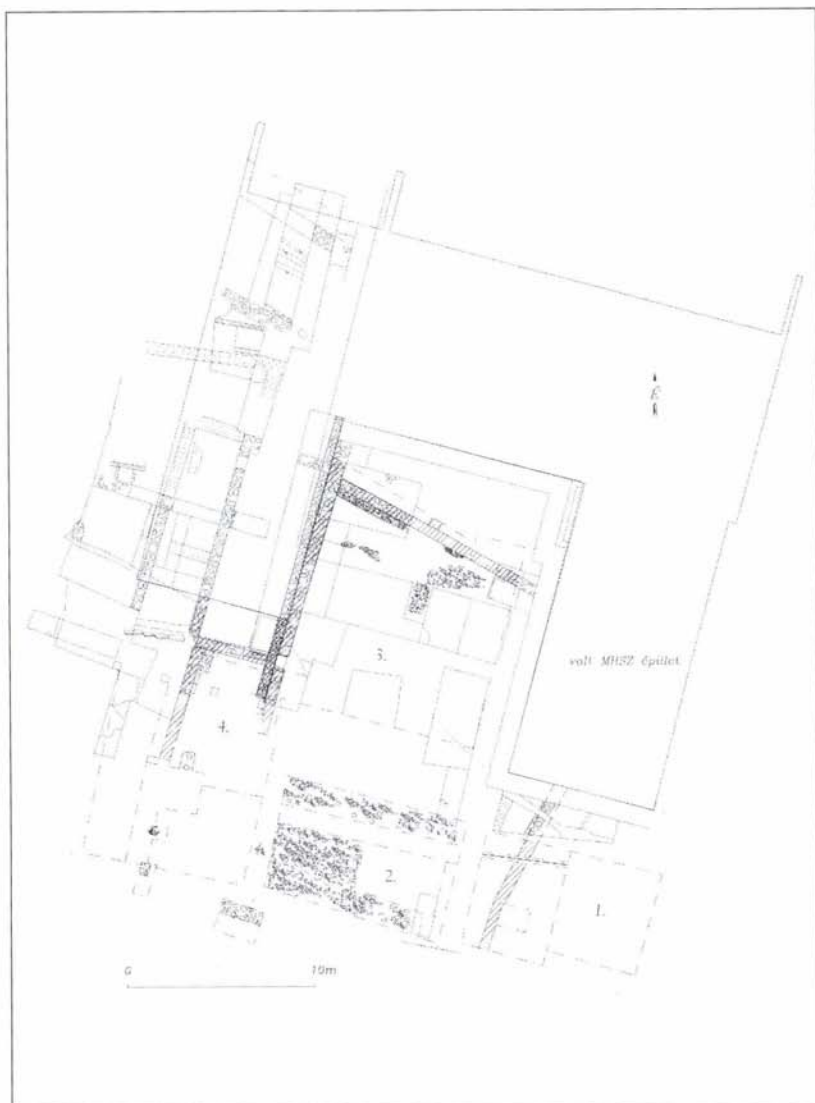
1. kép: A fürdőépület alaprajza az 1993–94. évi és a 2002. évi feltárások eredményeivel  
Fig. 1: The ground plan of the bath building together with the results of the 1993–94 and 2002 excavations

A feltárandó területet négy, nagyjából  $10 \times 10$  méteres szelvényre osztottuk. (1. kép) Ezek kitűzését megelőzte a területen lévő növények (bokrok és fák) kivágása. (Korábban részben ezek akadályozták a terület teljes feltárását, illetve fokozott veszélyt jelentettek az alattuk lévő romokra.) A munka mindvégig kézierővel, a kiemelt föld elszállításával történt. A feltárás 2002. szeptember 2. és október 21. között zajlott, (2. kép) míg a műemléki helyreállítás november 29-én fejeződött be. (3. kép)

approximately  $10 \times 10$  m squares (Fig. 1). Before pegging out the squares, the vegetation (shrubs and trees) had to be cleared. (Earlier it was in part this vegetation that had hindered complete excavation of the territory and endangered the underlying ruins.) The work was throughout carried

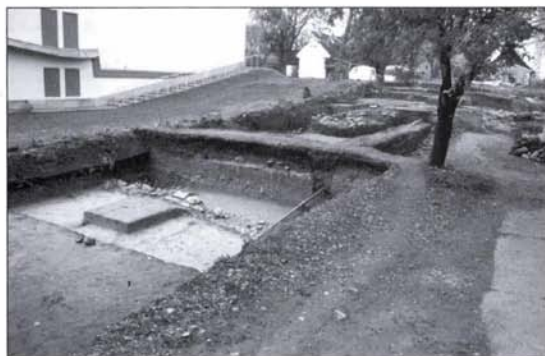
2. kép: Összkép a feltárásról

Fig 2: Summary drawing picture of the excavations

out manually with the earth transported away from the squares. The excavation was conducted from 2 September to 21 October 2002 (Fig. 2), while the monument reconstruction ended on 29 November (Fig. 3).

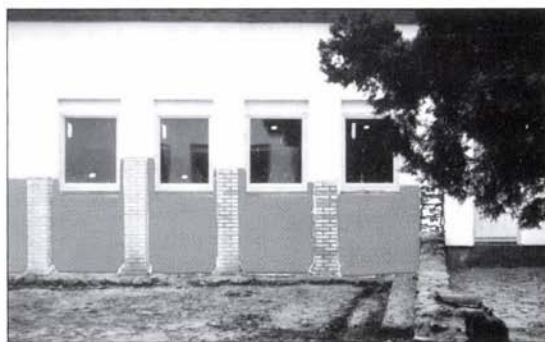
3. kép: A terület a feltárást követő helyreállítási munkák után (Vladár Ágnes felvétele)

Fig 3: The territory during reconstruction work following the excavations (photo by Ágnes Vladár)

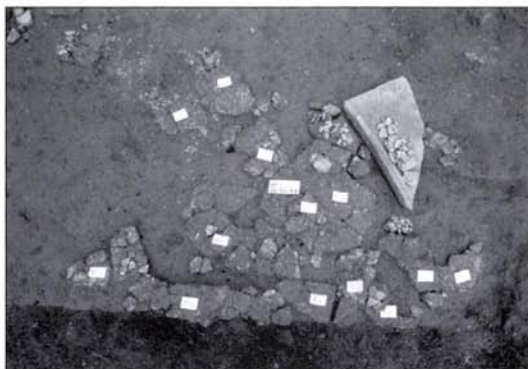
5. kép: A falfestmények eredeti helyzete a szelvényben  
 Fig. 5: The original location of the wall-paintings in the trench

A 3. számú szelvény északnyugati részének bontása során nagyobb, római kori omladékrétegre bukkantunk, amely alatt helyenként falfestménydarabok látszóttak. Az omladékréteget, megtisztítása és megfelelő dokumentálása után fokozatosan elbontottuk, hogy felfedjük az alatta levő falfestményréteget. A festett oldalukkal lefelé forduló falfestmény töredékeit mindaddig a földben hagytuk, amíg az egész területet meg nem tisztítottuk. Így teljes nagyságában láthatóvá vált, hogy mekkora felülettel van dolgunk. Ekkor már nyilvánvaló volt, hogy egy, a helyszínen leomlott, és nem máshonnan odahordott falfestményre vagy elplanírozott rétegre bontottunk rá. A teljes felületet ekkor három nagyobb blokkra (I., II., III.), azokat pedig még kisebb egységekre osztottuk. (I/1., I/2., stb.) Ezeknek a blokkoknak illetve kisebb egységeknek a helyzetét rajzon és fényképen egyaránt dokumentáltuk, hogy a falfestmény összeállítása során azonosítani tudjuk a töredékek eredeti elhelyezkedését. (5. kép) A kisebb egységek is több, egymás melletti darabból álltak,

er blocks (I, II and III) and the blocks were further divided into smaller units (I/1, I/2 etc.). The places of these blocks and smaller units were documented both in sketches and photos so that the original position of the fragments could be checked during the reconstruction of the wall painting (Fig. 5). The smaller unit also consisted of several adjacent items, which were lifted from the earth with gauze, Paraloid B72, and occasional use of wooden sticks to keep the separated pieces together. The fact that the wall painting had begun decaying in the moist soil and the plaster layers easily separated from one another made lifting it out especially difficult. In certain cases, the wall painting fragments could be lifted out only after being

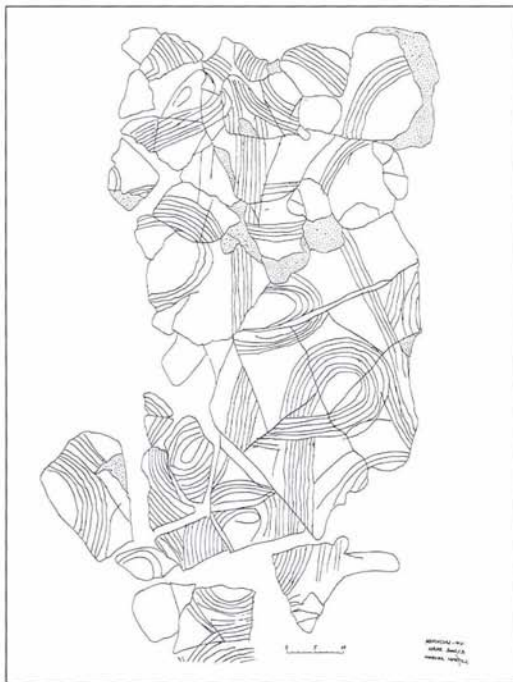
6. kép: Hullámvonalas minta a vakolat hátoldalán  
Fig. 6: Wavy ornaments on the back of the plaster

ra kialakított többágú szerszámmal vagy kézzel. Célja az volt, hogy a következő, már meszes-homokos vakolatréteg jobban tapadjon az előző sárvakolat réteghez. Az épület összeomlása után a ledőlts falfestmények hátoldalán maradt fenn ennek pozitív lenyomata. (6. kép)

An interesting wavy pattern already appeared in the plaster layer in the excavation when the backside of the fragments was being cleaned. This pattern was incised into the first clayey plaster layer spread on the wall with a many-pronged tool produced especially for this purpose or by hand. The purpose was so that the next, already limy-sandy plaster layer adhered better to the previous muddy plaster layer. After the building collapsed, the positive imprint of the pattern survived on the backside of the detached wall paintings (Fig. 6).

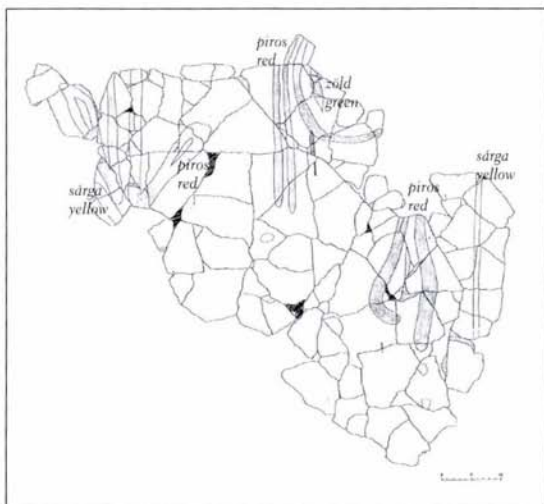
7. kép: Fehér alapon halvány rózsaszín csikokból és hurkokból álló díszítés

Fig. 7: Decoration composed of pale pink stripes and loops on a white basis

Az I. blokk díszítése további két csoportra osztható. Az első csoport díszítése fehér alapon halvány rózsaszín csikokból és hurkokból áll. (7. kép) A motívum irányát egyelőre nem sikerült megállapítani. A második csoport darabjain egy 7,5 centiméter széles vörös sáv mellett

The ornaments in block I can be divided into two groups. The ornament in group one consisted of light pink stripes and loops against a white background (Fig. 7). We could not as yet determine the orientation of the motif. On the items on the second group, the outlines of a flower can be seen, painted in light green and yellow, beside a 7.5 cm wide red band (Fig. 8).

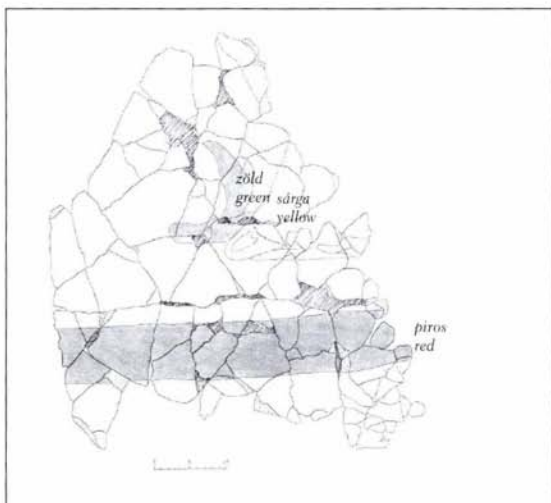
8. kép: Halvány zölddel és sárgával festett virág vagy kehely sziluettje

Fig. 8: The silhouette of a flower or a goblet painted in pale green and yellow

halvány zölddel és sárgával festett virág sziluettje látható. (8. kép) A minta párhuzamát egy aventicumí falfestményen találhatjuk meg, ahol a kehelykratér a lábazatot díszíti. (FUCHS 2000, 58, fig. 3)

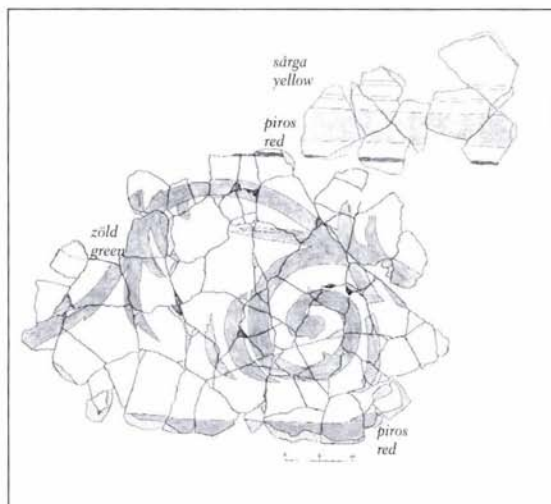
9. kép: Zöld indamotívumos lábázat(?)  
 Fig. 9: Pedestal with a green tendril motif(?)

lyek, paloták. Válogatás az Aquincumi Múzeum falfestmény és stukkó gyűjteményéből” című kiállításon. A most feltárt és összeállított nagy felülettel egyelőre nem sikerült pontosan összekapcsolni, de a két felület díszítése kiegészíti egymást. A zöld inda másik oldalán két vékony fekete csík közt szintén egy 4,5–5 centiméter széles vörös sáv, illetve egy vékony sárga csík látható. Így elméleti rekonstrukció már készíthető a festett fal egy részéről. (9. kép) Ez a rész talán a fal lábazati része lehetett, mivel a vörös sáv alatt a vakolat függőleges síkja megváltozik, kifelé hajlik, mintha rásimították

this year, although the ornaments of the two surfaces complement each other. Another 4.5–5 cm wide red band and a narrow yellow line can be seen between two narrow black lines on the other side of the green tendril. Thus, a theoretical reconstruction can be made from part of the painted wall (Fig. 9). This may have been part of the footing of the wall

since the vertical plane of the plaster changes under the red band, bending outwards as if it had been smoothed over the floor. Nevertheless, it cannot be excluded that the tendril motive ran vertically or ornamented a lunette. The height of the entire ornament of the footing (?) is 44 cm between the two red bands, which is equal to about one and a half Roman feet. The tendril motif is one of the most common decorative elements in Roman wall painting. In Pannonia, it is encountered on the domed ceiling and in the lunettes of the Early Christian burial chambers in Pécs in a much more ornate form.

volna a padlóra. Ennek ellenére nem zárható ki azonban, hogy az indamotívum függőleges irányban állt, vagy egy lunettát díszített. A teljes lábazati (?) díszítés magassága a két vörös sáv közt 44 centiméter, ami körülbelül másfél római lábnek felel meg. Az indamotívum a római falfestészet egyik leggyakrabban használt díszítőeleme Pompeitől a provinciális falfestészetig. Pannoniában a pécsi ókeresztény sírkamrák boltozatos mennyezetén, illetve lunettáiban találkozhatunk vele, jóval díszesebb kivitelben.
