Római kori útrészletek az aquincumi polgárváros municipális területén (az úgynevezett Testvérhegyi villa környezete)

(Budapest, III. ker., Bécsi út 314., Hrsz.: 20023/22)

Roman period road segments in the municipal territory of the Aquincum Civil Town (the environs of the so-called Testvérhegy villa)

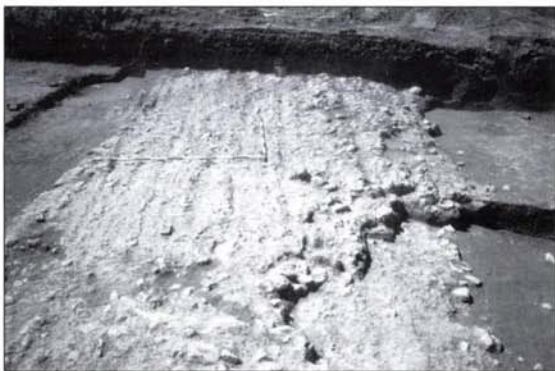
2. kép: Középkori útrészlet

Fig. 2: Fragment of the Medieval road

2. Ez alatt mindhárom felületen egy északnyugat–délkeleti irányban futó, körülbelül 4 méter széles, „bogárhátú” útburkolat került elő, amely szabálytalan, földbe rakott, 10–30 centiméter nagyságú kövekből állt, felülete egyenetlen, kátyús. (2. kép) Több keréknyomot is megfigyeltünk, de pontos nyomtáv nem volt mérhető. Az útról patkószögeket, vasdarabot szedtünk fel, illetve egy 15. és egy 16. századi ezüst érmet, („A” és „E”) ez az utat a középkorra keltezi. Az út nyugati oldalán két, körülbelül 20 centiméter mély – talán vízelvezető – árkot is regisztráltunk, ezek homokos, kavicsos betöltése és elszíneződései vízjárta területre utalnak. Kelet felé egy kisebb kö-

2. Under it, a circa 4 m wide, convex road pavement was found running in a northwest-southeast direction in all three trenches. It was built of 10–30 cm, irregular stones placed in the earth. Its surface is uneven, full of pot-holes. We could observe several wheel ruts, but no exact gauge could be measured. Horseshoe nails and a piece of iron were collected from the road and two silver coins were found from the 15th and the 16th centuries respectively (“A” and “E”), which date the road to the Middle Ages. Two, approximately

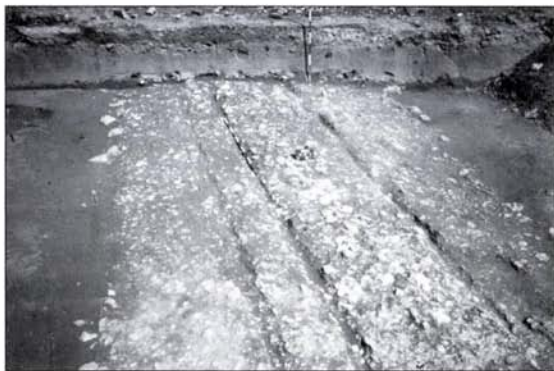
3. kép: Útrészlet keréknyomokkal
Fig. 3: Fragment of the road with wheel-marks

on average, and two pairs of ruts with a 140 cm wide gauge were clearly visible on the surface (Fig. 3). Regarding construction technology, it could be observed in trench “A” that a clayey material was rammed between the stones on the western side of the ridge. This may indicate that the two sides of the road were constructed at different times. A 2–3 cm thick rubble layer was spread over this base, which leveled the spaces between the stones. We could observe two sets of 140 cm wide ruts on this actual road surface as well. An early Hadrian coin indicates the time when the road was used. Roman pottery sherds and a bone were found in bed of the road. The stretch of the road in trench “C “ apparently turned sharply eastwards, which means

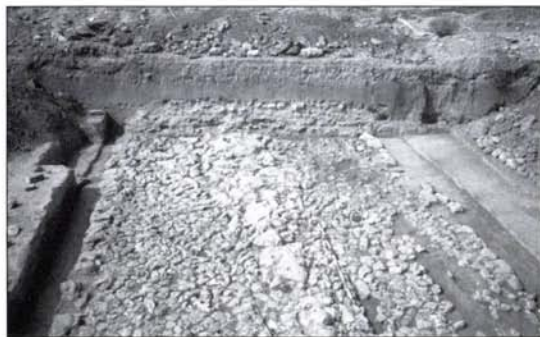
4. kép: A legkorábbi útréteg
Fig. 4: The earliest road layer

13. The lowermost road layer consisted of two parts in all the three trenches. One was a rubble floor level from the AD 2nd century as suggested by the coins, the other represented the “bed” of the road. This latter feature was constructed of large (20–30–40 cm), sometimes flat stones. A ridge was created from large blocks in the middle and the curb was carefully formed as well. This “two-lane” road foundation was 10 cm thick

széleit is gondosan kirakták. (4. kép) Az így kialakított „kétsávos” útalap vastagsága átlagosan 10 centiméter, felületén pedig jól ki-vehető volt két pár 140 centiméte- res keréknyom. A készítés techni- kájára vonatkozóan az „A” felüle- ten megfigyelhető volt, hogy a ge- rinctől nyugatra eső útrésznel a behelyezett kövek közé agyagos tö- mítőanyagot döngöltek. Ez jelent- heti esetleg a két útfél eltérő készí- tési idejét is. Erre az alapra egy 2–3 centiméter vastag murvaréteget terítettek, amely kiegyenlítette a nagyobb kövek közötti hézagokat. Ezen a tulajdonképpeni járószin- ten is megfigyelhettük 1-1 pár, 140 centiméteres nyomtávot. Az útfel- lület használati idejére egy korai Hadrianus érem utal. Az útágy bontásából római kerámiatöredé- kek és csont került elő. Az útrész-

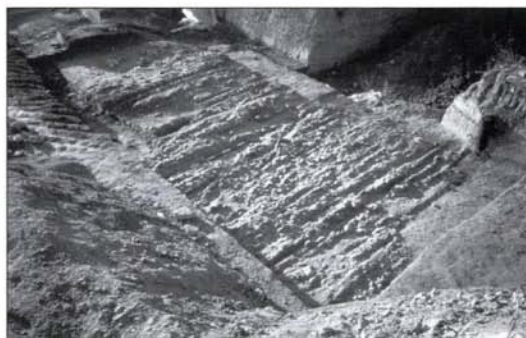
5. kép: Útrészlet a „B” felületből

Fig. 5: Fragment of the road from trench “B”

In trench “B”, based on results that cannot as yet be complexly interpreted, a thin (60–80 cm) sediment with modern ceramics marked the uppermost layer. Underneath, a northwest-southeast directed road segment with more than one layer was found. Its width is about 10 m (!) but the edges could not exactly be pinpointed. The road section, which was astonishingly wide as compared to the ones described above, and the “turning” ruts observed on the road surface suggest that there may have been a crossroads at this spot. The iron fragments and horseshoe-nails found during the cleaning of the road surface date the road to the Middle Ages. Ditches ran along the road on its western side (bones from a horse leg were found in one of them)

nyától eltérő, „kanyarodó” keréknyomok arra utalnak, hogy valószínűleg egy útkeresztződés lehetett ezen a ponton. Az útfelület tisztítása során előkevert vasdarabok, patkótöredékek középkori használatra mutatnak.
