Nagytétény–CAMPONA 2002

(Budapest, XXII ker., Úttörők útja
13/a, Hrsz.: 232504)

This year, we conducted test excavations in a possible defense work, the bastion on the western side of the Campona fort in the territory of section D-8 (Fig. 1).

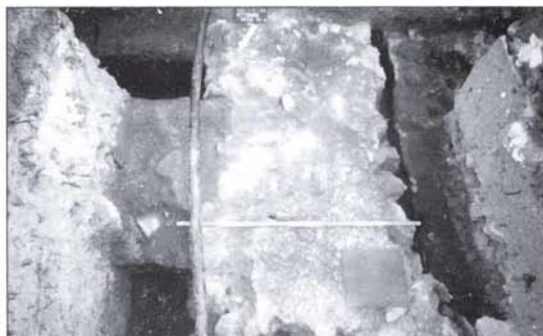
2. kép: Az észak-déli irányú erődfal habarcsos teteje északról
Fig. 2: The mortared top of the north-south oriented wall from the north

A kutatóárokban mért erődfall szélessége 1,35 méter. (2. kép) Az erődfallon, az eddig megfigyeltekkel ellentétben két építési technikával készült falazási módot különíthetünk el. A római járószinttel egy magasságban a falazat öntőthabarcos technikájú, azonban ettől a szinttől -30 centiméterre lévő falszövet már sárga agyagba rakott kőfalat mutatott. Ez a falazási technika az alapfal

The width of the fort wall in the trench measured 1.35 m (Fig. 2). As opposed to former observations, two different wall technologies could be differentiated in the fort wall. A cast mortar technique was applied at the height of the Roman floor level, while 30 cm from this level, the wall was made

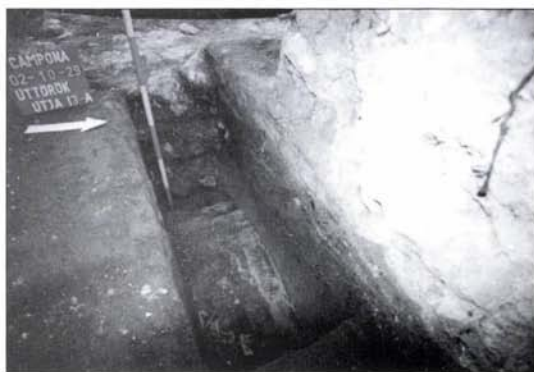
3. kép: Az erődfal alapozásának falszöveve keletről
Fig. 3: The foundation wall of the fort wall from the east

aljáig, 90 centiméter mélységig, kitöltötte az alapozási árkot. (3. kép)

of stones in a yellow clay. This wall technology filled in the foundation ditch down to the bottom of the foundation wall at a depth of 90 cm (Fig. 3).

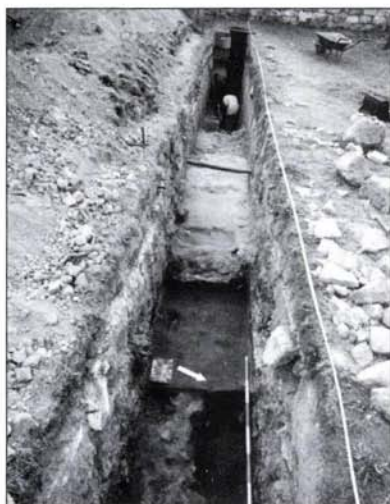
4. kép: A kelet–nyugati kutatóárok, előtérben a bástya sárga agyagba rakott fala keletről
 Fig. 4: The east–west oriented test trench with the wall of the bastion in yellow clay in the foreground, viewed from the east

Ugyancsak sárga agyagba rakott kövezet alkotja az erődfallhoz épülő bástya alapfalazatát az erőd belseje felé eső, 90 centiméter szélességű keleti zárófalban. (4. kép)

also constructed from stones in a yellow clay in the 90 cm wide eastern end wall facing the interior of the fort (Fig. 4).

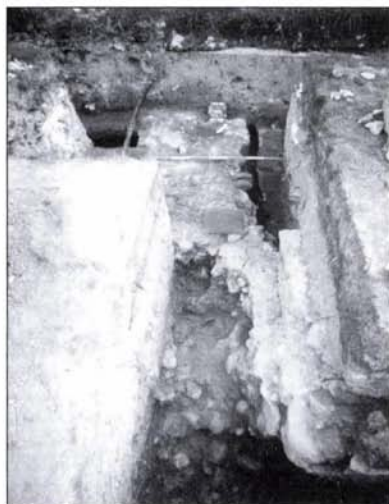
5. kép: Az erőd falon levő padlómaradvány, előtérben a bástya felmenő falának részlete északról

Fig. 5: The floor remains on the fort wall with a detail of the vertical wall of the bastion in the foreground, viewed from the north

Feltűnő volt az, hogy a táborfal teteje, a hozzáépített bástya belső járószintjével egy magasságban maradt fenn. (5. kép) Az erődfal habarcsos teteje síma volt, a habarcsban kváderkő lenyomatát nem észleltük. Közvetlenül a fal habarcsos felszínére húzódott rá a bástya belső padlószintje. Ez a megfigyelés két következtetés levonására ad lehetőséget:

It was apparent that the top of the fort wall was preserved up to the height of the interior floor level of the annexed bastion (Fig. 5). The mortared top

of the fort wall was flat, and no trace of the use of ashlar could be observed in the mortar. The interior floor level of the bastion extended directly over top of the mortared surface of the wall. This observation leads us to two conclusions:

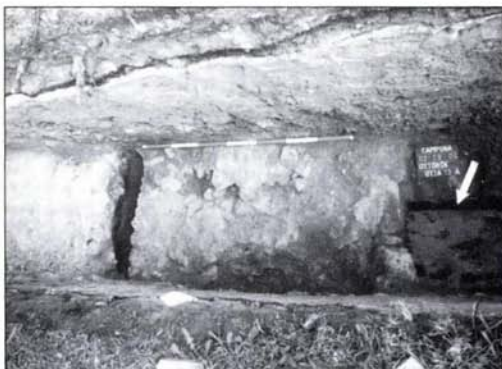
6. kép: Az erődfal és a mellette levő észak-déli bástyafal északról

Fig. 6: The fort wall and the adjacent north-south running bastion wall from the north

The new western wall of the bastion was built on the *berma*, the narrow space between the fort wall and the defense ditch. The 180 cm wide wall was built with cast mortar technology on a foundation extending to a depth of 20 cm from the top of the fort wall

A bástya új nyugati fala az erőd-fal és a védárok közötti szűk sávra, a *berma*-ra épült. A falazatot öntötthabarcos technikával az erőd-fal tetejétől mért 20 centiméter mélységre alapozva 180 centiméter szélességben építették meg. (6. kép) Megmaradt felületén jól látszanak a $45 \times 30\text{--}34$ centiméter méretű kváderkövek lenyomatai.

(Fig. 6). Imprints of $45 \times 30\text{--}34$ cm ashlar can be seen in the preserved surface.

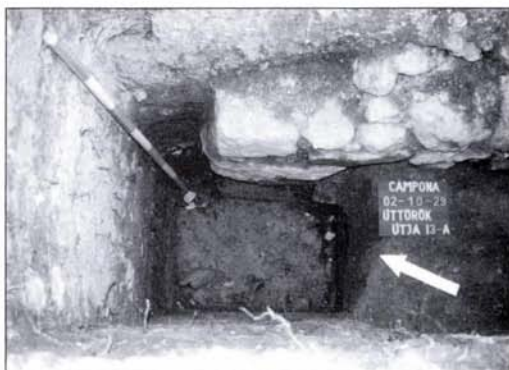
7. kép: A bástya északnyugati sarka nyugatról

Fig. 7: The northwestern corner of the bastion from the west

Two other test trenches were opened north of the east–west oriented test trench to find the northwestern corner of the new western wall of the bastion. We did find the bastion corner and could document its vertical wall up to a height of an ashlar row (Fig. 7). The northern end wall of the bastion, which turned eastwards at a right angle, was also 1.8 m wide.

és egy kváder magasságban a felmenő falát is dokumentálhattuk. (7. kép) A derékszögben kelet felé visszaforduló falazat, a bástya északi zárófala, szintén 1,8 méter szélességű volt.
