## Régészeti megfigyelések a Belvárosi plébánia templom kisebb, belső rekonstrukciós munkálatainál

*(Budapest, V. ker., Március 15. tér, Hrsz.: 24311)*

## Archaeological observations during the small interior reconstruction work at the Belvárosi parish church

*(Budapest V, Március 15 Square, Lrn.: 24311)*

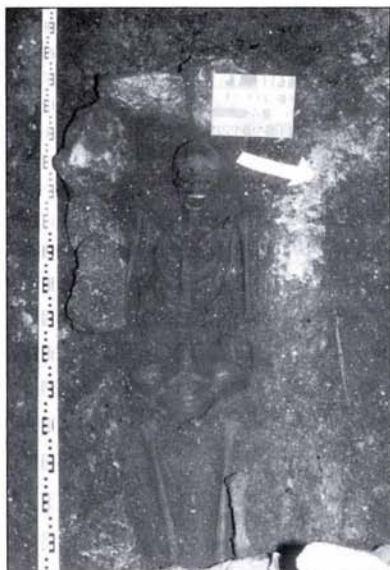
1. kép: Kőkeretes sír az Árpád-kori temetőből  
 Fig. 1: Stone-framed grave from the Árpadian Era cemetery

ed prior to the enlargement of the church (feature no. 9). Underneath, we discovered graves from the churchyard from the 11<sup>th</sup>–13<sup>th</sup> centuries (20 graves). They contained no grave furniture, three had stone frames (one of them was a triple burial) and another one contained the remains of a wooden coffin. The graves were dug into a dark brown, slightly gravelly layer, from which a few sherds (11<sup>th</sup>–13<sup>th</sup> century and Roman) were recovered.

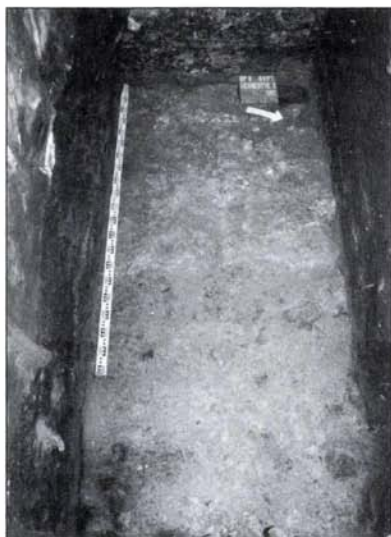
2. kép: Római kori vakolatdarabok omlása felülethben, keletről

Fig. 2: The surface of collapsed plaster from the Roman period viewed from the east

which contained the leveling of a clay wall (feature no. 36). It contained Bronze Age sherds. In the western part of the southern section, we observed, among other things, an 8–9 cm thick mortared floor level covered by plaster fragments preserving plant imprints. We collected burned sherds here and selected plaster fragments for analysis. The underlying fill was a clayey, black, compact soil (feature no. 35), which yielded Roman material mixed with Bronze Age sherds and animal bones. Under this layer, the undisturbed clayey virgin soil appeared (feature no. 37). Accordingly, the remains of two Roman periods could be observed in the cross-sections during the earth moving work: a later gravelly floor level (feature no. 38) and a mortary level 40 cm under it (feature no. 34). These levels probably attest to reconstructions in the same building. Gábor Szilas identified the prehistoric sherds we found in this area as coming from the Bronze Age. The archaeological data in 2002 were documented within the fort area of Contra Aquincum, in the south-eastern part of the fort.

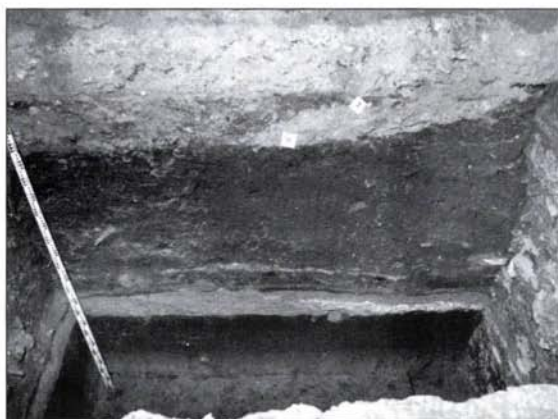
4. kép: Déli metszet északról

Fig. 4: Southern section of wall viewed from the north

Graves nos. 11, 14 and 15 (features nos. 22, 25 and 26) yielded coins issued under Constantine II, a few small glass fragments and the fragment of a bronze pin. More glass sherds were found in grave layer (feature no. 10). The Roman settlement features appeared in the depth of 102–103 Af. From the surface. A 25 cm thick loessy, clayey trodden layer appeared under feature no. 10. Bronze Age sherds and animal bones were collected from it. It is underlain by a gravelly floor level with small stones (feature no. 38). Underneath a clayey, brown compact soil followed (feature no. 33) containing Roman ceramics and animal bones. A yellow, compact clayey layer appeared in the eastern part of the southern section

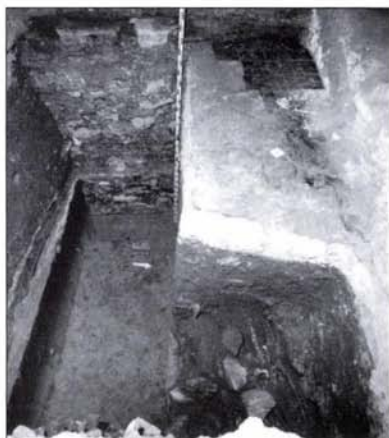
5. kép: A munkaterület keletről  
Fig. 5: The excavation area viewed from the east

In 2002, we opened a trench where the surface had to be disturbed for the reconstruction of lavatories and sewers. We found a 20–30 cm thick building debris layer under the modern fill and perhaps the foundation for a plank floor (feature 5), which contained
