## Feltárás a Szentendrei úti aquaeductus nyomvonalán

(Budapest, III. ker., Szentendrei út  
– Záhony utca kereszteződés)

## Excavation along the aqueduct on Szentendrei Road

(Budapest III, intersection of Szentendrei Road – Záhony Street)

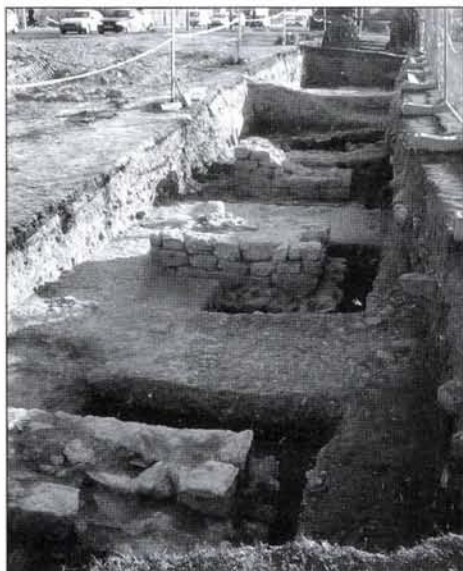
1. kép: Az ásatási terület észak felől  
(60–62. számú pillérek)  
Fig. 1: The excavation area from the north  
(pillars nos. 60–62)

A Szentendrei úti Auchan áruház építéséhez kapcsolódóan, a Záhony utcai csomópont fejlesztése, átalakítása (új bekanyarodó sáv kialakítása) miatt vált szükségessé a római vízvezeték egy szakaszának újbóli feltárása. (1. kép) Az ásatást 2003. szeptember 29. – október 18. között a Varpex Rt. megbízásából végeztük el a Szentendrei út két útpályáját elválasztó füves sávban, a Záhony utca vonalától északra. A kijelölt 3,5 méter széles felület a vízvezeték 60-70. számú pillérei közti szakaszra esett, (Kaba Melinda számozása szerint, KABA 1976, 61. ábra) a római kori városfal vonalán kívül.

A new stretch of the Roman aqueduct had to be unearthed because of the development and modifications to the road junction at Záhony Street (the construction of a new turn-off lane) linked with the construction of the Auchan supermarket on Szentendrei Road (Fig. 1). The excavation was commissioned by the Varpex Rt. in the grassy divide between the two carriageways of Szentendrei Road, just north of Záhony Street, between September 29 and October 18, 2003. The 3.5 m wide zone to be excavated included the area between pillars nos. 60 and 70 (based on Melinda Kaba's numbering system, KABA 1976, fig. 61) outside the Roman period town wall.

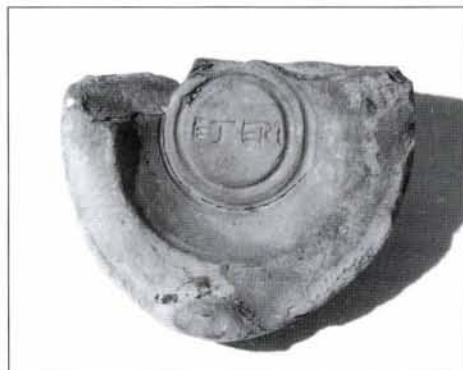
2. kép: Méces negatív alján ETERI jelzéssel  
Fig. 2: Mould for an oil lamp with ETERI inscription

A többnyire másodlagos környezetből előkerült leletanyag nagyrészt a polgárváros dél felé elterített, szétplanírozott hulladékából állt, a várostól távolodva esökkenő mennyiségben jelentkezett. Említést érdemel továbbá néhány, a közeli Schütz vendéglőről elnevezett római fazekasműhely hulladékaként azonosítható darab: egy méces negatív (2. kép) és egy terrakotta szobornegatív töredéke. (3. kép)

The finds, mostly recovered in secondary positions, came from the spreading and levelling of Roman refuse south of the Civil Town, which seemed to get scarcer farther from the town. A few items that can be identified as the refuse of the Roman pottery named after the nearby Schütz restaurant are worth mentioning: the fragments of the moulds of a lamp (Fig. 2) and a terracotta figurine (Fig. 3). The 20 cm high torso of a small limestone statuette is also noteworthy. The naked male figure, which can be identified as Atlas vased on the joints of the broken
