A Szentendrei út – Záhony utca kereszteződésénél lévő római kori vízvezeték „pillér csonkok” technikai és műemlékvédelmi mentése

Technical and monument rescue of the “pillar butts” of the Roman aqueduct at the intersection of Szentendrei Road and Záhony Street

(Budapest III, Szentendrei Road – Záhony Street intersection)

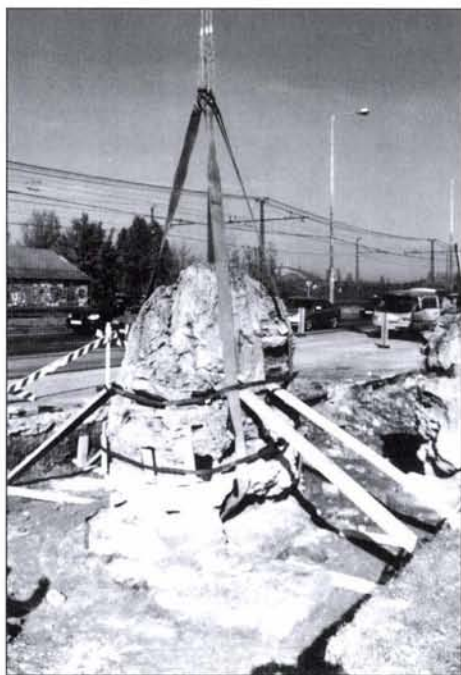
1. kép: A nagyobbik tömb emeléshez előkészítve, eredeti helyén

Fig. 1: The larger block prepared for lifting in its original location

Az emelés műveletének technológiai leírása e rövid ismertetésnek nem lehet tárgya, de elgondolható, hogy milyen részletes áttekintést, minden mozzanat megtervezését, végrehajtás közben pedig az összes résztvevő összehangolt, kiszámított munkáját igényelte a felelősséggel járó akció. (Tervezést Harsányi István építésmérnök végezte.) Szükség volt az emelőköteleknek a tömbök alatti átvezetésére, a kötelek töréspontjaiban a felület védelmére vastag gumiszalag (autógumi-külső darab) elhelyezésére, illetve a kötél és a kő közé polifoam – habcsík – betét alkalmazására, stb. (1. kép)

of this short report. Nevertheless, it is easy to imagine what an accurate overview was required, how each stage in this process had to be planned in advance and how all the participants had to co-operate in a concerted, deliberate action to execute the enterprise responsibly. (István Harsányi architect developed the plans.) The hoisting cables had to be passed under the blocks, a thick band of rubber (a strip of tire) had to be placed on the surface to protect it at the deflection points of the cables, and a polifoam lining had to be applied between the cable and the stone, etc. (Fig. 1)

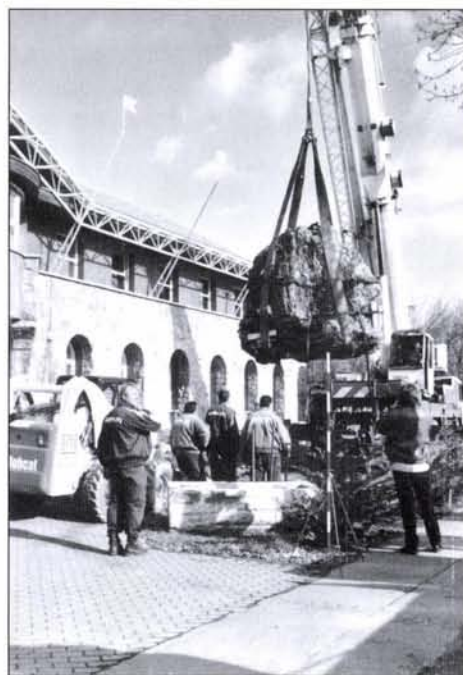
2. kép: A 14 tonnás „vízkő-pillér” új, végleges helye fölött, irányítás-leeresztés közben

Fig. 2: The 14 ton limestone pillar hanging above its final resting place

A helyszínről daruval történt felemelést követően egyenként speciálisan előkészített szállító járműre kerültek a súlyos elemek, majd a szükséges út megtétele után következett az elhelyezés művelete. Felemelő érzés volt látni amint a 14 tonnás kő végleges helye fölött lebegett a daru emelőhorgán, a leeresztés előtti pillanatokban. (2. kép)

prepared transport vehicle. After transportation, the process of placing the blocks followed. It was a touching feeling to see the 14-ton-rock floating above its new resting place on the hook of the crane just before being lowered (Fig. 2).

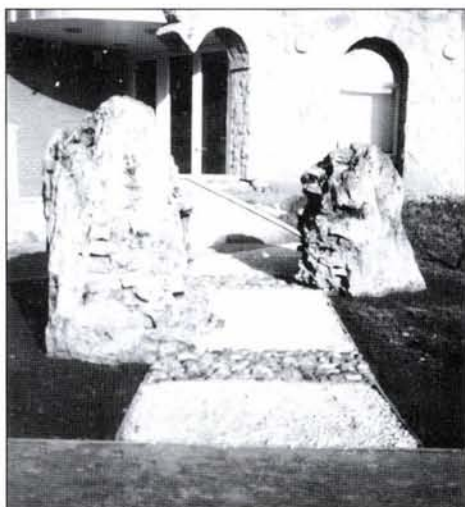
3. kép: A Záhony utcai múzeum-bejárat, előkertjében az elhelyezett vízkő-tömbökkel

Fig. 3: The limestone pillar in its new location in the front yard by the Museum entrance on Zahony Street

Megállapítható, hogy az útszélesítéssel járó kényszerhelyzet megoldása eredménnyel zárult. A római aqueductushoz tartozó, valójában azok működési hibája – szivárgás – révén létrejött pillérszerűen magasodó elemeket az Aquincumi Múzeum Záhony utcai előkertes épülete elé helyeztük. (3. kép) A főbejáráthoz vezető útnak a homlokzat síkjához és

We could tell that the emergency caused by the widening of the road had been successfully resolved. The tall, pillar-like elements, the result of the malfunctioning, leaking Roman aqueduct, were placed in the yard in front of the Aquincum Museum building on Záhony Street (Fig. 3). The oblique position of the approach road to the plane of the facade of the building and to the pavement seemed to offer an opportunity to install and exhibit the blocks in this arrangement.

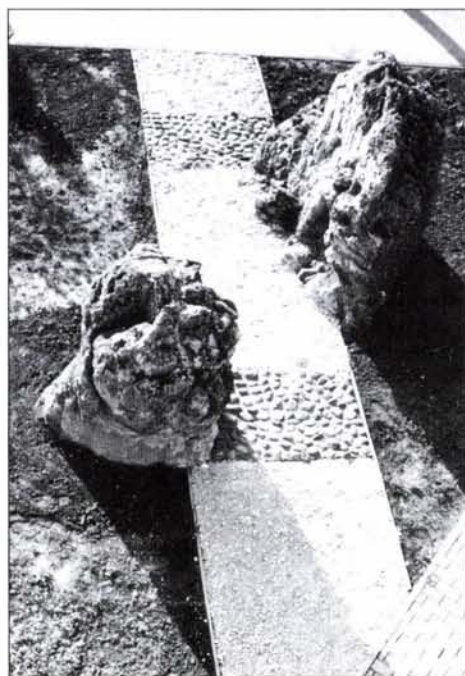
4. kép. A múzeum előkertjének síkjában kirajzolt vízvezeték-axis a vízkő-tömbökkel a múzeum ablakából nézve

Fig. 4. The 2-dimensional drawing of the aquaduct in the front yard of the museum seen along the eastern axis of the limestone block, as seen from the window of the museum

The ground plans for pillars nos. 67 and 68 were determined in the grassy area west of the approach road aligned with the north–south path of the aqueduct and we constructed the bed for the two relocated elements accordingly. After lowering and stabilising the “sediments”, which needed to be carried out with great circumspection, we prepared a didactic indication of this stretch of the aqueduct on ground level. The surfaces of the pillars are emphasised by a ground cover of large pebbles placed individually into a soft concrete bed, while the zone that connects the pillars, which is actually the projection of the arches of the aqueduct, is indicated by white limestone rubble (Fig. 4).

boltíveinek vetülete – fehér mészkőzúzalék jelzi. (4. kép)

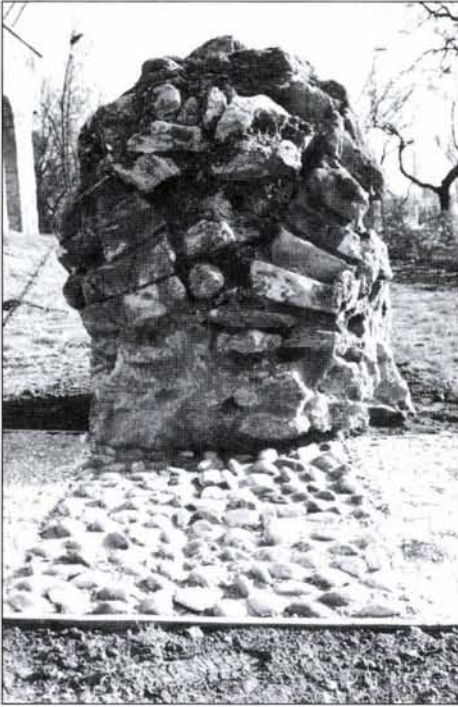
5. kép: Az egykori – 67-es számú – pillér jelzése, a vízkő tömbben maradt eredeti boltvállakkal

Fig. 5: The former mark on the 67th pillar with the remains of the arch-form on the limestone block

Mindenki, aki a múzeum bejáratához tart, elhalad a „kiállítás” mellett, karnyújtásnyira a különös amorf képződményektől, melyek plasztikai megjelenésükkel is gazdagítják a múzeum előterét. A kis út szegélyénél elhelyezett információs tábla tájékoztató szöveggel, rekonstrukciós rajzzal nemcsak ezt a látványt magyarázza, hanem mintegy „közel hozza” és értelmezi a Szentendrei út közepén lévő római vízvezeték nehezen megközelíthető „in situ” részleteit is. (5. kép)

a reconstruction drawing. It not only explains the view but also interprets and acquaints the visitor with the less accessible “in situ” details of the Roman aqueduct running down the middle of Szentendrei Road (Fig. 5).
