Másodlagosan felhasznált római kori sírkő a Herman Ottó utcából

(Budapest, II. ker., Herman Ottó utca 20.,
Hrsz.: 12027/1)

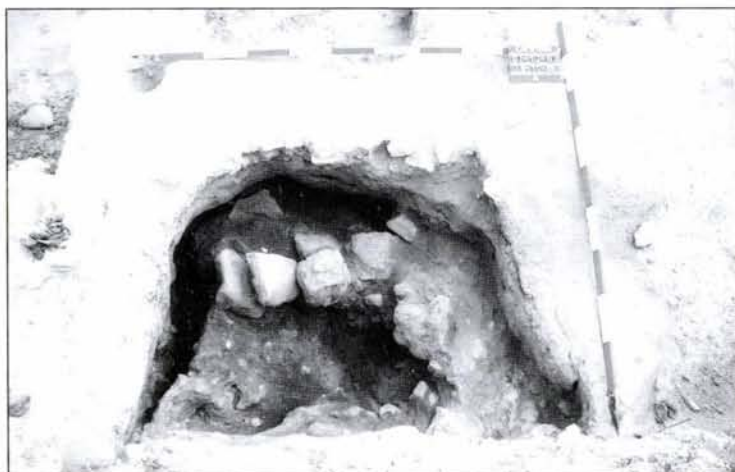
3. kép: A középpillér melletti beásás északról
 Fig. 3: The pit beside the central pillar from the north

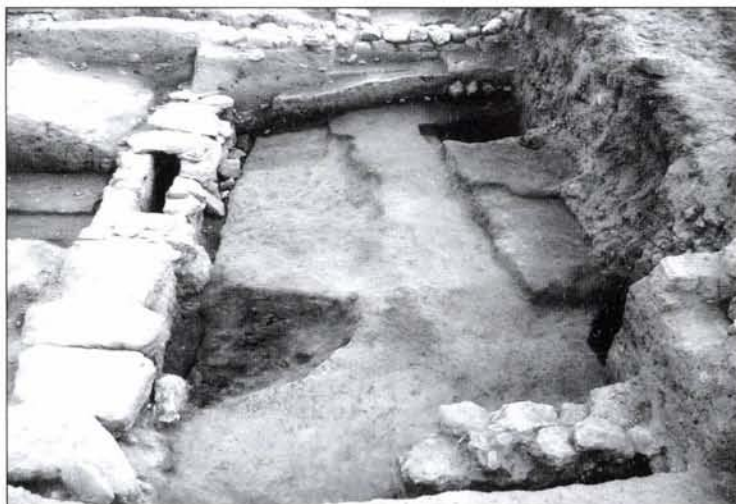
tésükben faszenes humuszos föld volt. A beásások feltárását követően a déli torony mögötti szelvényben is elbontottuk az 1. útréteg felületét. A 2. század első feléből származó leletanyag alapján felételezett, de itt még objektummal nem alátámasztott építési periódus maradványát sikerült azonosítanunk. A feltárt beásások, cölöplyukak nagy valószínűséggel az eddig még régészetileg nem dokumentált, de feltételezett camponai palánk tábor *porta principalis sinistra*-jának emlékei. (4-5. képek)

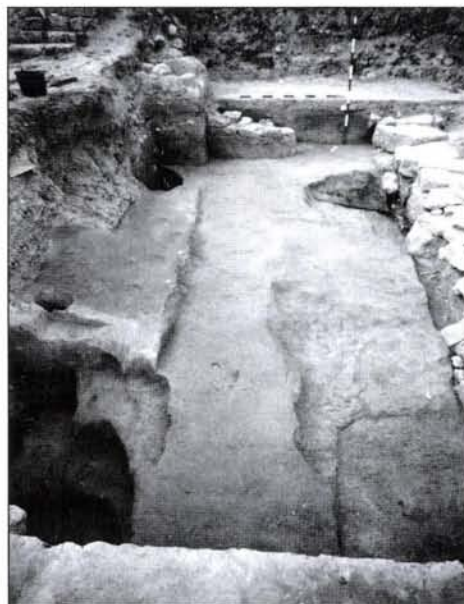
5. kép: A palánkperiódus oszlopbeásásai délről
Fig. 5: The postholes from the timber period from the south

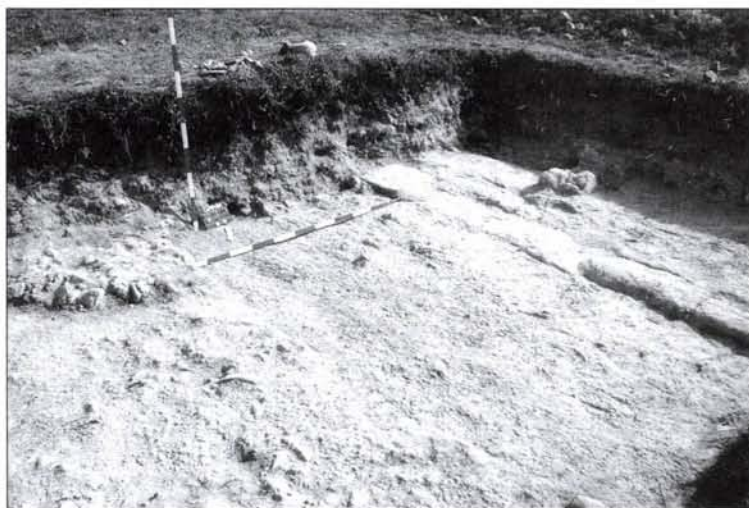
7. kép: M-16-III szelvény a *via praetoria* felszíne északkeletről
Fig. 7: The surface of the *via praetoria* in trench M-16-III from the northeast

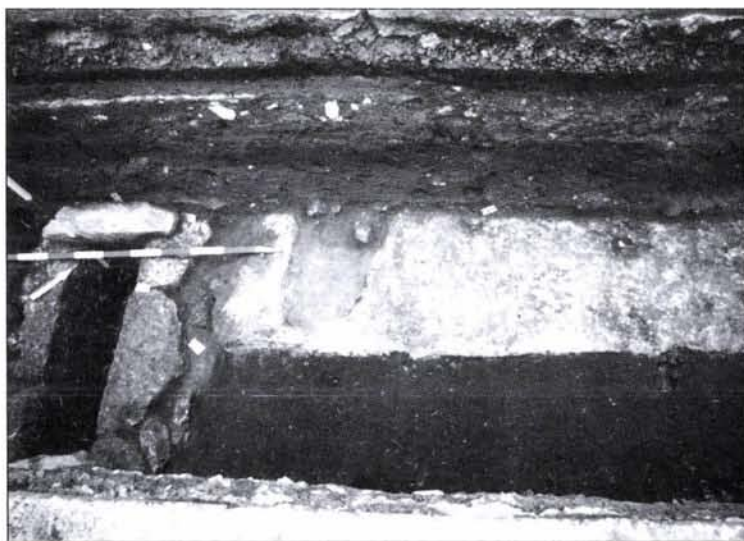
9. kép: Az észak–déli csatorna és az őshumuszon levő *via sagularis* rétege délkeletről
Fig. 9: The north–south running channel and the layer from the *via sagularis* on top of the ancient humus from the southeast
