A Testvérhegyi villa területén végzett feltárások újabb eredményei

(Budapest III., Lángliliom utca – Bécsi út 314.; Hrsz.: 20023/27-29)

Recent results of excavations in the area of the Testvérhegy villa

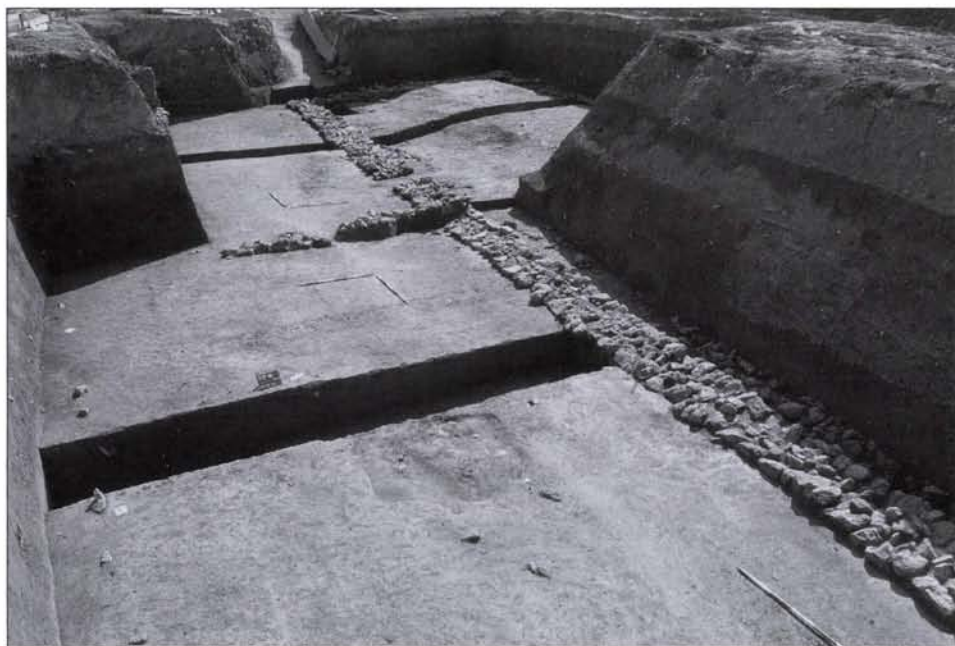
5. kép: A „villaépületekhez” tartozó udvar részlete északnyugatról
 Fig. 5: Detail of the yard of the “villa buildings” from the northwest

A tavaly megtalált északnyugat–délkeleti irányú átlagosan 80-90 centiméter szélességű mészkőfalat (2. kép: 3) idén összesen 23,6 méter hosszan tárhattuk fel, (5. kép) megismertük délkeleti sarkát, nyugaton azonban nem értük el a végét. A falnak, mely részben földbe mélyített alapozásként értékelhető, 2-3 kőSORA maradt fenn. Az említett délkeleti falsaroknál egy egykorú, de csak 60-65 centiméter széles fal csatlakozik be dél felől, merőlegesen. (2. kép: 4, 6. kép) Ennek az északkelet–dél-nyugati irányú falnak egy szakaszát munkaterületünk déli metszetétől 3 méterre délre tárta fel Garády Sándor, ott a fal becsatlakozik a „3. villaépület” északnyugati sarkába. A fal fennmaradt részét szintén részben földbe mélyített alapozásként értékelhetjük, 3-4 kőSORA maradt fenn, melyeket eleve a tereplejtéshez igazodva alakítottak ki. Ez a fal érint egy korábbi, északnyugat–délkeleti irányú falat is (2. kép: 5) melyet déli metszetünk tövében 6,9 méter hosszan tártunk fel. (7. kép) Nyugati végét falsarok, keleti végét 1,6 méter hosszú küszöbök alkotja, erre a küszöbre épült rá a későbbi, északkelet–délnyugati fal a bejáratot leszűkítve. A fal 60 centiméter széles, az alapozás 3 kőSORA maradt fenn.

Altogether 23.6 m of the northwest-southeast running, 80-90 cm wide limestone wall found last year (Fig. 2: 3) was unearthed this year. (Fig. 5) Its southeastern corner was discovered not its western end. Two-three stone rows were preserved from the wall, which can be interpreted as a partly sunken foundation. From the south, a contemporary but only 60-65 cm wide wall joined it at a right angle at the above-mentioned southeast corner. (Fig. 2: 4, Fig. 6) Sándor Garády brought to light a stretch of this northeast-southwest running wall 3 m south of the southern cross-section of our excavation territory, where the wall joins the northwestern corner of “villa building 3”. The preserved part of the wall also comprised a partly sunken foundation from which 3-4 stone rows were preserved because they were adjusted to match the sloping surface. This wall connects to an earlier northwest-southeast running wall as well. (Fig. 2: 5) This wall was recovered at the foot of the southern cross-section over a length of 6.9 m. (Fig. 7) A corner closes it to the west and a 1.6 m long threshold stone in the east. The later northeast-southwest running wall was built over this threshold stone narrowing the entrance. The wall is 60 cm wide and 3 rows of stone were preserved from the foundation.

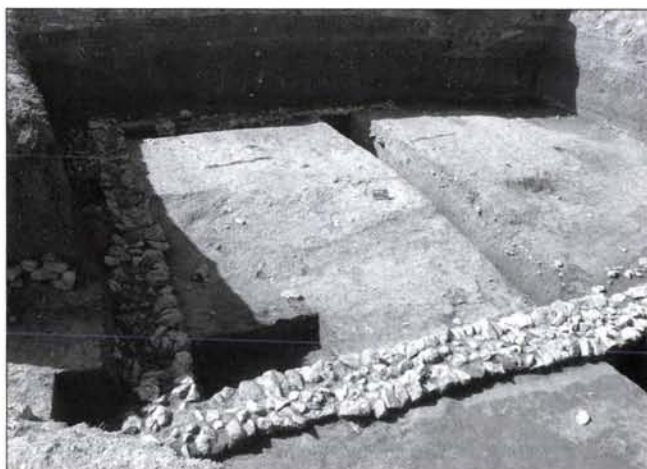
6. kép: A
„villaépületekhez”
tartozó udvar részlete
északkeletről
Fig. 6: Detail of the yard
of the “villa buildings”
from the northeast

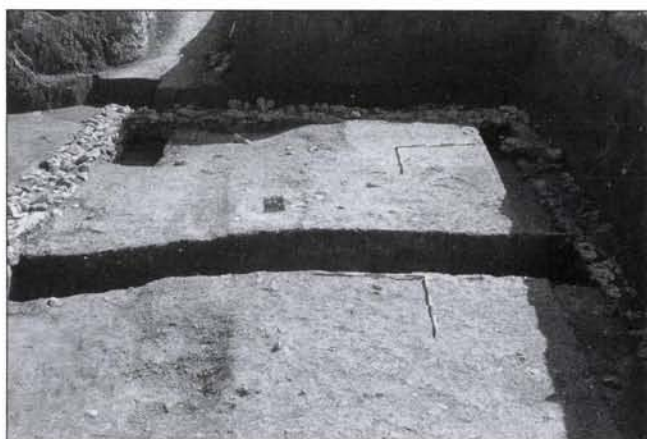
7. kép: A
„villaépületekhez”
tartozó udvar részlete
nyugatról
Fig. 7: Detail of the yard
of the “villa buildings”
from the west

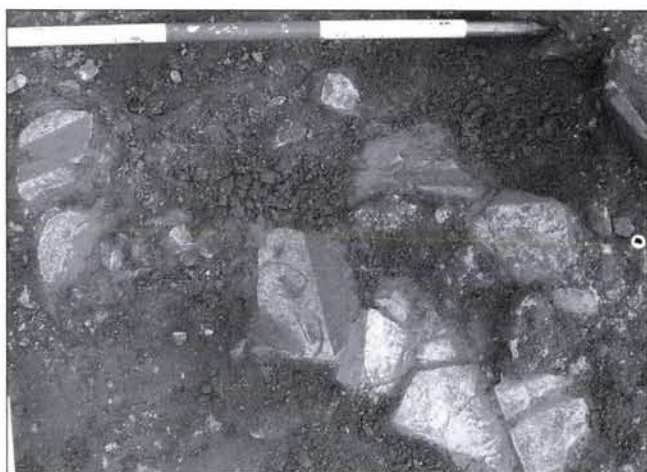
8. kép: Freskós omladék a
„bejárati komplexumtól”
délkeletre
Fig. 8: Fresco debris
southeast of the
“entrance complex”

több tetőfedő téglá, a tetőhöz tartozó vasszegek, majd $3 \times 1,5$ méter kiterjedésű felületen habarcsos, vakolatos, festett vakolattöredékes omladék került elő. (3. kép: 15) A festett vakolat helyenként nagyobb összefüggő blokkokat alkotott, a minták (márványozás, növényi motívumok, kazetta-minta) alapján feltételezhető, hogy a freskók egyetlen helyiség falfestéséhez tartoznak, és valószínűleg nagyobb felületek összeállítására, rekonstruálására alkalmasak. (8. kép) A festett, és festetlen töredékek közt egyaránt előfordult egy-egy égett darab. Ezek, és néhány faszén, félig kiégett agyagtégla töredék szintén utaltak az épület tűz általi pusztulására, akárcsak a 20. épület területén, nagyobb felületen kibontott paticsos, agyagtégla töredékes, szenes pusztulási réteg. A freskós omladék határait az idén megkutatott felülettel nem értük el, jelentősebb része maradt

came from a single room. It seems likely that it will be possible to refit and reconstruct large surfaces from them. (Fig. 8) A few burnt pieces were also found both among the painted and the unpainted fragments. These and a few pieces of charcoal and half-burned clay brick fragments suggest that the house burned down. A similar interpretation could be read from the destruction layer of daub and adobe fragments and charcoal uncovered over a large surface in the area of future building no. 20. It did not prove possible to reach the edges of the fresco debris on the surface investigated this year; a significant part was left intact north–northeast of the excavation.

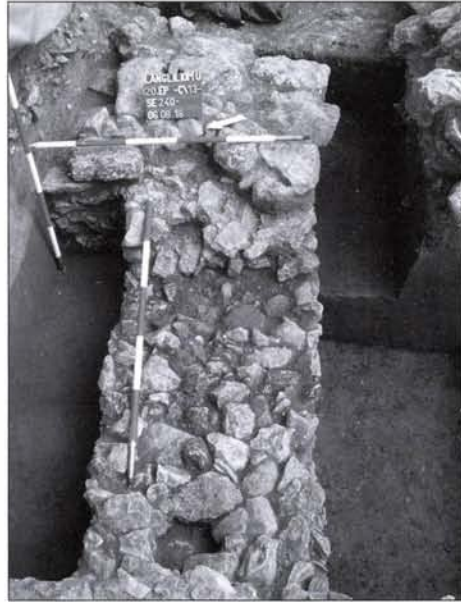
9. kép: A „bejárati komplexum” délkeleti falsarka
Fig 9: Southeast wall corner of the “entrance complex”

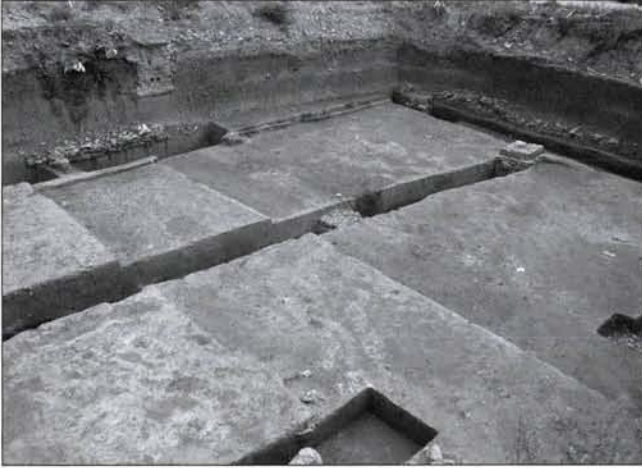
10. kép: A „bejárati komplexum” déli traktusa délkeletről
Fig. 10: Southern wing of the “entrance complex” from the southeast

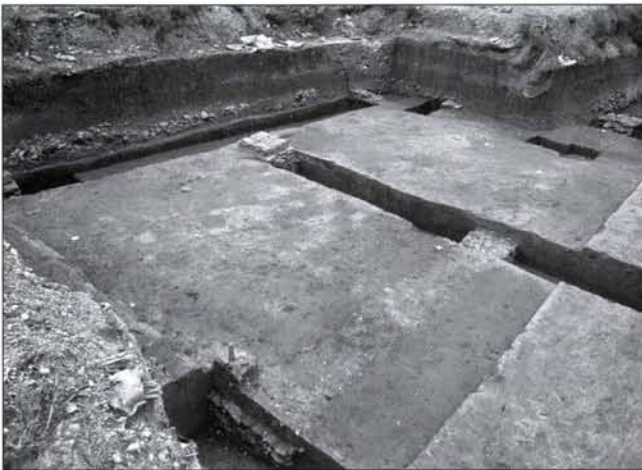
11. kép: A „bejárati komplexum” déli traktusa délnyugatról
Fig. 11: Another view of the south wing of the “entrance complex” from the southwest

moved wall and the preserved foundation under it turned to the north only 1 m before the western edge of the investigated territory (Fig. 3: 14, Fig. 11) in the area of future building no. 20. The removed wall ran in a northerly direction to the northern edge of the excavation territory. (Fig. 3: 16) The upper part of the wall was also preserved along a short stretch near the northern cross-section where an opening, a door, may have been placed based on the floor level which spread over it. (Fig. 3: 17) The oblong (ca. 13×8 m) area edged by the removed wall formed the southern wing and the end of the building called the entrance complex. Within the space enclosed by the former wall, a square 85 cm wide walled pillar (Fig. 3: 18) and a 60 cm wide north–south running wall (Fig. 3: 19) attested to the way this space had been divided.

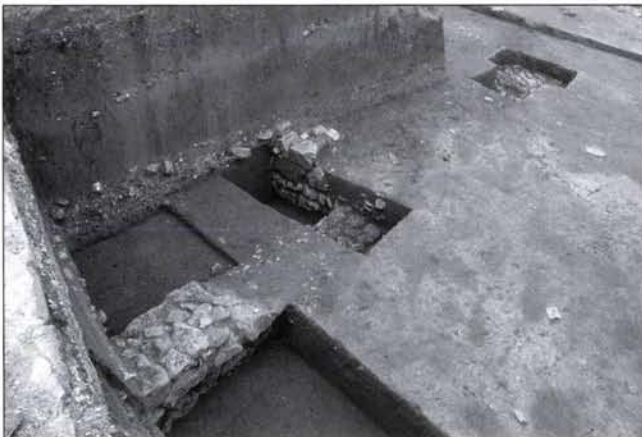
12. kép: A „bejárati komplexum” lakóhelyiségeinek részlete a feltárás során
Fig. 12: Detail of the dwelling rooms of the “entrance complex” during excavation

Utóbbi a bejárati komplexum délkeleti sarkában kialakított, mintegy 4 méter oldalhosszúságú helyiségsort határolt, aminek két helyiségét érintettük feltárásunkkal. (3. kép: 20-21, 12. kép) A délebbi, nagyjából négyzetes arányú helyiség (3. kép: 20) az épület délnyugati sarkát foglalja el, a tőle keletre, a falán kívül talált, fentebb leírt freskós omladék valószínűleg ehhez a helyiséghez köthető. A helyiség északi fala szintén 60 centiméter széles, alapozása és felmenő fala szintén megmaradt rövidebb szakaszon. (3. kép: 22) Az északabbi helyiség (3. kép: 21) belterében sok terrazzo és habarcestöredék feküdt a pusztulási szinten, de festett töredékeket a feltárt keskeny sávban nem találtunk. A helyiség lakó funkciója így is valószínűsíthető.

The latter wall edged a row of rooms with 4 m long sides in the southeast corner of the entrance complex. Two rooms came to light here. (Fig. 3: 20-21, Fig. 12) The southerly, more-or-less, square room (Fig. 3: 20) occupies the southwest corner of the building, and the fresco debris found outside the wall to its east probably came from this room. The northern wall of the room was also 60 cm wide, and its foundation and vertical wall were also preserved along a shorter stretch. (Fig. 3: 22) Many terrazzo and mortar fragments lay on the destruction level in the northern room (Fig. 3: 21) but no painted fragments were discovered in the narrow unearthed band. Nevertheless, it must have served as some kind of a dwelling.
