Topográfiai kutatások az aquincumi katonaváros északnyugati régiójában, a *cella trichora* szomszédságában

(Budapest, III. ker., Hunor utca 24–26. – Vörösvári út 95., Hrsz.: 18726/10)

Topographic investigations next to *cella trichora* in the northwestern part of the Aquincum Military Town

(Budapest III, 24–26 Hunor Street – 95 Vörösvári Road, Lrn.: 18726/10)

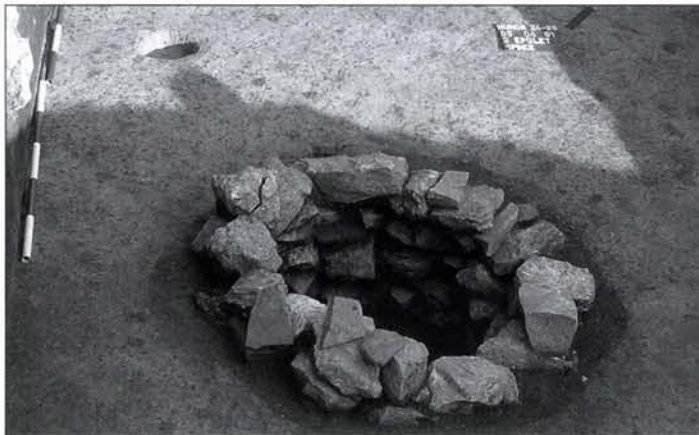
2. kép: Az újkori vegyszeres akna aljában előkerült római kút
 Fig. 2: Roman well on the bottom of the modern chemical shaft

falazással alakították ki (2. kép), a másikat pedig hordódongákkal bélelték.

trial activities were carried on (KIRCHHOF 2007, 42-44). The two wells found on the lot can also be linked with the pottery workshops operating in the area. The curb of one of the wells was dry-walled (Fig. 2) while the other well was lined with barrel staves.

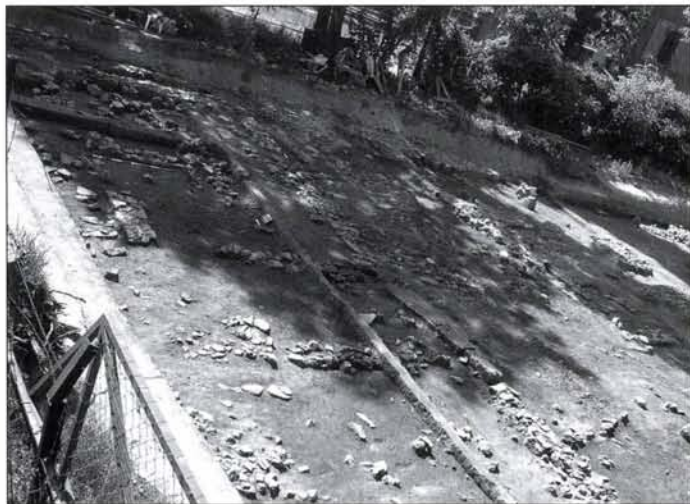
3. kép: A telek délkeleti részlete az északnyugat–délkeleti irányú úttal és az út két oldalán lévő épületekkel
Fig. 3: Southeast part of the lot with the northwest-southeast running road and buildings on both sides

The earlier wells and ovens were filled in at the beginning of the AD 3rd century, and buildings aligned with the street system of the Military Town were raised over them as the town expanded towards the northwest in the Severus period. The orientation of the buildings was determined by the road that crossed the eastern part of the lot in a northwest-southeast direction. Two straight wall sections could be followed to a length of 20 and 25 meters along the two sides of the road, which were segmented by pillar foundations of porticos. The buildings and the road as well were repeatedly renewed. The parts of buildings renewed 4-5 times were found along the western side of the road, where it could clearly be observed that the enlargement of the buildings incurred narrowing of the road (Fig. 3-4).

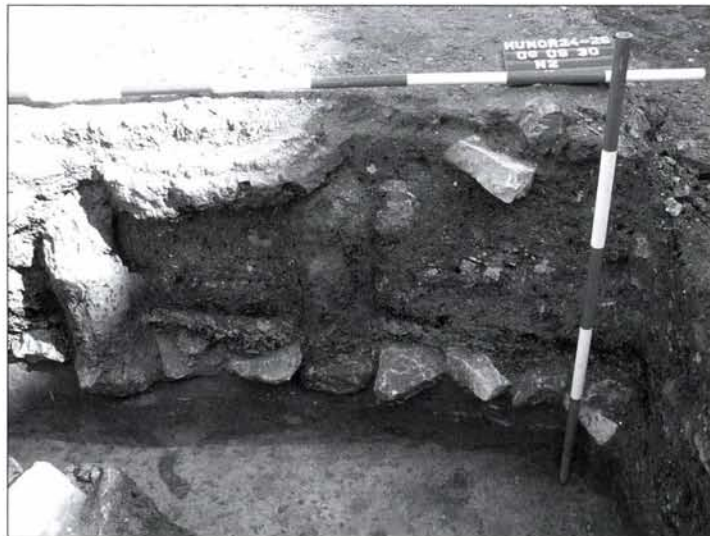
5. kép: A 3. helyiség hypocaustumrendszere, nyugatról
 Fig. 5: Hypocaust system in room no. 3 from the west

szítésük egyidőben készült. A 3. helyiséget *hypocaustum*fűtéssel látták el (5. kép), a 2. helyiségnél azonban nem találtunk fűtésre utaló nyomokat. A falakat – a 3. helyiség északi falának kivételével – az alapozásig visszabontották.

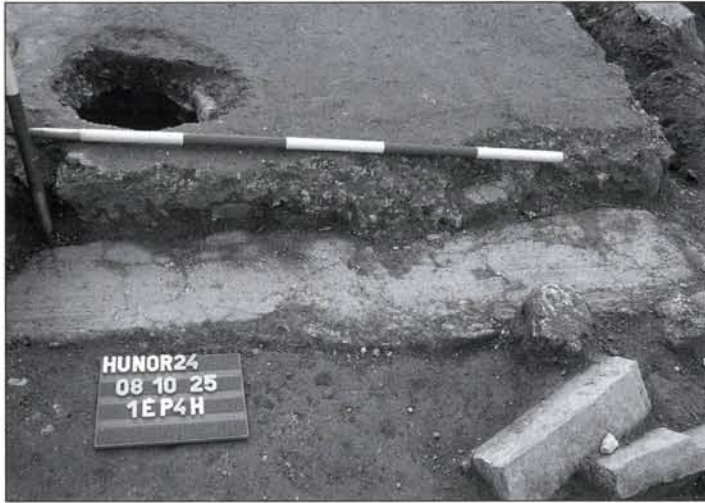
6. kép: A 4. helyiség küszöbén látható falélelnyomatok és a küszöb függőleges részén a fehér vakolatmaradványok
 Fig. 6: Impressions of wooden planks on the threshold of room no. 4 and remains of white plaster on the vertical part of the threshold

surface, can be linked with a later, perhaps the last reconstruction, of building complex. The planks were inserted into the still soft mortar so in a few cases even the structure of the wood could be observed (Fig. 6). The impressions observed in five cases probably indicated the position of the thresholds at the entrances, which were covered with wood.

cal parts of which were covered with white plaster (Fig. 6).

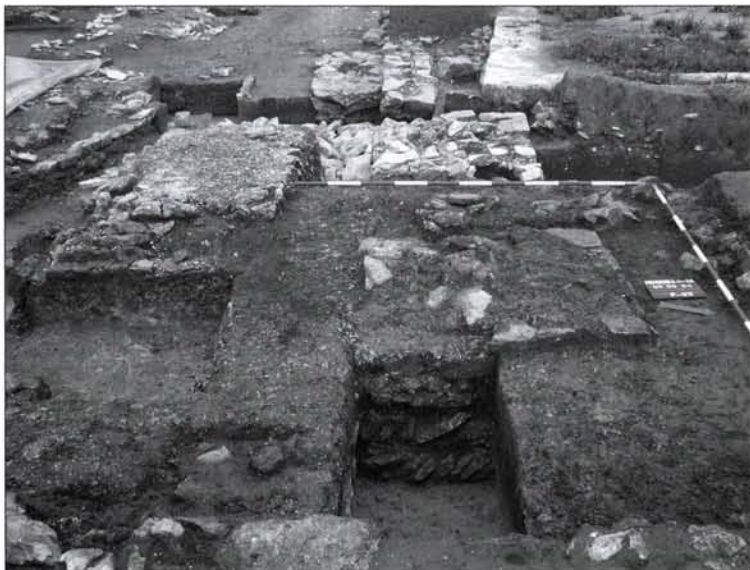
7. kép: A sódres ut mentén előkerült két négyzetes alaprajzú pillér keletről
Fig. 7: Two oblong pillars found by the gravelly road from the east

vetően sóderrel borították, feltehetően egy kelet–nyugati irányú út vagy udvar létesítése érdekében. Az új, sóderes út mentén négyzetes alapozású pilléreket tártunk fel (7. kép). Ebben az időszakban bonthatták el az északnyugat–délkeleti tájolású út nyugati oldala mentén húzódó 20 m hosszú egyenes falszakaszt is, amelynek révén valószínűleg egy útkereszteződést, új *insula*t hoztak létre.

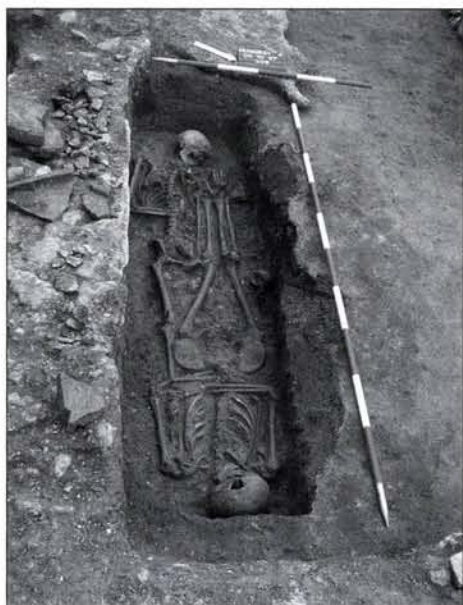
8. kép: Két késő római temetkezés szuperpozícióban a falfestményekkel díszített folyosó területéről

Fig. 8: Late Roman burials in superposition on the territory of the corridor decorated with wall paintings

The five late Roman burials, two of which were later covered with new burials with a different orientation, mark the time of the abandonment of the territory (Fig. 8). The superposition implies that the cemetery was used for a long period. The funeral sepulchers were often sloppily prepared from the mixed stones and bricks taken from the pulled-down earlier walls. Only one of the burials contained grave goods. A glass tumbler and a glass flask with a spherical belly were placed beside a woman buried over a former grave. Based on glass finds from Csákvár (BARKÓCZI 1988, 95, Kat. no. 142) and Brigetio (BARKÓCZI 1988, 139, Kat. no. 294), the grave can be dated to the end of the AD 4th century and the first decades of the AD 5th century. The deformed fragment of a bronze hairpin was also found in the grave. No cemetery parcel system could be determined because of the diverse orientations of the graves. The scattered graves probably marked the edge of a Late Roman cemetery.

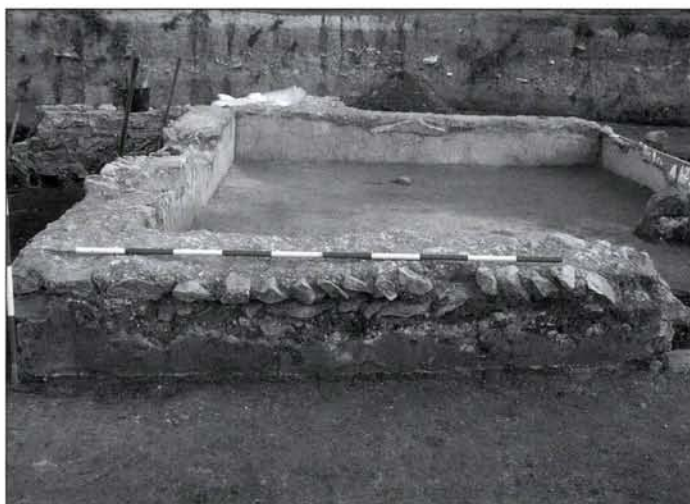
9. kép: Az 5. sz. helyiség déli fala a lábazati falfestményvel, háttérben a 4. helyiség diszítettlen lábazata

Fig. 9: The wall painting footing on the southern wall of room no. 5 and the undecorated footing of room no. 4

The *terrazzo* floor of room no. 4 was prepared later than the painting of the wall although no traces of a former pavement or heating were discovered (Fig. 9). The painting preserved on the footings had a simple white plaster without any trace of repainting. The fallen remains of mostly white plastering, used in the room's décor, were found in the southern and the eastern sides of the room. Mostly colored red, red-and-black and blue wall painting fragments and ceiling fragments similar to the ones in room no. 5 were found partly on the *terrazzo* pavement in the eastern part of the room. Several fragments of curved plastic stucco ornaments, imitating leaves, were found in the upper wall painting layer in the northeast corner of the room. Close to the *terrazzo* pavement, cornice fragments were discovered with a similar execution as the stucco ornaments in rooms nos. 2-3. Even the fingerprints of the man who plastered the southern wall were preserved (Fig. 13). The room may have had an upstairs area since the upper layers of the wall paintings contained a large number of *terrazzo* fragments and brick debris. It is also possible that this find material was carried into this room when room no. 5 was filled in or when the area was leveled. A threshold raised to the level of the *terrazzo* was found in the door in the north part of room no. 4, the verti-

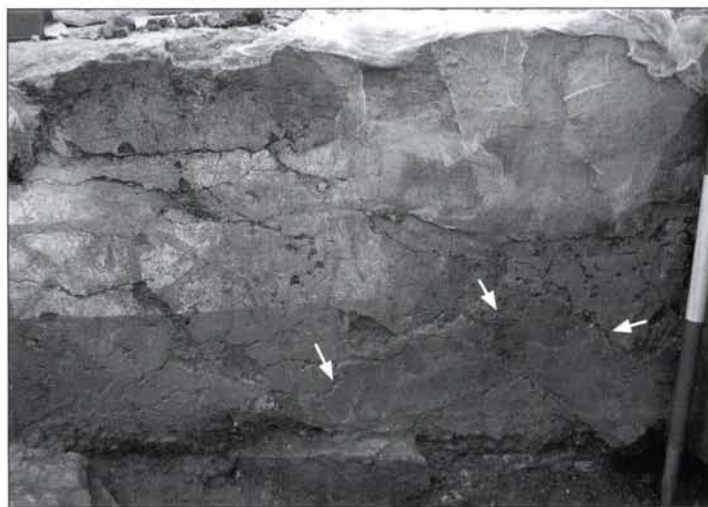
10. kép: 5. helyiség déli falfestményének részlete az utólagos javítással
Fig. 10: Detail of the painting of the south wall of room no. 5 with the later repainting

ered at the bottom of the footing in the southwest corner of the room. Fragments of a tapestry pattern of alternating red and blue rosettes and green garlands appeared as we cleaned the various wall paintings deposited in the room. Among and under them, many multi-colored fragments were found probably fallen from a ceiling. They were decorated in shades of blue, green, red and yellow, and curved (round?) motives drawn by compasses composed the motives of green-leaved palmettes against a yellow background in the center. Fragments decorated with curved motives painted in variations of the same colors were found over large surfaces. The painting, which probably was meant to imitate a colorful woven textile, must have decorated the wall candelabra. A fragment of a nice, carefully shaped complex stucco cornice also came from the upper layers of the walls paintings in this room. There were fragments in room no. 5 as well on which a thin, simple, 1-2 mm thick white plastering could be observed. Even traces of wedging could be observed with a few fragments, which also implies that they were repainted.

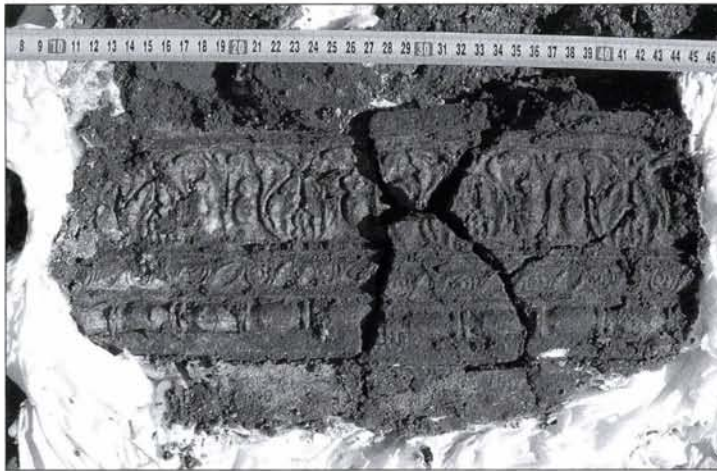
14. kép: Stukkótöredék a 2. sz. helyiségből
 Fig. 14: Fragment of a stucco from room no. 2

Az épületegyüttes későbbi építési fázisából származó falfestmények a 2-3. számú helyiségből kerültek elő, a *terrazzopadló*ra omlott állapotban. A két helyiségben talált falfestménytöredékek legfőbb jellemzője a három vakolatréteg, amelyből az alsó *arriccio* réteg, ellentétben a többi réteggel, téglaporos habarcsból készült. Ezen kívül mindkét helyiségből azonos mintájú stukópárány-töredékek származtak (14. kép), így ezek alapján feltételezhetjük, hogy dí-
