Késő római épületegyüttes a Harsánylejtő területén

(Budapest, III.ker., Csúcshegy-Harsánylejtő, Hrsz.: 20645/1-7, 20655/2-43, 20656/2, 20646/1)

Late Roman building complex on the territory of Harsánylejtő

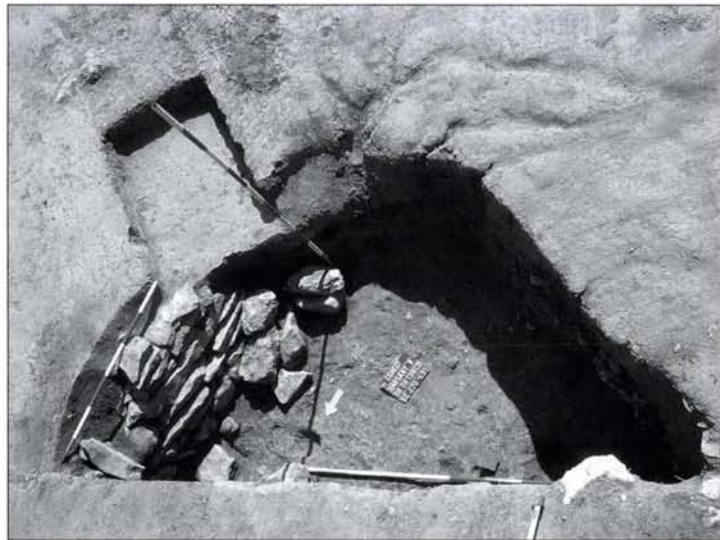
4. kép: Egyik oldalán kőfallal erősített földbe mélyített ház
Fig 4: Semi-subterranean house with a stone wall reinforcing one side

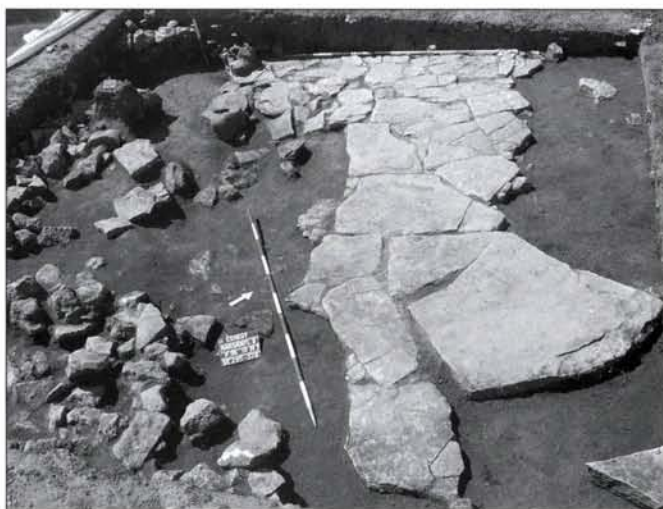
6. kép: Kőlapokkal burkolt udvar az épületgyüttes nyugati traktusában

Fig 6: Courtyard paved with stone slabs in the western wing of the building complex

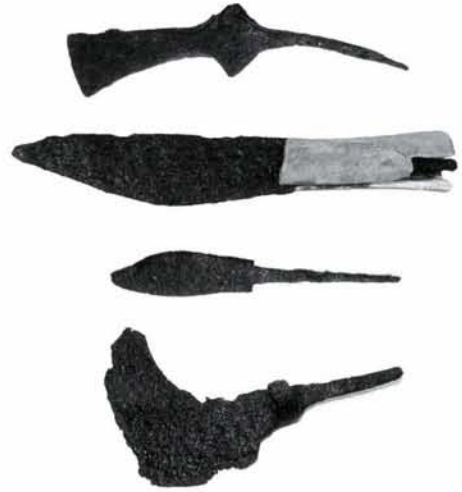
7. kép: Vaseszközök az épületből
Fig. 7: Iron tools from the building

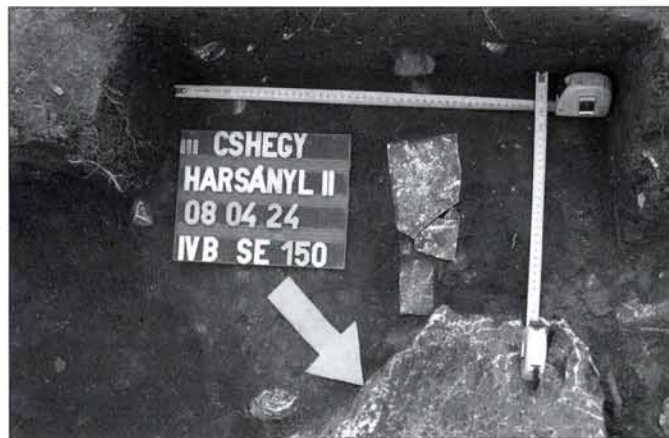
8. kép: Táblatöredék feltárási közben
Fig. 8: Fragment of a glass pane during excavation

A különböző irányítású falakból álló, valószínűleg kerítésfallal is rendelkező épületgyüttest – az ásatási megfigyelések alapján – legalább háromszor átépítették. Egyes termeket megnagyobbítottak, újakat hoztak létre, másokat viszont megszüntettek, ezek falait, az alapokig kiszédték. Az épület északkeleti felében kőlapokkal burkolt udvar került elő (6. kép) kézi malommal, ill. igen sok hombár- és egyéb tárolóedény darabjaival, vaseszközzel (vésők, balta, kések) és fegyvertöréddel (7. kép). Ugyanebben a zónában ablaküveg nagyobb darabja is előkerült (8. kép). Délkelet fe-

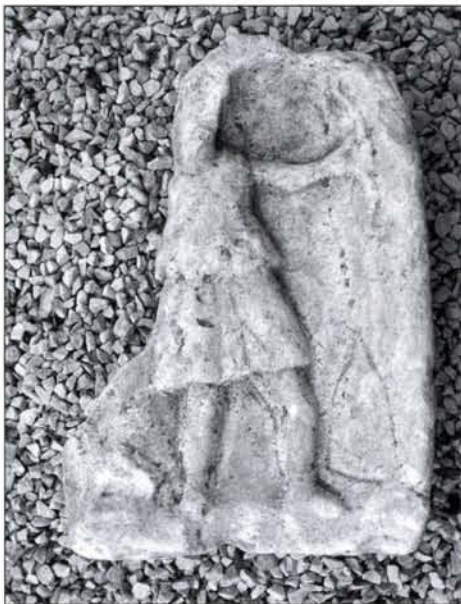
9. kép: Diana-relief az épület falomladékából
Fig. 9: Diana relief from the wall debris of the building

is fragmentary so the dog, the attribute of the goddess, cannot be identified with certainty (Fig. 9). The relief was found in the debris of the walls of the building where it had probably been used secondarily. Likely, it came from a nearby villa farm of the AD 2nd-3rd centuries (Csúcshegy, Testvérhegy?). The cult of the goddess was very popular in Aquincum in the earlier phases of the Roman occupation, both in the town and among the rural, farming population. The closest analogue to the tablet from Harsánylejtő also came from Aquincum (PÓCZY 1959, 141).
