Előzetes jelentés a karmelita épületegyüttesben 2015-ben végzett régészeti kutatásokról

(Budapest I. ker., Színház u. 1–11., hrsz.: 6458, 6459, 6460, 6515)

Preliminary report on archaeological research in the Carmelite building complex in 2015

(Budapest I, 1–11 Színház Street
Lrn.: 6458, 6459, 6460, 6515)

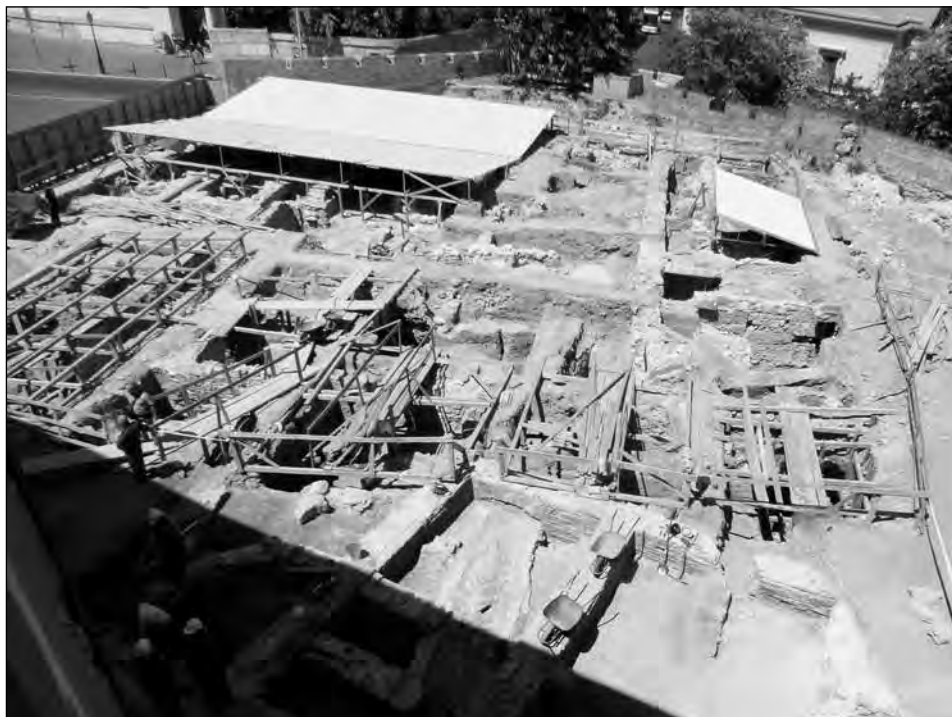
1. kép: A püspökkerti feltárás

Fig. 1: Excavation in the Bishops Garden

A legnagyobb felületű feltárást ez utóbbi részen végezhetjük (1. kép). A 2014. évben végzett munkák során két olyan középkori pince került napvilágra, amelyek

This was the area where the largest surface could be excavated (Fig. 1). Two medieval cellars with surviving vaulting were brought to light during works in 2014. In the following phases of the work we found six more cellars, but the vaulting of these had already been collapsed. Four of these were clearly cut into the subsoil (here weathered limestone). Only later were their side walls reinforced. Several times walls from various periods could be observed, even in the territory of a single cellar. In one instance the wall came away from the soil and collapsed. In another case, the vault of the cellar cut into

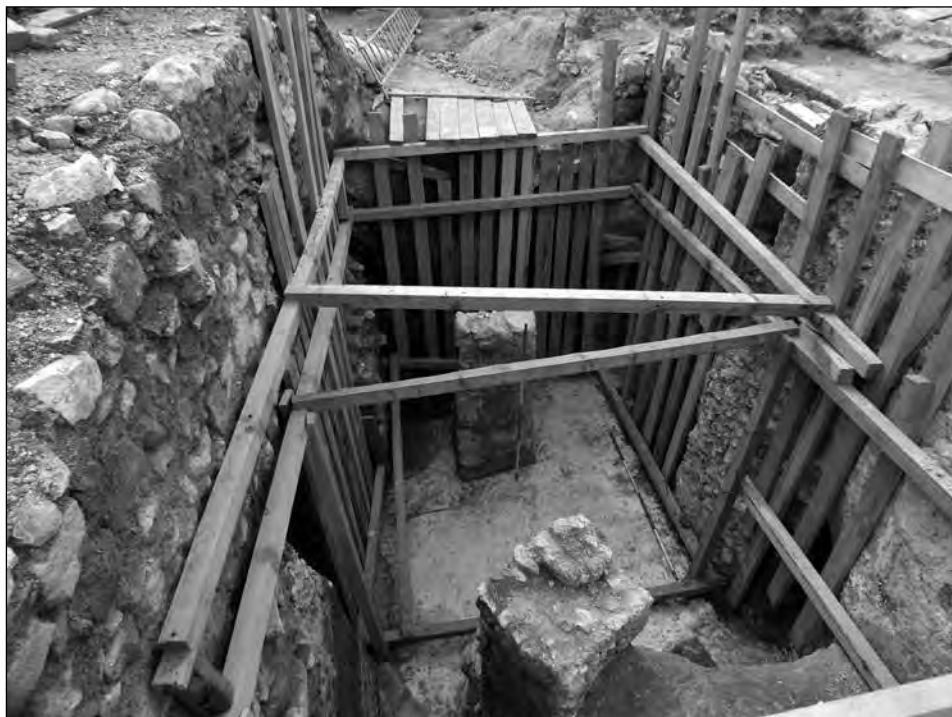
2. kép: A feltárt pince részlete a kőoszlopokkal
Fig. 2: The image of the cellar with stone pillars

a boltozata is megmaradt. A munkák folytatása során további hat pincére bukkantunk, amelynek földéme már beszakadt. Ezek közül négyet bizonyosan az altalajba vágta (itt mészkőmálladék), oldalfalait később kezdték kőfállal megerősíteni. Több alkalommal egy pince területén is eltérő korú falazásokat figyelhettünk meg, egy helyen pedig a falazat elvált a földtől és leomlott. Egy másik esetben kőoszlopok támasztották meg a pince altalajba vágott földémet (2. kép). Több alkalommal találatunk arra utaló nyomot, hogy ezeknek az altalajba vágott pincéknek a földéme beszakadt.

the subsoil was supported by stone pillars (Fig. 2). We found several traces which suggested that the vaulting of these cellars cut into the subsoil had collapsed.

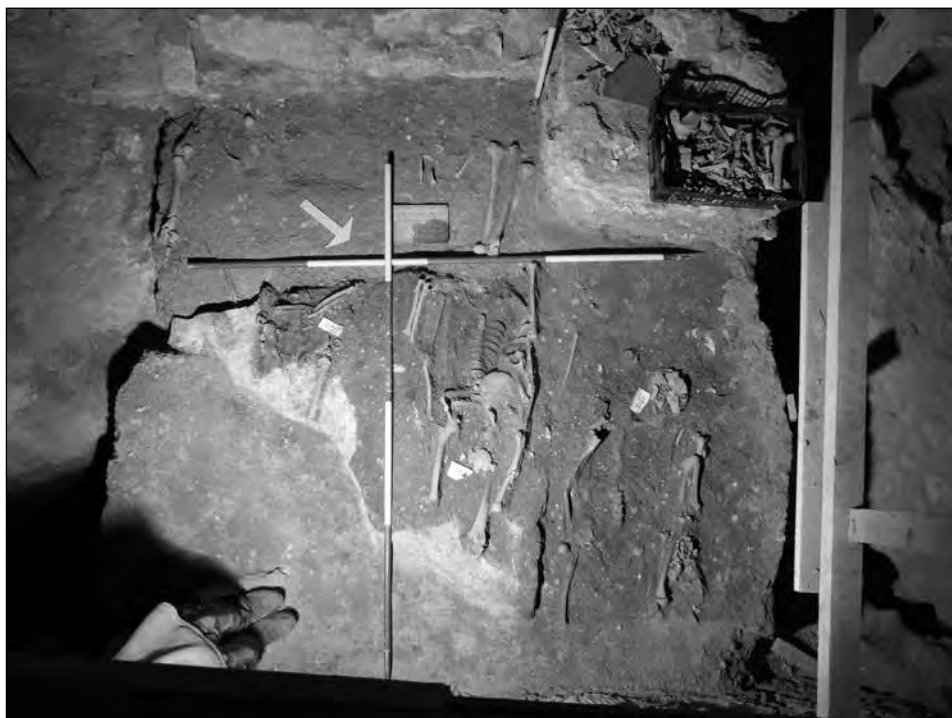
3. kép: A temető részlete

Fig. 3: A detail of the cemetery

csolódó temető foglalja el (3. kép). Ezt a hódoltság korában már nem használták temetkezésre, egy helyen a sírok felett elhelyezkedő török kori vízvezetékcsövet és kövezett felületet is megfigyelhettük. A temetőt csak két török kori gödör vágta, így valószínűbb, hogy beépítetlen, udvar jellegű terület lehetett ebben az időszakban.

in the cloister. In the latter, Győző Gerő also carried out excavations; building on his results we now have a better chance to interpret the area. The trenches opened in the corridor provided an opportunity to research the territory with “test trenches” both in a north-south and in an east-west direction. Here, details of walls from the medieval palace were unearthed as well as a few other archaeological features. The southernmost part of the courtyard and the excavated area in the cloister were covered by the medieval cemetery connected to the medieval Saint John Church on its northern side (Fig. 3). This was no longer used for burial in the period of the Ot-

toman Turkish occupation; we could observe the Ottoman-period water conduit pipe at a certain place located above the graves and also a surface paved with stone. Only two Ottoman Period pits were cut into the cemetery, so the area must have been a courtyard-like space with no buildings standing there at that time.

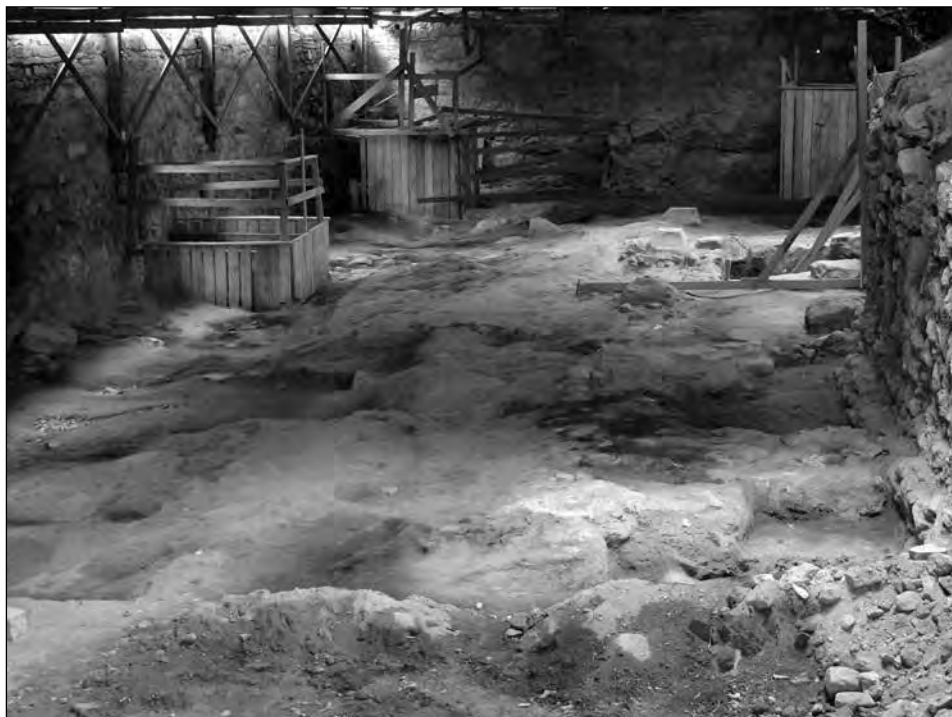
4. kép: A kert maradványa
Fig. 4: Remains of the garden

pán újabb megoldandó problémákat vetett volna fel. Emellett a török kori szint olyan intakt és egységes volt, hogy tervezői és beruházói oldalról érdemesnek ítélték ennek megtartását. A kutatás során ugyanis török kori kert részlete került felszínre: ennek járószintje oszloptalapatokkal és lekövezett felülettel, továbbá egy csatorna került feltárássra (4. kép). A kerthez a palotából azon az úton lehetett lejutni, amelyet Gerő Győző tárt fel 1961-ben. A palotához képest a kert mélyebben helyezkedett el, járószintjét annak leégett kiomlott maradványai borították: vályogtéglák, összeolvadt tetőcserepek, hatszögletű padlótéglák. Ezt az omladékat az újkorban sem bolygatták meg, hanem a bástya területét feltöltötték, a keleti falát pedig felmagasították. Az omladék alapján az is egyértelműnek tűnik, hogy a pasák palotájának keleti szárnya favázis szerkezetű épület volt, amelynek falait vályogtéglából készítették és kúpcseréppel fedték, a padlót pedig mázatlan hatszögletű padlótéglákból alakították ki.

The excavation of the Ellyps Terrace was also connected to the palace. "Test-trenches" were opened in its territory in 2014 connected to the construction of the structure supporting the castle wall. Later, however, we had an opportunity to excavate the entire area of the bastion. In the framework of this research we proceeded only to the level of the Ottoman Turkish Period surface. The reason for this was that although – based on the observations in the earlier test trenches – there were some medieval walls underneath. Further deepening of the level would not have produced any useful spaces, only new problems to resolve. In addition, the Ottoman Turkish Period level was so intact and uniform that both the designer and the investor parties considered it worth keeping. A detail of an Ottoman Period garden was brought to light here during the excavation including its floor level with pillar bases, stone pavement and a channel (Fig. 4). The garden could be accessed from the palace through the road excavated by Győző Gerő in 1961. The garden was located at a lower level than the palace, its floor level was covered by the burned and collapsed remains of the building: adobe bricks, melted roof tiles, hexagonal floor tiles. This debris was not disturbed in the modern period either, but the territory of the bastion was filled and its eastern wall was raised. Based on the debris, the eastern wing of the pasha's palace clearly seems to have been constructed with timber framing with walls of adobe bricks and a roof covered with conical tiles. The floor comprised unglazed hexagonal floor tiles.
