## Feltárás az aquincumi katonaváros délkeleti régiójában II.

(Bp., III. ker. Dugovics Titusz tér 13-17.)

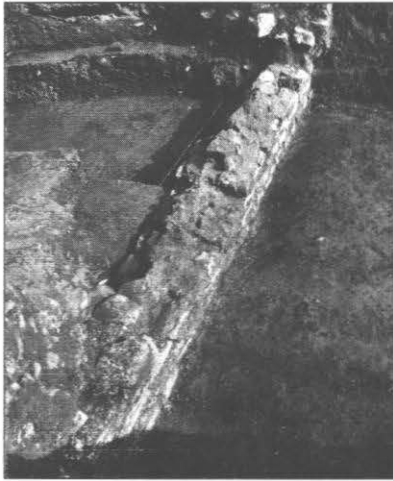
1.kép: A pilléres épület északi zárófala  
Figure 1. The northern end wall of the pillared building

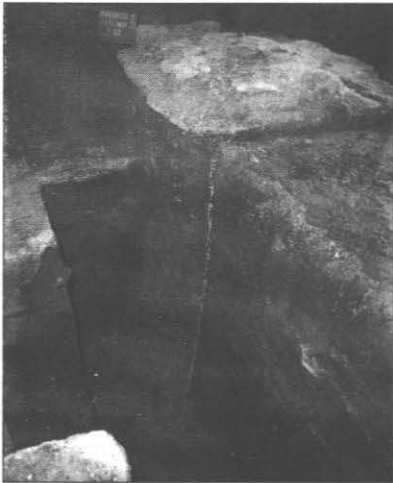
2.kép: Az egyik pillér az átvágott rétegsorral és az építési réteggel  
Figure 2. One of the pillars with the transected stratigraphic sequence and the construction layer

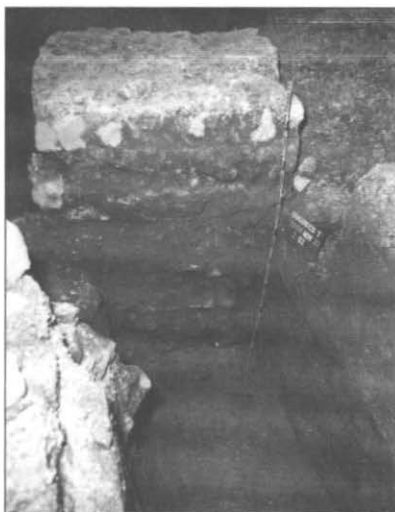
3.kép: A déli oldalon lévő egyik pillér bontása  
Figure 3. Excavating one of the pillars located on the southern side

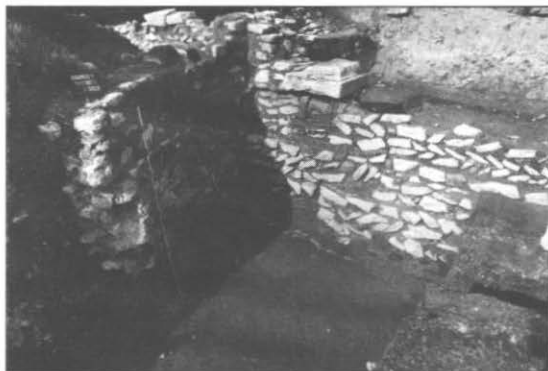
4.kép: Az apszisos épület déli zárófala és a hozzá épített apszis maradványa

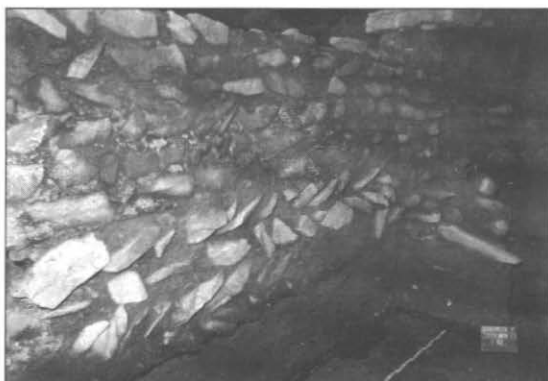
5.kép: A terület északi részén az apszisos épület alatti égésrétegek  
Figure 5. Burnt layers below the building with apsis in the northern section of the investigated area

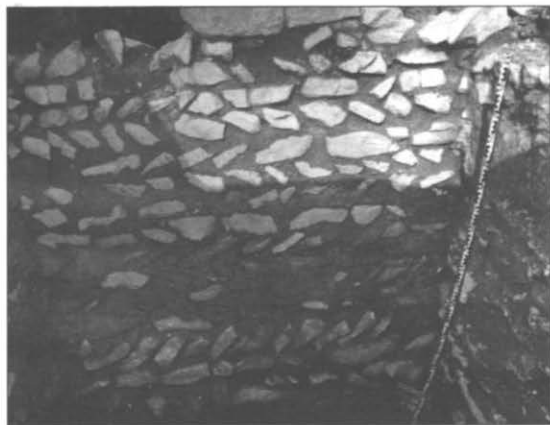
6.kép: Az apszisos épület nyugati helyiségének fala és az apszis ívének részlete

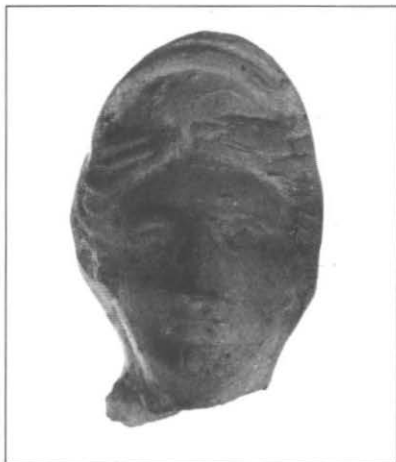
7. kép: Terrakottából készült szobrocska feje  
Figure 7. Head of a terra-cotta figurine
