JELENTÉS A NYÉKI KASTÉLYÉPÜLETEK TERÜLETÉN 1956-BAN VÉGZETT HITELESÍTŐ ÁSATÁSRÓL

AZ I. SZ. KASTÉLYÉPÜLET

A II. SZ. KASTÉLYÉPÜLET

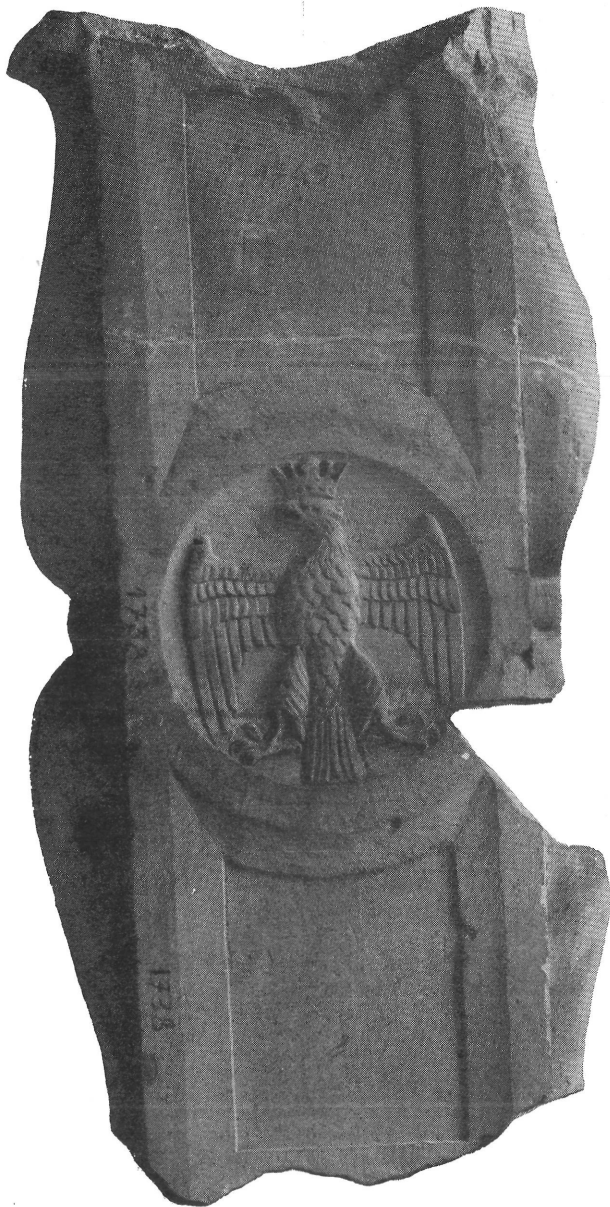
6. kép. II. Ulászló címerével díszített reneszánsz korlát töredéke

esetben címersorozat (pólyák, kettős kereszt) részeként. Így magyarázható, hogy Bonfini még Mátyás, Oláh Miklós viszont már Ulászló építkezéseként emlékszik meg a vadászkastélyról (6—8. kép).

Unter den letzteren gehört eines zu einer Wappenreihe, deren einzelne Stücke an den Trennungsgliedern einer Renaissancebalustrade vorkommen (Balken, Doppelkreuz, Adler der Jagellonen). Dadurch wird es begreiflich, daß von den zeitgenössischen Quellen Bonfini noch von Matthias, Bischof Miklós Oláh aber bereits von Wladislaw als dem Bauherrn des Jagdschlosses von Nyék spricht. (Abb. 6—8).

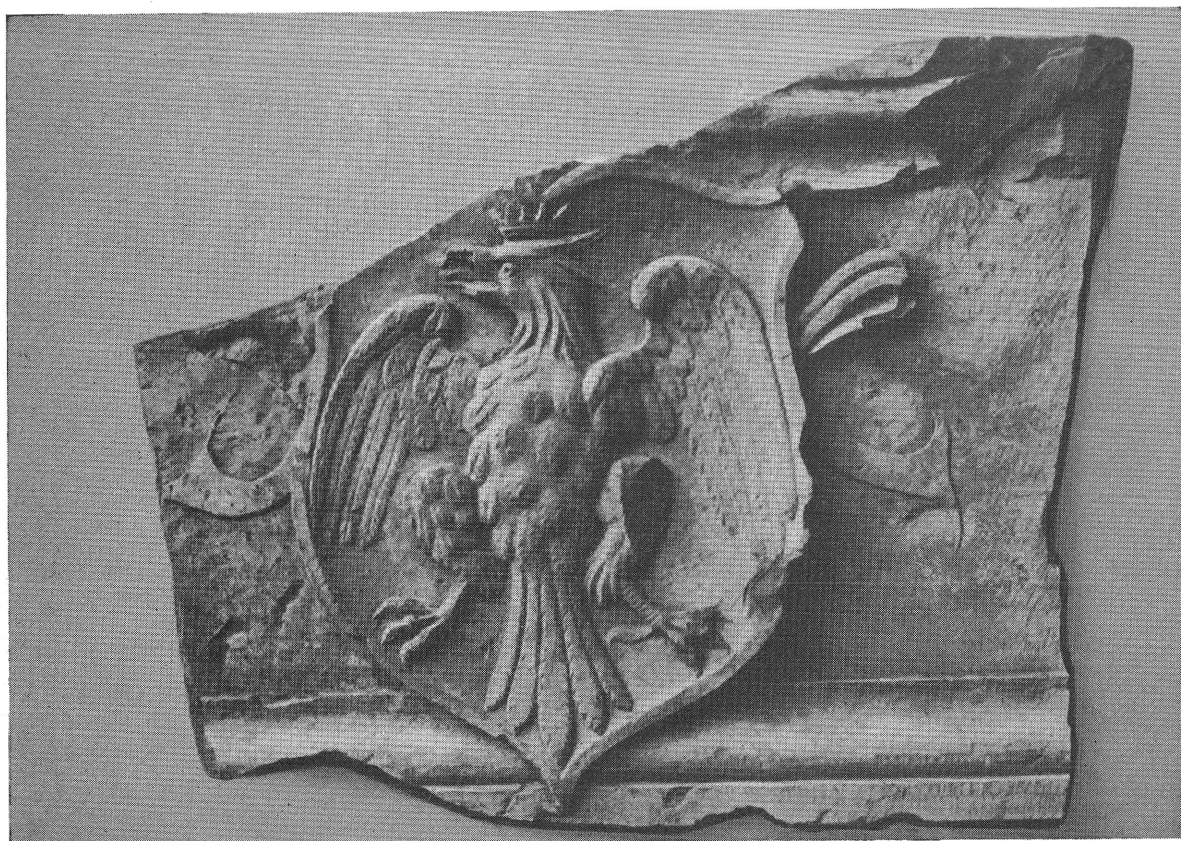
7—8. kép. II. Ulászló címerével díszített reneszánsz faragványok

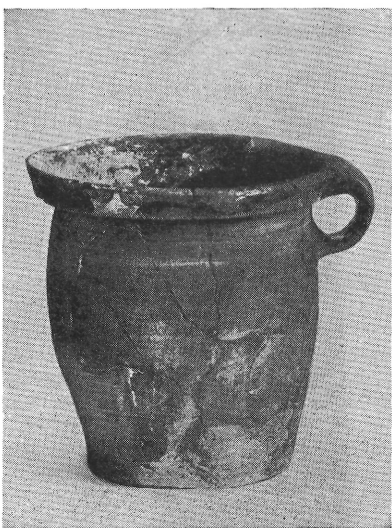
9—11. kép. Belül mázas fazekak és vörös cserépkupa az I. sz. kastély-épület területéről. XV. sz. vége—XVI. sz. eleje

A Garády által kiásott apróleletek közül ma már csak néhányat lehet az I. sz. épülethez kötni (9—11. kép), a vörös ivókupa, a belül zöldmázos fazekak, bécsi grafitos fazék és a zöldmázos csempe, sarkán kötődésszel a XV. század végének, a XVI. század elejének termékei közé jól beilleszthetők.

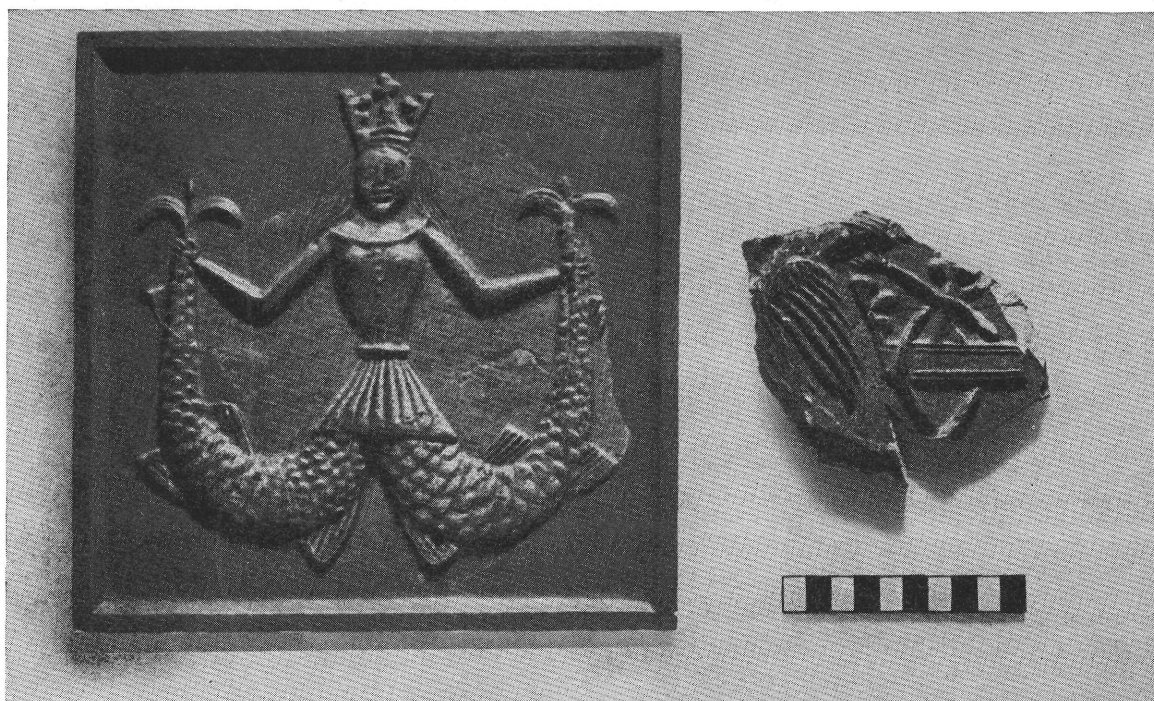
13. kép. Kályhacsempék Zsigmond király nyéki kastélyából

A II. hamurétegben és az alatta fekvő sárga agyagrétegben Zsigmond-kori kályhacsempék összefont nyakú sárkányok ábrázolásával, aranysárga vagy olajzöld mázas megoldásban (13. kép), valamint Zsigmond-kori, sellő alakjával díszített csempék olajzöld, illetve fűzöld mázzal (13. kép). Olivzöld mázas, áttört mérműves díszű csempetöredékek kerültek elő a III. és IV. helyiség válaszfala mellett (lásd az m_4 metszetrajzot); valamint az V. helyiségben, mindkét helyen „az agyagba rakott fal mellől, illetve a kövei közötti hézagból... 1,35—1,40 m mélységből a mai talajszint alatt, valamint a rózsaszínű, tehát legmélyebben fekvő padlóburkolatról”.¹⁵ A metszetrajzok szerint utóbbiak tehát már a második hamuréteg alatt, illetve a válaszfalak alapozási mélysége alatt, a tornácfalakhoz viszonyítva pedig azok alapozási mélységében feküdtek. Meghatározásunk szerint ezek a csempetípusok már Zsigmond uralkodásának második felében, legkorábban 1408 után készültek,¹⁶ a II. sz. épület tehát már egy Zsigmond-kori vadászkastély lebontása után épülhetett. Ezt erősíti meg Garádynak az a megfigyelése is,¹⁷ hogy a II. sz. épület É-i belső sarokfalában másodlagos beépítésben egy gótikus ablakosztó köve feküdt (14. kép), amely típusában és méretében a budai palota Zsigmond-kori kövei között többször előfordul.¹⁸

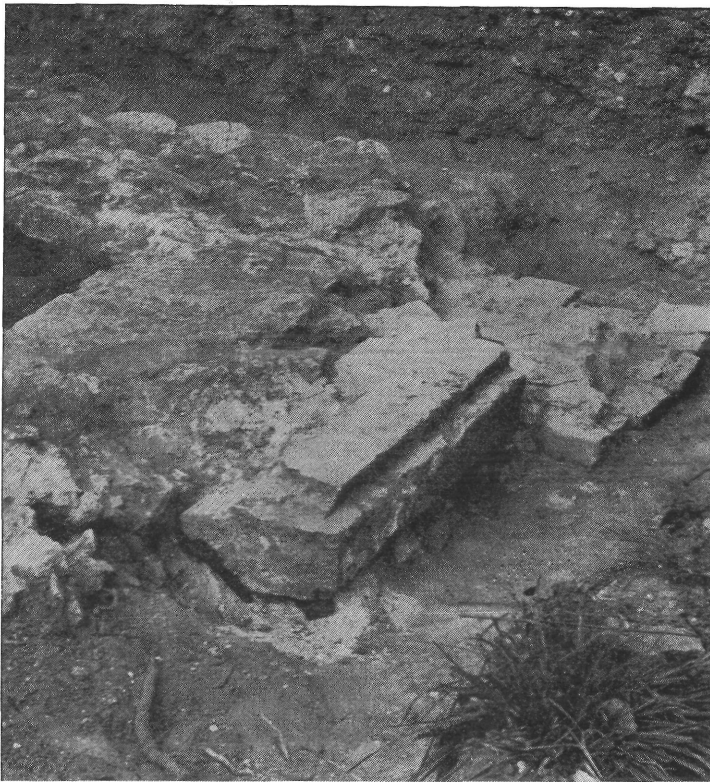
14. kép. Zsigmond-kori gótikus ablak osztója másodlagosan felhasználva a II. sz. kastélyépület falában

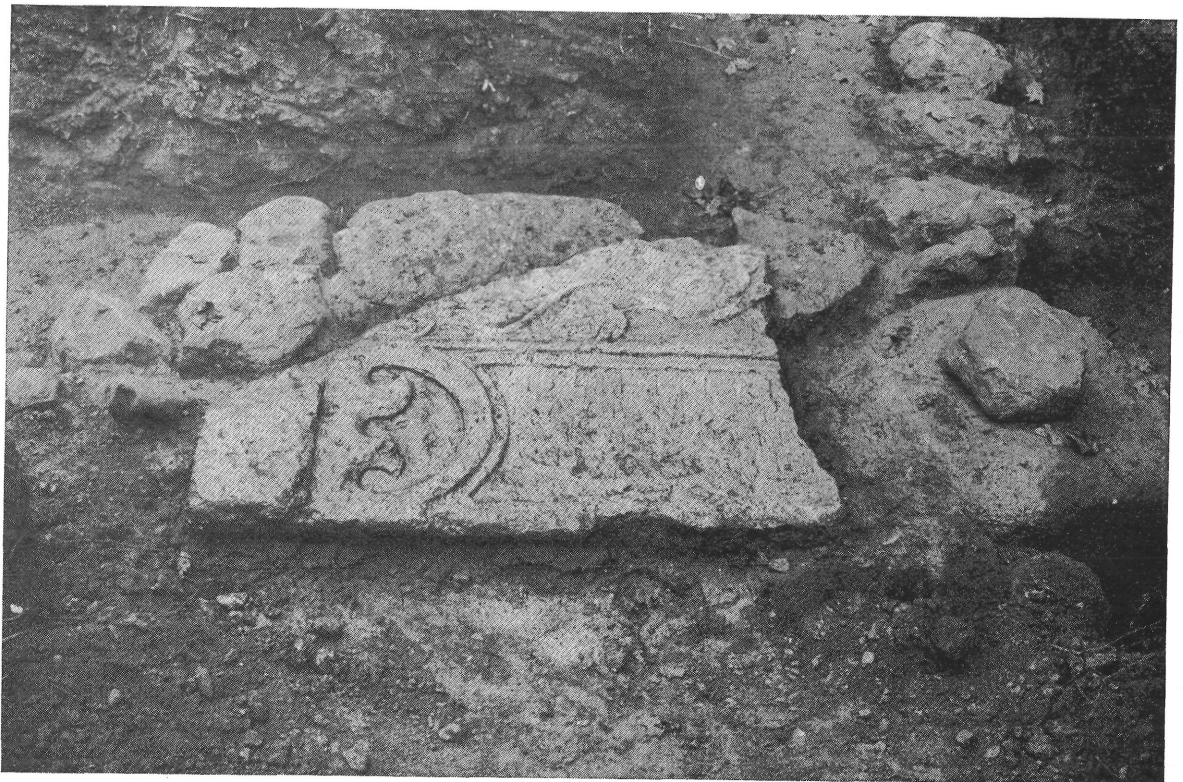
15. kép. Római faragvány az agyagba rakott fal kövei között

s amelyeknek mérete legalább 40 m hosszú építményt sejtet. Ennek falmaradványai között, K-i sarkában Garády 1940-ben másodlagosan felhasznált római faragványt talált (15. kép). A Zsigmond-kori vadászkastély építésének idejére csak közvetve következtethetünk. Az e területen előkerült — ma már réteghez nem köthető — leletek között a Zsigmond-kori I, II, IV. és V. csoport kályhacsempéinek töredékei fordulnak elő,¹⁹ tehát az építkezés 1387 és 1408 között történt; a szobákat folyamatosan újabb kályhával látták el, az utolsó 1423 és 1437 között készült. Talán ugyanezt az épületet szerelték fel az 1454 és 1457 között készült lovagkályha egyik példányával is.²⁰
