EGY BUDAVÁRI KÖZÉPKORI ÉPÜLETTÖMB TÖRTÉNETE II.¹

A Tárnok utca 14. számú épület

KUTATÁSOK A TÁRNOK UTCA 9–13. SZÁMÚ TELKEKEN

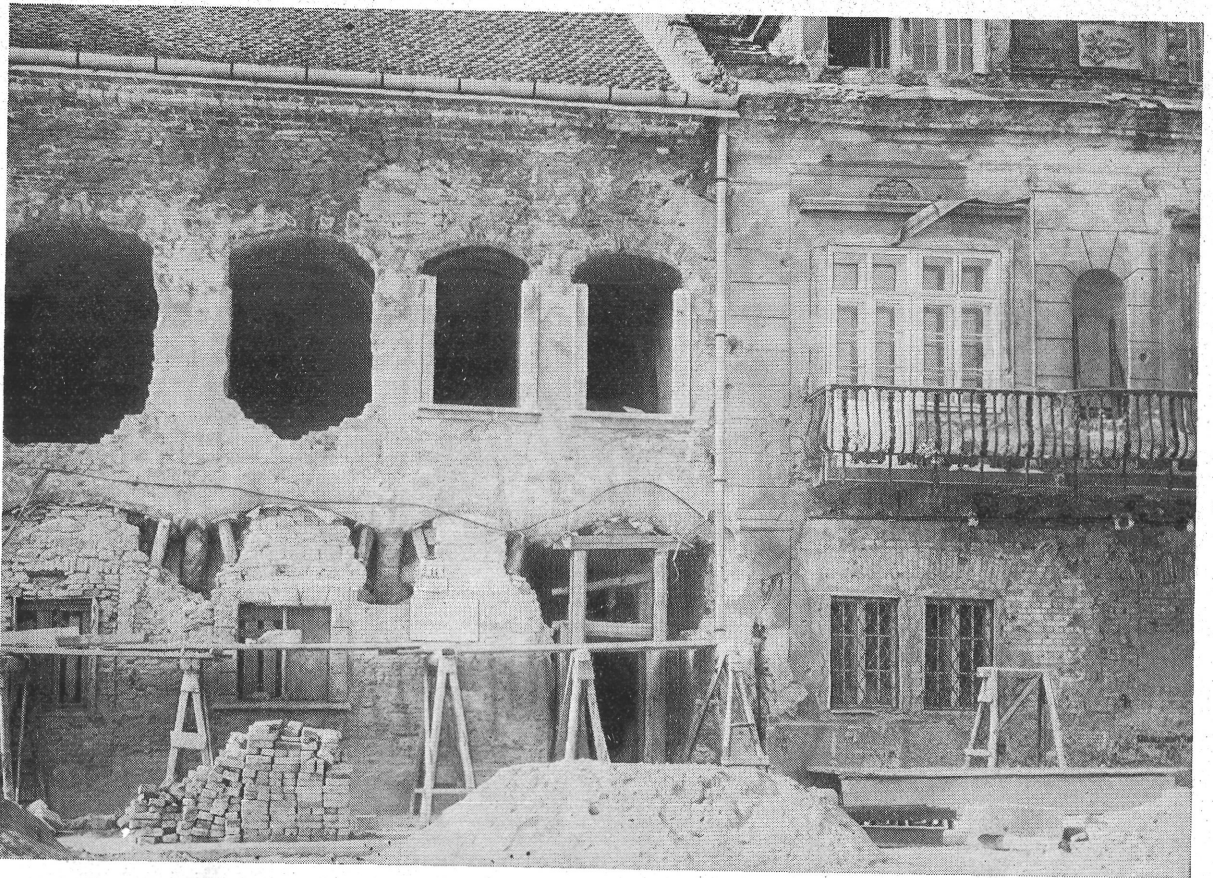
4. kép. Az épület utcai homlokzata műemléki kutatás közben a feltárt eredeti konzolcsomókkal, 1951-ben
Die Straßenfassade des Gebäudes während der Denkmalforschung mit den freigelegten ursprünglichen Konsolschäften, i. J. 1951.

Ezt az emeleti homlokfalat hat kőkonzol közé falazott öt téглаhevederív (4., 5. kép) hordta. A konzolok letört profilú, csonkolt kőmaradványai mindenütt megmaradtak az épségben állott téглаhevederívekkel együtt. Az ívek a szélesebb középkori ablakok alatt, dél felől számítva 2,51 m, 2,48 m, 2,17 m, a keskenyebb ablakok alatt 1,57 m, 1,70 m fesztávúak voltak, (7., 8., 9. kép) de középtengelyeik az ablak-tengelyekhez sehol sem igazodtak. A konzolcsomóknak a földszinti falsíkhöz viszonyított legnagyobb kiülése 70 cm volt.

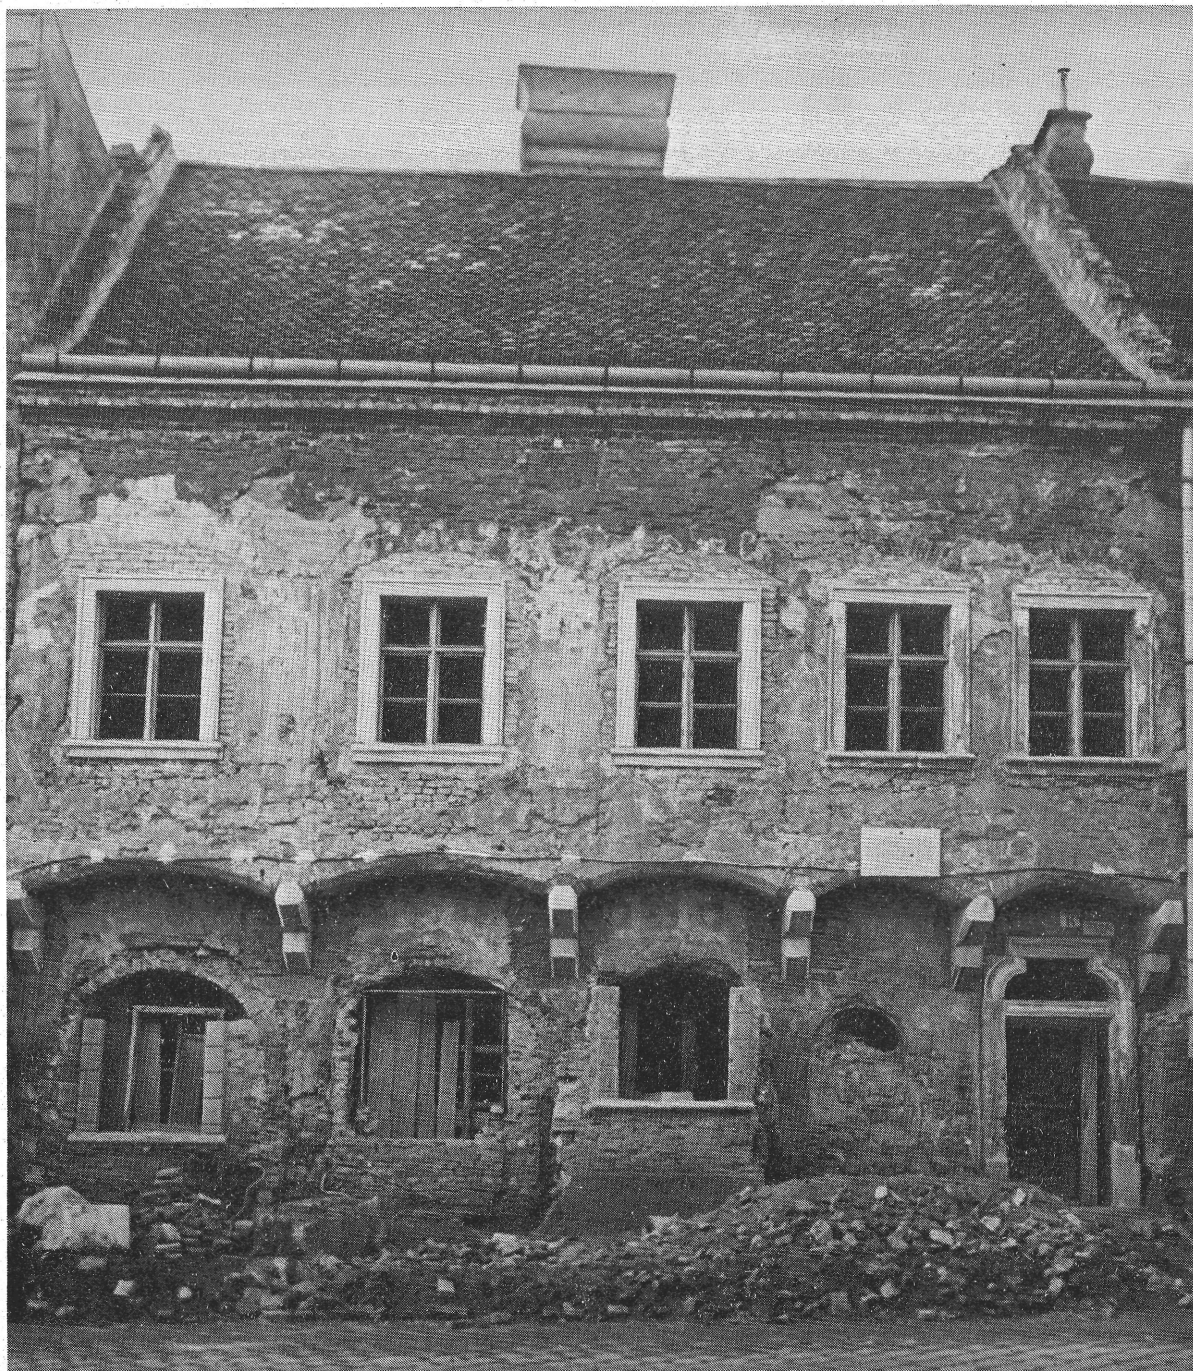
5. kép. Az épület utcai homlokzata a kutatások befejezésekor, a részleges helyreállítás közben 1953-ban
Die Straßenfassade des Gebäudes beim Abschluß der Forschungen, bei der teilweise erfolgten Herstellung. I. J. 1953.

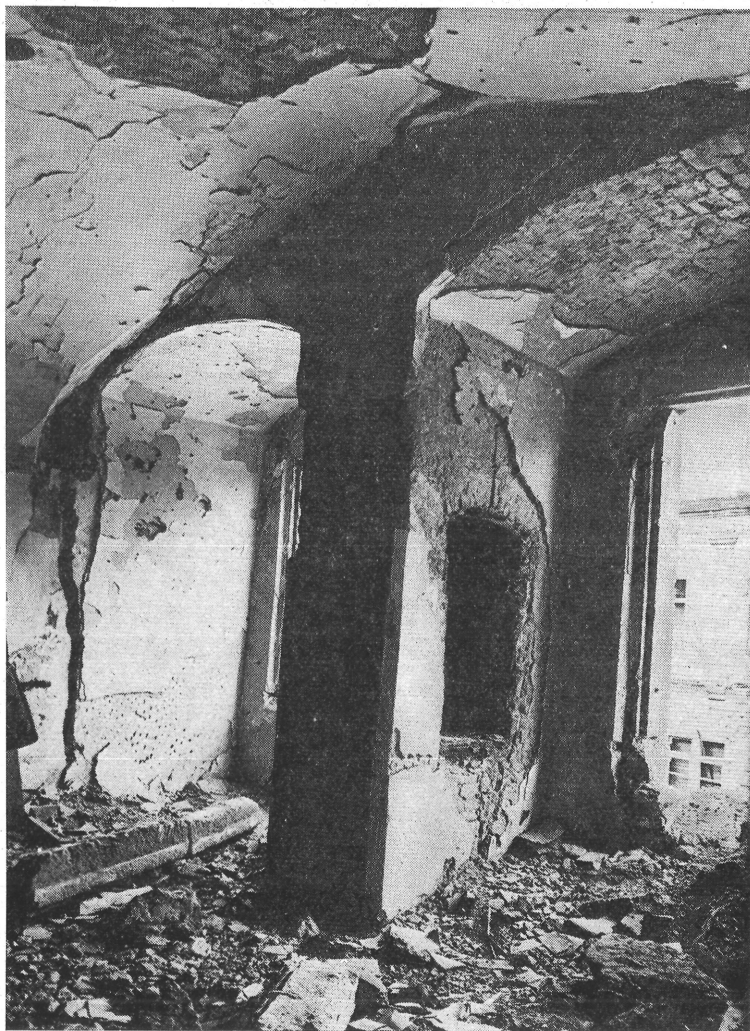
13. kép. Az épület utcai traktusának középkori konzolsort leterhelő, emeleti, kettős pillérállásai 1945-ben
Die mittelalterliche Konsolenreihe des Straßentraktes des Gebäudes belastenden Doppelpfeilerstände des Stockwerkes. I. J. 1945.

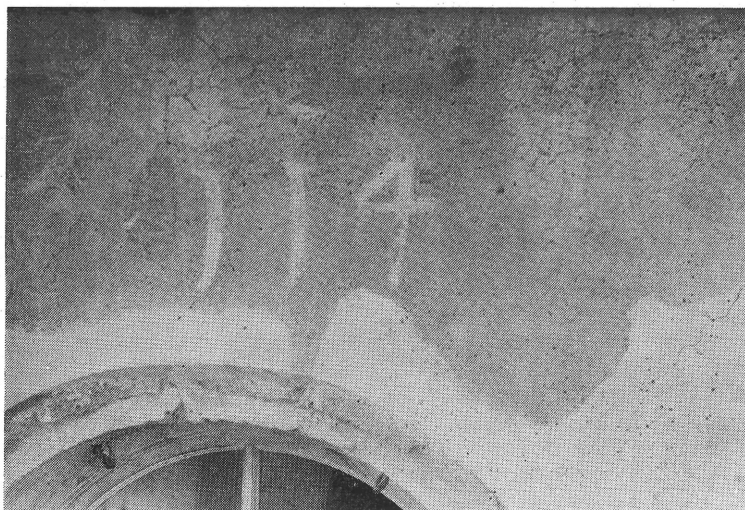
14. kép. Az épület utcai homlokzatának középkori házszáma a földszinti falsávon az 1953. évi feltárás után
Die mittelalterliche Hausnummer der Straßenfassade des Gebäudes auf dem Mauerstreifen des Erdgeschosses nach der Erschließung i. J. 1953.

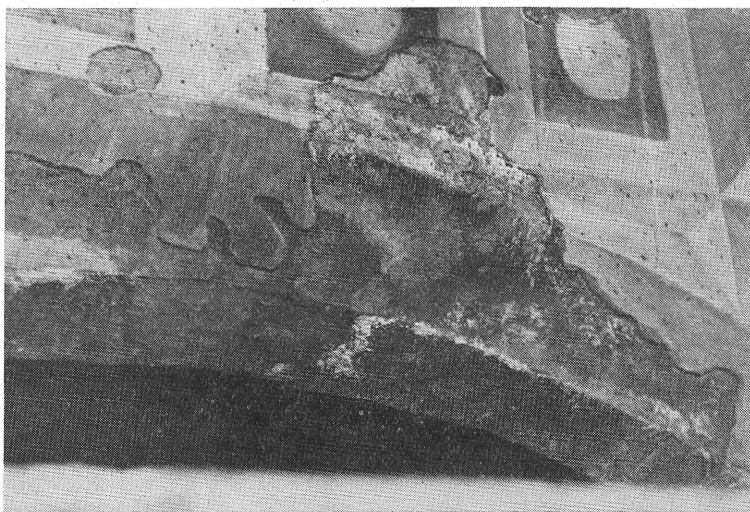
16. kép. Az épület homlokívének lecsökkentett szélességű bordürsávja helyreállítása után 1954-ben
Der Bordürenstreifen der Fassadenbögen des Gebäudes von verminderter Breite nach seiner Wiederherstellung i. J. 1954.

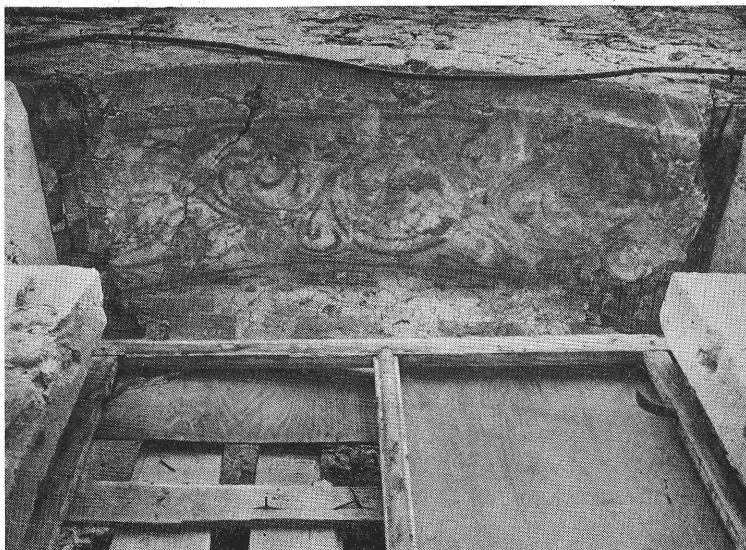
17. kép. Az épület homlokíveinek alján feltárt reneszánsz indadiszítés. 1953. évi állapot
Die am unteren Teil der Fassadenbögen des Gebäudes freigelegte, renaissancezeitliche Rankenverzierung. Zustand: 1953.

A hevederívek alsó felületén világos kobaltkék színű alapon, eredetileg valószínűen krappvörös színű, korai reneszánsz indadiszítés (17. kép) vált láthatóvá. Egyszerű keretezés közepén hullámíves szárból nőnek ki a nagyjából kör alakú indákat jelző, absztrakt festékcsíkok, amelyeknek egyforma vastagsága biztosítja az egész díszítmény dekoratív egységét. A földszinten a D-i irányból számított harmadik ablak és a kapukeret között feltárt üzletkiadóablak záradéka felett megmaradt az épület eredeti házzsáma, egy „al secco” technikával felfestett, fehér színű „114”-es késő középkori számjegy (14. kép). Minthogy ez a házzsám megegyezik az 1687-ben készült Hany-féle helyszínrajznak épületünk területére eső telekszámával, kétségtelen, hogy a kutatás a XVI—XVII. sz-i házzsámot tárta fel. Ez egyben a Hany-féle térkép ilyen irányú megbízhatóságát is teljes mértékben igazolta.⁹

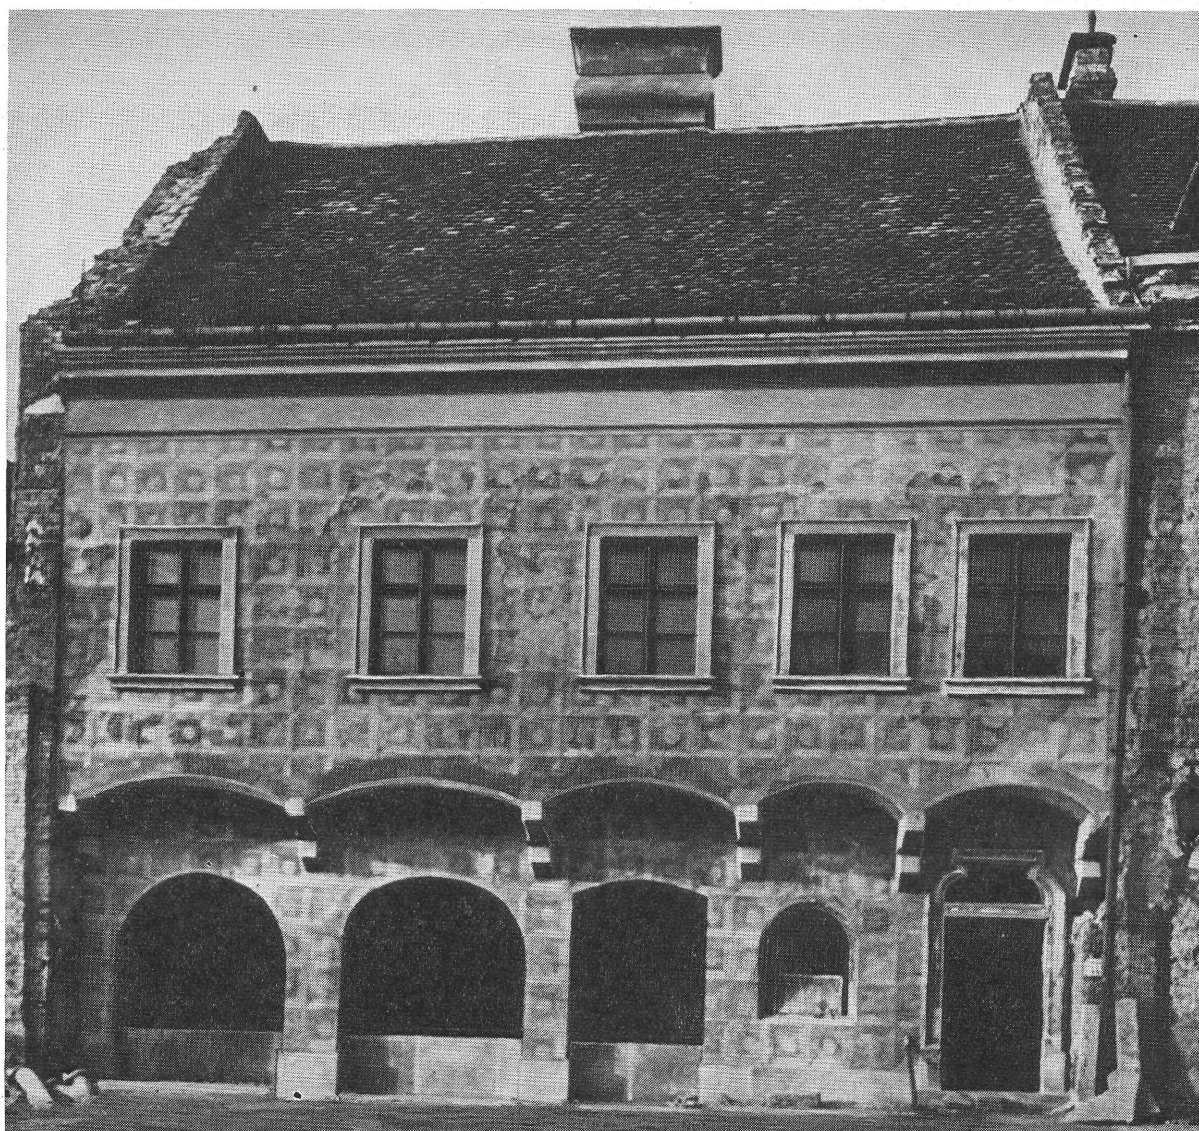
19. kép. Az épület helyreállított homlokzata 1954-ben. (Tervező: dr. Csemegi József és Czagány István)
Hergestellte Fassade des Gebäudes i. J. 1954. (Entwurf von dr. J. Csemegi und I. Czagány)

keretei mintegy fele részben elpusztultak. Ablak- és ajtószervezetei majdnem mind tönkrementek. Utcai homlokzatáról a légnomás leszívta a vakolatot. Már ekkor láthatóvá váltak a középkori emeletet hordó hevederívek élsarkított szegélyei és a XVI. sz-i falfestés akkor még friss színezésű maradványai. Ezek alapján indult meg a módszeres kutatás, amelynek eredményeit felhasználva az 1950—1953. években folyt az épület helyreállítása (19. kép).

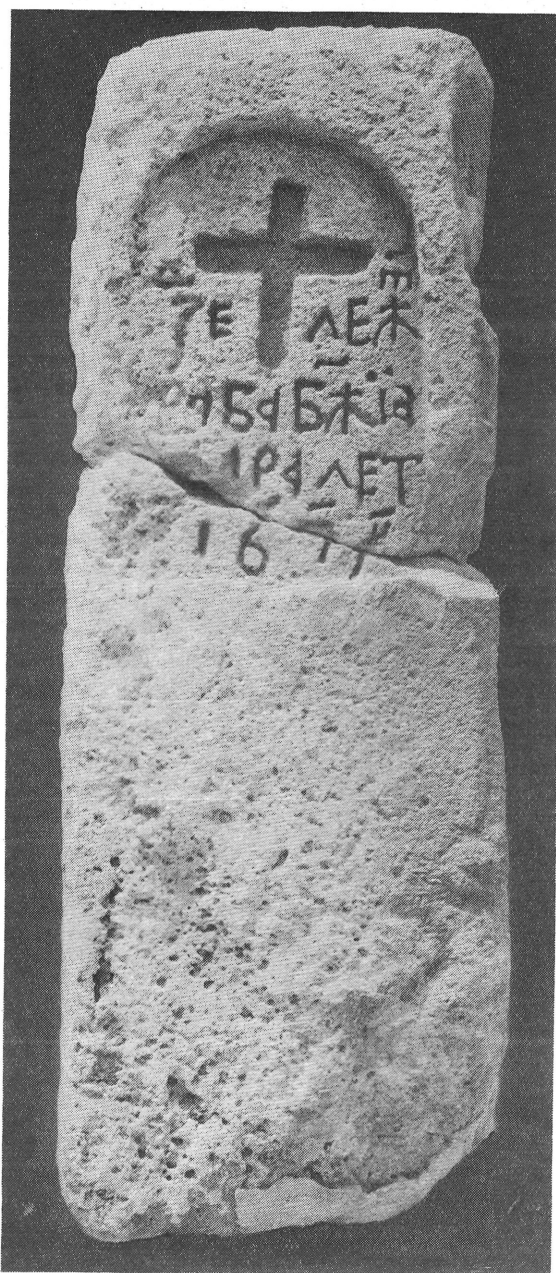
7. kép. Hódoltságkori szerb sírkő. 1671. (Az újkori épület falazó anyagából)
 Serbischer Grabstein aus der Türkenzeit. 1671. (Aus dem Baumaterial des neuzeitlichen Gebäudes)

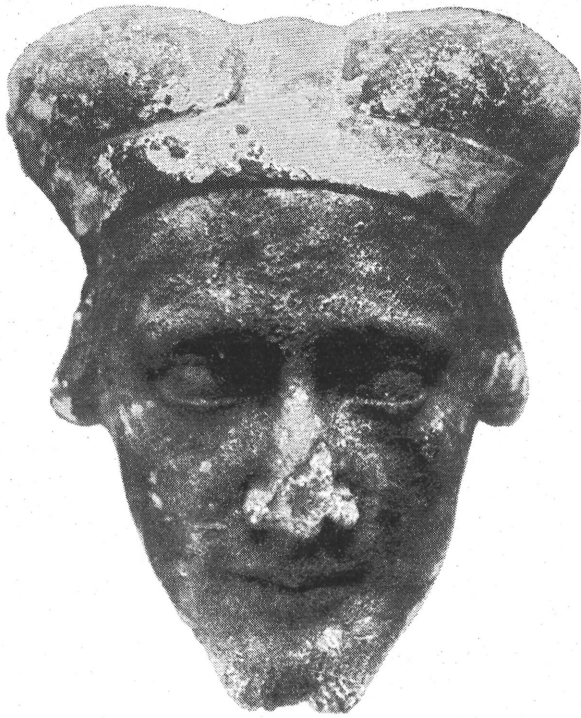
11. kép. Királyfej. Talán egy Háromkirályok csoportból.
XIV. sz. vége
Königskopf. Vielleicht aus einer Dreikönigsgruppe. Ende des
14. Jhs.

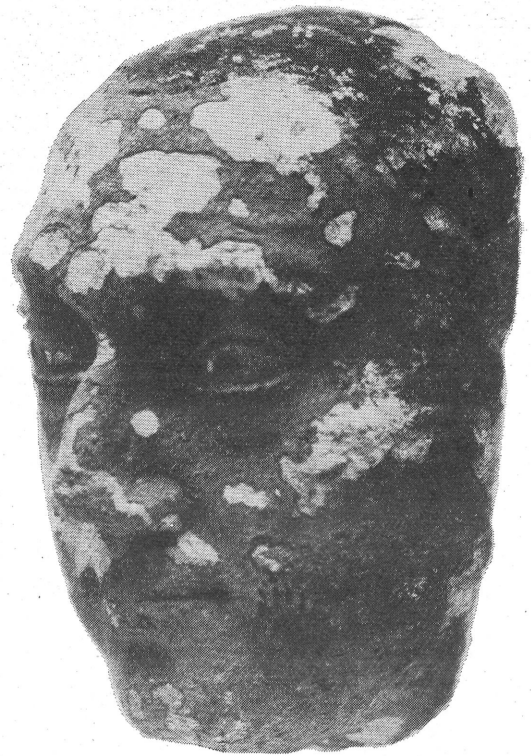
12. kép. Szerecsenfej. Talán a Háromkirályok egyike. XIV. sz.
vége
Mohrenkopf. Vielleicht von einem der Dreikönige. Ende des
14. Jhs.

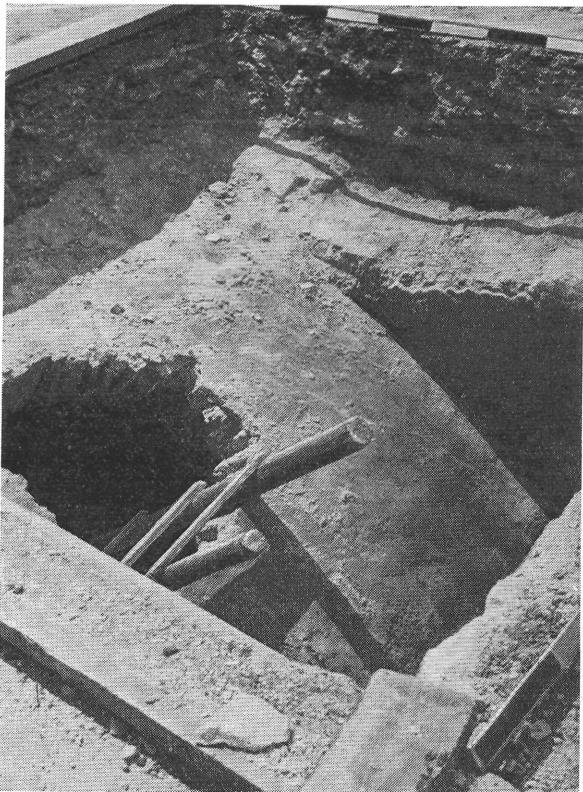
13. kép. „L/I” épület betört boltozata
Das eingebrochene Gewölbe des Gebäudes „L/I”

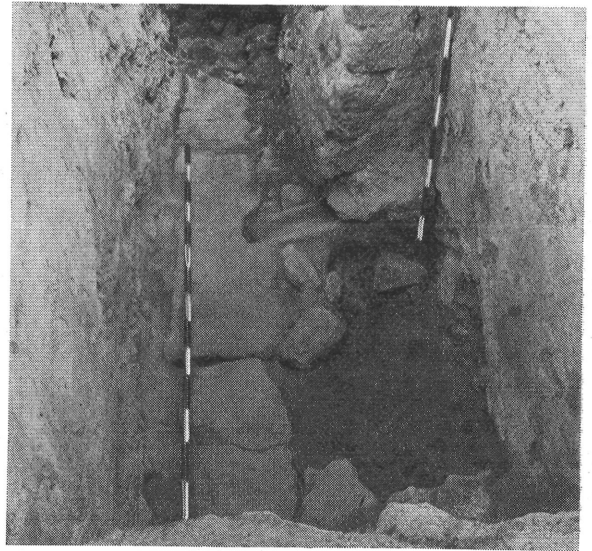
14. kép. Részlet az „L/I” épület északi oldalán jelentkező
köves útból
Teilansicht des Steinweges an der Nordseite des Gebäudes
„L/I”.

ben vígan szekerezhettek. Ez az így felfedezett gótikus épületmaradvány egyezik az 1696. évi feljegyzéssel (Zaiger), amely megemlíti, hogy mind a 11., mind a 13. sz. alatt álló épületeknek *udvara* alatt pince van. Azonban — mondja a Zaiger — e pincék betömött voltak miatt használaton kívül vannak.¹¹
