EGY BUDAVÁRI KÖZÉPKORI ÉPÜLETTÖMB TÖRTÉNETE. III.¹

Az I. ker. Űri-utca 13.sz., Tárnok-utca 14.sz., és Tárnok-utca 16. sz. épületeken végzett műemléki kutatások, tudományos rekonstrukciók és építészeti helyreállítások eredményei
C./ A TÁRNOK-UTCA 16. SZ. ÉPÜLET

C) Gebäude Tárnok utca 16

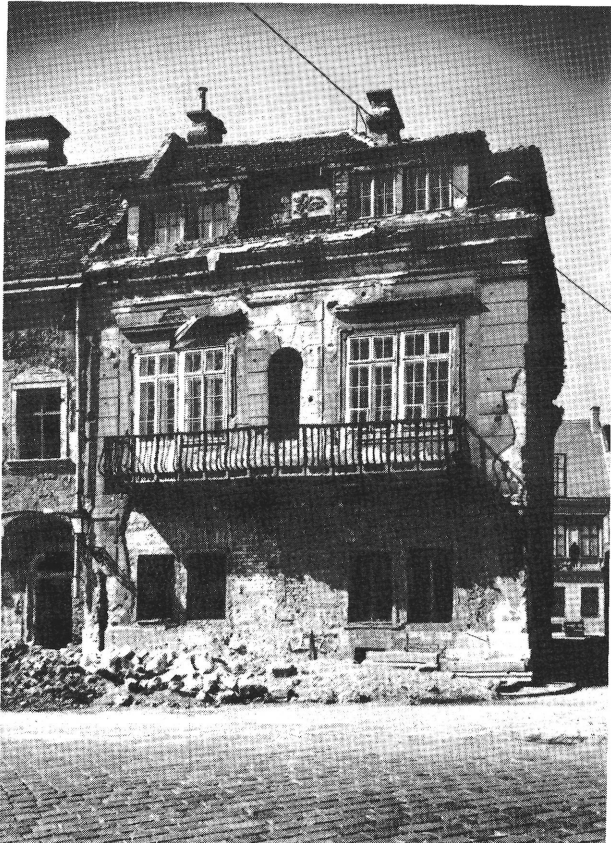
2

- Abb. 2. Front des Gebäudes in der Tárnok utca mit den Kriegsschäden aus dem Jahre 1945, vor Beginn der Forschungen.
- Abb. 3. Front des Gebäudes in der Tárnok utca und der Anna utca nach Beendigung der Baudenkmalerschliessungen von 1952.
