A NEW TOMBSTONE FROM AQUINCUM A NEW DATA TO THE LATE ROMAN GRAVESTONES IN AQUINCUM

NEUENTDECKUNGEN DER RÖMISCHEN ARCHITEKTUR IN POETOVIO

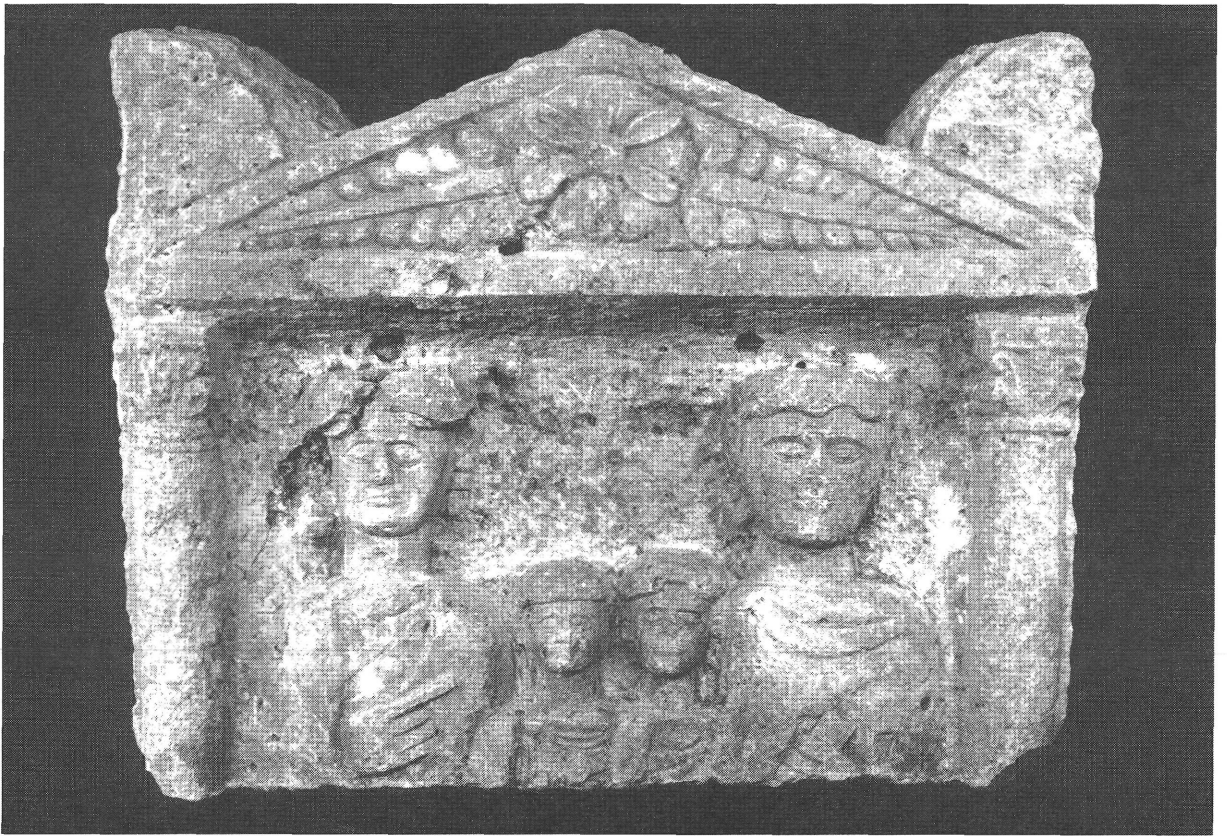
Fig. 1. The fragment of the new tombstone from Aquincum

The upper part of the tombstone is only preserved, but its inscription has broken off. Its height is 74,5 cm, breadth: 86 cm, width: 24 cm. The gravestone is made of limestone. At the top of the tombstone the two corner ornaments (acroteria) are there. The tympanon has been framed several times. The interior of the tympanon was carefully carved into acanthus leaves and a six petal rosette ornament. The busts of a married couple and their two children located between the two Corinthian columns, in a niche. On the gravestone on each of the figures the oval, but stiff face form appears. On the left, the wife's hair – on the top of the head – is carved into two parts. The hair do is divided into two parts, while two thick vertical braids covering her ears on the two sides of her face. The hair of the little girl almost takes the form of a wig – like semisphere. Her hair is angularly cut in the centre above the forehead. There are round earrings composed of several parts in both ears of the little girls. The hair of the father is also wig like ending in a wavy line on the forehead. The hair of the little boy has a semispherical wig shape too. The eyes of the entire family are large, stiff and protruded. The beard and moustache on the father's face has also been carved. Their noses are broad and the nostrils wide. The lips are thin. The necks of the figures are long and thick. The wife partly holds her tunic and partly points to her children with her index finger. Disc fibulae were marked on the paenula of father and his son.³ The father holds a scroll⁴ in one of his hands, while the son has a bird in his hand (*Fig. 1–2*).

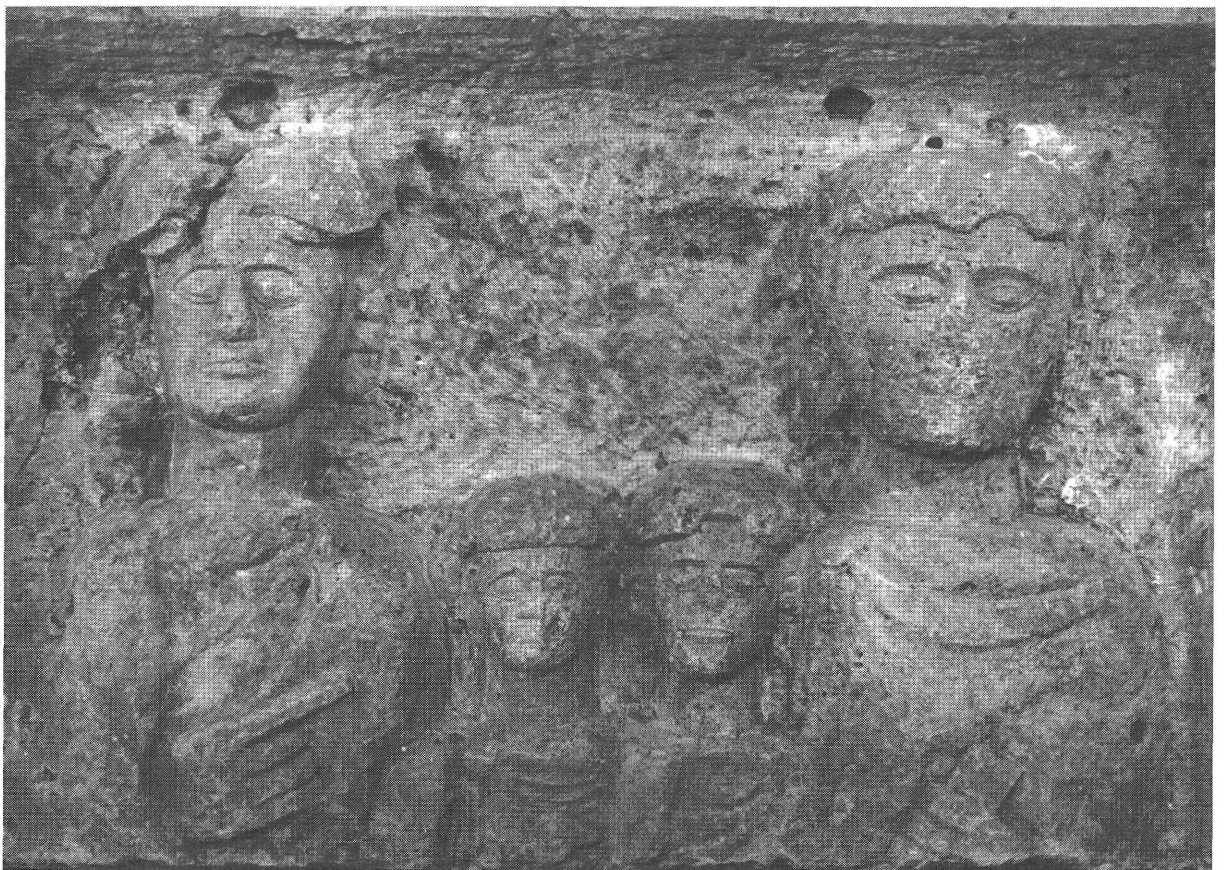
Fig. 2. A detail of the new gravestone from Aquincum

1. The tympanon is ornamented with acanthus leaves and a rosette. Corinthian columns were carved in the field where the busts are.
2. The carving is flat and stiff, especially those of the faces and the heads.
3. The hair do is together with thick vertical braids.
4. The eyes are stiff and protruded, while the noses are wide and broad.
5. There are disc fibulae and round earrings composed of several parts.
